# Asbestinventarisatetest

Bredeweg 14, 2180 Antwerpen

Attestnummer : 20241112-000100.000

Uitgegeven op : 12.11.2024

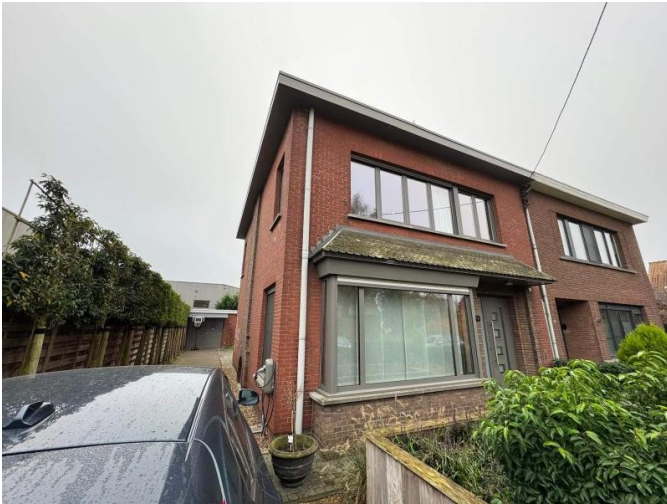
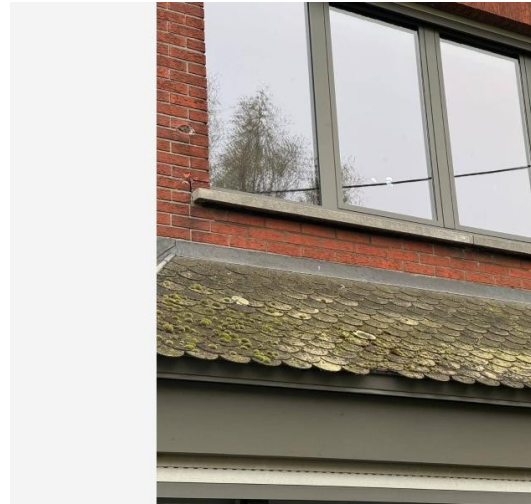
Het asbestmateriaal valt onder de mijlpaal van 2034.

Verwijderen

| Eindbeoordeling materiaalrisico | Verhoogd materiaalrisico en/of verhoogde kans op vezelvrijgave |

| Gebondenheid | Categorie 1: hechtgebonden in oorsprong |
| Asbestsoort (vezeltype) | Crocidoliet aanwezig |
| Asbestconcentratie | Laag (< 50%) |
| Afschermingsgraad van het gehele materiaal | Geheel of deels vrij aan de buitenlucht |
| Toestand van het materiaal | Matig beschadigd, matig verweerd |

| Beschrijving | Asbestleien dak |

- Zorg voor een veilig beheer. Vermijd het beschadigen van het asbestmateriaal. Controleer de toestand jaarlijks op wijzigingen.
- Hemelwater dat afspoelt van asbestcement daken of gevels kan asbestdeeltjes bevatten. Gebruik het enkel voor gesloten circuits (bv. spoelen toiletten). Reinig na het vervangen van het dak of de gevel de dakgoten en regenwaterput of -ton om asbesthoudend sediment of slib te verwijderen

- Eenvoudige handelingen: enkel door erkend asbestverwijderaar  
Verwijderen mits voorzorgsmaatregelen in zijn geheel. Niet breken, niet boren, niet schuren.

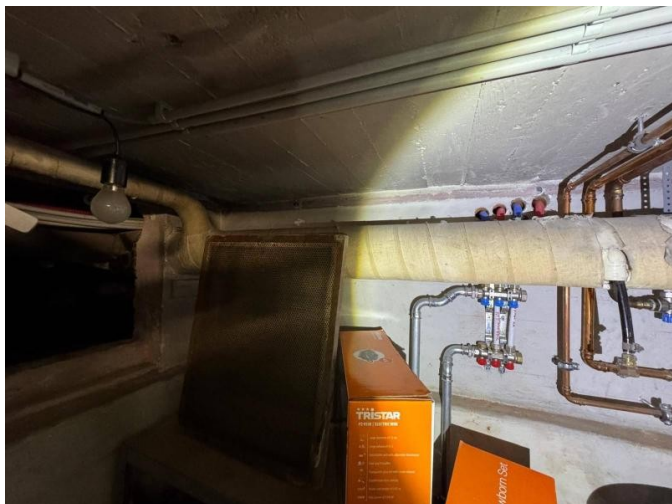
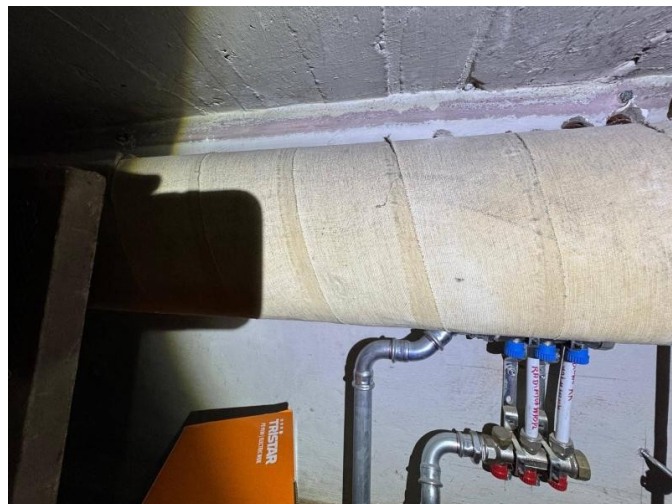
Het asbestmateriaal valt onder de mijlpaal van 2034.

Verwijderen

| Eindbeoordeling materiaalrisico | Verhoogd materiaalrisico en/of verhoogde kans op vezelvrijgave |

| Gebondenheid | Categorie 2: niet-hechtgebonden met matrix |
| Asbestsoort (vezeltype) | Crocidoliet aanwezig |
| Asbestconcentratie | Hoog ( $\geq 50\%$ ) |
| Afschermingsgraad van het gehele materiaal | Geheel of deels (ook) vrij aan de binnenlucht |
| Toestand van het materiaal | Onbeschadigd, niet verweerd |

| Beschrijving | Leidingisolatie |

- Zorg voor een veilig beheer. Vermijd het beschadigen van het asbestmateriaal. Controleer de toestand jaarlijks op wijzigingen.
- Scherm in afwachting van verwijdering het asbestmateriaal af van luchtstromingen en verstoring: bijvoorbeeld door het te verpakken, te fixeren, af te dekken, signalisatie - afbakening aan te brengen, ...
- Verwijder dit asbestmateriaal zo snel mogelijk. Volg de toestand goed op.

- Hermetische zone (erkend asbestverwijderaar)  
Vermijd stofverspreiding. Enkel laten verwijderen door een erkend asbestverwijderaar.

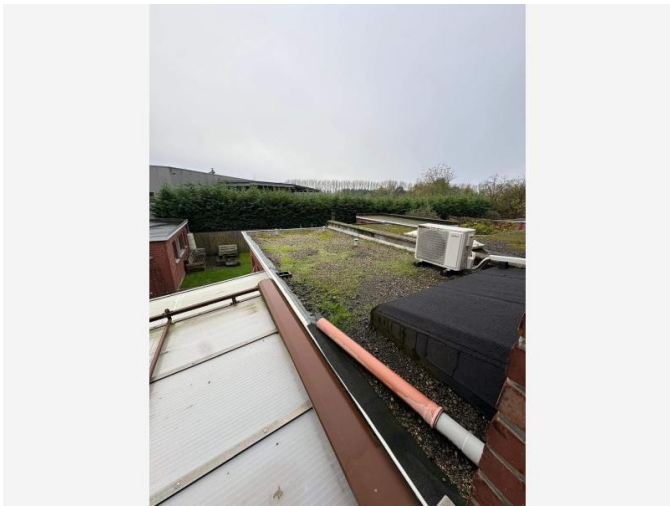
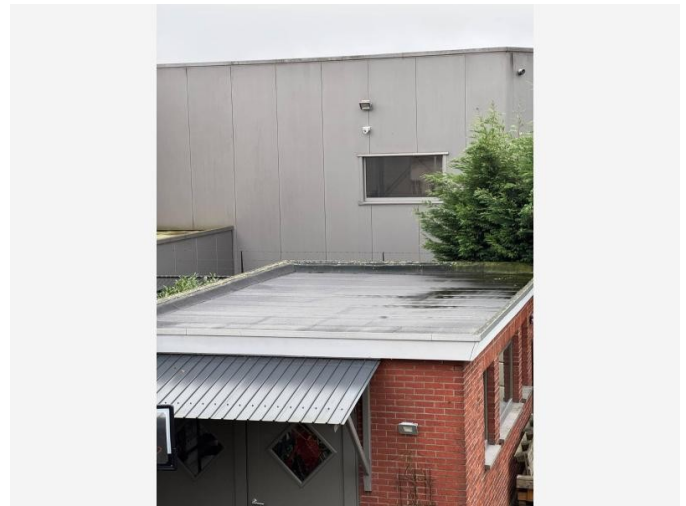
Het asbestmateriaal valt onder de mijlpaal van 2040.

Zorgvuldig beheren

| Eindbeoordeling materiaalrisico | Laag materiaalrisico en/of verlaagde kans op vezelvrijgave |

| Gebondenheid | Categorie 1: hechtgebonden in oorsprong |
| Asbestsoort (vezeltype) | Crocidoliet aanwezig |
| Asbestconcentratie | Laag (< 50%) |
| Afschermingsgraad van het gehele materiaal | Geheel of deels vrij aan de buitenlucht |
| Toestand van het materiaal | Onbeschadigd, niet verweerd |

| Beschrijving | Roofing plat daken |

- Zorg voor een veilig beheer. Vermijd het beschadigen van het asbestmateriaal. Controleer de toestand jaarlijks op wijzigingen.

- Eenvoudige handelingen: enkel door erkend asbestverwijderaar  
Vermijd stofverspreiding. Enkel laten verwijderen door een erkend asbestverwijderaar.

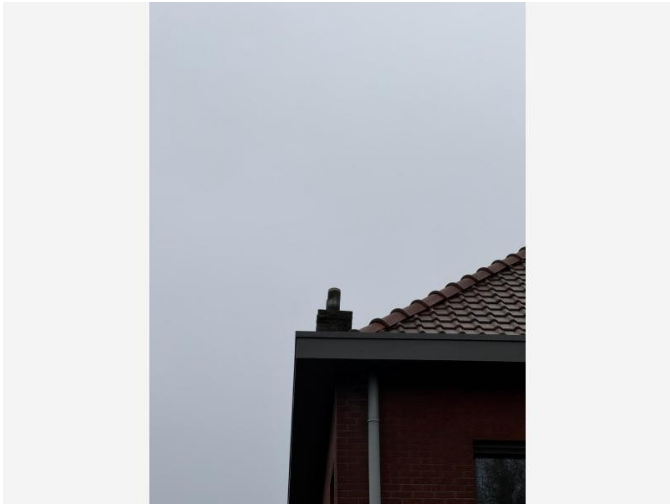
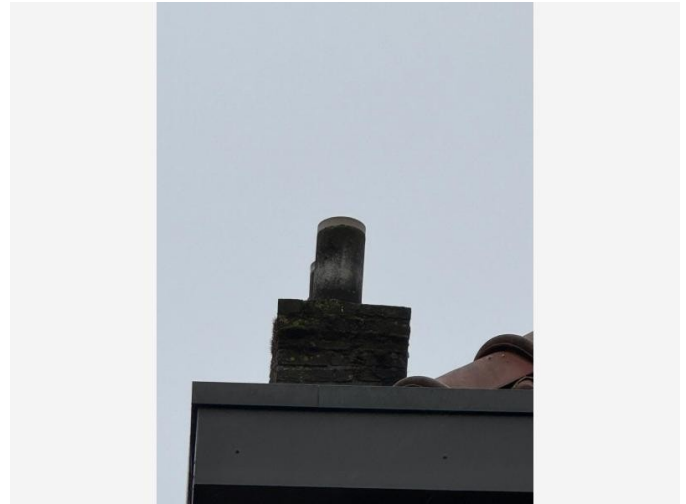
Het asbestmateriaal valt onder de mijlpaal van 2040.

Zorgvuldig beheren

| Eindbeoordeling materiaalrisico | Laag materiaalrisico en/of verlaagde kans op vezelvrijgave |

| Gebondenheid | Categorie 1: hechtgebonden in oorsprong |
| Asbestsoort (vezeltype) | Alleen chrysotiel |
| Asbestconcentratie | Laag (< 50%) |
| Afschermingsgraad van het gehele materiaal | Geheel of deels vrij aan de buitenlucht |
| Toestand van het materiaal | Licht beschadigd, licht verweerd. Intact calciumsilicaatmateriaal of categorie III 'gebondenheid' |

| Beschrijving | AC buis schoorsteen |

- Zorg voor een veilig beheer. Vermijd het beschadigen van het asbestmateriaal. Controleer de toestand jaarlijks op wijzigingen.

- Eenvoudige handelingen: mag via doe-het-zelf of door werknemer(s) met opleidingsattest eenvoudige handelingen  
Vermijd stofverspreiding. Niet boren, niet schuren, niet breken. In zijn geheel verwijderen.
- Eenvoudige handelingen: enkel door erkend asbestverwijderaar  
Vermijd stofverspreiding. Niet boren, niet schuren, niet breken. In zijn geheel verwijderen.

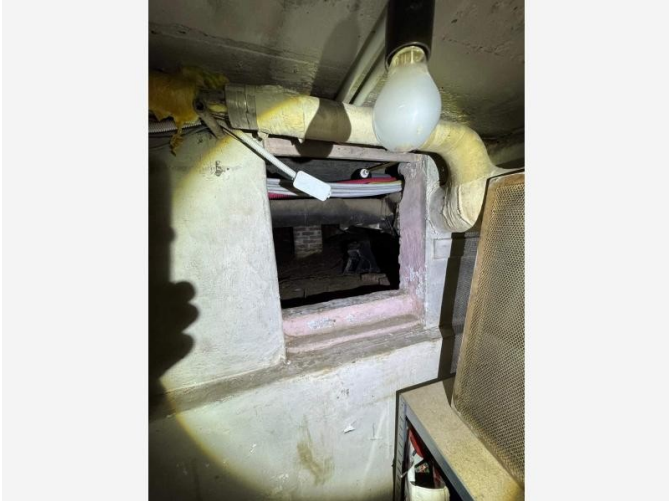
Situeringsfoto

#### Permanente beperking

**Reden:** Het onderzoek kan niet uitgevoerd worden binnen de bepalingen van de Welzijnswet

**Uitleg van de asbestdeskundige:** Hoogte in onder 1,5 meter.

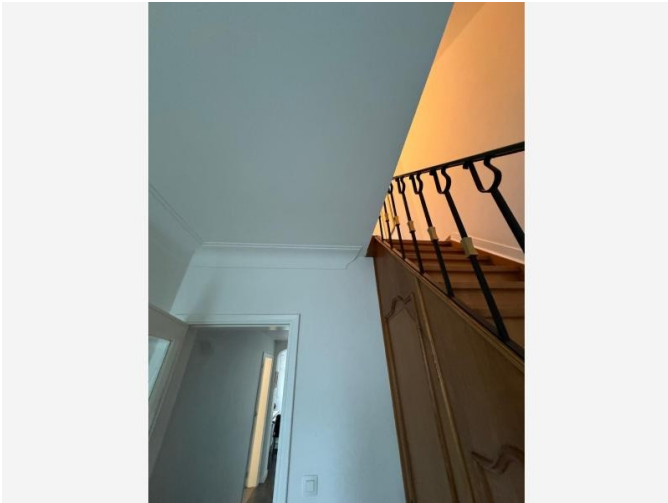
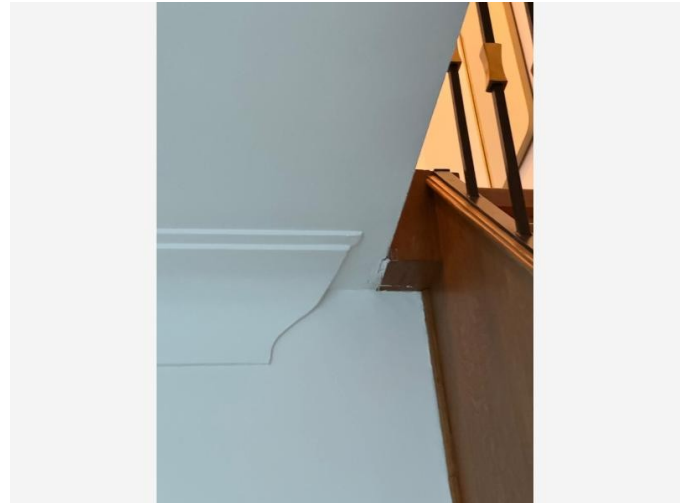
## Fiche 6: Pleisterwerk plafonds

Geen asbest

| # | Type | Referentie | Resultaat |
|---|---|---|---|
| 6.1 | Mengmonster | P2 | Geen asbest |

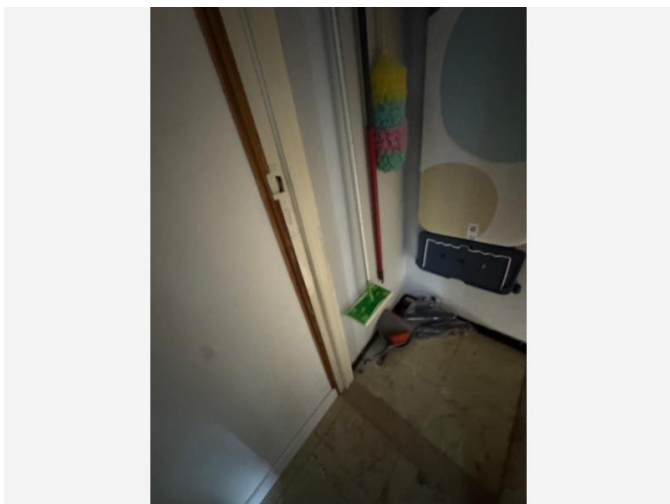
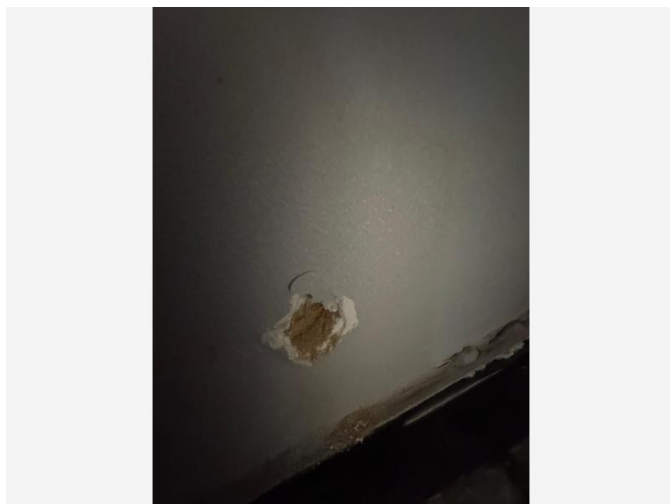
## Fiche 7: Pleisterwerk muren

Geen asbest

| # | Type | Referentie | Resultaat |
|---|---|---|---|
| 7.1 | Mengmonster | P1 | Geen asbest |
