# Asbestinventarisatetest

Bergstraat 24, 2950 Kapellen

Attestnummer : 20250616-000545.000

Uitgegeven op : 16.06.2025

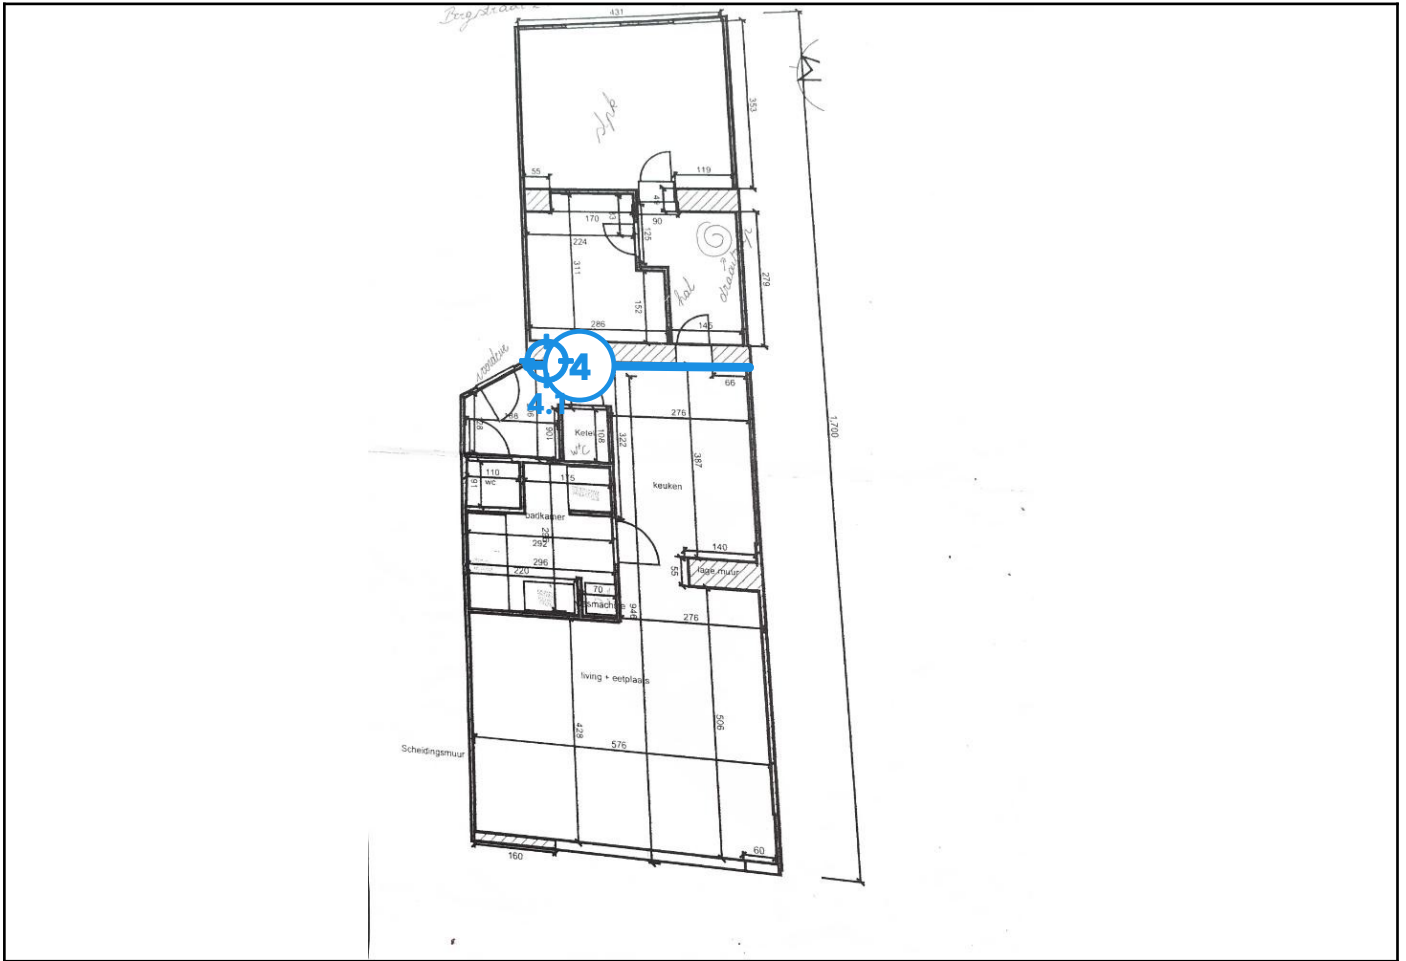
## Plan 1.1: plan-gelijkvloers-pleisterwerk-muren

| Beschrijving | Type | Actie |
|---|---|---|
| 4. pleisterwerk muren | Geen asbest | - |

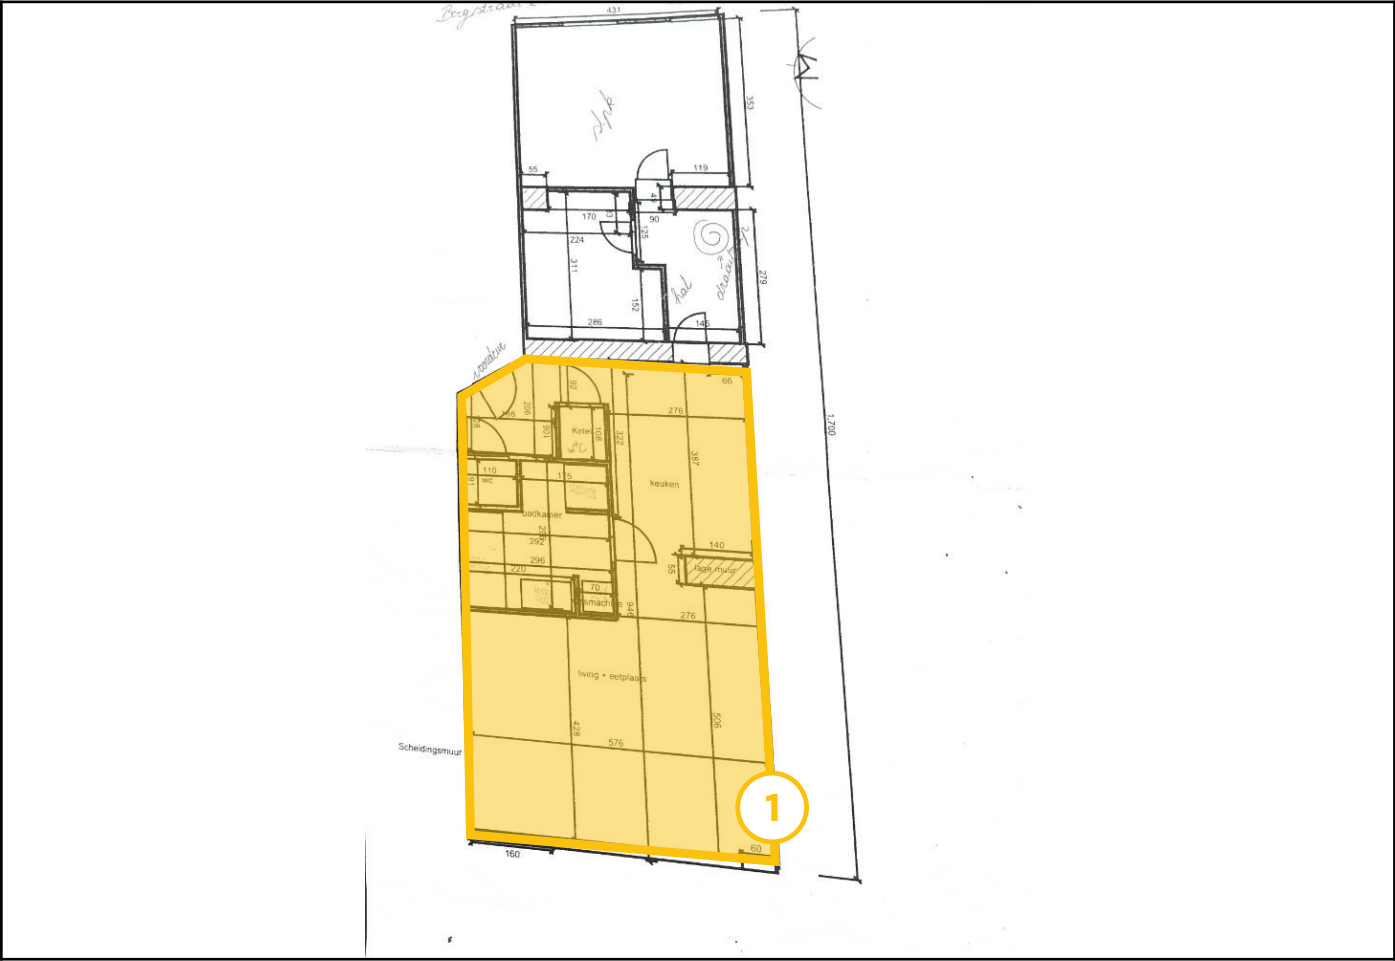
# Plan 1.2: plan-gelijkvloers-aanbouw

| Beschrijving | Type | Actie |
|---|---|---|
| 1. Aanbouw | Uitsluiting | - |

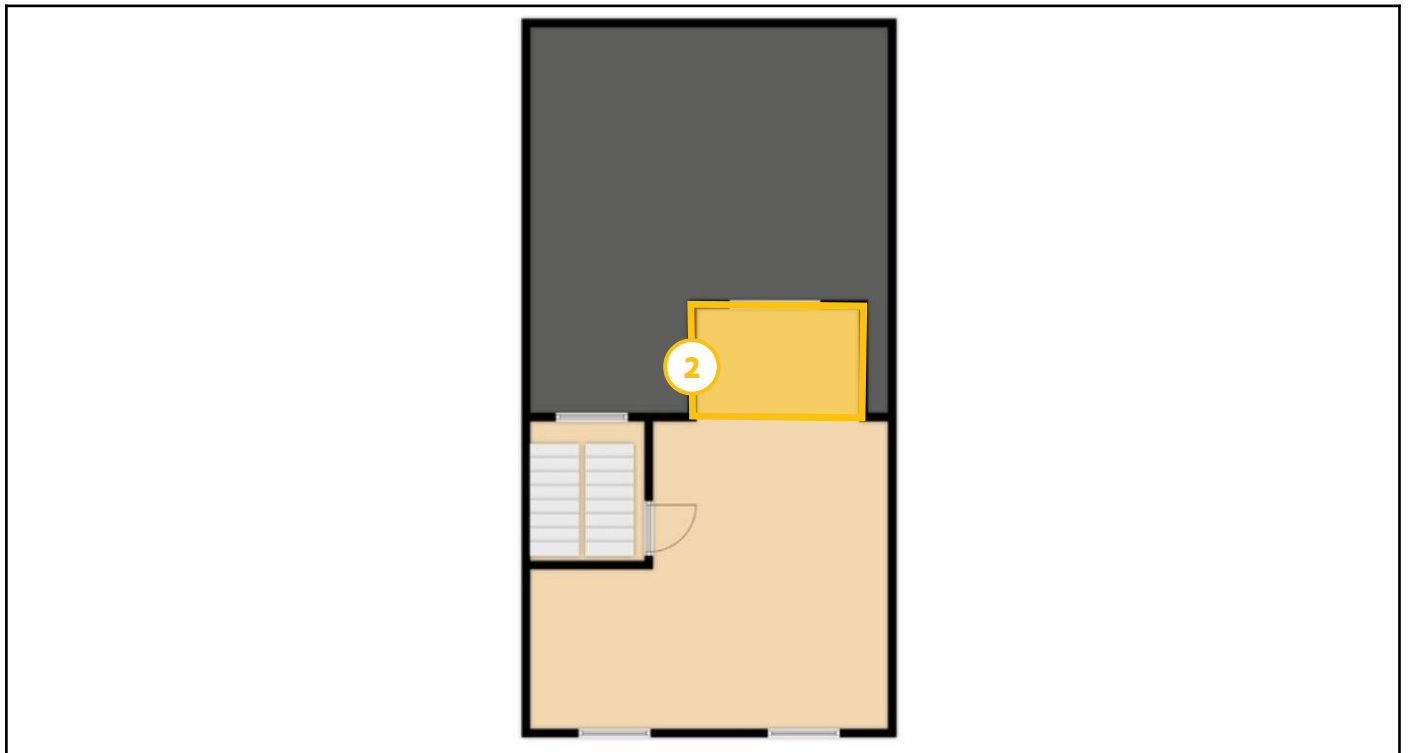
## Plan 1.3: plan-1ste-verdiep-dakkapel

| Beschrijving | Type | Actie |
|---|---|---|
| 2. dakkapel | Uitsluiting | - |

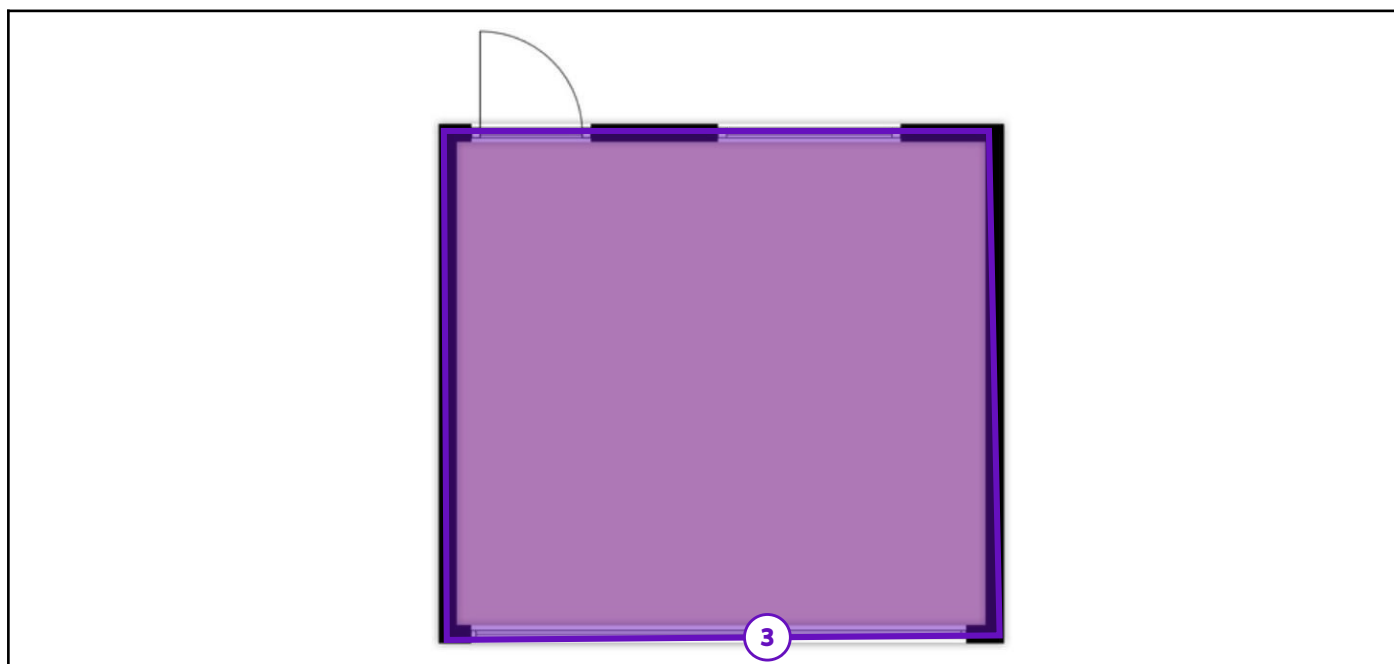
## Plan 2.1: plan-garage-geen-asbestverdachte-materialen

| Beschrijving | Type | Actie |
|---|---|---|
| 3. Geen asbestverdachte materialen | Advies | - |

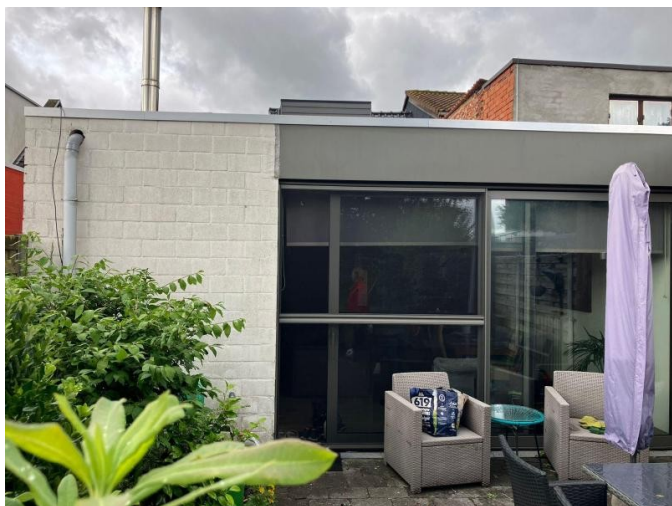
*Situeringsfoto*

### Uitgesloten van inspectie

**Bouwjaar:** 2012

*Constructies gebouwd vanaf 2001 moeten niet onderzocht worden*

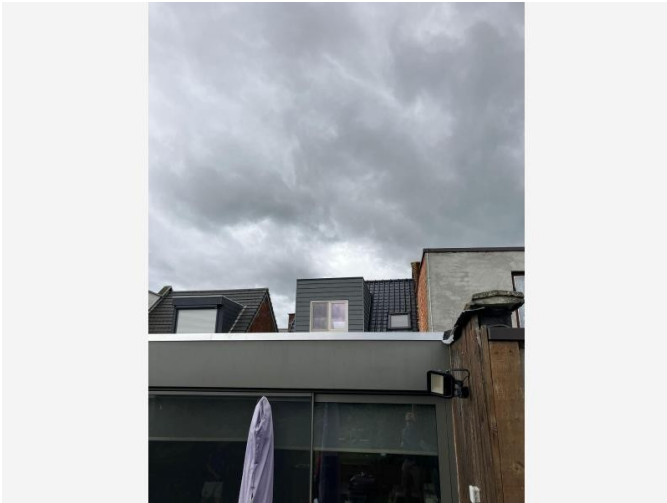
*Situeringsfoto*

### Uitgesloten van inspectie

**Bouwjaar:** 2015

*Constructies gebouwd vanaf 2001 moeten niet onderzocht worden*

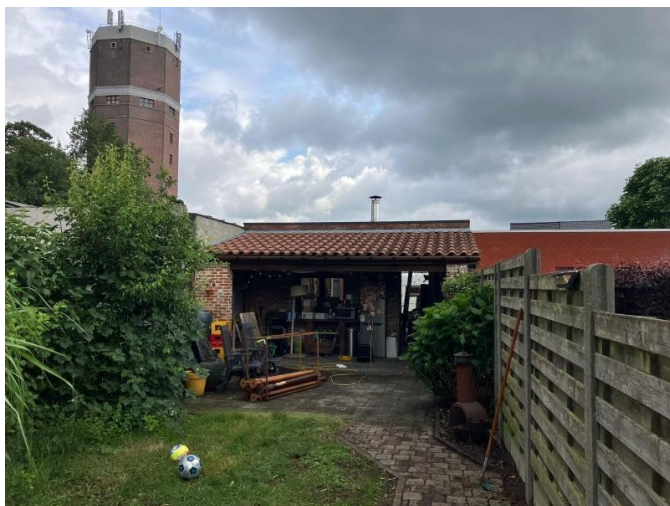
Vrije foto

Er zijn geen asbestverdachte materialen aangetroffen.

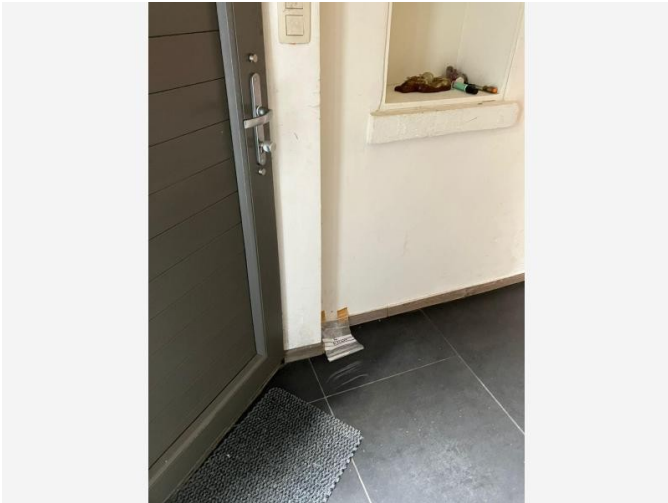
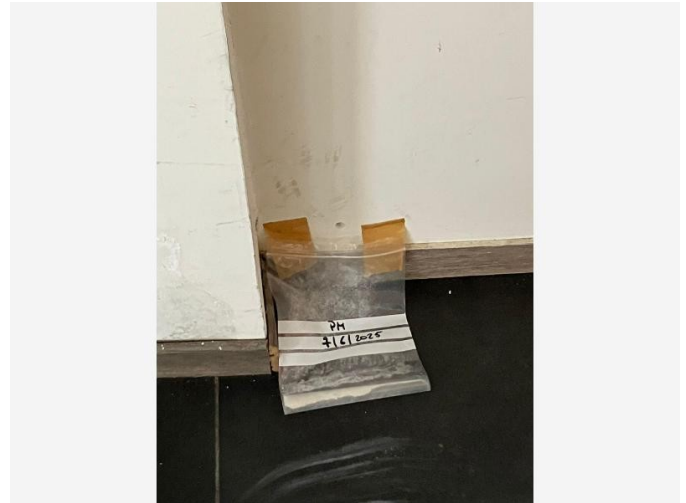
## Fiche 4: pleisterwerk muren

Geen asbest

| # | Type | Referentie | Resultaat |
|---|---|---|---|
| 4.1 | Mengmonster | PM | Geen asbest |
