Asbestinventarisatetest

Poeldreef 11, 2950 Kapellen

Attestnummer : 20230509-000463.000

Uitgegeven op : 09.05.2023

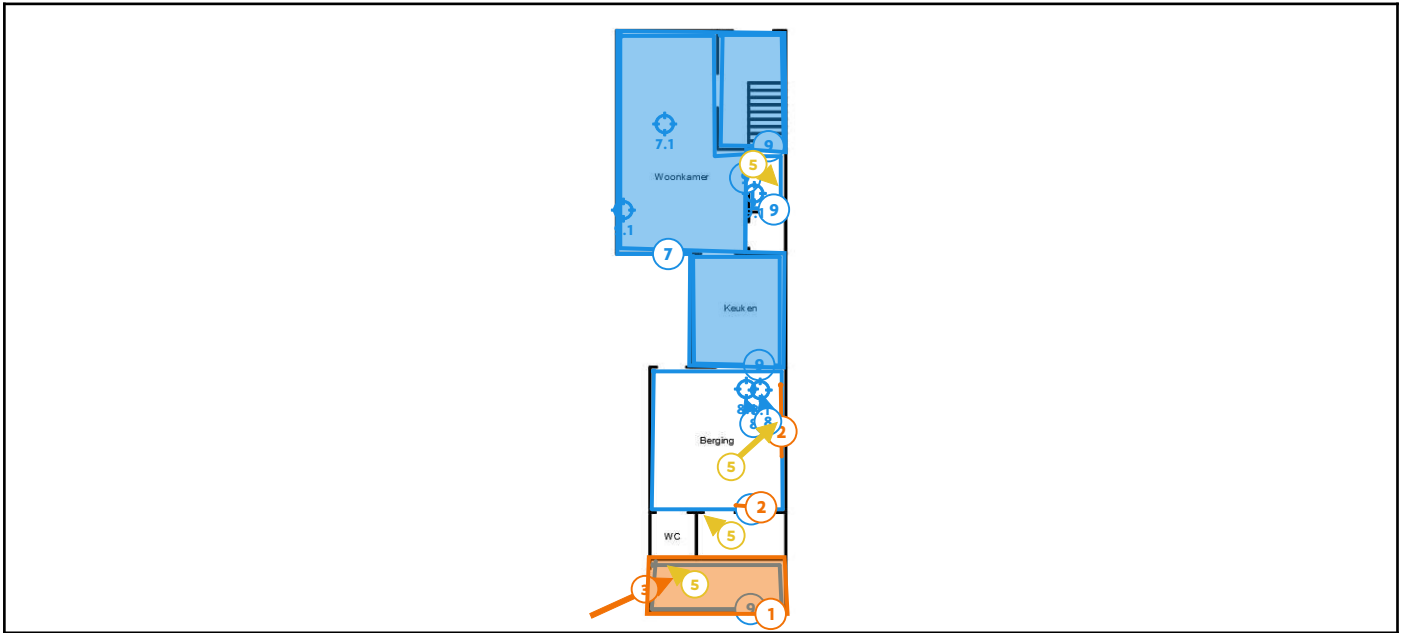
Plan 1.2: Gelijkvloers

Beschrijving	Type	Actie
1. Golfplaten achterbouw	Asbestmateriaal	Verwijderen
2. Cementplaat in berging	Asbestmateriaal	Verwijderen
3. Afvoerbuïs achterbouw	Asbestmateriaal	Verwijderen
5. Elektrisch schakelmateriaal	Asbestmateriaal	Zorgvuldig beheren
7. Pleisterwerk plafond	Geen asbest	-
7.1 Code: Pleisterwerk plafond	Mengmonster	-
8. Leidingisolatie in berging	Geen asbest	-
8.1 Code: Leidingisolatie	Mengmonster	-
9. Pleisterwerk muren	Geen asbest	-
9.1 Code: Pleisterwerk muren	Mengmonster	-

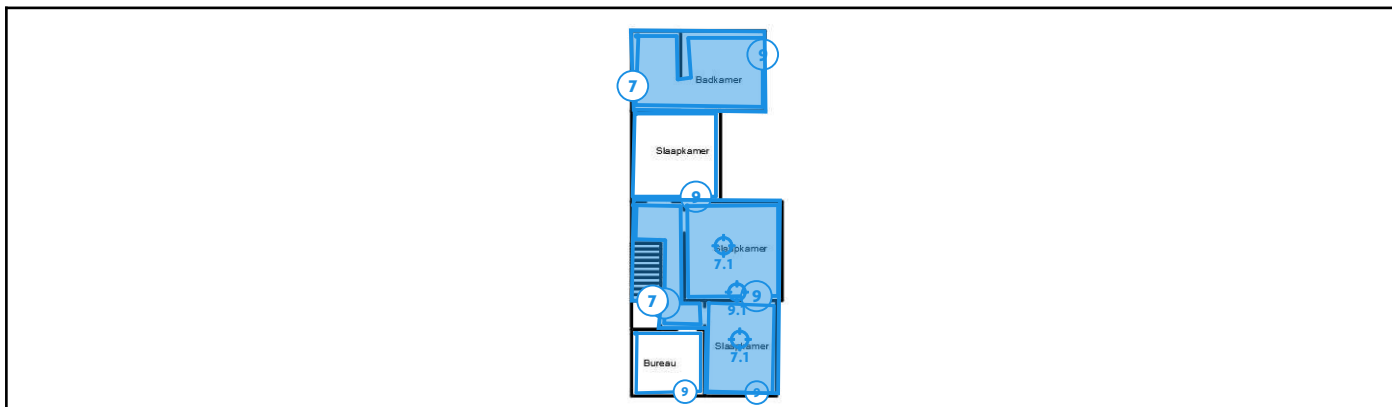
Plan 1.3: Verdieping

Beschrijving	Type	Actie
7. Pleisterwerk plafond	Geen asbest	-
7.1 Code: Pleisterwerk plafond	Mengmonster	-
9. Pleisterwerk muren	Geen asbest	-
9.1 Code: Pleisterwerk muren	Mengmonster	-

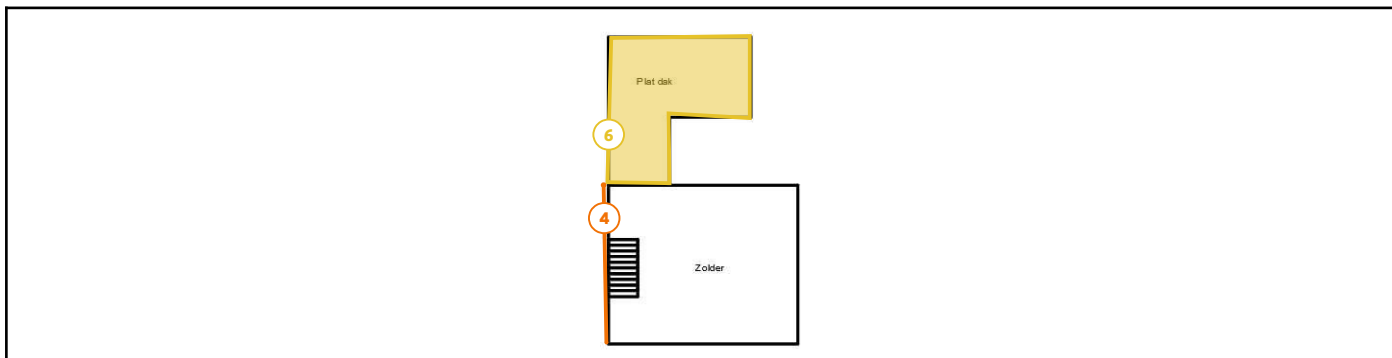
Plan 1.4: Zolder

Beschrijving	Type	Actie
4. Leien zijkant woning	Asbestmateriaal	Verwijderen
6. Roofing achterbouw	Asbestmateriaal	Zorgvuldig beheren

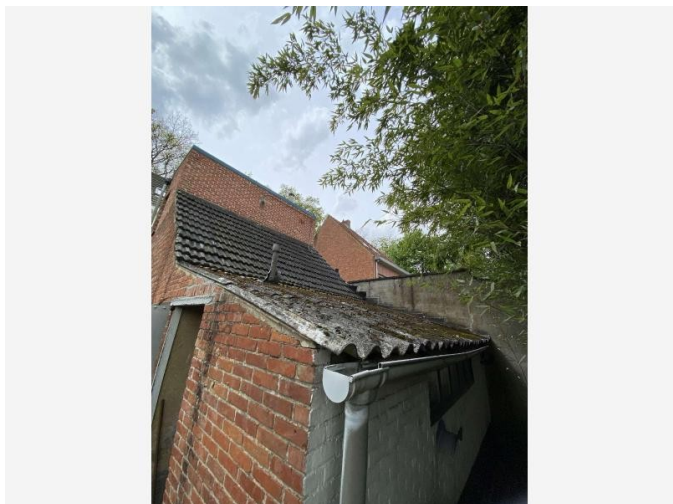
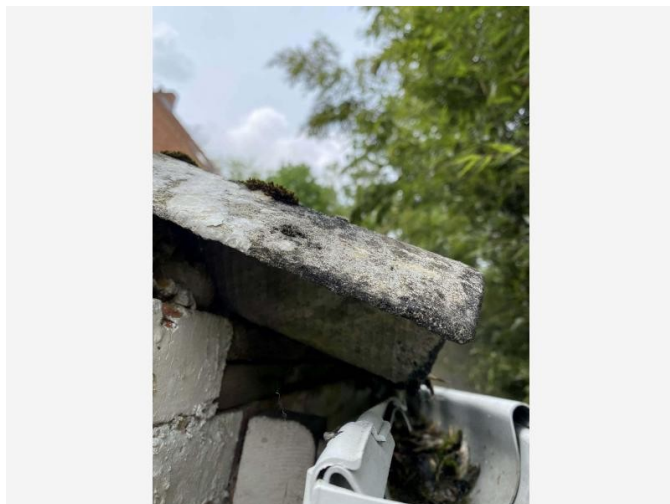
Het asbestmateriaal valt onder de mijlpaal van 2034.

Eindbeoordeling materiaalrisico	Verhoogd materiaalrisico en/of verhoogde kans op vezelvrijgave
---------------------------------	--

Gebondenheid	Categorie 1: hechtgebonden in oorsprong
Asbestsoort (vezeltype)	Crocidoliet aanwezig
Asbestconcentratie	Laag (< 50%)
Afschermingsgraad van het gehele materiaal	Geheel of deels vrij aan de buitenlucht
Toestand van het materiaal	Matig beschadigd, matig verweerd

Beschrijving	Golfplaten achterbouw
Omgeving	Buiten
Primaire drager	Schuin dak
Asbestmateriaal	Dak- en gevelbekleding - Golfplaat
Bindmiddel van asbestmateriaal	Cement
Gebondenheid op basis van bindmiddel	Hecht
Hoeveelheid (oppervlakte - aantal)	• 11,00 m ² - 1 stuk
Totale oppervlakte	11,00 m ²
Eenvoudig bereikbaar	Ja
Bevestigingswijze	• Geschroefd

Verwijderen

- Zorg voor een veilig beheer. Vermijd het beschadigen van het asbestmateriaal. Controleer de toestand jaarlijks op wijzigingen.
- Hemelwater dat afspoelt van asbestcement daken of gevels kan asbestdeeltjes bevatten. Gebruik het enkel voor gesloten circuits (bv. spoelen toiletten). Reinig na het vervangen van het dak of de gevel de dakgoten en regenwaterput of -ton om asbesthoudend sediment of slib te verwijderen

- Eenvoudige handelingen: mag via doe-het-zelf of door werknemer(s) met opleidingsattest eenvoudige handelingen
Indien toepassing verwijderd wordt zonder te beschadigen

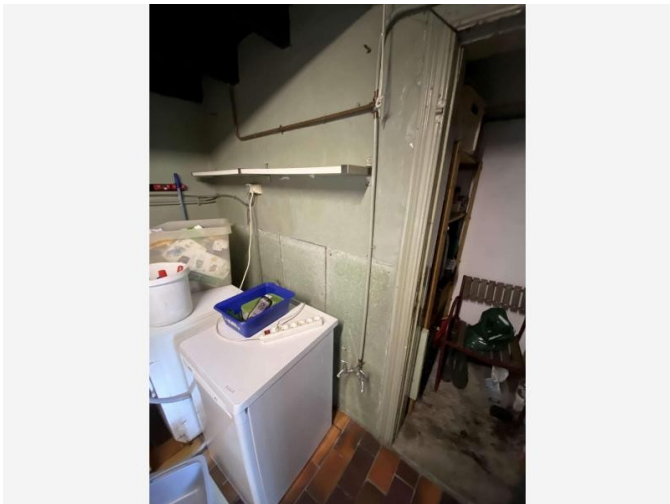
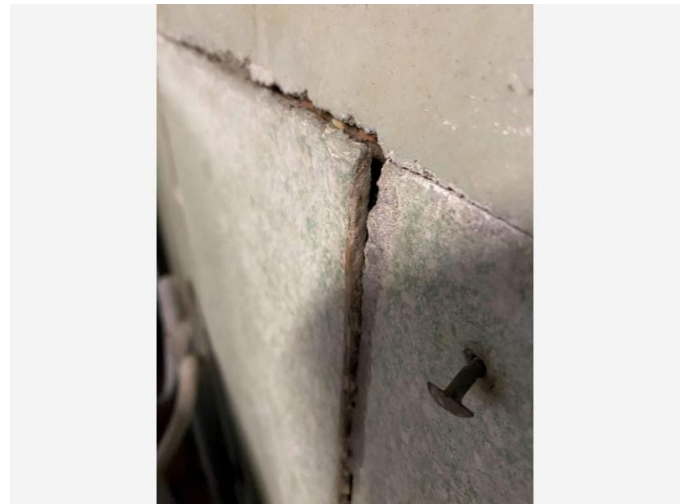
Het asbestmateriaal valt onder de mijlpaal van 2040.

Eindbeoordeling materiaalrisico	Verhoogd materiaalrisico en/of verhoogde kans op vezelvrijgave
---------------------------------	--

Gebondenheid	Categorie 1: hechtgebonden in oorsprong
Asbestsoort (vezeltype)	Crocidoliet aanwezig
Asbestconcentratie	Laag (< 50%)
Afschermingsgraad van het gehele materiaal	Geheel of deels (ook) vrij aan de binnenlucht
Toestand van het materiaal	Licht beschadigd, licht verweerd. Intact materiaal type Pical – asbestboard of categorie III 'gebondenheid'

Beschrijving	Cementplaat in berging
Omgeving	Binnen
Primaire drager	Binnenwand
Asbestmateriaal	Plaat, paneel, tablet - Generiek
Bindmiddel van asbestmateriaal	Cement
Gebondenheid op basis van bindmiddel	Hecht
Hoeveelheid (oppervlakte - dikte - aantal)	• 6,00 m ² - 1,00 cm - 1 stuk
Totaal volume	0,06 m ³
Eenvoudig bereikbaar	Ja
Bevestigingswijze	• Geschroefd
Identificatiemethode	Vaststelling zonder monsternamen

Verwijderen

- Zorg voor een veilig beheer. Vermijd het beschadigen van het asbestmateriaal. Controleer de toestand jaarlijks op wijzigingen.
- Voer bijkomende staalname(s) uit.

- Eenvoudige handelingen: mag via doe-het-zelf of door werknemer(s) met opleidingsattest eenvoudige handelingen
Indien toepassing verwijderd wordt zonder te beschadigen

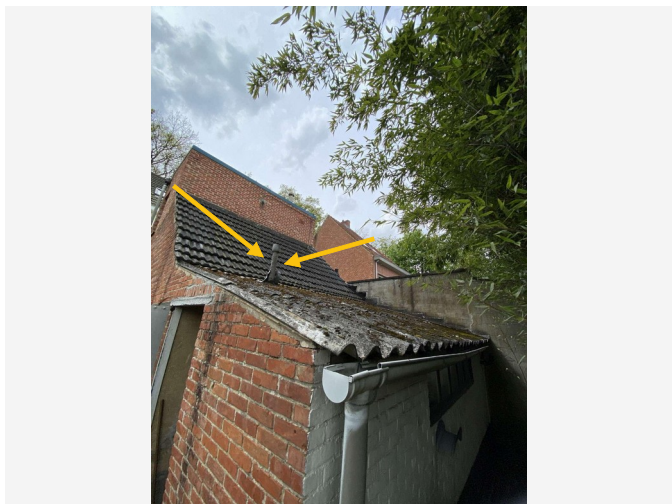
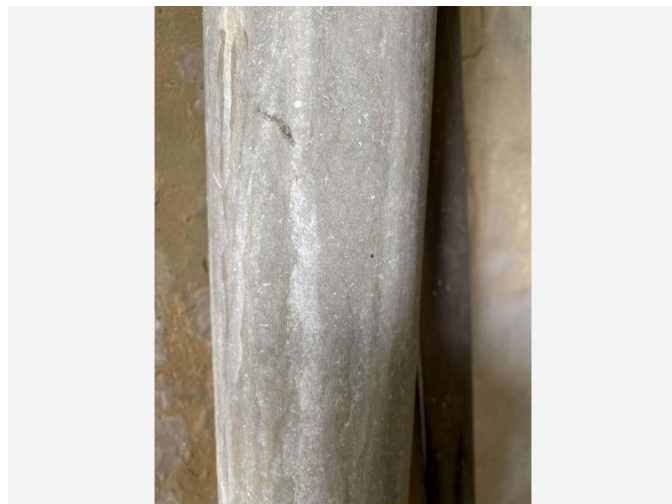
Het asbestmateriaal valt onder de mijlpaal van 2040.

Eindbeoordeling materiaalrisico	Verhoogd materiaalrisico en/of verhoogde kans op vezelvrijgave
---------------------------------	--

Gebondenheid	Categorie 1: hechtgebonden in oorsprong
Asbestsoort (vezeltype)	Crocidoliet aanwezig
Asbestconcentratie	Laag (< 50%)
Afschermingsgraad van het gehele materiaal	Geheel of deels vrij aan de buitenlucht
Toestand van het materiaal	Matig beschadigd, matig verweerd

Beschrijving	Afvoerbuis achterbouw
Omgeving	Grenst aan binnen- en buitenlucht
Primaire drager	Schacht-koker (technisch)
Asbestmateriaal	Buis, koker, leiding, pijp, doorvoer
Bindmiddel van asbestmateriaal	Cement
Gebondenheid op basis van bindmiddel	Hecht
Hoeveelheid (lengte - omtrek - dikte - aantal)	<ul style="list-style-type: none">• 3,50 m - 31,00 cm - 1,00 cm - 1 stuk
Totaal volume	0,011 m ³
Eenvoudig bereikbaar	Ja
Bevestigingswijze	<ul style="list-style-type: none">• Verlijmd, ingegoten, versmeerd
Identificatiemethode	Vaststelling zonder monsternamen

Verwijderen

- Zorg voor een veilig beheer. Vermijd het beschadigen van het asbestmateriaal. Controleer de toestand jaarlijks op wijzigingen.

- Eenvoudige handelingen: mag via doe-het-zelf of door werknemer(s) met opleidingsattest eenvoudige handelingen
Indien toepassing verwijderd wordt zonder te beschadigen

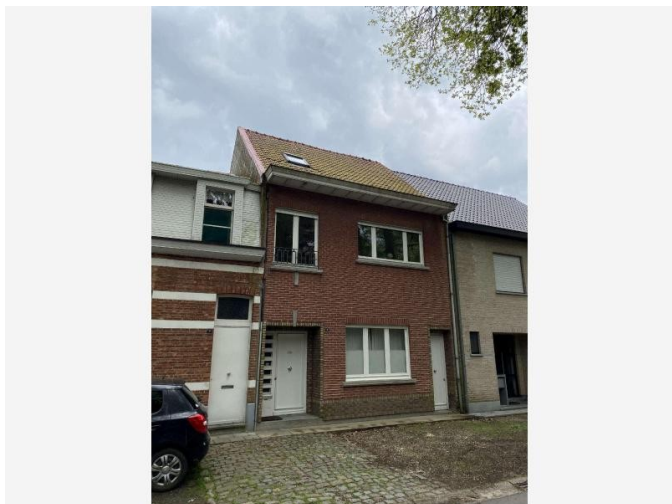
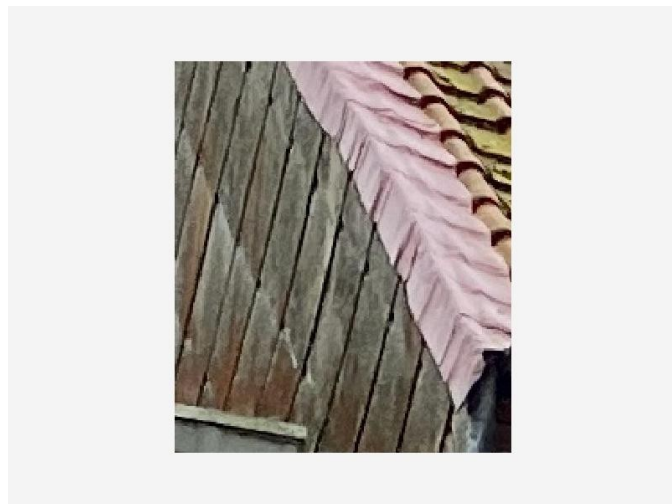
Het asbestmateriaal valt onder de mijlpaal van 2034.

Eindbeoordeling materiaalrisico	Verhoogd materiaalrisico en/of verhoogde kans op vezelvrijgave
---------------------------------	--

Gebondenheid	Categorie 1: hechtgebonden in oorsprong
Asbestsoort (vezeltype)	Crocidoliet aanwezig
Asbestconcentratie	Laag (< 50%)
Afschermingsgraad van het gehele materiaal	Geheel of deels vrij aan de buitenlucht
Toestand van het materiaal	Matig beschadigd, matig verweerd

Beschrijving	Leien zijkant woning
Omgeving	Buiten
Primaire drager	Wand buitenschil
Asbestmateriaal	Dak- en gevelbekleding - Lei, shingle
Bindmiddel van asbestmateriaal	Cement
Gebondenheid op basis van bindmiddel	Hecht
Hoeveelheid (oppervlakte - aantal)	<ul style="list-style-type: none">• 16,00 m² - 1 stuk
Totale oppervlakte	16,00 m ²
Eenvoudig bereikbaar	Ja
Bevestigingswijze	<ul style="list-style-type: none">• Genageld, geniet
Identificatiemethode	Vaststelling zonder monstername

Verwijderen

- Zorg voor een veilig beheer. Vermijd het beschadigen van het asbestmateriaal. Controleer de toestand jaarlijks op wijzigingen.
- Voer bijkomende staalname(s) uit.

- Eenvoudige handelingen: mag via doe-het-zelf of door werknemer(s) met opleidingsattest eenvoudige handelingen
Indien toepassing verwijderd wordt zonder te beschadigen

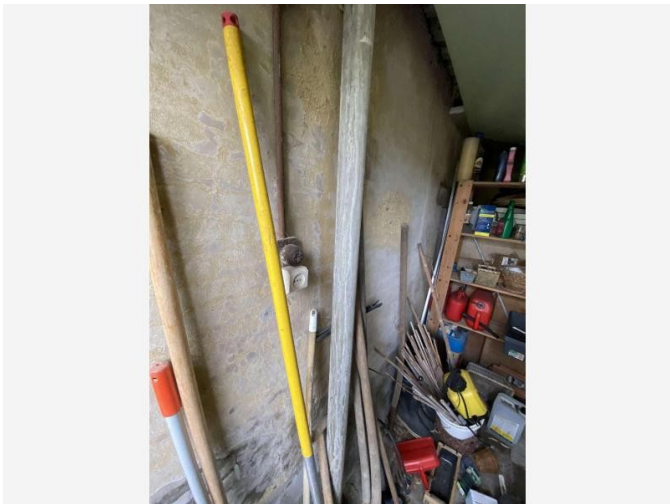
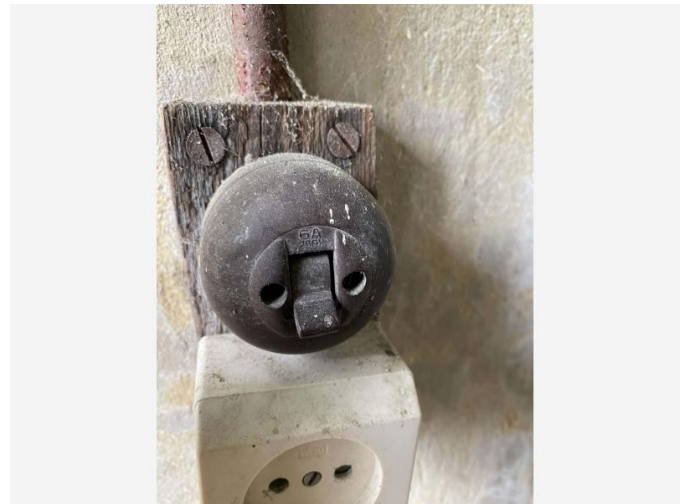
Het asbestmateriaal valt onder de mijlpaal van 2040.

Eindbeoordeling materiaalisico	Laag materiaalisico en/of verlaagde kans op vezelvrijgave
--------------------------------	---

Gebondenheid	Categorie 1: hechtgebonden in oorsprong
Asbestsoort (vezeltype)	Crocidoliet aanwezig
Asbestconcentratie	Laag (< 50%)
Afschermingsgraad van het gehele materiaal	Geheel of deels (ook) vrij aan de binnenlucht
Toestand van het materiaal	Onbeschadigd, niet verweerd

Beschrijving	Elektrisch schakelmateriaal
Omgeving	Binnen
Primaire drager	Communicatie en elektrische infrastructuur en uitrusting
Asbestmateriaal	Plaat, paneel, tablet - Type Bakeliet
Bindmiddel van asbestmateriaal	Kunststof of -hars
Gebondenheid op basis van bindmiddel	Hecht
Hoeveelheid (oppervlakte - dikte - aantal)	• 0,10 m ² - 1,00 cm - 1 stuk
Totaal volume	0,001 m ³
Eenvoudig bereikbaar	Ja
Bevestigingswijze	• Geschroefd
Identificatiemethode	Vaststelling zonder monsternamen

Zorgvuldig beheren

- Zorg voor een veilig beheer. Vermijd het beschadigen van het asbestmateriaal. Controleer de toestand jaarlijks op wijzigingen.

- Eenvoudige handelingen: mag via doe-het-zelf of door werknemer(s) met opleidingsattest eenvoudige handelingen
Indien toepassing verwijderd wordt zonder te beschadigen

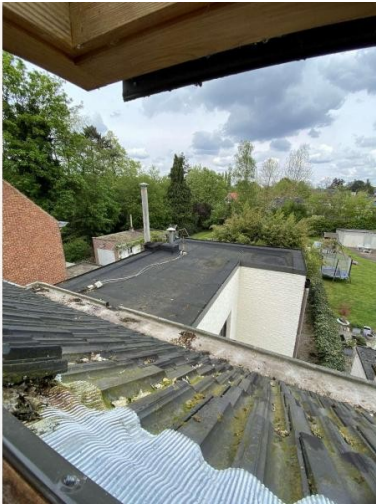
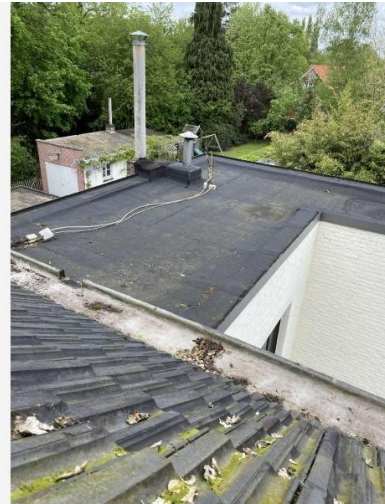
Het asbestmateriaal valt onder de mijlpaal van 2040.

Eindbeoordeling materiaalrisico	Laag materiaalrisico en/of verlaagde kans op vezelvrijgave
Opmerking	Volgens eigenaar ouder dan 2001, wat zou impliceren dat er geen asbest in aanwezig kan zijn.

Gebondenheid	Categorie 1: hechtgebonden in oorsprong
Asbestsoort (vezeltype)	Crocidoliet aanwezig
Asbestconcentratie	Laag (< 50%)
Afschermingsgraad van het gehele materiaal	Geheel of deels vrij aan de buitenlucht
Toestand van het materiaal	Licht beschadigd, licht verweerd. Intact materiaal type Pical – asbestboard of categorie III 'gebondenheid'

Beschrijving	Roofing achterbouw
Omgeving	Buiten
Primaire drager	Plat dak
Asbestmateriaal	Dak- en gevelbekleding - Roofing
Bindmiddel van asbestmateriaal	Bitumen (roofing, teer, asfalt)
Gebondenheid op basis van bindmiddel	Hecht
Hoeveelheid (oppervlakte - aantal)	• 19,00 m ² - 1 stuk
Totale oppervlakte	19,00 m ²
Eenvoudig bereikbaar	Ja

Zorgvuldig beheren

- Zorg voor een veilig beheer. Vermijd het beschadigen van het asbestmateriaal. Controleer de toestand jaarlijks op wijzigingen.
- Voer bijkomende staalname(s) uit.

- Eenvoudige handelingen: mag via doe-het-zelf of door werknemer(s) met opleidingsattest eenvoudige handelingen
Met opleidingsattest te verwijderen

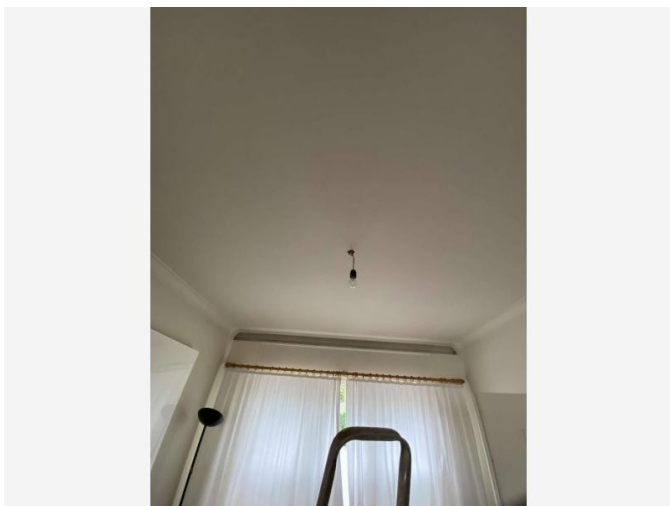
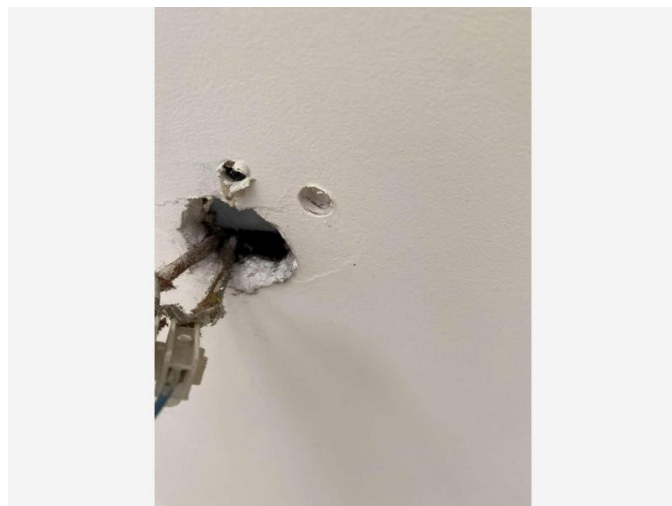
Geen asbest

#	Type	Referentie	Resultaat
7.1	Mengmonster	Pleisterwerk plafond	Geen asbest

Beschrijving	Pleisterwerk plafond
Omgeving	Binnen
Primaire drager	Plafond

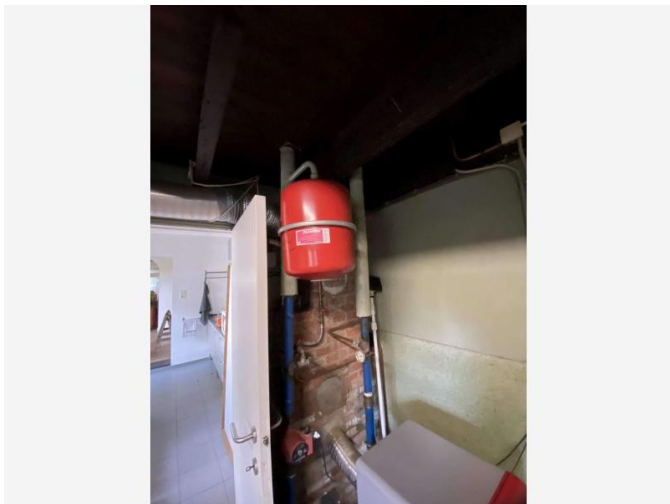
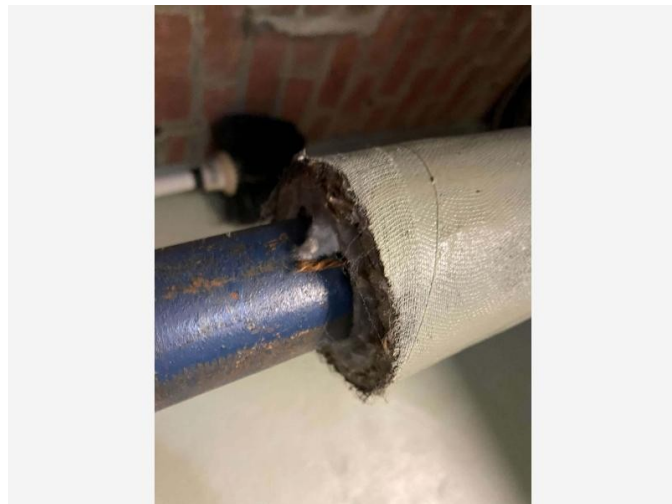
Fiche 8: Leidingisolatie in berging

Geen asbest

#	Type	Referentie	Resultaat
8.1	Mengmonster	Leidingisolatie	Geen asbest

Beschrijving	Leidingisolatie in berging
Omgeving	Binnen
Primaire drager	HVAC infrastructuur en uitrusting
Bindmiddel van materiaal	Gips - kalk

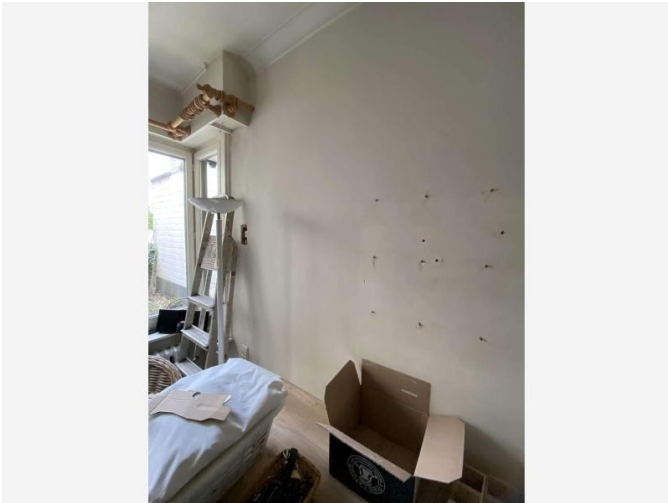
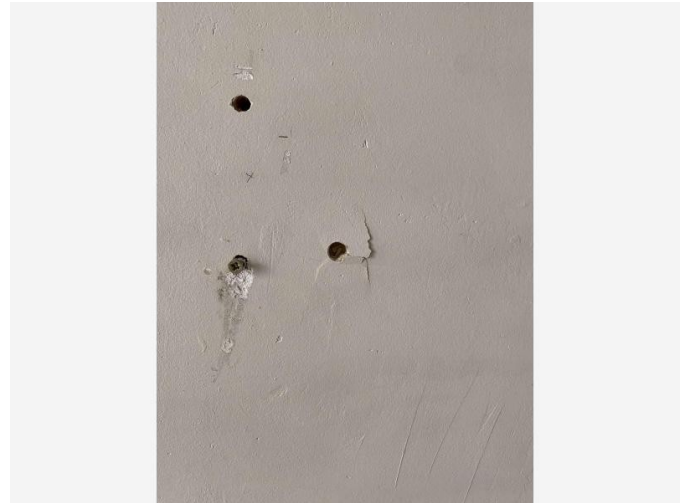
Fiche 9: Pleisterwerk muren

Geen asbest

#	Type	Referentie	Resultaat
9.1	Mengmonster	Pleisterwerk muren	Geen asbest

Beschrijving	Pleisterwerk muren
Omgeving	Binnen
Primaire drager	Binnenwand
