# Asbestinventarisatetest

Vijverlaan 65, 2910 Essen

Attestnummer : 20251217-000194.000

Uitgegeven op : 17.12.2025

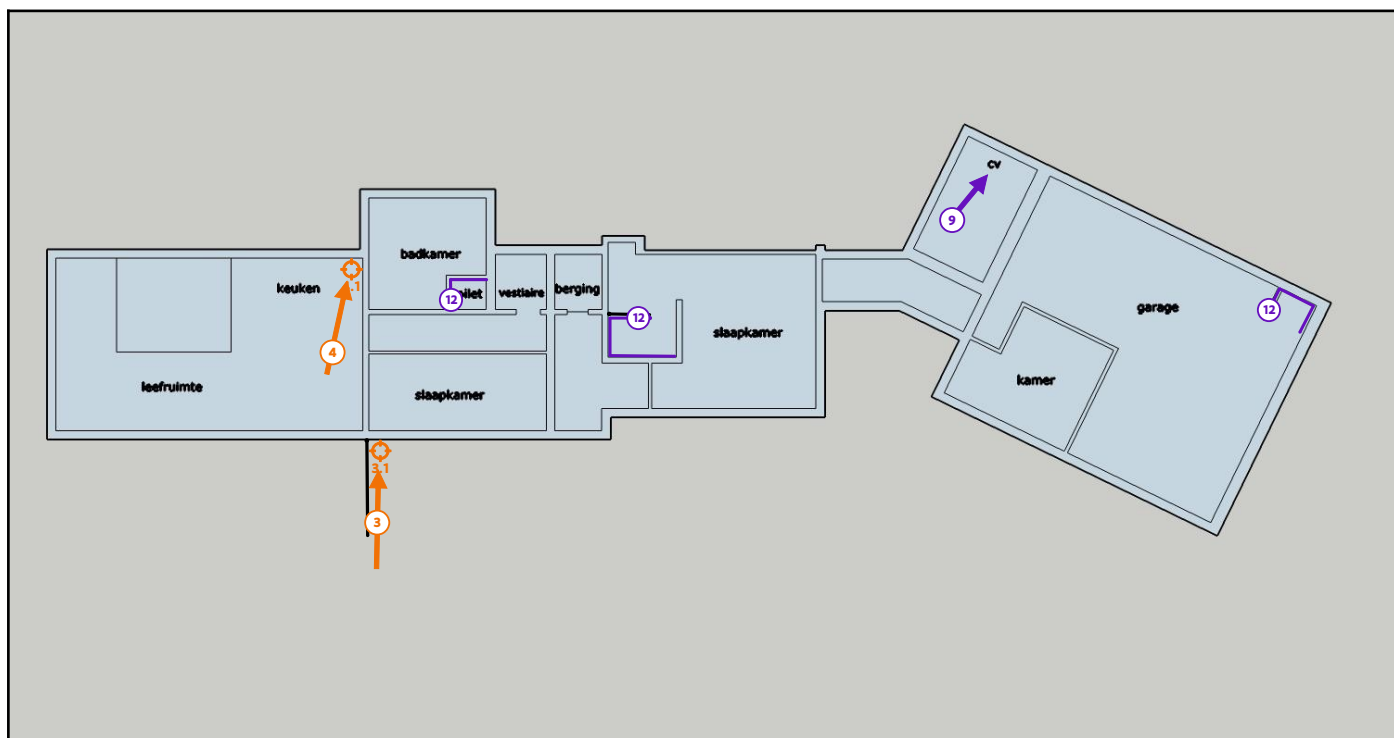
# Plan 1.1: woning

Beschrijving	Type	Actie
3. verluchtungsbus	Asbestmateriaal	Verwijderen
3.1 Code: MM006	Puntmonster	-
4. rookgaskanaal keuken	Asbestmateriaal	Verwijderen
4.1 Code: MM004	Puntmonster	-
9. cv-ketel	Beperking	-
12. lijm laag wandtegels	Advies	-

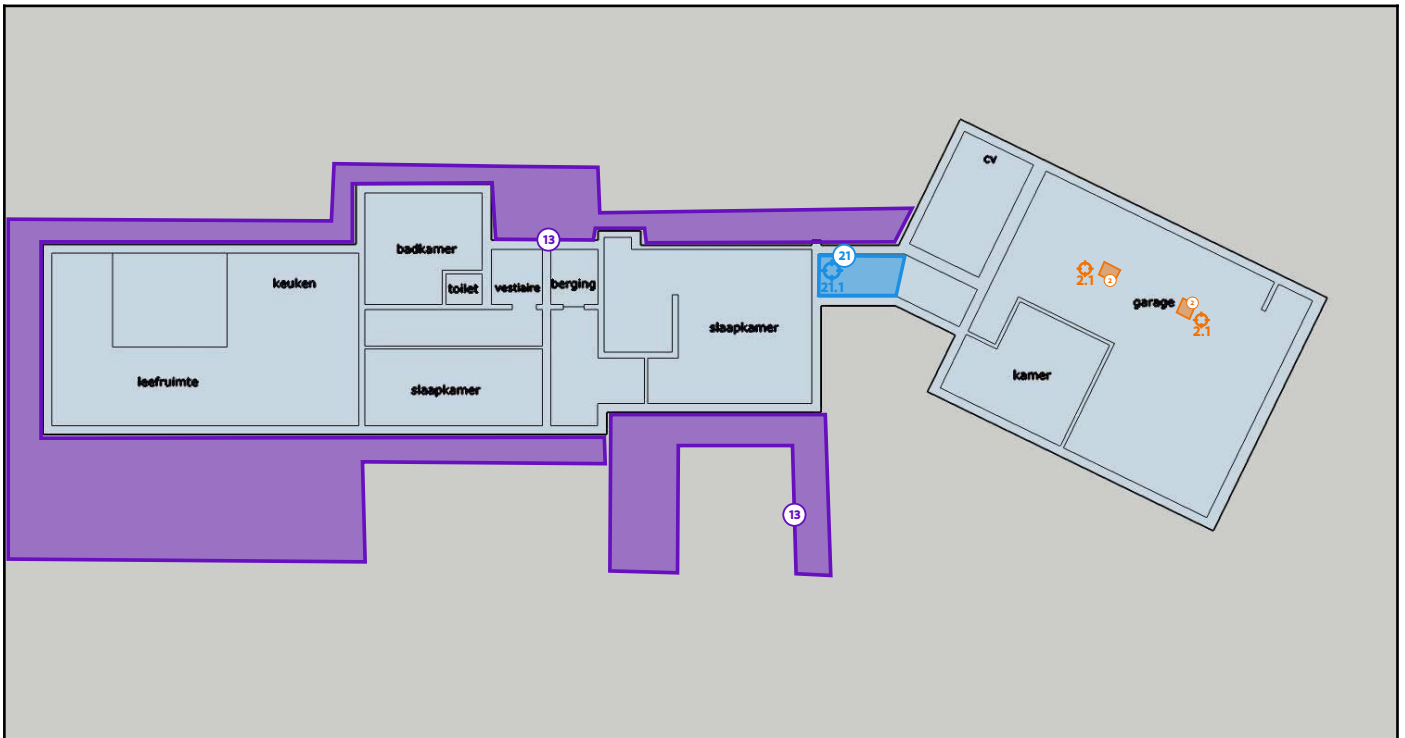
## Plan 1.2: woning

Beschrijving	Type	Actie
2. steunpalen garage	Asbestmateriaal	<a href="#">Verwijderen</a>
2.1 Code: MM003	Mengmonster	-
13. onderliggende laag verharding	Advies	-
21. pleister plafond	Geen asbest	-
21.1 Code: MM002	Puntmonster	-

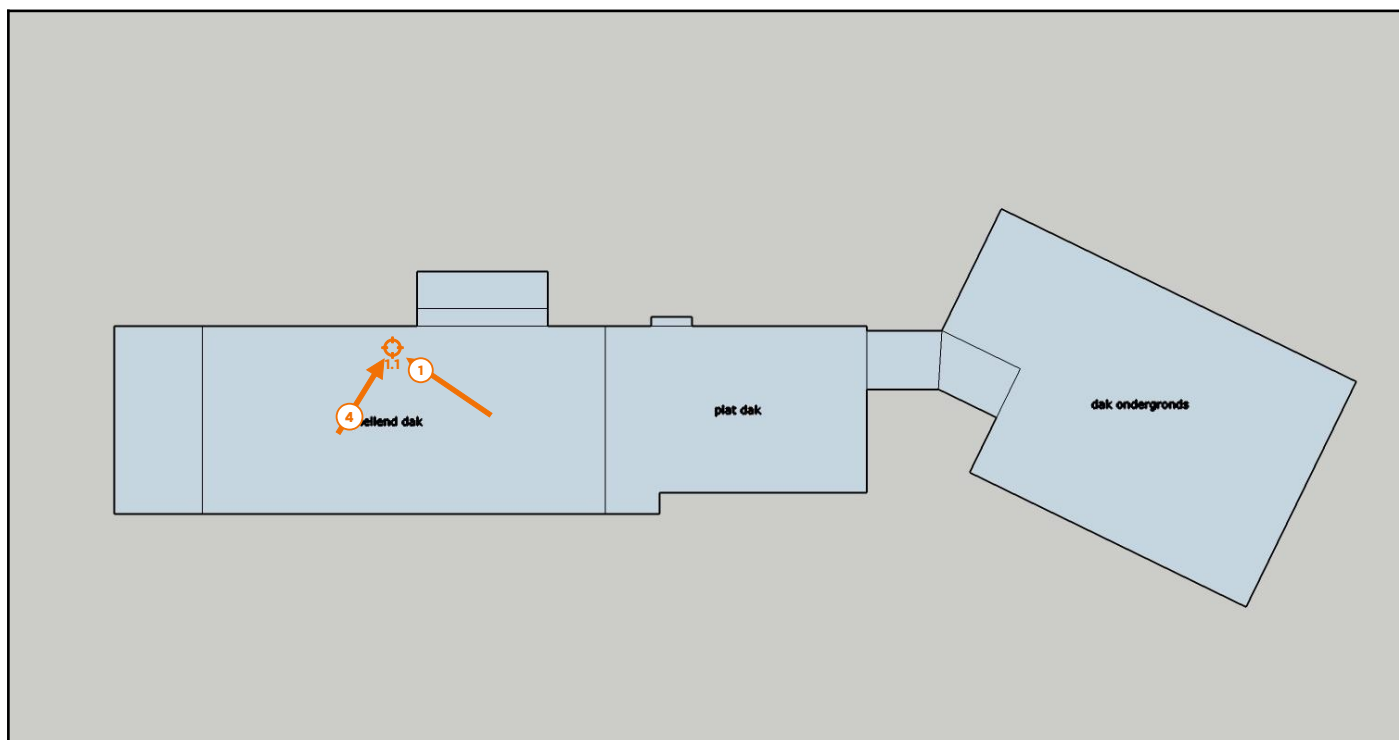
## Plan 1.6: dak

Beschrijving	Type	Actie
1. schouwkap	Asbestmateriaal	<a href="#">Verwijderen</a>
1.1 Code: MM005	Puntmonster	-
4. rookgaskanaal keuken	Asbestmateriaal	<a href="#">Verwijderen</a>

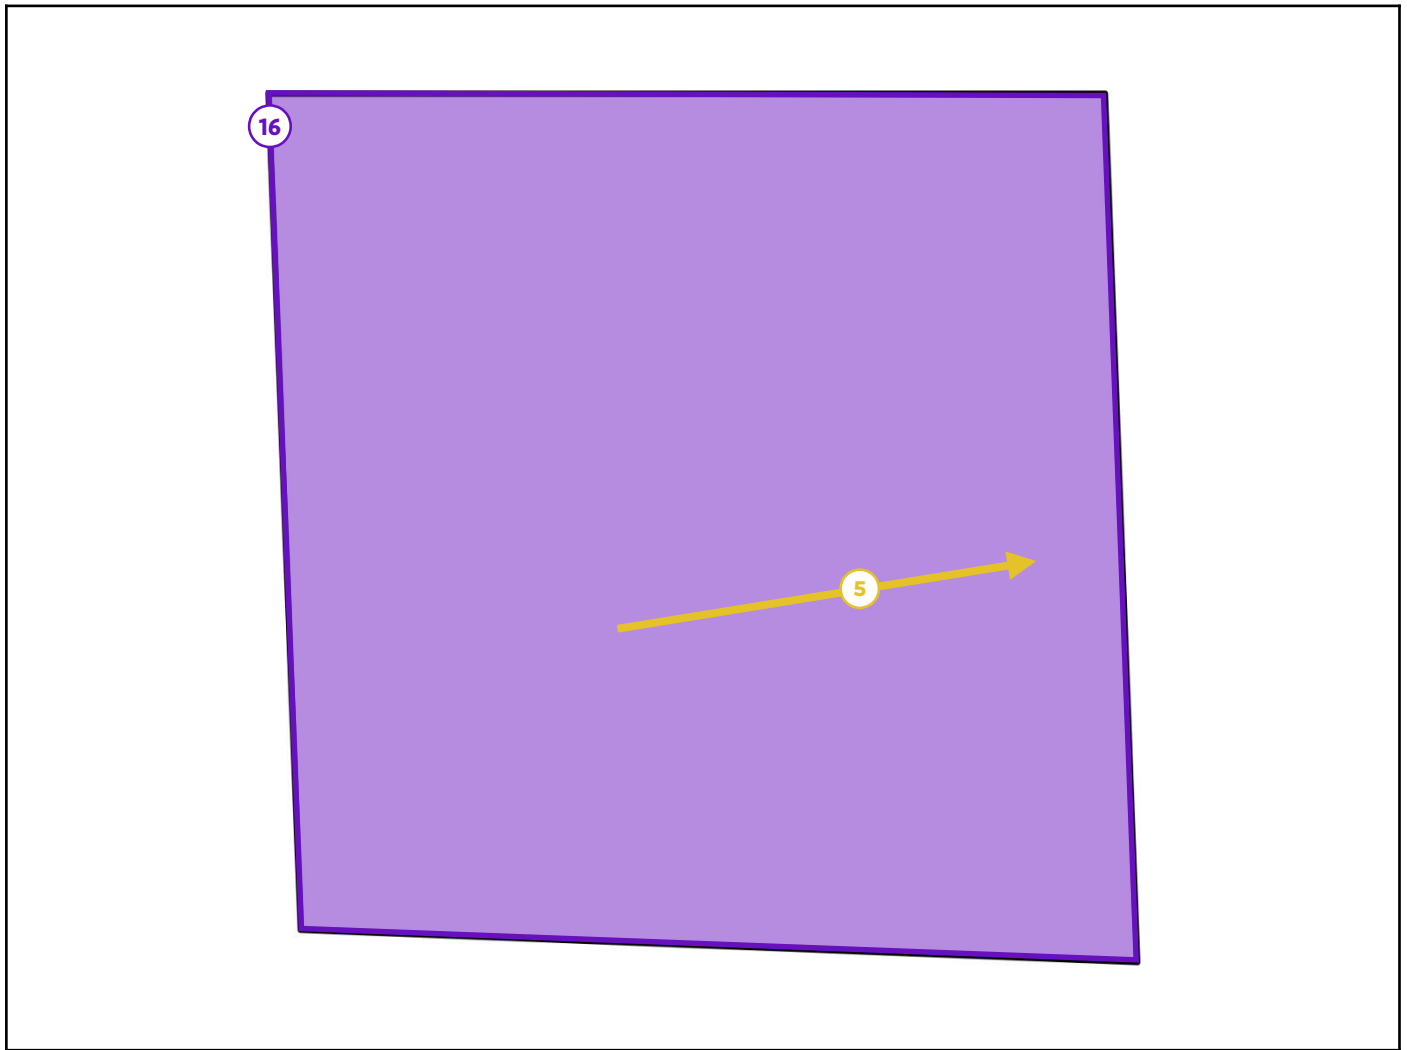
## Plan 6.1: Elektriciteiskotje

Beschrijving	Type	Actie
5. bakelieten elektriciteitsmeter	Asbestmateriaal	Zorgvuldig beheren
16. lijm laag vloertegels	Advies	-

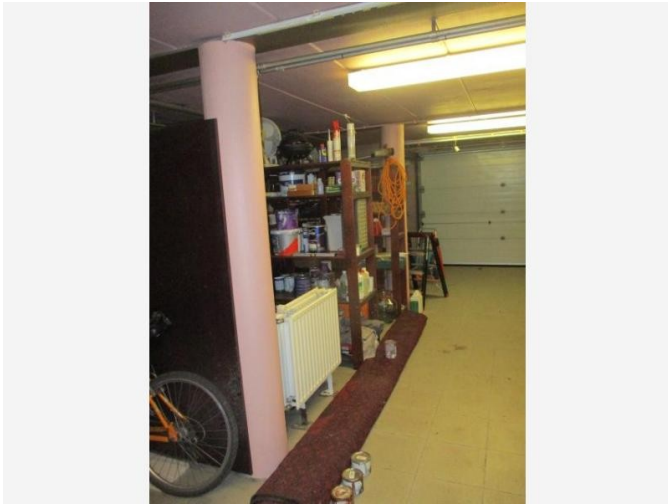
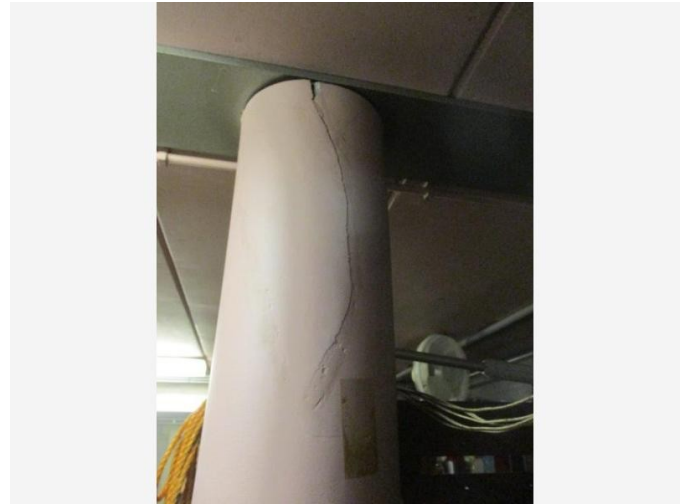
Eindbeoordeling materiaalrisico	Verhoogd materiaalrisico en/of verhoogde kans op vezelvrijgave
Opmerking	Beide palen zijn bovenaan gebarsten. Zorg ervoor dat de buis niet verder barst en zorg ervoor dat er geen stukken afbreken.

Gebondenheid	Categorie 1: hechtgebonden in oorsprong
Asbestsoort (vezeltype)	Alleen chrysotiel
Asbestconcentratie	Laag (< 50%)
Afschermingsgraad van het gehele materiaal	Geheel of deels (ook) vrij aan de binnenlucht
Toestand van het materiaal	Matig beschadigd, matig verweerd

#	Type	Referentie	Resultaat
2.1	Mengmonster	MM003	Chrysotiel

Beschrijving	steunpalen garage
Omgeving	Binnen
Primaire drager	Fundering-draagstructuur (horizontaal, verticaal)
Asbestmateriaal	Verloren bekisting - Buis, koker
Bindmiddel van asbestmateriaal	Cement
Gebondenheid op basis van bindmiddel	Hecht
Hoeveelheid (lengte - omtrek - dikte - aantal)	<ul style="list-style-type: none"><li>• 2,50 m - 60,00 cm - 0,50 cm - 1 stuk</li></ul>
Totaal volume	0,008 m <sup>3</sup>
Eenvoudig bereikbaar	Ja
Bevestigingswijze	<ul style="list-style-type: none"><li>• Geklemd</li></ul>
Identificatiemethode	Een monstername door de asbestdeskundige met laboanalyse door een asbestlabo.
Destructieve handeling voor identificatie	Nee
Opmerking	Het betreft de 2 steunpalen in de garage.

Het asbestmateriaal valt onder de mijlpaal van 2040.

- Zorg voor een veilig beheer. Vermijd het beschadigen van het asbestmateriaal. Controleer de toestand jaarlijks op wijzigingen.
- Scherm in afwachting van verwijdering het asbestmateriaal af van luchtstromingen en verstoring: bijvoorbeeld door het te verpakken, te fixeren, af te dekken, signalisatie - afbakening aan te brengen, ...

- Hermetische zone (erkend asbestverwijderaar)  
Het betreft de verloren bekisting van de 2 steunpalen in de garage. Deze bekistingsbuizen kunnen niet verwijderd worden zonder deze te beschadigen. De kans op vezelemisatie is dan ook zeer groot. Beide buizen dienen verwijderd te worden door een erkend asbestverwijderaar in hermetische zone.

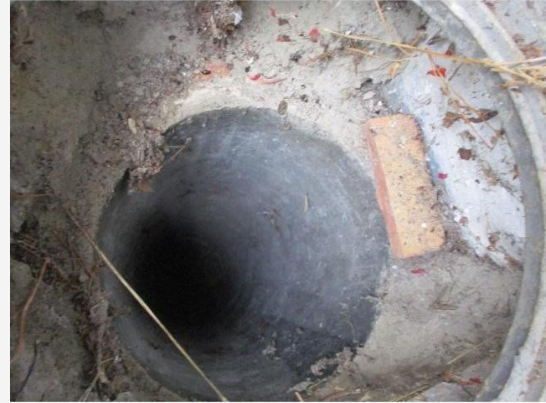
Eindbeoordeling materiaalrisico	Verhoogd materiaalrisico en/of verhoogde kans op vezelvrijgave
---------------------------------	----------------------------------------------------------------

Gebondenheid	Categorie 1: hechtgebonden in oorsprong
Asbestsoort (vezeltype)	Crocidoliet aanwezig
Asbestconcentratie	Laag (< 50%)
Afschermingsgraad van het gehele materiaal	Geheel of deels (ook) vrij aan binnenluchtstromen
Toestand van het materiaal	Licht beschadigd, licht verweerd. Intact calciumsilicaatmateriaal of categorie III 'gebondenheid'

#	Type	Referentie	Resultaat
3.1	Puntmonster	MM006	Crocidoliet, Chrysotiel

<b>Beschrijving</b>	verluchtingsbuis
<b>Omgeving</b>	Grenst aan binnen- en buitenlucht
<b>Primaire drager</b>	HVAC infrastructuur en uitrusting
<b>Asbestmateriaal</b>	Buis, koker, leiding, pijp, doorvoer
<b>Bindmiddel van asbestmateriaal</b>	Cement
<b>Gebondenheid op basis van bindmiddel</b>	Hecht
<b>Hoeveelheid (lengte - omtrek - dikte - aantal)</b>	<ul style="list-style-type: none"><li>• 1,50 m - 30,00 cm - 0,50 cm - 1 stuk</li></ul>
<b>Totaal volume</b>	0,002 m <sup>3</sup>
<b>Eenvoudig bereikbaar</b>	Ja
<b>Bevestigingswijze</b>	<ul style="list-style-type: none"><li>• Geklemd</li><li>• Verlijmd, ingegoten, versmeerd</li></ul>
<b>Identificatiemethode</b>	Een monstername door de asbestdeskundige met laboanalyse door een asbestlabo.
<b>Destructieve handeling voor identificatie</b>	Nee
<b>Opmerking</b>	De hoeveelheid is een inschatting. De buis is zichtbaar aan het rooster op de verluchtsbuis ter hoogte van het terras.

Het asbestmateriaal valt onder de mijlpaal van 2040.

- Zorg voor een veilig beheer. Vermijd het beschadigen van het asbestmateriaal. Controleer de toestand jaarlijks op wijzigingen.

- Eenvoudige handelingen: mag via doe-het-zelf of door werknemer(s) met opleidingsattest eenvoudige handelingen  
Deze toepassing mag verwijderd worden via doe-het-zelf op voorwaarde dat deze niet beschadigd raakt bij de verwijdering. Bevochtig de toepassing vooraleer deze te verwijderen. Verpak ze in een dubbele doorzichtige plastic zak of in een doorschijnende asbestzak en sluit deze luchtdicht af. Vervoer op een correcte manier naar het recyclagepark. Gebruik steeds de nodige persoonlijke beschermingsmiddelen zoals onder andere een FFP3 mondkap, een veiligheidsbril, een wegwerpoverall en -handschoenen. Kijk ook bij de toelichting achteraan in dit attest bij 'Asbest beheeren en verwijderen'.

- Eenvoudige handelingen: enkel door erkend asbestverwijderaar  
De buis zit in de grond en ter hoogte van de kruipkelder is ze vermoedelijk ingewerkt in de fundering. De kans is groot dat de buis zal breken bij het verwijderen. Als de buis niet verwijderd kan worden zonder deze te beschadigen, dient ze verwijderd te worden door een erkend asbestverwijderaar.

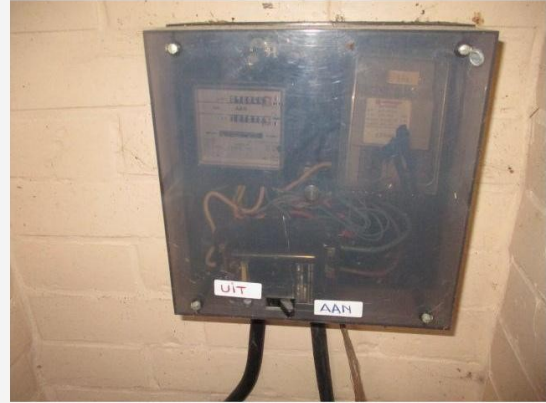
Eindbeoordeling materiaalrisico	Verhoogd materiaalrisico en/of verhoogde kans op vezelvrijgave
---------------------------------	----------------------------------------------------------------

Gebondenheid	Categorie 1: hechtgebonden in oorsprong
Asbestsoort (vezeltype)	Alleen chrysotiel
Asbestconcentratie	Laag (< 50%)
Afschermingsgraad van het gehele materiaal	Geheel of deels (ook) vrij aan binnenluchtstromen
Toestand van het materiaal	Matig beschadigd, matig verweerd

Het asbestmateriaal valt onder de mijlpaal van 2034.

- Zorg voor een veilig beheer. Vermijd het beschadigen van het asbestmateriaal. Controleer de toestand jaarlijks op wijzigingen.
- Verwijder dit asbestmateriaal zo snel mogelijk. Volg de toestand goed op.

- Eenvoudige handelingen: mag via doe-het-zelf of door werknemer(s) met opleidingsattest eenvoudige handelingen  
Deze toepassing mag verwijderd worden via doe-het-zelf op voorwaarde dat deze niet beschadigd raakt bij de verwijdering. Een verweerd asbestmateriaal kan makkelijk (verder) breken of vergruizen. Er komen dan schadelijke asbestvezels vrij die ingeademd kunnen worden. De buis mag enkel verwijderd worden als er niemand anders in de buurt is en als het asbestmateriaal bij de verwijdering niet verder beschadigd raakt of vergruist. Bevochtig de toepassing vooraleer deze te verwijderen. Verpak ze in een dubbele doorzichtige plastic zak of in een doorschijnende asbestzak en sluit deze luchtdicht af. Vervoer op een correcte manier naar het recyclagepark. Gebruik steeds de nodige persoonlijke beschermingsmiddelen zoals onder andere een FFP3 mondkap, een veiligheidsbril, een wegwerpowerall en -handschoenen. Kijk ook bij de toelichting achteraan in dit attest bij 'Asbest beheeren en verwijderen'.

- Eenvoudige handelingen: enkel door erkend asbestverwijderaar  
Als de buis niet verwijderd kan worden zonder deze te beschadigen, dient deze verwijderd te worden door een erkend asbestverwijderaar.
