# Asbestinventarisatetest

Boterbloemlaan 3, 2950 Kapellen

Attestnummer : 20240118-000200.000

Uitgegeven op : 18.01.2024

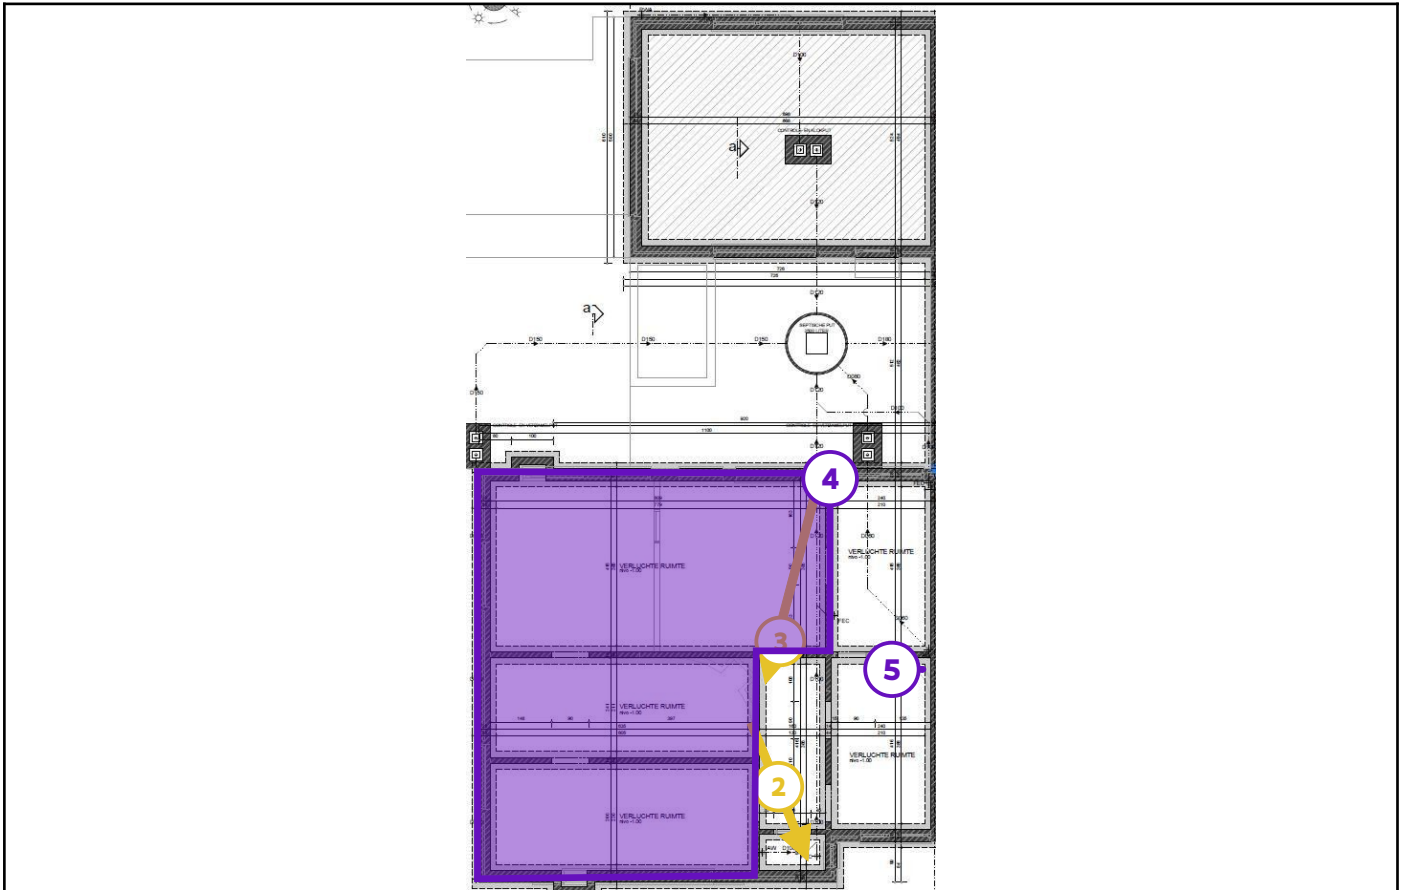
## Plan 1.1: -1

Beschrijving	Type	Actie
2. Muurdoorvoeren kelder	Asbestmateriaal	Zorgvuldig beheren
3. Roetluikje	Asbestmateriaal	Zorgvuldig beheren
4. Kruipkelder	Beperking	-
5. Oude radiatoren	Advies	-

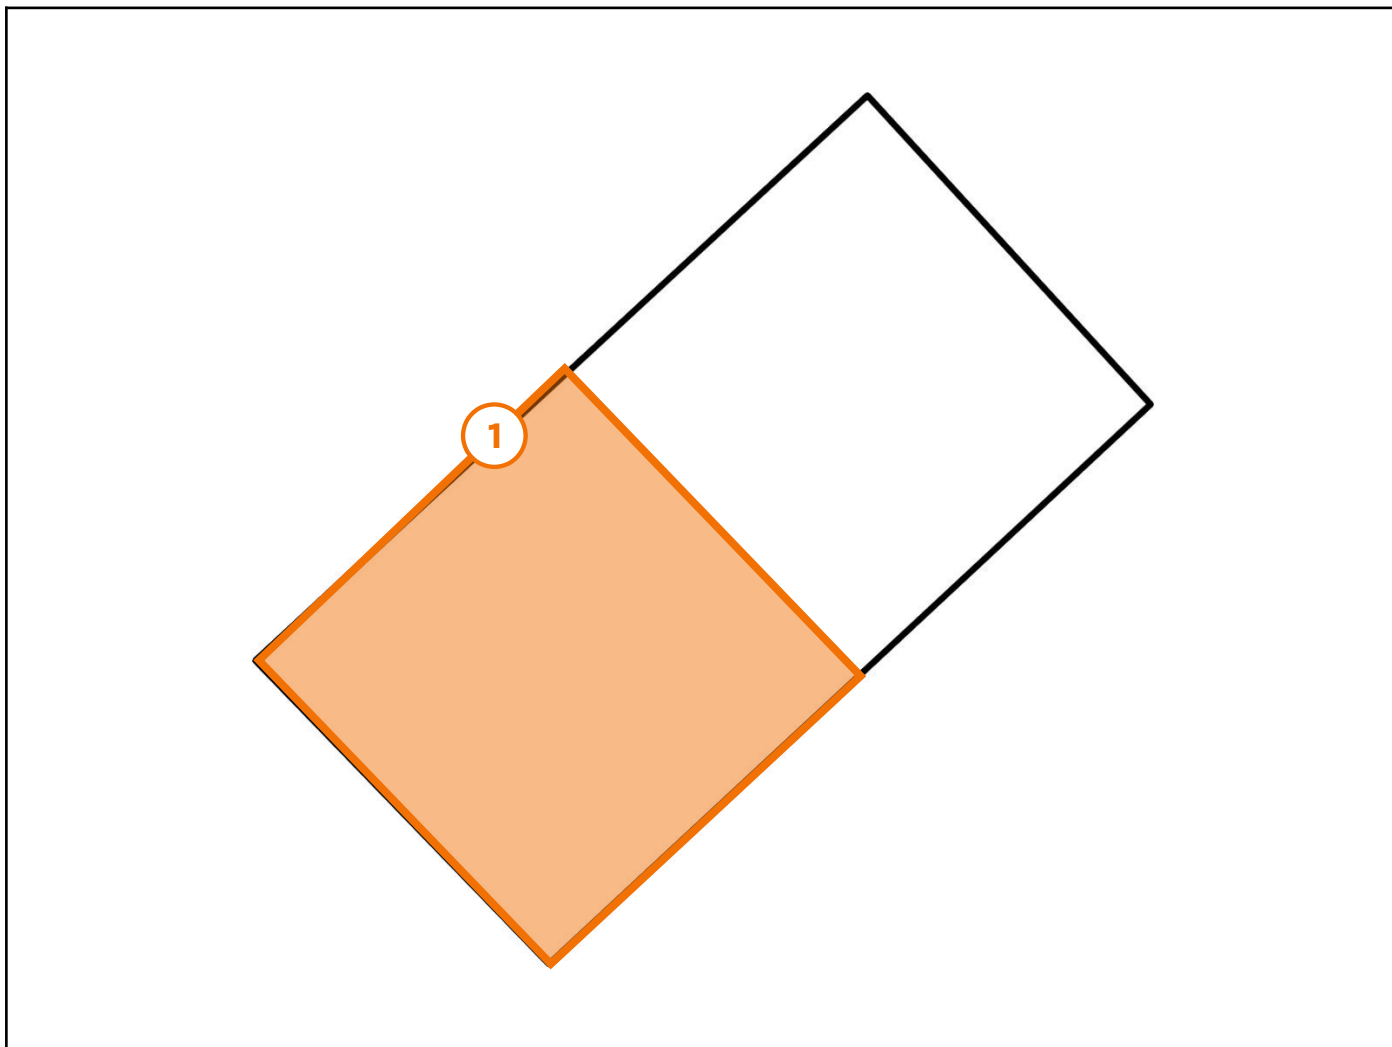
## Plan 1.4: Dakplan

Beschrijving	Type	Actie
1. Dakleien uit vezelcement	Asbestmateriaal	<a href="#">Verwijderen</a>

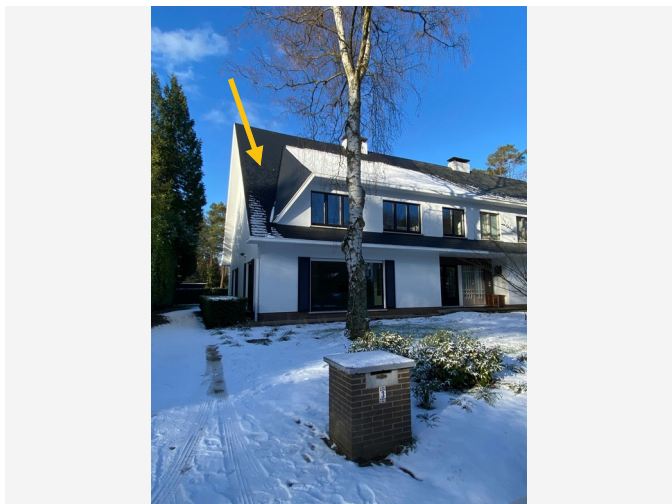
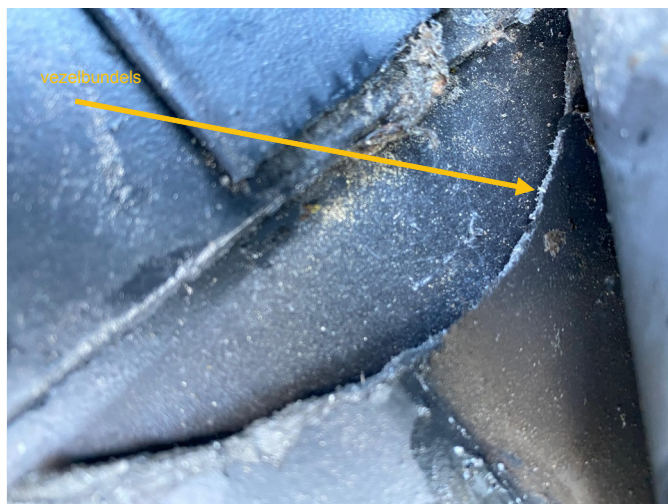
Het asbestmateriaal valt onder de mijlpaal van 2034.

Eindbeoordeling materiaalrisico	Laag materiaalrisico en/of verlaagde kans op vezelvrijgave
---------------------------------	--

Gebondenheid	Categorie 1: hechtgebonden in oorsprong
Asbestsoort (vezeltype)	Crocidoliet aanwezig
Asbestconcentratie	Laag (< 50%)
Afschermingsgraad van het gehele materiaal	Geheel of deels vrij aan de buitenlucht
Toestand van het materiaal	Onbeschadigd, niet verweerd

Beschrijving	Dakleien uit vezelcement
Omgeving	Buiten
Primaire drager	Schuin dak
Asbestmateriaal	Dak- en gevelbekleding - Lei, shingle
Bindmiddel van asbestmateriaal	Cement
Gebondenheid op basis van bindmiddel	Hecht
Hoeveelheid (oppervlakte - aantal)	• 110,00 m <sup>2</sup> - 1 stuk
Totale oppervlakte	110,00 m <sup>2</sup>
Eenvoudig bereikbaar	Ja

- Zorg voor een veilig beheer. Vermijd het beschadigen van het asbestmateriaal. Controleer de toestand jaarlijks op wijzigingen.
- Hemelwater dat afspoelt van asbestcement daken of gevels kan asbestdeeltjes bevatten. Gebruik het enkel voor gesloten circuits (bv. spoelen toiletten). Reinig na het vervangen van het dak of de gevel de dakgoten en regenwaterput of -ton om asbesthoudend sediment of slib te verwijderen
- Voer bijkomende staalname(s) uit.

- Eenvoudige handelingen: mag via doe-het-zelf of door werknemer(s) met opleidingsattest eenvoudige handelingen  
De leien kunnen eenvoudig verwijderd worden rekening houdend met de veiligheidsvoorschriften

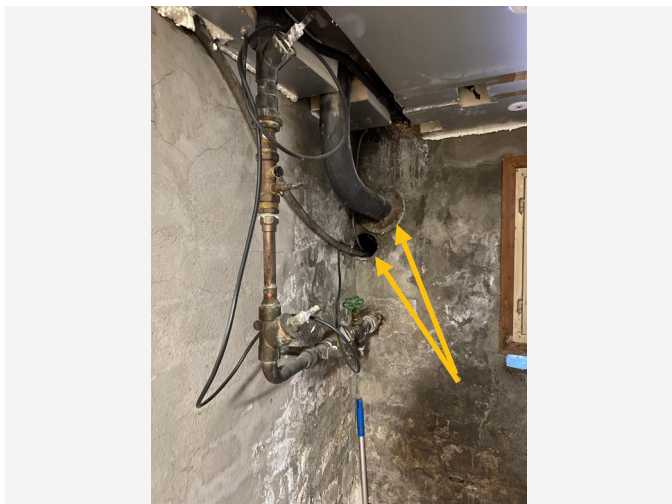
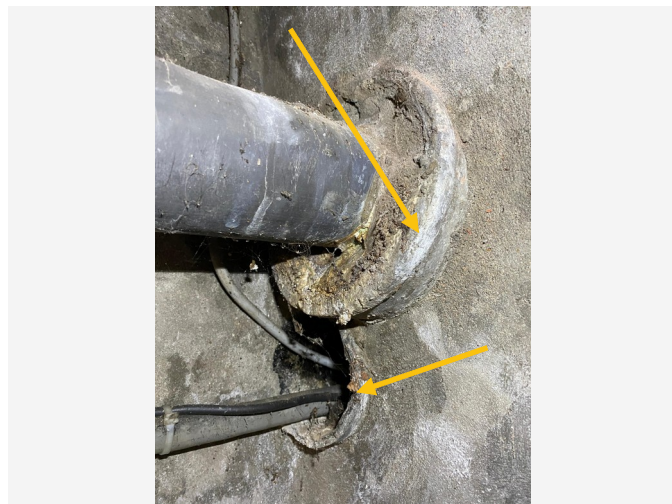
Het asbestmateriaal valt onder de mijlpaal van 2040.

Eindbeoordeling materiaalrisico	Laag materiaalrisico en/of verlaagde kans op vezelvrijgave
---------------------------------	--

Gebondenheid	Categorie 1: hechtgebonden in oorsprong
Asbestsoort (vezeltype)	Crocidoliet aanwezig
Asbestconcentratie	Laag (< 50%)
Afschermingsgraad van het gehele materiaal	Geheel of deels (ook) vrij aan de binnenlucht
Toestand van het materiaal	Onbeschadigd, niet verweerd

Beschrijving	Muurdoorvoeren kelder
Omgeving	Binnen
Primaire drager	Fundering-draagstructuur (horizontaal, verticaal)
Asbestmateriaal	Buis, koker, leiding, pijp, doorvoer
Bindmiddel van asbestmateriaal	Cement
Gebondenheid op basis van bindmiddel	Hecht
Hoeveelheid (lengte - omtrek - dikte - aantal)	<ul style="list-style-type: none"><li>• 0,05 m - 40,00 cm - 2,00 cm - 2 stuks</li></ul>
Totaal volume	< 0,001 m <sup>3</sup>
Eenvoudig bereikbaar	Ja
Bevestigingswijze	<ul style="list-style-type: none"><li>• Verlijmd, ingegoten, versmeerd</li></ul>
Identificatiemethode	Vaststelling zonder monsternamen

- Zorg voor een veilig beheer. Vermijd het beschadigen van het asbestmateriaal. Controleer de toestand jaarlijks op wijzigingen.
- Voer bijkomende staalname(s) uit.

- Eenvoudige handelingen: mag via doe-het-zelf of door werknemer(s) met opleidingsattest eenvoudige handelingen  
De doorvoeren kunnen verwijderd worden rekening houdend met de veiligheidsvoorschriften

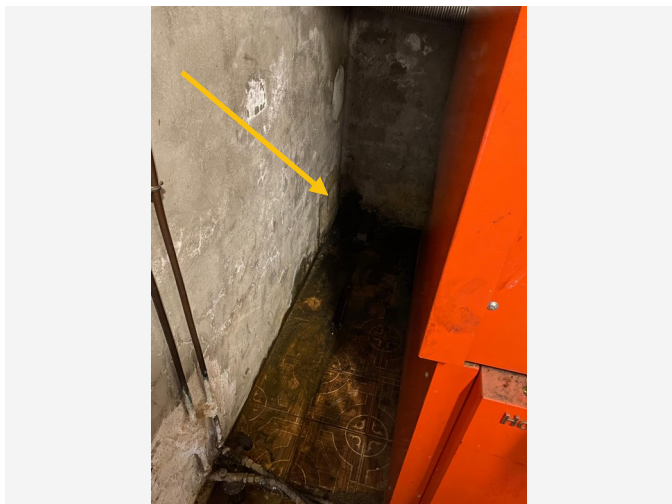
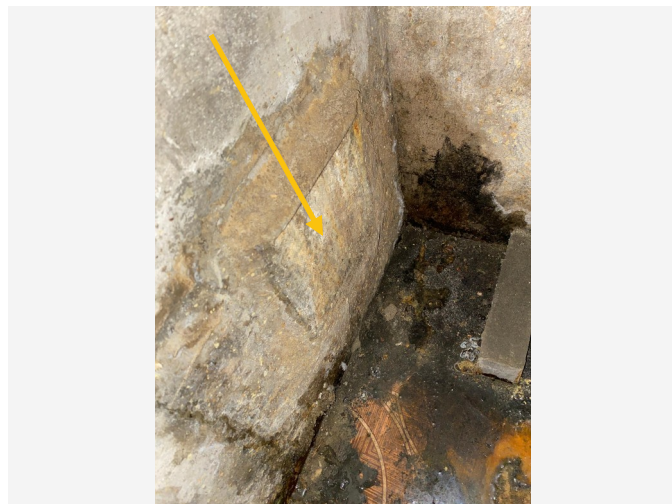
Het asbestmateriaal valt onder de mijlpaal van 2040.

Eindbeoordeling materiaalrisico	Laag materiaalrisico en/of verlaagde kans op vezelvrijgave
---------------------------------	--

Gebondenheid	Categorie 1: hechtgebonden in oorsprong
Asbestsoort (vezeltype)	Crocidoliet aanwezig
Asbestconcentratie	Laag (< 50%)
Afschermingsgraad van het gehele materiaal	Geheel of deels (ook) vrij aan de binnenlucht
Toestand van het materiaal	Onbeschadigd, niet verweerd

Beschrijving	Roetluikje
Omgeving	Binnen
Primaire drager	Fundering-draagstructuur (horizontaal, verticaal)
Asbestmateriaal	Brandwerende afsluiting (prefab geheel) - Luik
Bindmiddel van asbestmateriaal	Cement
Gebondenheid op basis van bindmiddel	Hecht
Hoeveelheid (gewicht - aantal)	<ul style="list-style-type: none"><li>• 2,00 kg - 1 stuk</li></ul>
Totaal gewicht	2,00 kg
Eenvoudig bereikbaar	Ja
Bevestigingswijze	<ul style="list-style-type: none"><li>• Verlijmd, ingegoten, versmeerd</li></ul>
Identificatiemethode	Vaststelling zonder monsternamen

- Zorg voor een veilig beheer. Vermijd het beschadigen van het asbestmateriaal. Controleer de toestand jaarlijks op wijzigingen.
- Voer bijkomende staalname(s) uit.

- Eenvoudige handelingen: mag via doe-het-zelf of door werknemer(s) met opleidingsattest eenvoudige handelingen  
Het luikje kan eenvoudig verwijderd worden rekening houdend met de veiligheidsvoorschriften

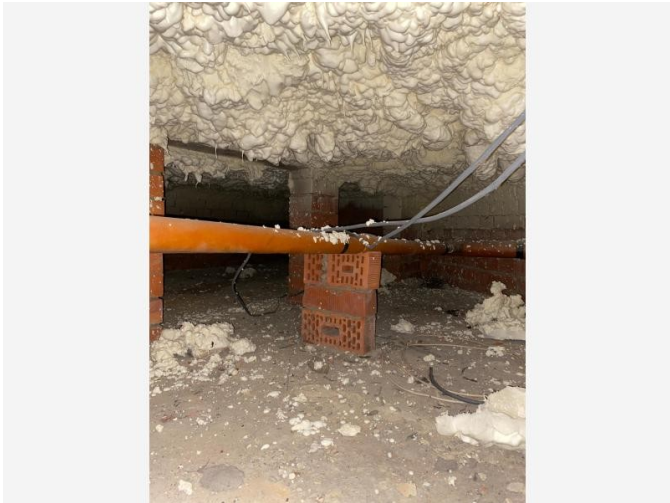
**Reden:** Het onderzoek kan niet uitgevoerd worden binnen de bepalingen van de Welzijnswet

**Uitleg van de asbestdeskundige:** Ruimte <1,5m hoog

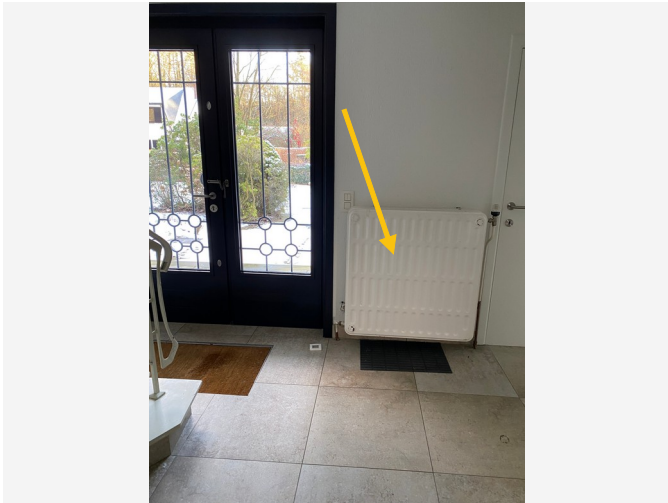
Bij oude radiatoren werd vaak asbest gebruikt voor de afdichting van leidingen. Dit is van buiten niet te zien. Ook in leidingen en de draaiknop komt het bijvoorbeeld veel voor. Bij het vervangen van oude radiatoren is dit iets om rekening mee te houden.

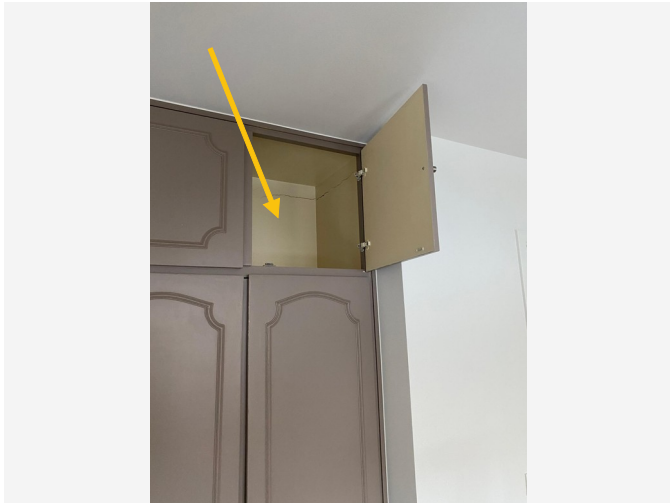
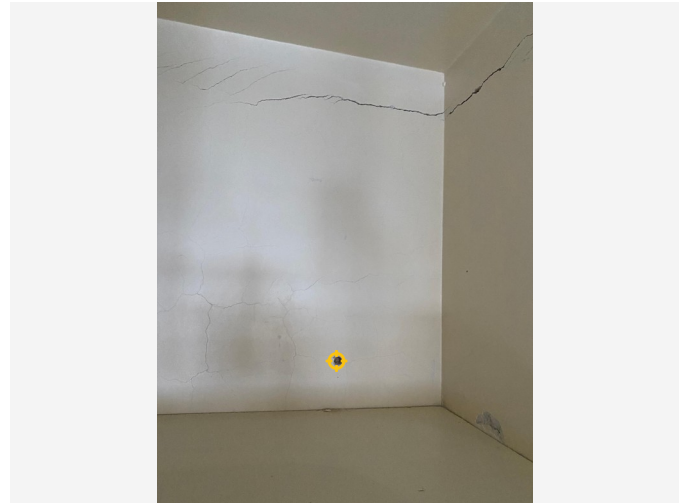
Geen asbest

#	Type	Referentie	Resultaat
6.1	Mengmonster	MM1	Geen asbest

Beschrijving	Pleisterwerk muren
Omgeving	Binnen
Primaire drager	Binnenwand

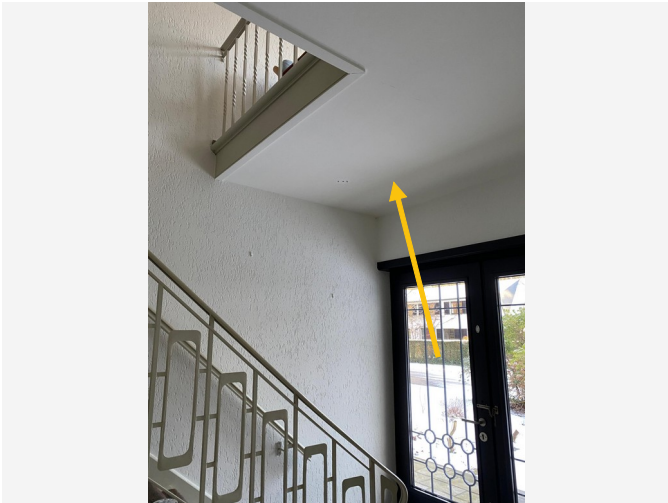
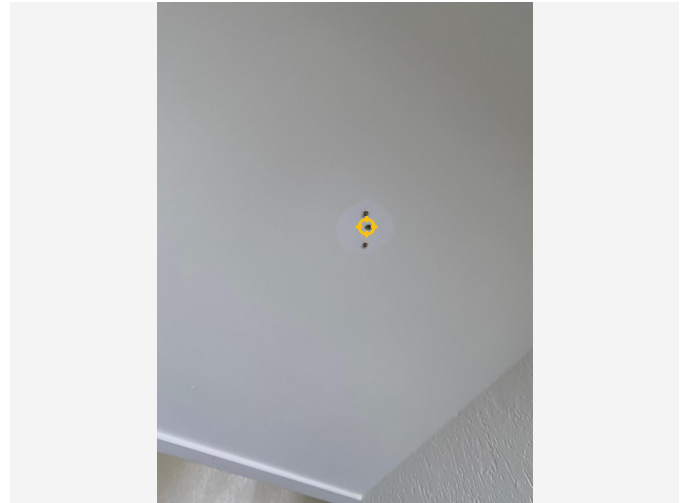
## Fiche 7: Pleisterwerk plafond

Geen asbest

#	Type	Referentie	Resultaat
7.1	Mengmonster	MM2	Geen asbest

Beschrijving	Pleisterwerk plafond
Omgeving	Binnen
Primaire drager	Plafond

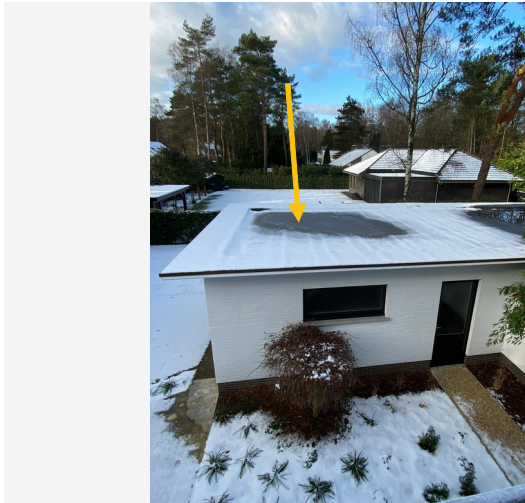
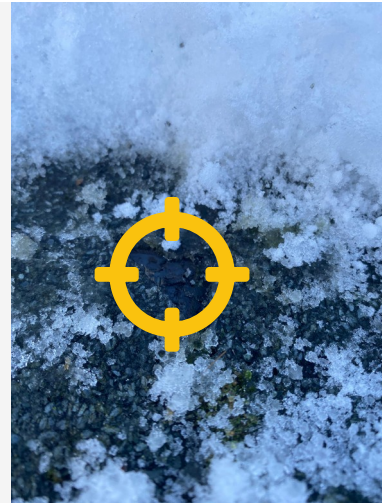
## Fiche 8: Toplaag roofing dak garage

Geen asbest

#	Type	Referentie	Resultaat
8.1	Puntmonster	MM3	Geen asbest

Beschrijving	Toplaag roofing dak garage
Omgeving	Buiten
Primaire drager	Plat dak
Bindmiddel van materiaal	Bitumen (roofing, teer, asfalt)
