# Asbestinventarisatetest

Boskapellei 37, 2930 Brasschaat

Attestnummer : **20260626-000320.000**

Uitgegeven op : **26.06.2026**

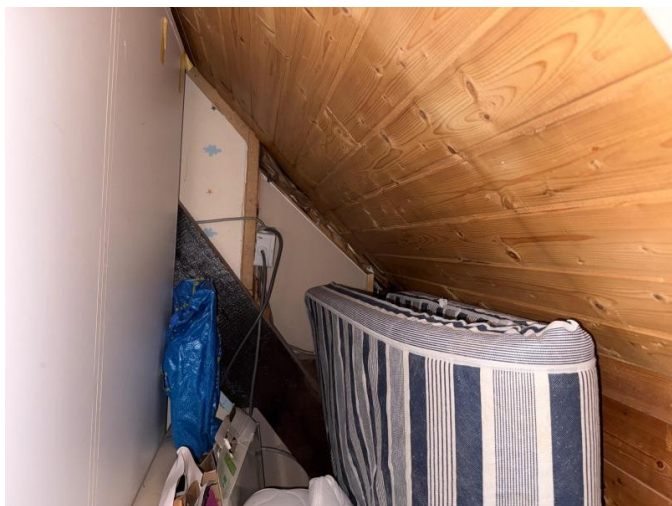
Situeringsfoto

**Reden:** Het te onderzoeken materiaal situeert zich hoger dan 3,50 m te rekenen vanaf een veilige ondergrond

**Uitleg van de asbestdeskundige:** Het onderdak is niet waarneembaar vanwege de hoogte, die meer dan 3,5 meter bedraagt. Door de afwerkingsgraad aan de binnenzijde van de bovenste verdieping is het onderdak niet zichtbaar of inspecteerbaar. Alleen destructief onderzoek kan bepalen of het onderdak al dan niet asbesthoudend is.

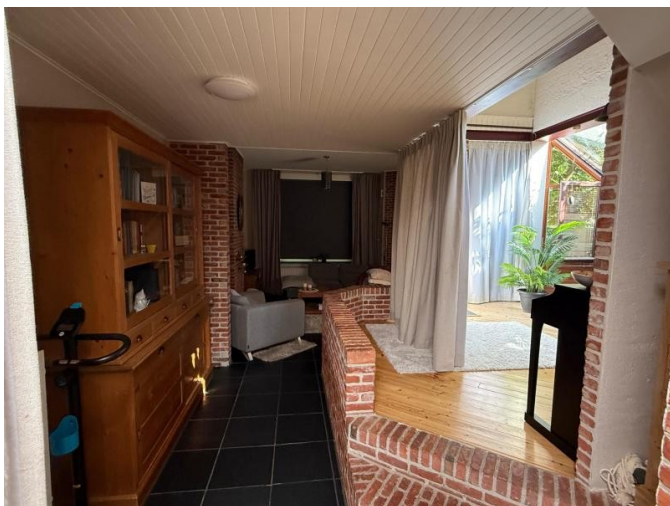
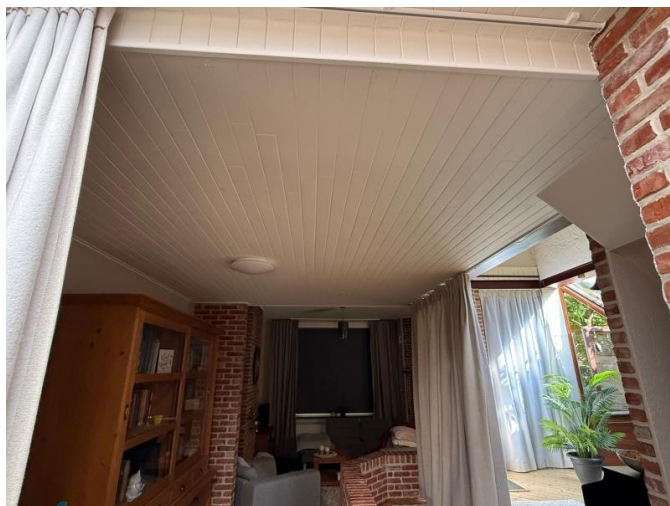
Het materiaal achter het vals plafond kon op het moment van de inspectie niet nader worden onderzocht. De toepassing kan enkel a.d.h.v. een negatief labocertificaat als asbestvrij beschouwd worden. Verder onderzoek verrichten naar de samenstelling van de toepassing tot op de drager. Dit bij renovatie en/of sloop.

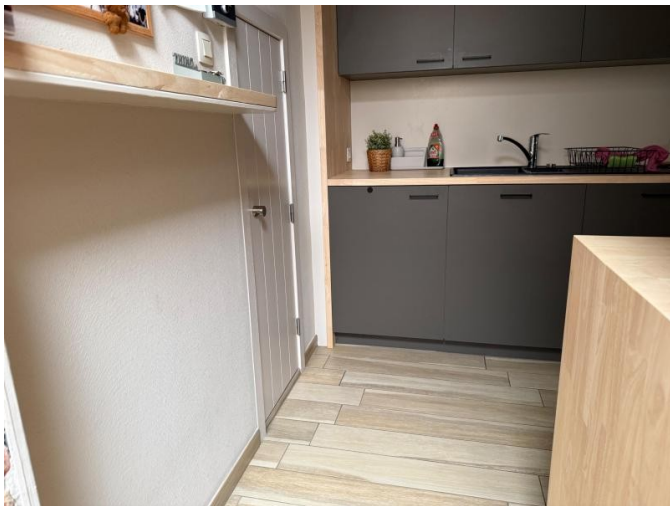
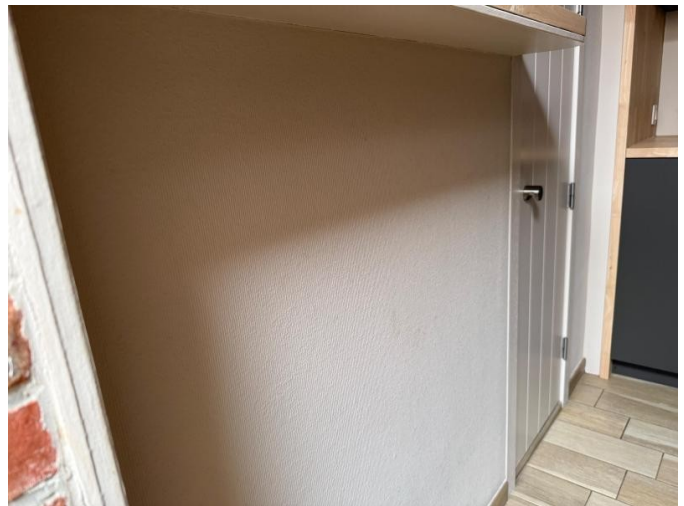
Het materiaal achter de valse wand kon op het moment van de inspectie niet nader worden onderzocht. De toepassing kan enkel a.d.h.v. een negatief labocertificaat als asbestvrij beschouwd worden. Verder onderzoek verrichten naar de samenstelling van de toepassing tot op de drager. Dit bij renovatie en/of sloop.

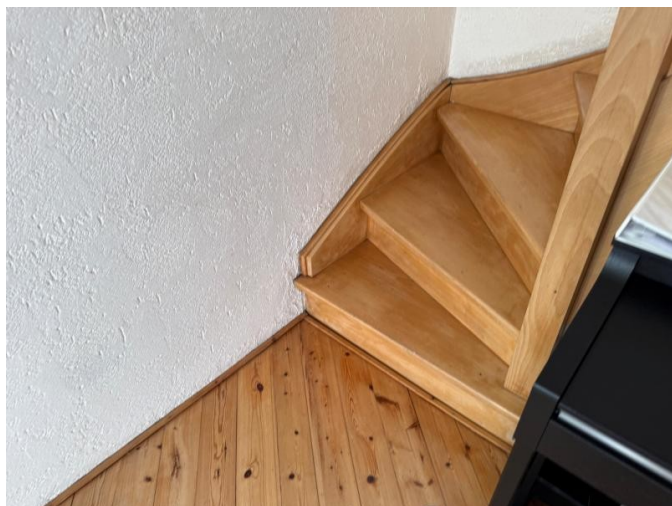
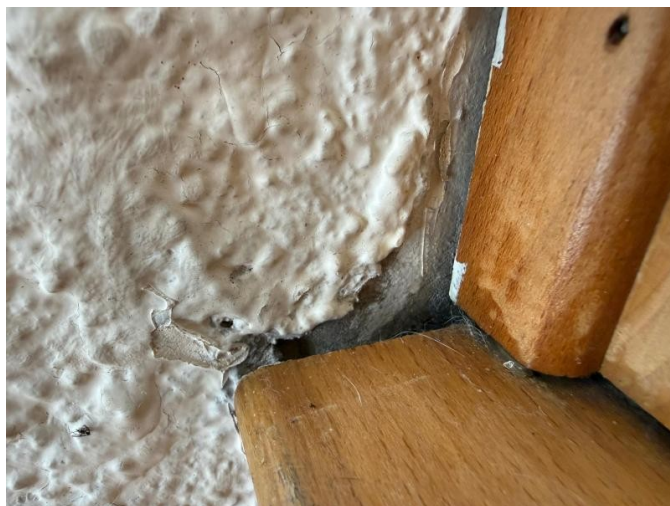
## Fiche 4: Pleister wand

Geen asbest

| # | Type | Referentie | Resultaat |
|---|---|---|---|
| 4.1 | Mengmonster | MM01 | Geen asbest |

| Opmerking | Er werd geen representatief mengmonster genomen van het pleisterwerk. De toepassing kan enkel a.d.h.v. een negatief labocertificaat als asbestvrij beschouwd worden. Verder onderzoek verrichten naar de samenstelling van de te toepassing tot op de drager in volgende ruimtes: keuken of badkamer. Dit bij renovatie en/of sloop. In de garage/stookruimte is geen pleisterwerk aanwezig. |

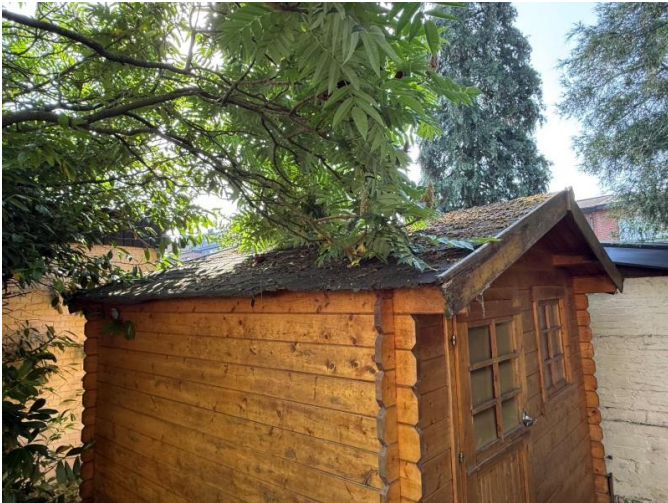
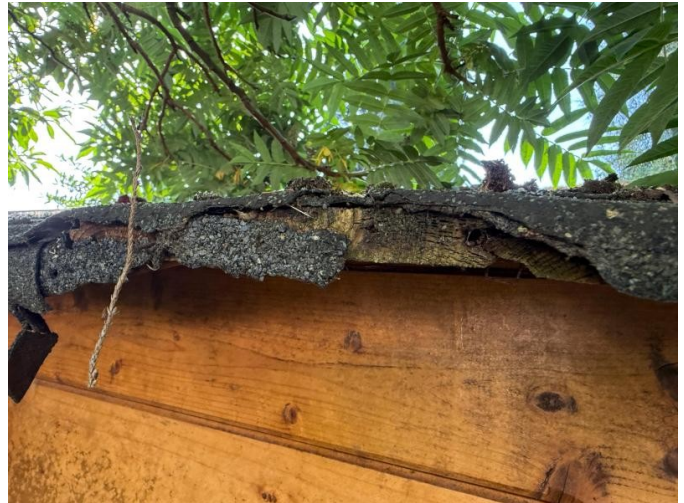
## Fiche 5: Roofing dak tuinhuis

Geen asbest

| # | Type | Referentie | Resultaat |
|---|---|---|---|
| 5.1 | Puntmonster | MM02 | Geen asbest |

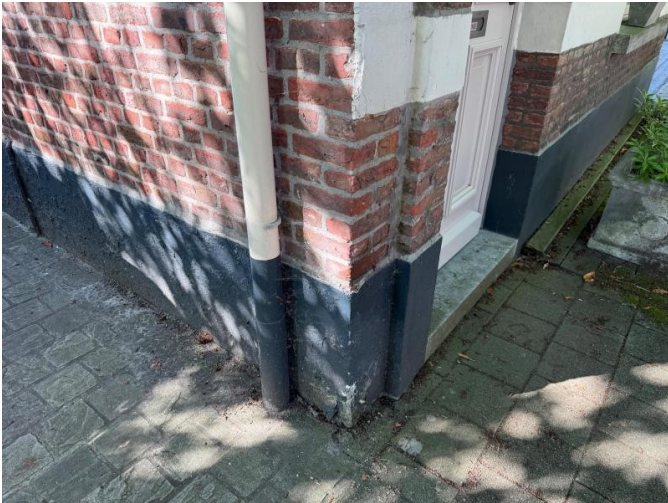
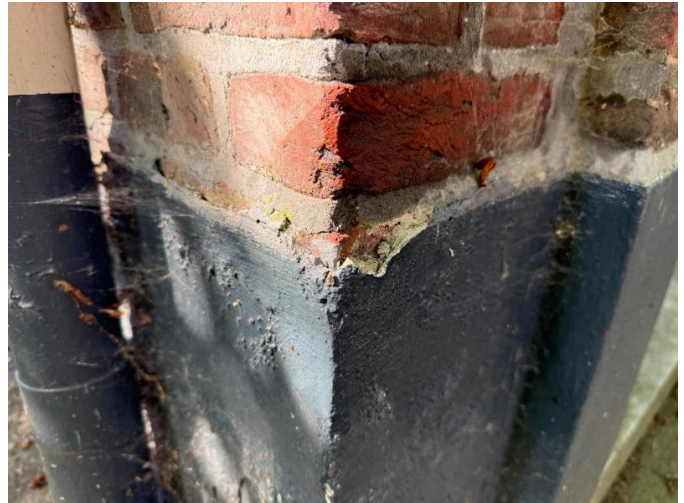
## Fiche 6: Pleisterwerk voorgevel

Geen asbest

| # | Type | Referentie | Resultaat |
|---|---|---|---|
| 6.1 | Mengmonster | MM03 | Geen asbest |

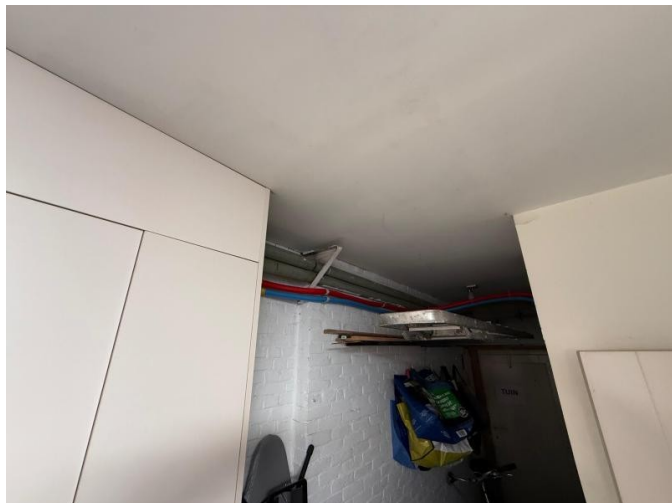
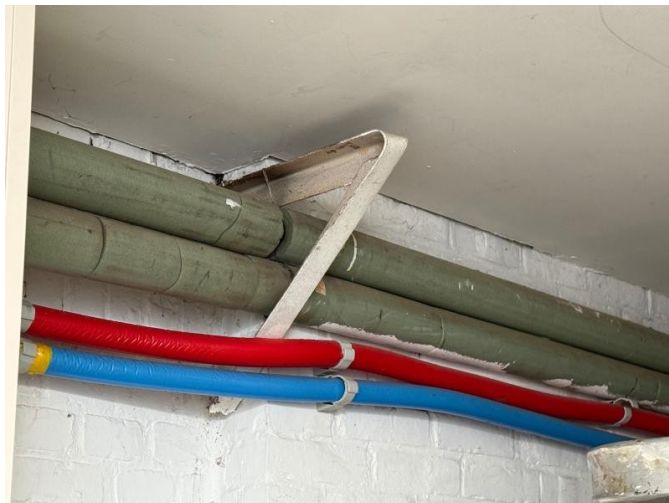
## Fiche 7: Leidingisolatie - niet-asbestverdacht

| Beschrijving | Notitie | Terug te vinden op plannen |
|---|---|---|
| Fiche 7: Leidingisolatie - niet-asbestverdacht | <p>Tijdens de inspectie werd leidingisolatie aangetroffen bestaande uit schuimachtig of kunststof materiaal (bv. polyethyleen, polyurethaan of rubberachtig schuim).</p> <p>Op basis van de visuele kenmerken (sluitende mantel, regelmatige structuur, elastisch materiaal) en de toepassingsperiode werd vastgesteld dat het gaat om moderne synthetische isolatie en niet om asbesthoudende omhulling zoals oudere witte of grijze vezelige buisisolaties.</p> | Plan 1.2: Gelijkvloers |

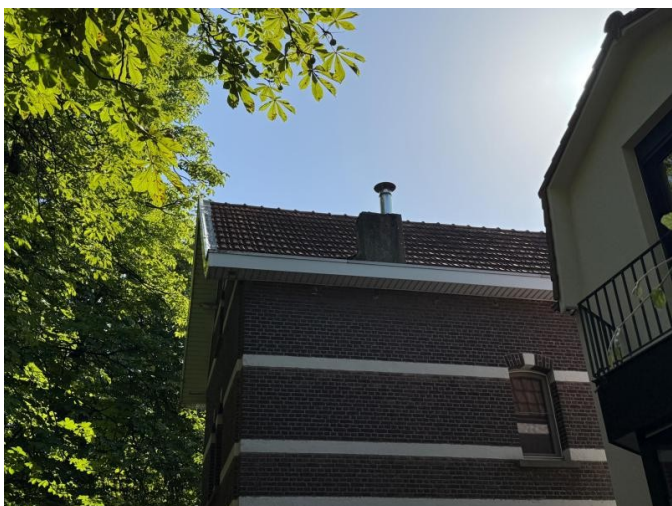
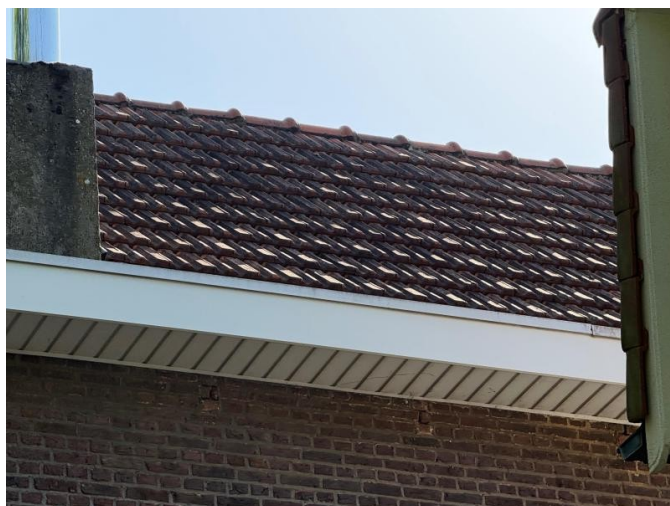
## Fiche 10: Dakbedekking woning

| Beschrijving | Notitie | Terug te vinden op plannen |
|---|---|---|
| Fiche 10: Dakbedekking woning | <p>Tijdens de inspectie werden op het dak keramische (of betonnen) dakpannen aangetroffen.</p> <p>Op basis van de visuele kenmerken (vorm, kleur, textuur, breukvlak) en de toepassingsperiode werd vastgesteld dat het gaat om niet-asbesthoudende dakbedekking.</p> | - |

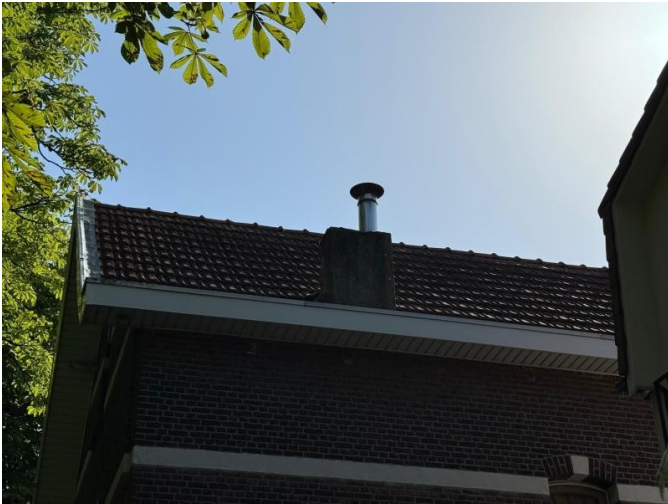
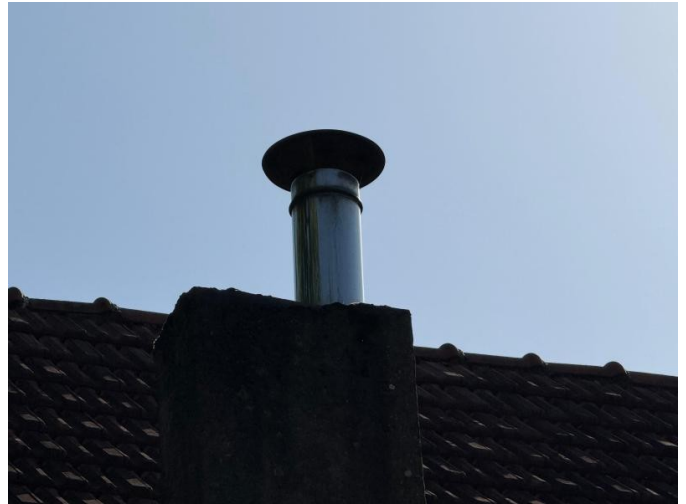
## Fiche 11: Rookgaskanaal - niet-asbestverdacht

| Beschrijving | Notitie | Terug te vinden op plannen |
|---|---|---|
| Fiche 11: Rookgaskanaal - niet-asbestverdacht | <p>Tijdens de inspectie werden de rookgaskanalen en de schouwstructuur visueel beoordeeld voor zover deze toegankelijk en zichtbaar waren.</p> <p>De aanwezige rookgaskanalen bestaan uit moderne metalen of kunststof buizen (bv. inox, aluminium of PVC), die niet-asbesthoudend zijn.</p> <p>De binnenzijde van de schouw zelf is niet rechtstreeks visueel bereikbaar, waardoor de interne samenstelling van het kanaal niet volledig kan worden vastgesteld.</p> | Plan 1.1: Gelijkvloers<br>Plan 1.6: Dak |
