# Asbestinventarisatattest

De Aard 97, 2930 Brasschaat

Attestnummer : 20260302-000552.001

Uitgegeven op : 02.03.2026

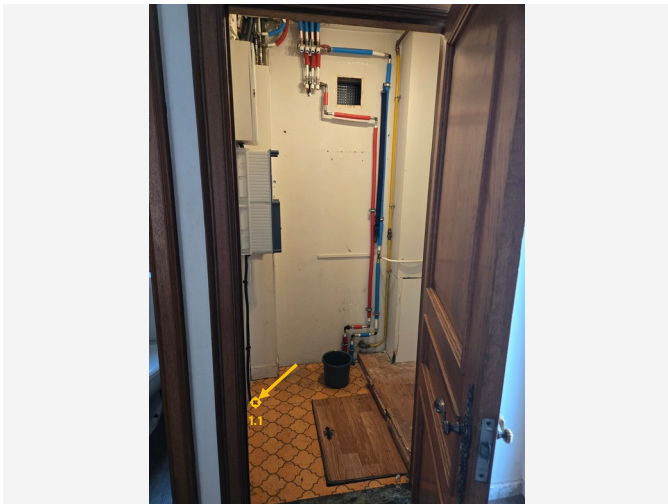
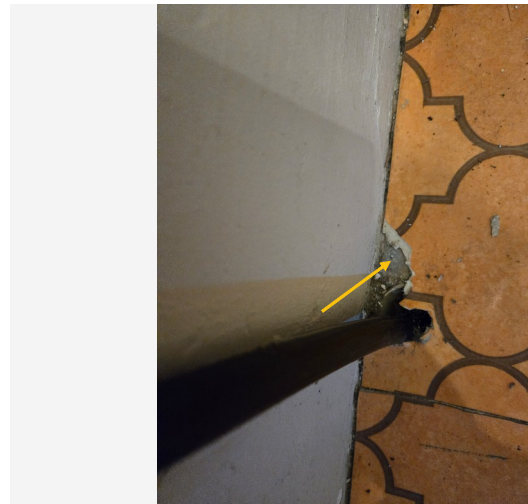
Het asbestmateriaal valt onder de mijlpaal van 2034.

Verwijderen

| Eindbeoordeling materiaalisico | Verhoogd materiaalisico en/of verhoogde kans op vezelvrijgave |

| Gebondenheid | Categorie 2: niet-hechtgebonden met matrix |
| Asbestsoort (vezeltype) | Alleen chrysotiel |
| Asbestconcentratie | Hoog ( $\geq 50\%$ ) |
| Toestand van het materiaal | Licht beschadigd, licht verweerd. Intact calciumsilicaatmateriaal of categorie III 'gebondenheid' |

| # | Type | Referentie | Resultaat |
|---|---|---|---|
| 1.1 | Puntmonster | M6 | Chrysotiel |

| Opmerking | Vloerzeil in het meterlokaal |

- Verwijder dit asbestmateriaal zo snel mogelijk. Volg de toestand goed op.

- Hermetische zone (erkend asbestverwijderaar)  
Deze toepassing betreft asbesthoudend vloerzeil dat verlijmd is op de chape, zoals vaak voorkomt bij oudere vloerafwerkingen. De asbest bevindt zich doorgaans in de onderlaag of backing van het zeil, en heeft een niet-hechtgebonden karakter. De toepassing verkeert in een licht beschadigde toestand, met loskomende randen of barstjes, wat de kans op vezelvrijgave bij manipulatie aanzienlijk verhoogt â zeker bij het losmaken van verlijmd delen.

Aangezien het gaat om een niet-hechtgebonden toepassing in een binnenomgeving, moet deze altijd verwijderd worden in een hermetische zone door een erkend asbestverwijderaar (categorie 3). Dit is verplicht volgens artikel VI.3-61 van de Codex boek VI. Enkel onder gecontroleerde omstandigheden (onderdruk, luchtfiltratie, afgesloten werkzone) kan de verwijdering veilig gebeuren, met correcte verpakking en afvoer naar een erkend verwerker

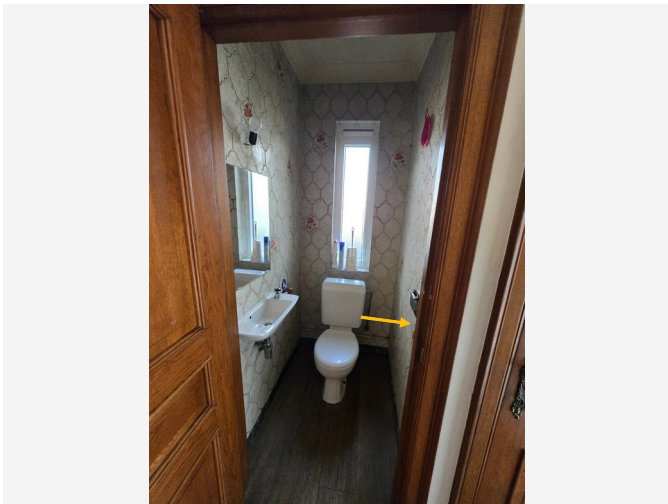
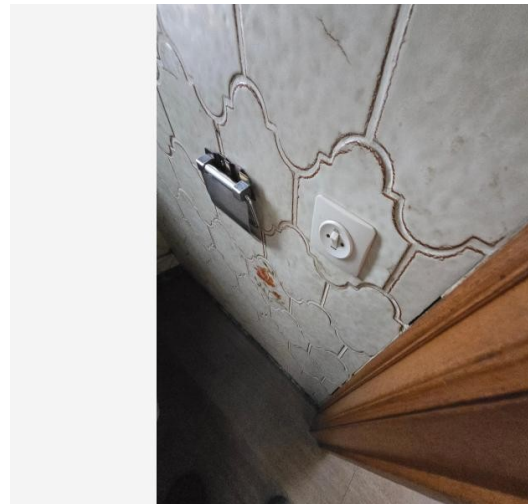
Het asbestmateriaal valt onder de mijlpaal van 2040.

Zorgvuldig beheren

| Eindbeoordeling materiaalisico | Laag materiaalisico en/of verlaagde kans op vezelvrijgave |

| Gebondenheid | Categorie 1: hechtgebonden in oorsprong |
| Asbestsoort (vezeltype) | Crocidoliet aanwezig |
| Toestand van het materiaal | Onbeschadigd, niet verweerd |

| Opmerking | Doorheen het inspectiegebied komen bakelieten elektrische componenten voor. |

- Zorg voor een veilig beheer. Vermijd het beschadigen van het asbestmateriaal. Controleer de toestand jaarlijks op wijzigingen.
- Voer bijkomende staalname(s) uit.

- Eenvoudige handelingen: mag via doe-het-zelf of door werknemer(s) met opleidingsattest eenvoudige handelingen  
Als dit materiaal verwijderd kan worden zonder het te breken, te beschadigen, dan mag met dit met eenvoudige handelingen. Vermijd stofvorming en stofverspreiding op elk moment van de werken.  
Het gebruik van sneldraaiende werktuigen (boormachine, slijpschijf, hogedrukreiniger...) is verboden.  
Zorg voor gepaste persoonlijke beschermingsmiddelen: minimaal FFP3-mondmasker (EN 149), wegwerpovertuig met kap (minimaal Cat III, type 5/6), wegwerphandschoenen en overschoenen of afspoelbaar schoeisel  
Afval: particulieren kunnen dit verpakt aanbieden bij hun recyclagepark (raadpleeg de voorwaarden van uw recyclagepark). Bij verwijdering door een aannemer of erkend asbestverwijderaar staat die normaal zelf in

Houd er rekening mee dat deze toepassingen vaak onder spanning staan. Het is daarom aan te raden om ook een elektricien te raadplegen, aangezien het werken aan of verwijderen van deze toepassingen specifieke technische kennis vereist.

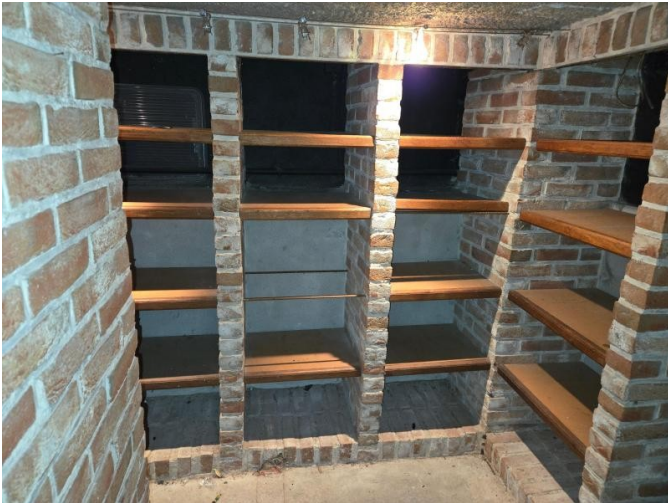
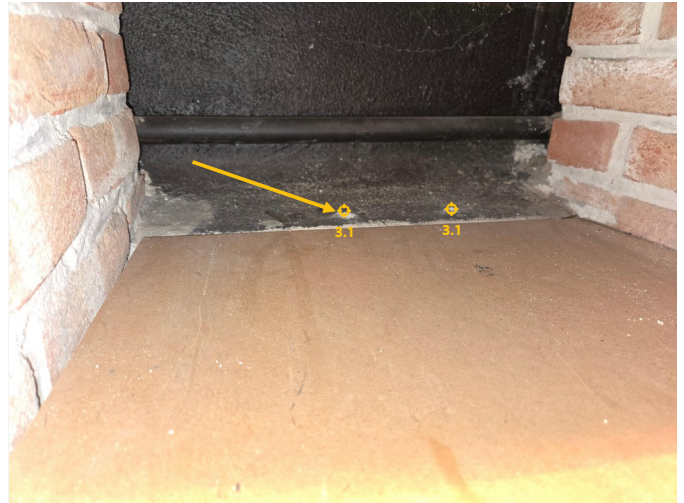
## Fiche 3: Cementering binnen

Geen asbest

| # | Type | Referentie | Resultaat |
|---|---|---|---|
| 3.1 | Mengmonster | M5 | Geen asbest |

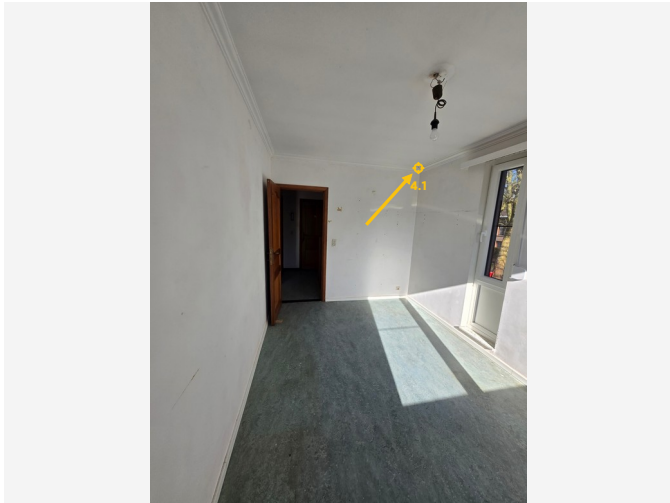
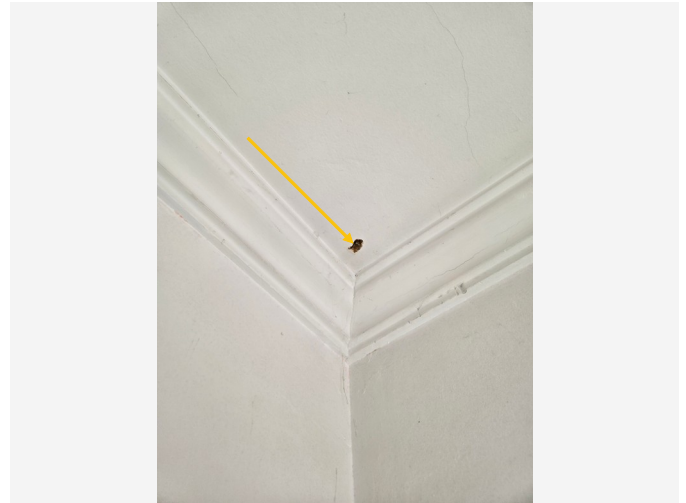
## Fiche 4: Pleisterwerk plafonds

Geen asbest

| # | Type | Referentie | Resultaat |
|---|---|---|---|
| 4.1 | Mengmonster | M2 | Geen asbest |

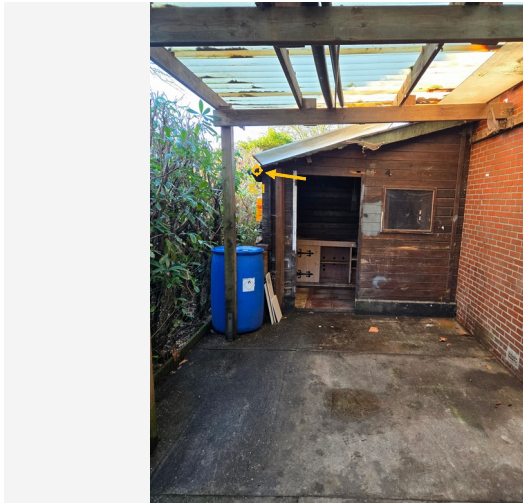
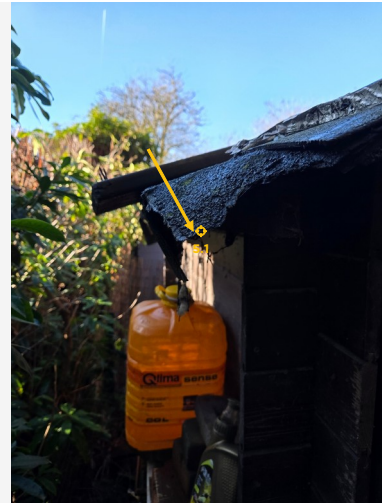
## Fiche 5: Roofing tuinberging

Geen asbest

| # | Type | Referentie | Resultaat |
|---|---|---|---|
| 5.1 | Puntmonster | M3 | Geen asbest |

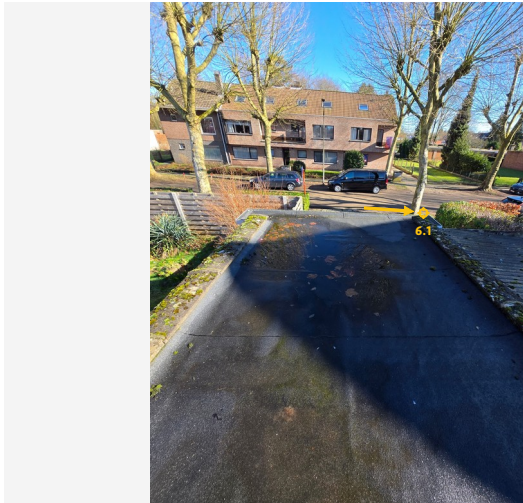
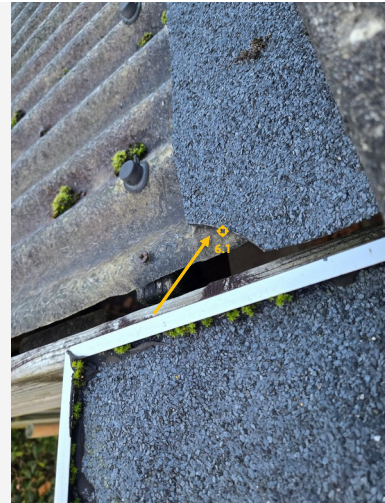
## Fiche 6: Roofing plat dak garage

Geen asbest

| # | Type | Referentie | Resultaat |
|---|---|---|---|
| 6.1 | Puntmonster | M4 | Geen asbest |

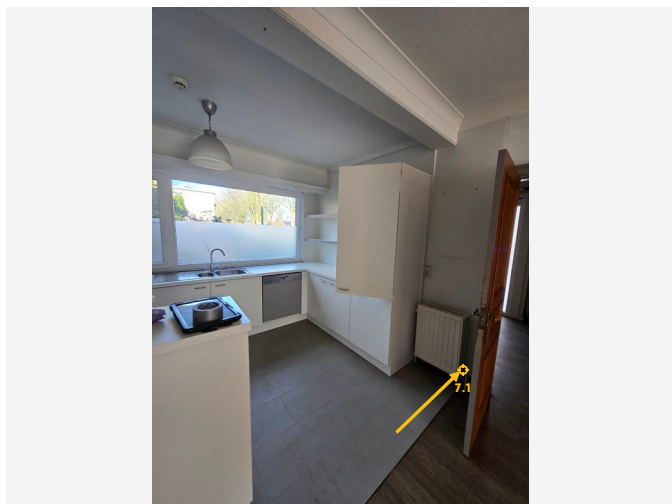
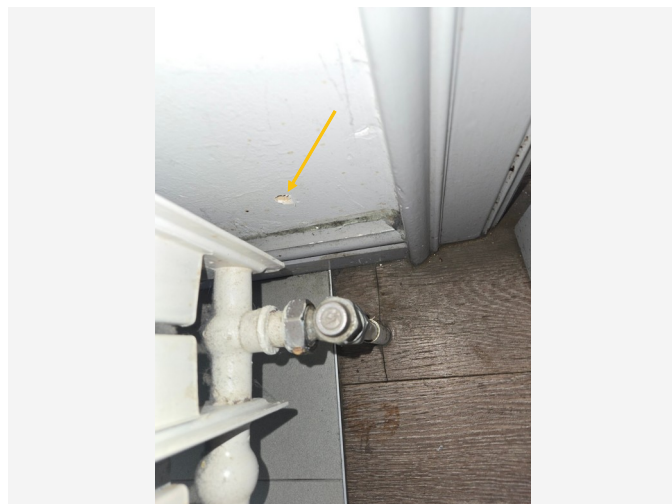
## Fiche 7: Pleisterwerk muren

Geen asbest

| # | Type | Referentie | Resultaat |
|---|---|---|---|
| 7.1 | Mengmonster | M1 | Geen asbest |

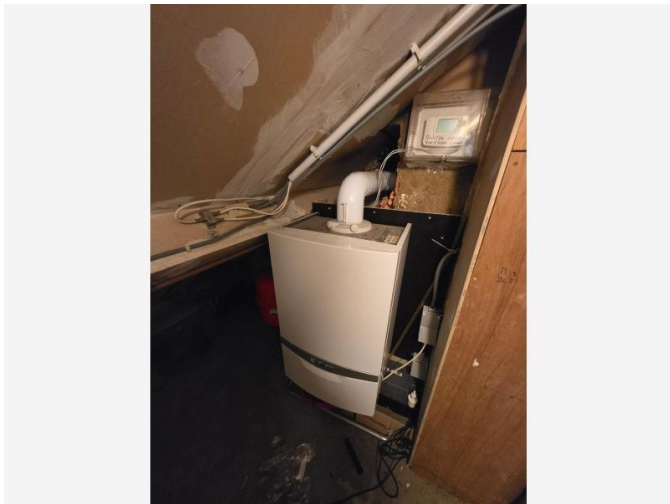
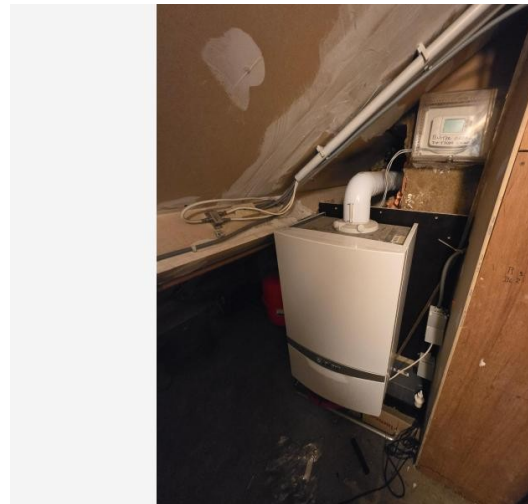
## Fiche 8: Rookgaskanaal in niet asbestverdacht materiaal

| Beschrijving | Notitie | Terug te vinden op plannen |
|---|---|---|
| Fiche 8: Rookgaskanaal in niet asbestverdacht materiaal | Het zichtbare verloop van het rookgaskanaal bestaat uit een niet asbestverdacht materiaal. Er kan geen uitspraak worden gedaan over het verdere verloop in de schouw | - |

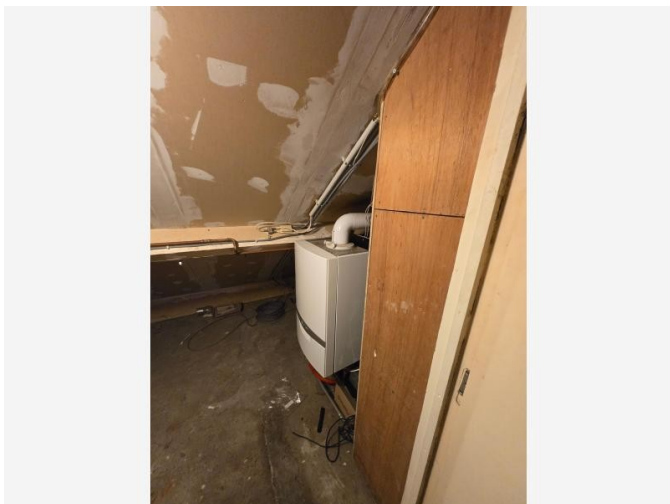
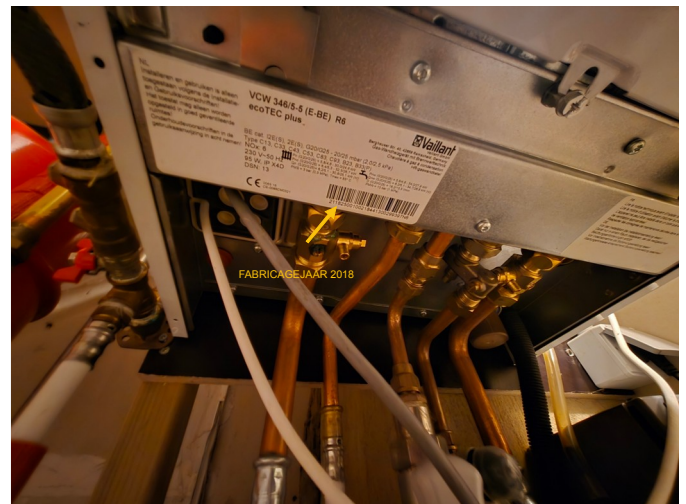
## Fiche 9: Ketel met bouwjaar 2018

| Beschrijving | Notitie | Terug te vinden op plannen |
|---|---|---|
| Fiche 9: Ketel met bouwjaar 2018 | De ketel heeft een fabricagejaar 2018 en heeft dus geen risicobouwjaar <2001 waardoor deze geen asbesthoudende materialen kan bevatten. | - |

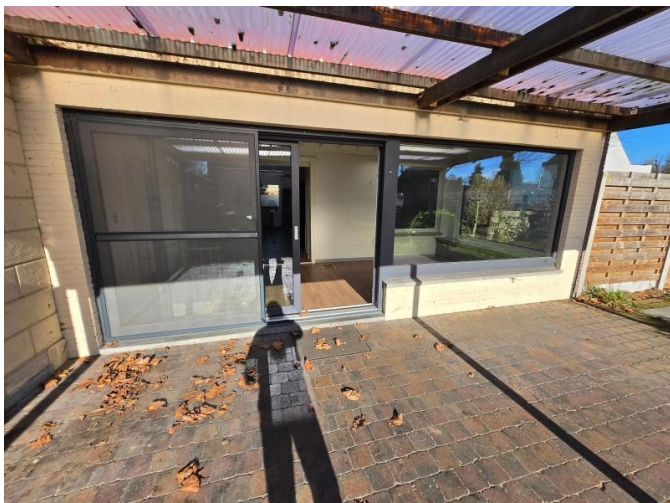
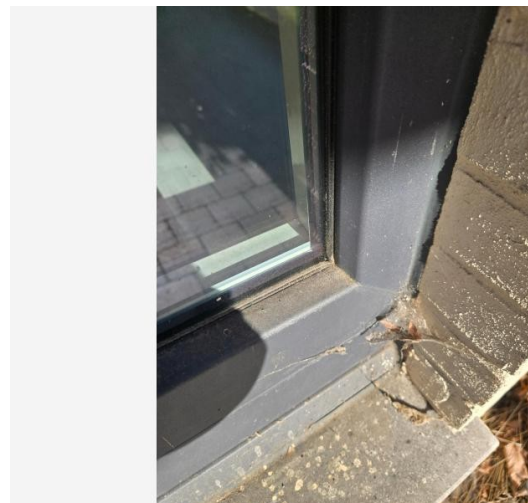
## Fiche 10: Geen asbestverdachte mastieken vastgesteld

| Beschrijving | Notitie | Terug te vinden op plannen |
|---|---|---|
| Fiche 10: Geen asbestverdachte mastieken vastgesteld | <p>Tijdens het plaatsbezoek werd het volledige inspectiegebied geïnspecteerd met aandacht voor mastieken en afdichtingsvoegen.</p> <p>Op basis van visuele vaststellingen werden geen asbestverdachte mastieken aangetroffen.</p> <p>Er werden geen mastieken of afdichtingen vastgesteld met uitzicht, veroudering of toepassing die wijzen op een mogelijk asbesthoudend karakter.</p> <p>Voor dit onderdeel waren geen onderzoeksbependingen van toepassing.</p> <p>Op basis van de vaststellingen ter plaatse en de expertise van de asbestdeskundige wordt geconcludeerd dat asbestverdachte mastieken afwezig zijn bij alle ramen in het inspectiegebied.</p> | - |

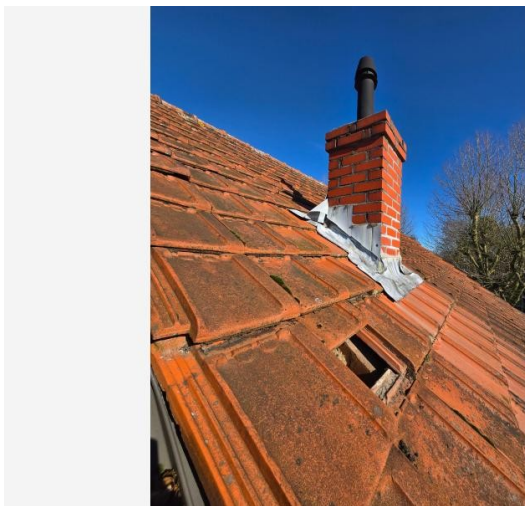
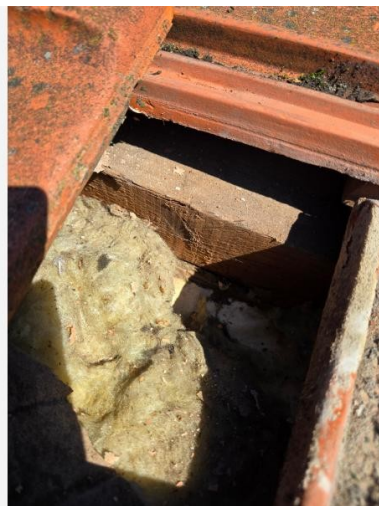
## Fiche 13: Geen onderdak aanwezig

| Beschrijving | Notitie | Terug te vinden op plannen |
|---|---|---|
| Fiche 13: Geen onderdak aanwezig | Er is geen onderdak vastgesteld in het inspectiegebied. | - |
