# Asbestinventarisatetest

Prinshoeweg 93, 2180 Antwerpen

Attestnummer : 20260921-000480.000

Uitgegeven op : 21.09.2026

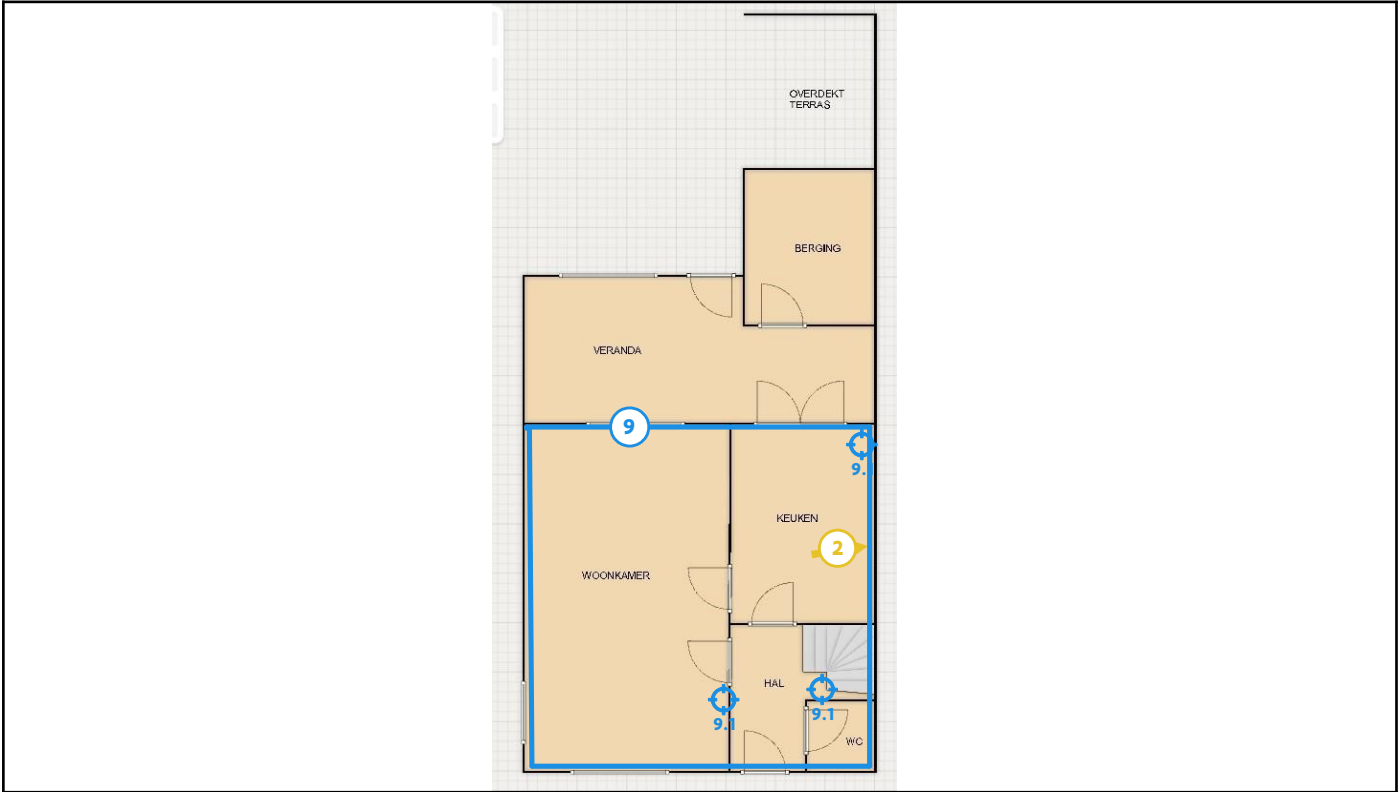
# Plan 1.1: Gelijkvloers

| Beschrijving | Type | Actie |
|---|---|---|
| 2. Bakeliet schakelkast | Asbestmateriaal | Zorgvuldig beheren |

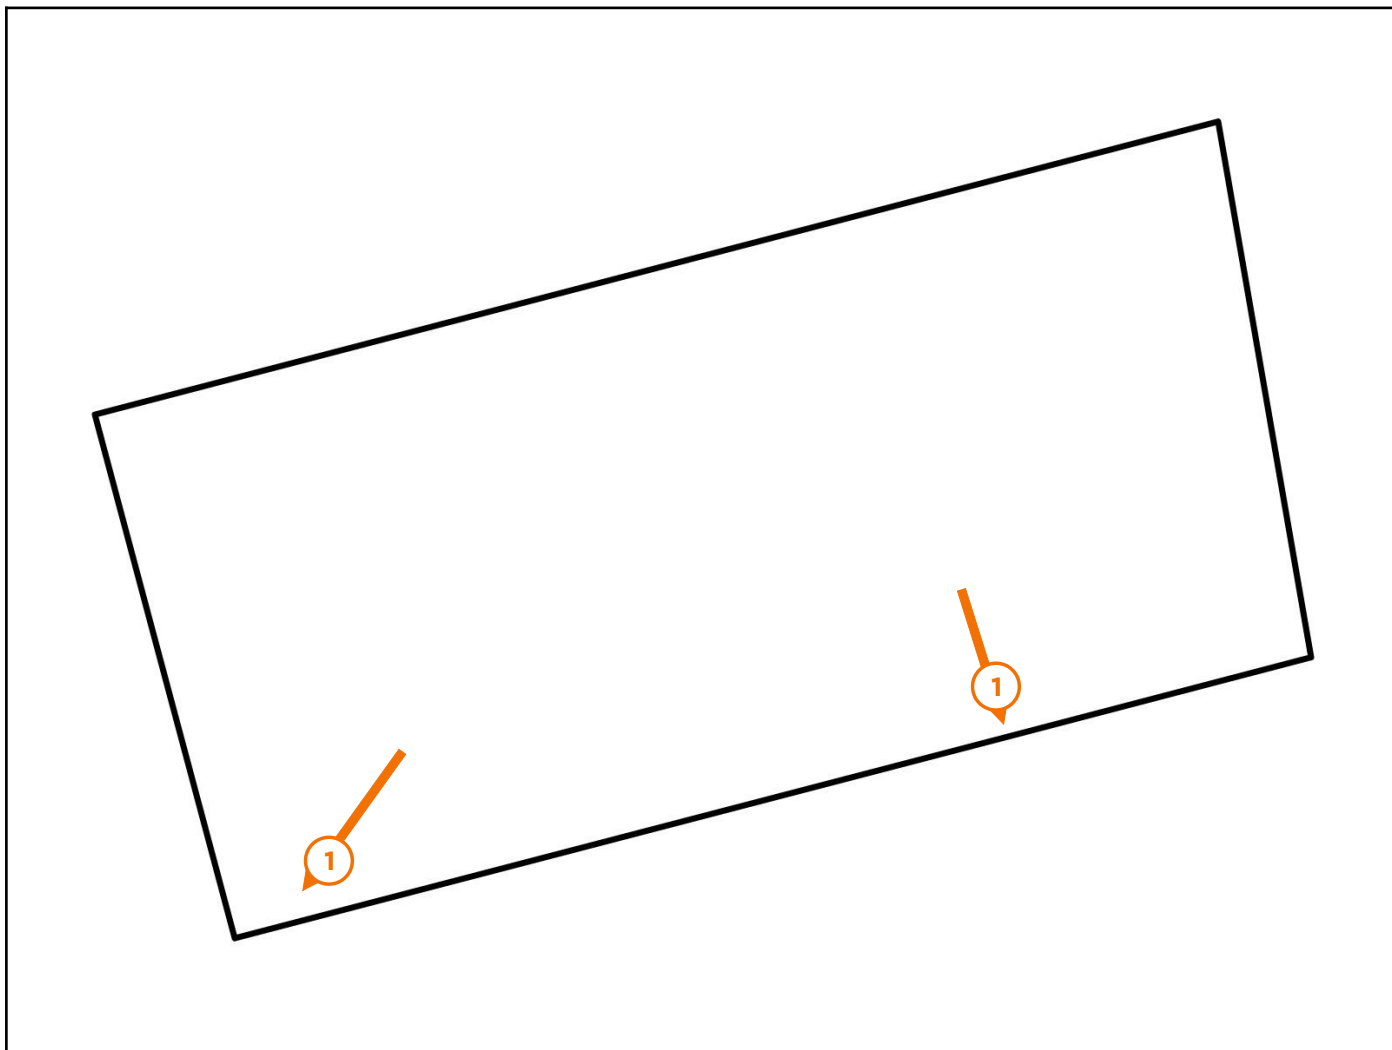
## Plan 2.1: Bijgebouw plan

| Beschrijving | Type | Actie |
|---|---|---|
| 1. Bakeliet schakelaars/stopcontacten | Asbestmateriaal | Verwijderen |

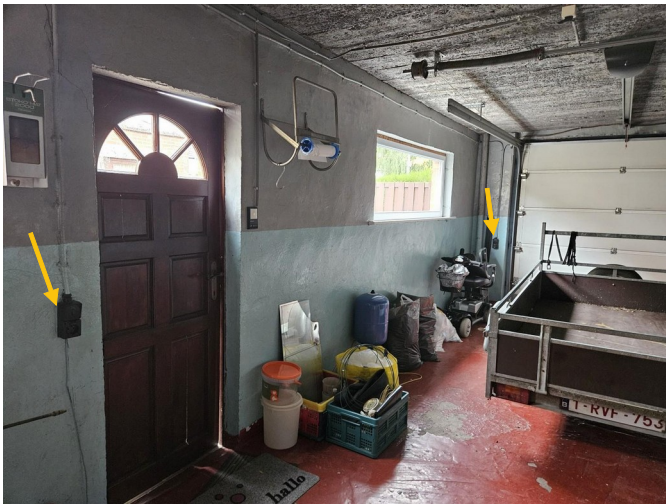
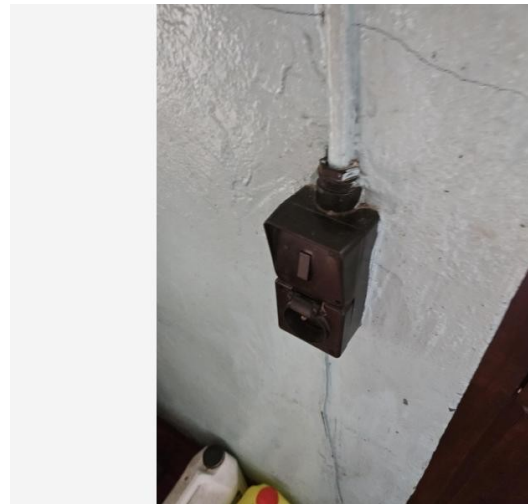
| Eindbeoordeling materiaalisico | Verhoogd materiaalisico en/of verhoogde kans op vezelvrijgave |

| Asbestsoort (vezeltype) | Crocidoliet aanwezig |
| Toestand van het materiaal | Licht beschadigd, licht verweerd. Intacte calciumsilicaatplaat of materiaal met categorie 3-gebondenheid |

| Beschrijving | Bakeliet schakelaars/stopcontacten |
| Identificatiemethode | <p>De asbestdeskundige beoordeelt het materiaal als asbestverdacht en dus asbesthoudend, en dit zonder monstername.</p> <p>Motivatie: De monstername brengt andere schade aan dan schade die inherent is aan de monstername.</p> |
| Opmerking | De hoeveelheid is een zo nauwkeurig mogelijke opmeting. Hieraan kunnen evenwel geen rechten worden ontleend. Monstername niet uitgevoerd wegens risico op beschadiging van een elektrisch component en mogelijke blootstelling aan spanning of storingen in de elektrische installatie. |

Verwijderen

- Zorg voor een veilig beheer. Vermijd het beschadigen van het asbestmateriaal. Controleer de toestand jaarlijks op wijzigingen.
- Voer bijkomende staalname(s) uit.

- Eenvoudige handelingen: mag via doe-het-zelf of door werknemer(s) met opleidingsattest eenvoudige handelingen  
Deze toepassing kan door een aannemer die over een opleidingsattest eenvoudige handelingen beschikt of door een particulier (doe-het-zelf), verwijderd worden indien er geen verhoogd risico op vrijgave van asbestvezels (max. concentratie 0,01 vezels/cm<sup>3</sup> - CODEX Art. VI.3-54) ontstaat en de toepassing voorafgaand wordt gefixeerd/bevochtigd; de individuele elementen zonder machinale werktuigen (boormachine, slijpschijf, hogedrukreiniger,...) en zonder breken of gooien een voor een losgemaakt worden; en ten slotte dubbel en luchtdicht verpakt weggevoerd worden naar een erkend afvalpunt (recyclagepark).

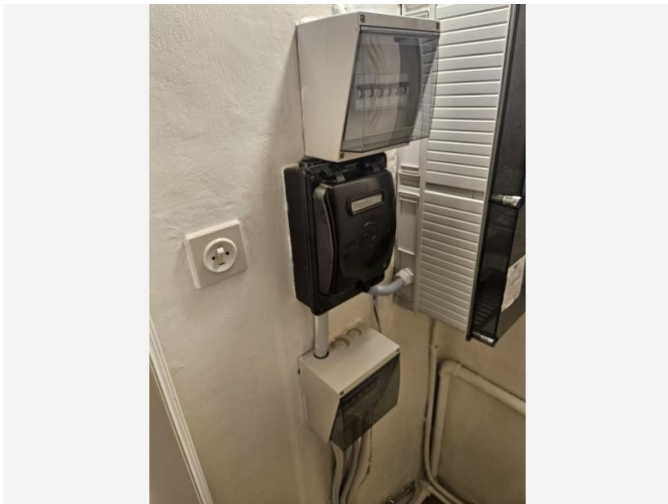
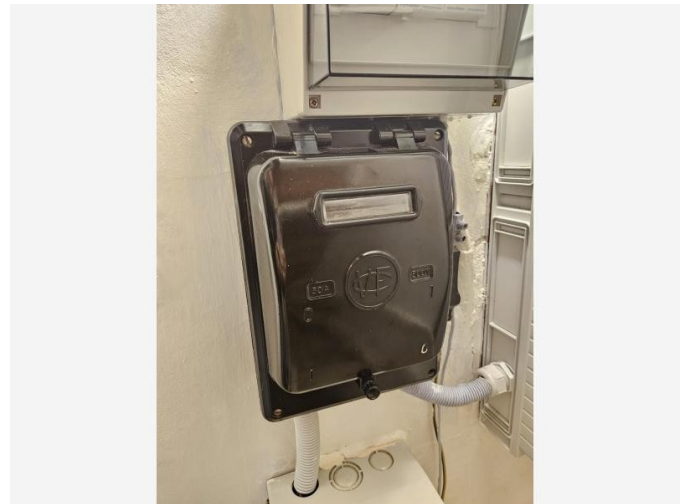
| Eindbeoordeling materiaalarisico | Laag materiaalarisico en/of verlaagde kans op vezelvrijgave |

| Asbestsoort (vezeltype) | Crocidoliet aanwezig |
| Toestand van het materiaal | Onbeschadigd, niet verweerd |

| Beschrijving | Bakeliet schakelkast |
| Identificatiemethode | <p>De asbestdeskundige beoordeelt het materiaal als asbestverdacht en dus asbesthoudend, en dit zonder monstername.</p> <p>Motivatie: De monstername brengt andere schade aan dan schade die inherent is aan de monstername.</p> |
| Opmerking | De hoeveelheid is een zo nauwkeurig mogelijke opmeting. Hieraan kunnen evenwel geen rechten worden ontleend. Monstername niet uitgevoerd wegens risico op beschadiging van een elektrisch component en mogelijke blootstelling aan spanning of storingen in de elektrische installatie. |

Zorgvuldig beheren

- Zorg voor een veilig beheer. Vermijd het beschadigen van het asbestmateriaal. Controleer de toestand jaarlijks op wijzigingen.
- Voer bijkomende staalname(s) uit.

- Eenvoudige handelingen: mag via doe-het-zelf of door werknemer(s) met opleidingsattest eenvoudige handelingen  
Deze toepassing kan door een aannemer die over een opleidingsattest eenvoudige handelingen beschikt of door een particulier (doe-het-zelf), verwijderd worden indien er geen verhoogd risico op vrijgave van asbestvezels (max. concentratie 0,01 vezels/cm<sup>3</sup> - CODEX Art. VI.3-54) ontstaat en de toepassing voorafgaand wordt gefixeerd/bevochtigd; de individuele elementen zonder machinale werktuigen (boormachine, slijpschijf, hogedrukreiniger,...) en zonder breken of gooien een voor een losgemaakt worden; en ten slotte dubbel en luchtdicht verpakt weggevoerd worden naar een erkend afvalpunt (recyclagepark).

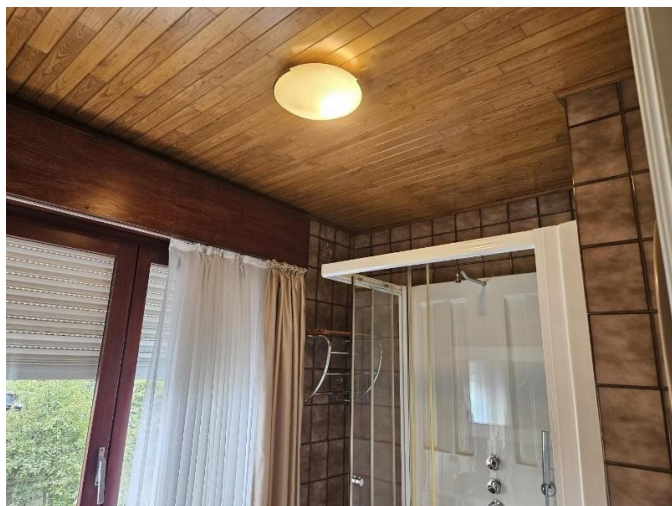
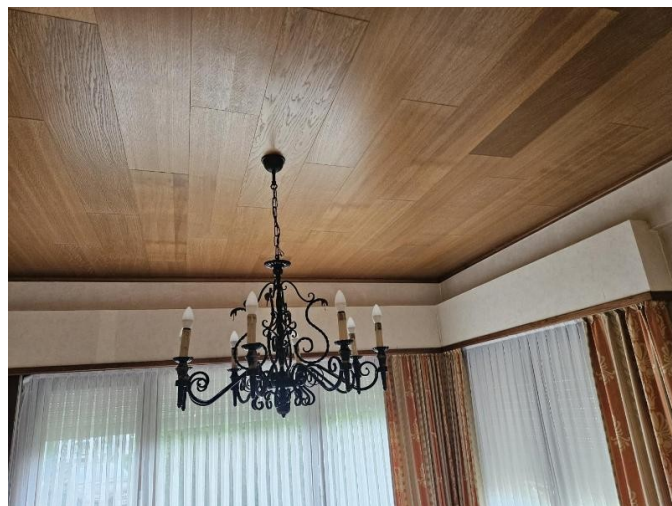
De plafonds werden afgewerkt met niet-asbestverdachte voorzetpanelen die inspectie van de bedekte structuur (opbouw, pleisterwerk) verhinderen.

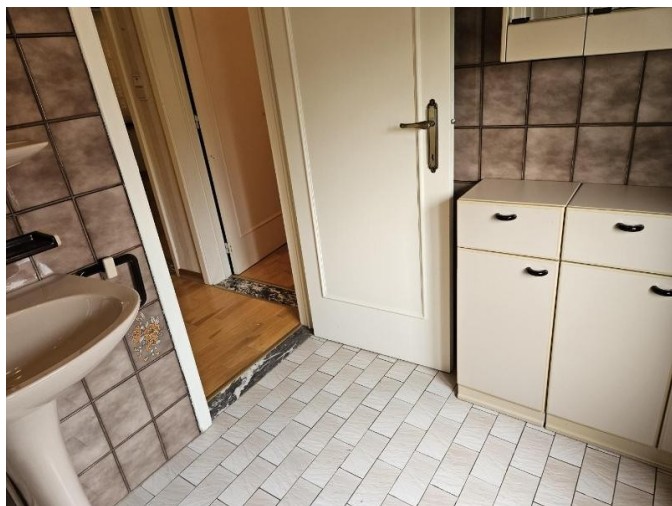
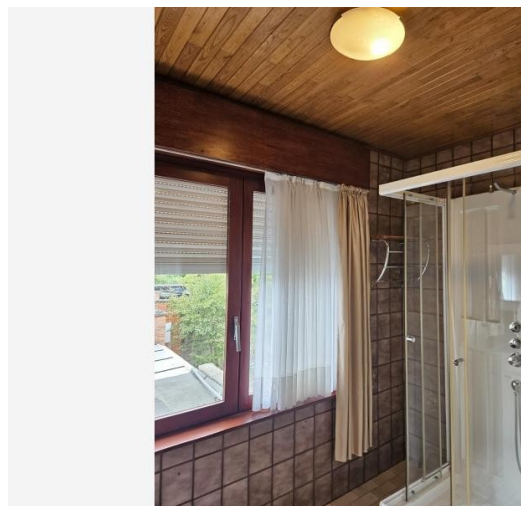
Faiencetegels zijn mogelijks gelijmd met asbesthoudende lijm. Bij werken, laat dit controleren.

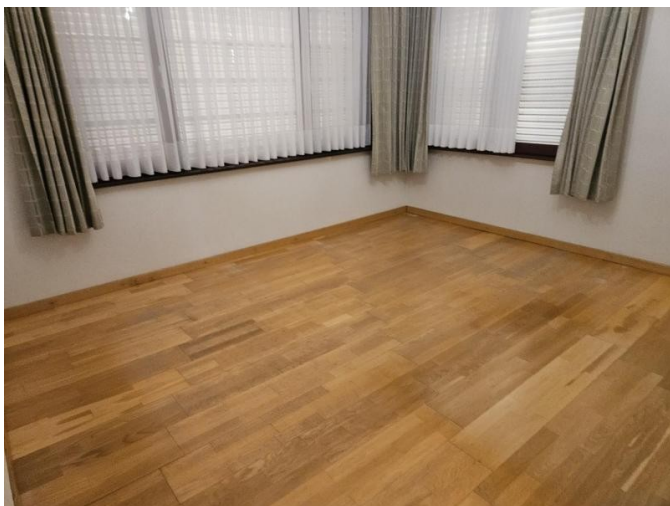
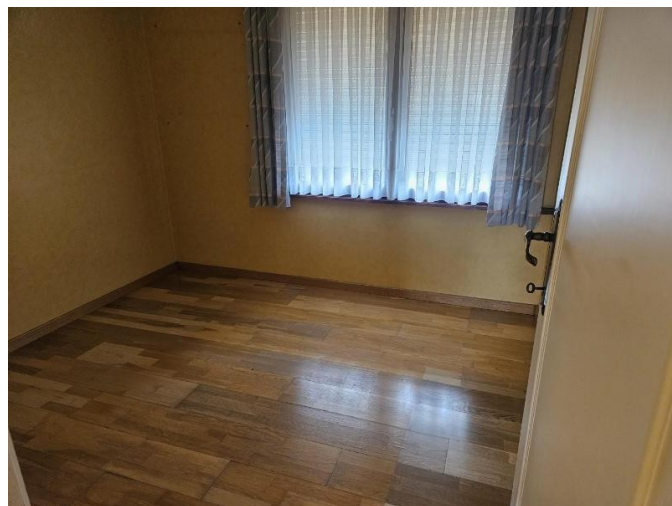
Het laminaat of parket is niet verdacht. Het is niet uitgesloten dat dit werd gelegd op een asbestverdachte vloerbedekking. Bij werken, laat dit controleren.

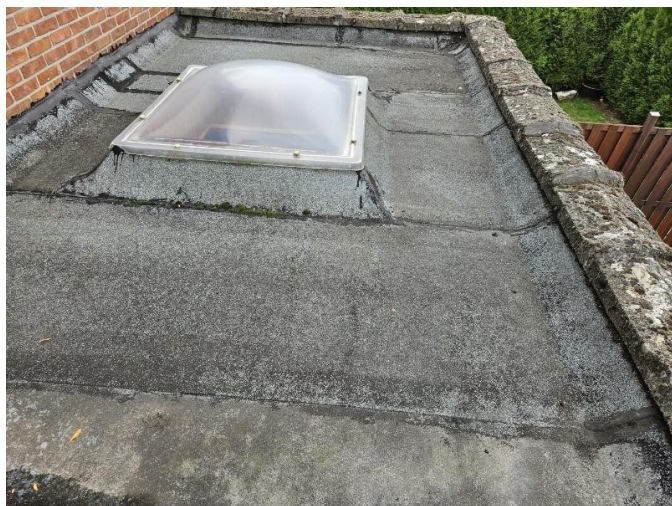
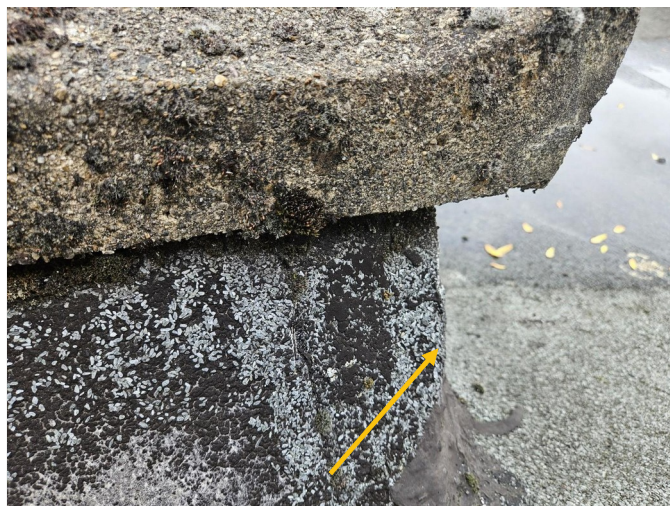
## Fiche 6: Roofing

Geen asbest

| # | Type | Referentie | Resultaat |
|---|---|---|---|
| 6.1 | Puntmonster | 3 | Geen asbest |

| Opmerking | Staalname tot op de eventuele onderliggende lagen is niet mogelijk zonder uitbreiding naar een destructief onderzoek. |

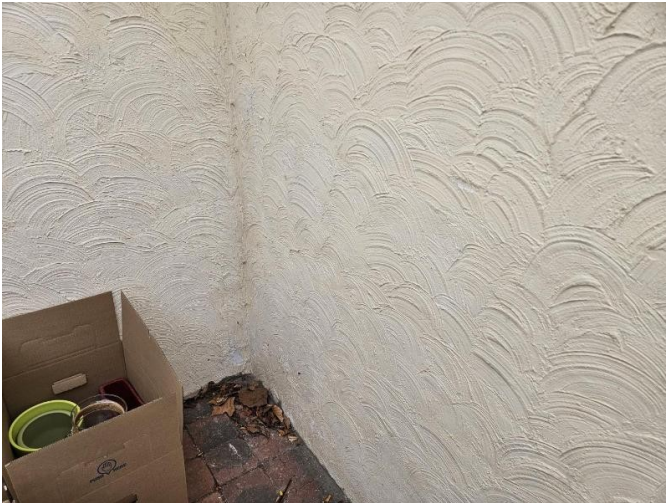
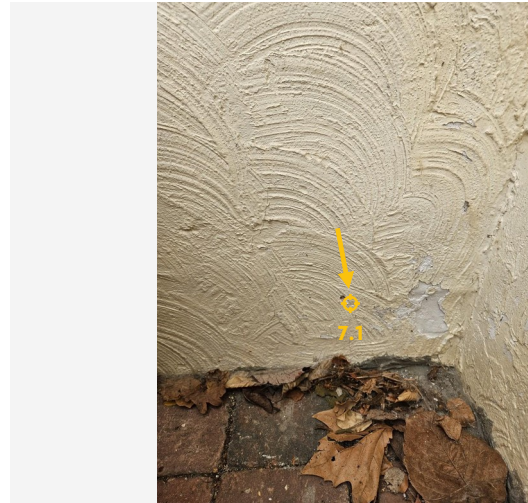
## Fiche 7: Crepi gevels

Geen asbest

| # | Type | Referentie | Resultaat |
|---|---|---|---|
| 7.1 | Mengmonster | 4 | Geen asbest |

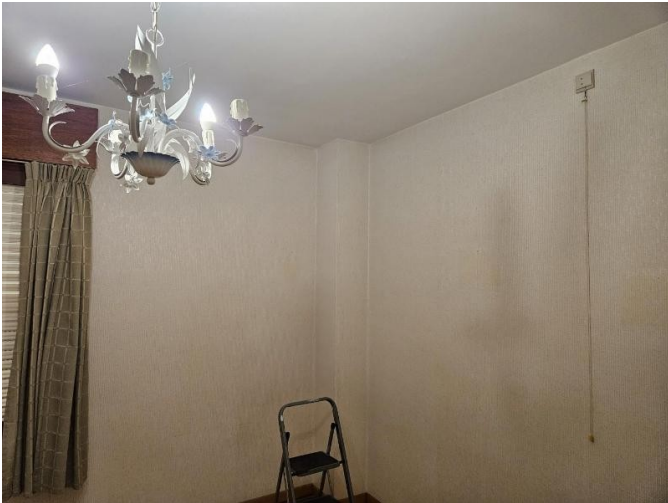
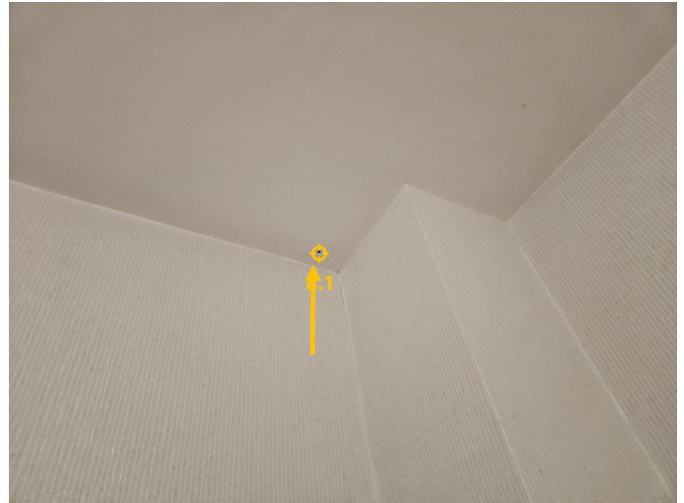
## Fiche 8: Pleisterwerk plafonds

Geen asbest

| # | Type | Referentie | Resultaat |
|---|---|---|---|
| 8.1 | Mengmonster | 2 | Geen asbest |

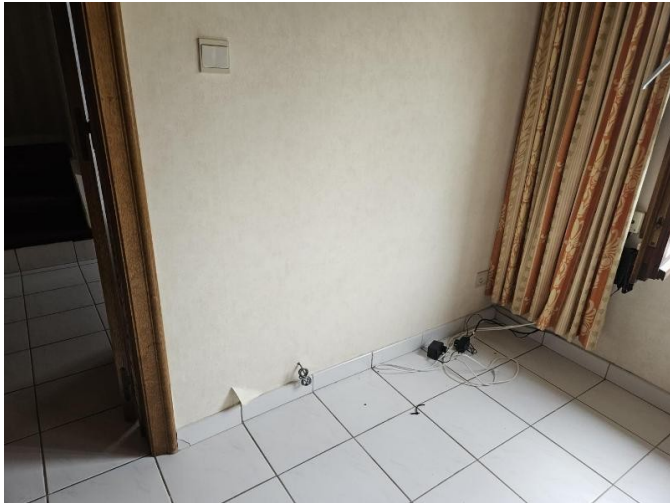
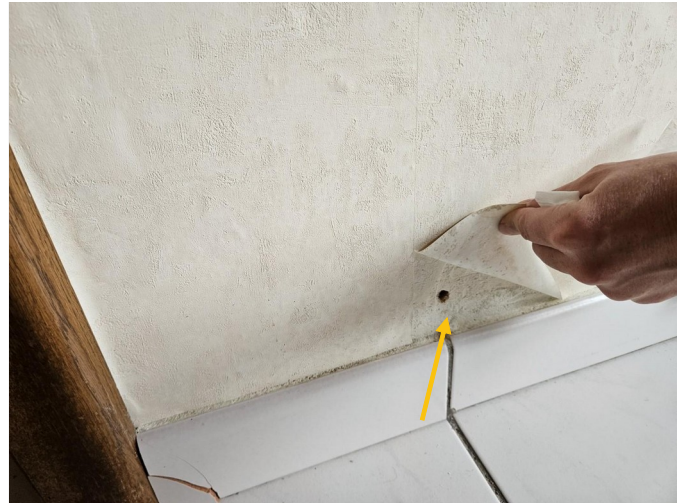
## Fiche 9: Pleisterwerk wanden

Geen asbest

| # | Type | Referentie | Resultaat |
|---|---|---|---|
| 9.1 | Mengmonster | 1 | Geen asbest |

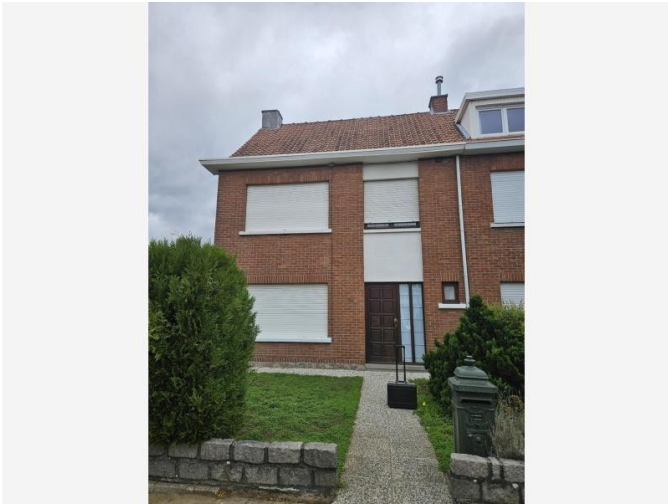
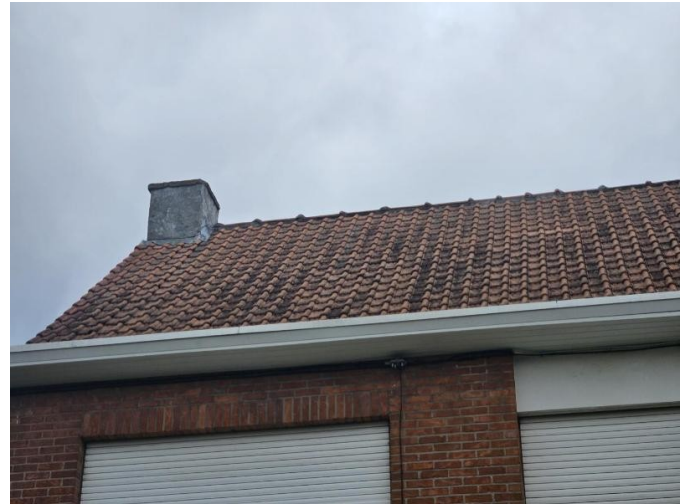
## Fiche 11: Dakbedekking bestaande uit pannen (niet verdacht)

| Beschrijving | Notitie | Terug te vinden op plannen |
|---|---|---|
| Fiche 11: Dakbedekking bestaande uit pannen (niet verdacht) | De dakbedekking is niet-asbestverdacht. | - |

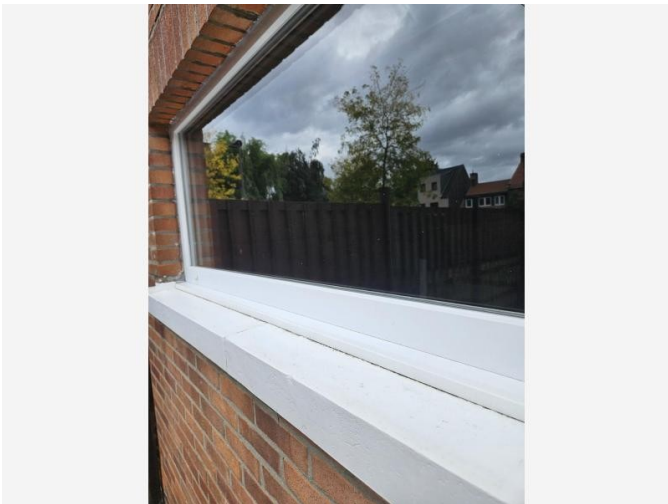
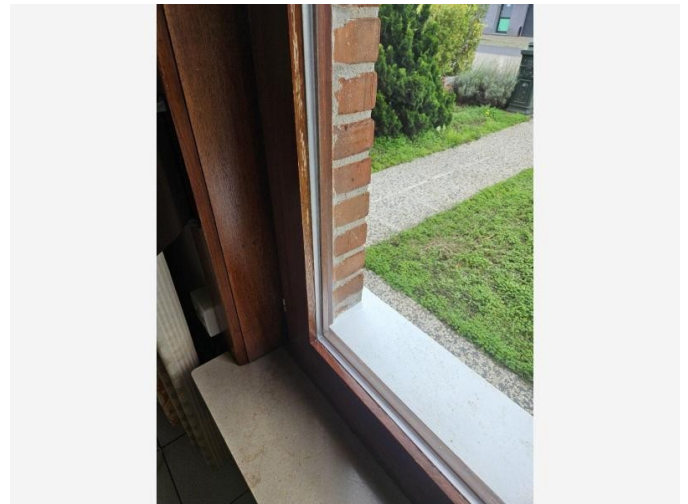
## Fiche 12: Kit aan de ramen

| Beschrijving | Notitie | Terug te vinden op plannen |
|---|---|---|
| Fiche 12: Kit aan de ramen | De kit aan de ramen is niet asbestverdacht. Alle ramen werden gecontroleerd. | - |
