# Asbestinventarisatattest

Leugenberg 98, 2180 Antwerpen

Attestnummer : 20260814-000208.000

**Niet-asbestveilig**

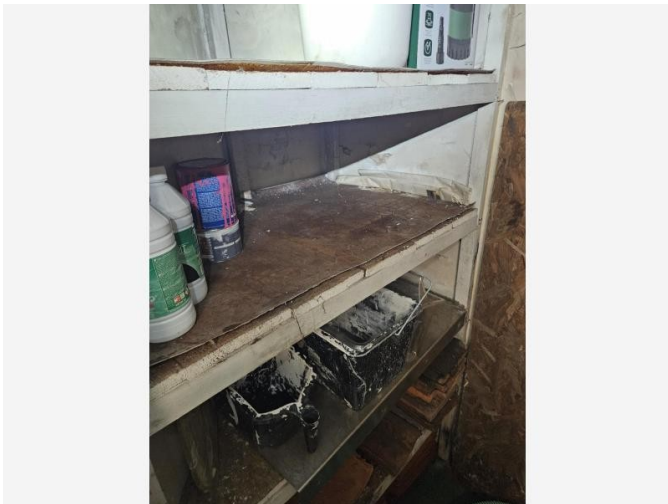
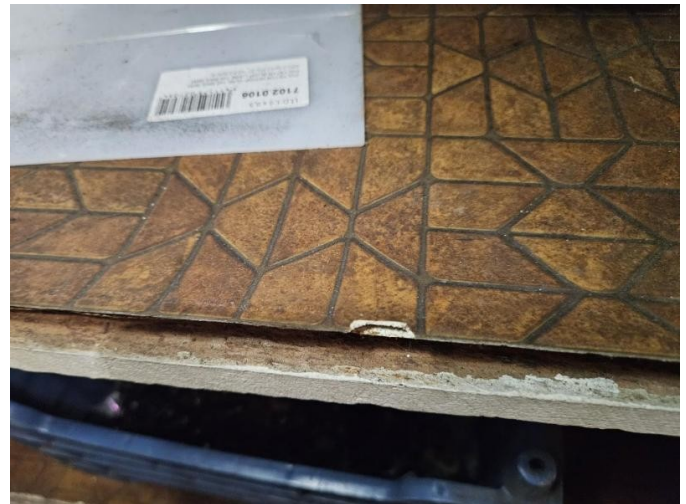
| Fiche 1: Vinyl bruin..... | 18 |

Het asbestmateriaal valt onder de mijlpaal van 2034.

| Eindbeoordeling materiaalrisico | Verhoogd materiaalrisico en/of verhoogde kans op vezelvrijgave |

| Gebondenheid | Categorie 2: niet-hechtgebonden met matrix |
| Asbestsoort (vezeltype) | Alleen chrysotiel aanwezig |
| Asbestconcentratie | Hoog ( $\geq 50\%$ ) |
| Toestand van het materiaal | Licht beschadigd, licht verweerd. Intacte calciumsilicaatplaat of materiaal met categorie 3-gebondenheid |

| # | Type | Referentie | Resultaat |
|---|---|---|---|
| 1.1 | Puntmonster | 4 | Chrysotiel |

| Opmerking | De hoeveelheid is een zo nauwkeurig mogelijke opmeting. Hieraan kunnen evenwel geen rechten worden ontleend. Het gaat om de bruine vinyl die op de schabben in de kelder ligt. |

Verwijderen

- Zorg voor een veilig beheer. Vermijd het beschadigen van het asbestmateriaal. Controleer de toestand jaarlijks op wijzigingen.

- Hermetische zone (erkend asbestverwijderaar)  
Deze toepassing kan enkel door een erkende asbestverwijderaar via de methodiek van hermetische zone verwijderd worden omdat verwijdering via de methodiek van eenvoudige handelingen en/of couveusezakmethode niet mogelijk is; en er automatisch een verhoogd risico op vrijgave van asbestvezels (max. concentratie 0,01 vezels/cm - CODEX Art. VI.3-54) ontstaat. (Bron: CODEX - Art. VI.3-61.- par 1.)

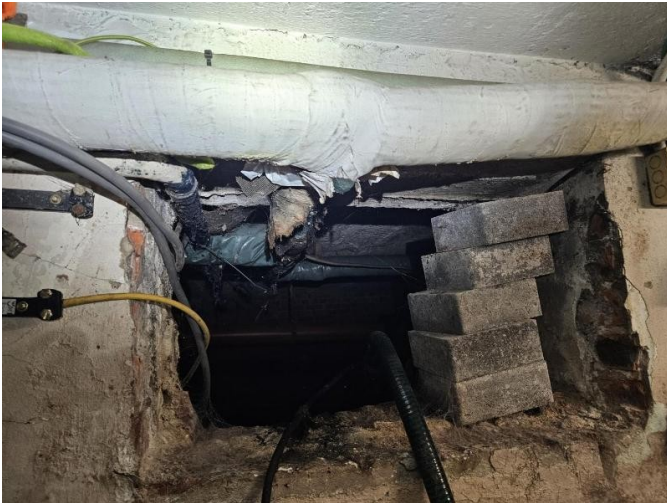
| Fiche 2: Kruipkelder..... | 22 |

#### Permanente beperking

**Reden:** Hoogte minder dan 1,5 meter

**Uitleg van de asbestdeskundige:** Ruimtes met een hoogte lager dan 1,5 meter hoeven in het kader van een asbestattest voor verkoop of schenking niet onderzocht te worden.

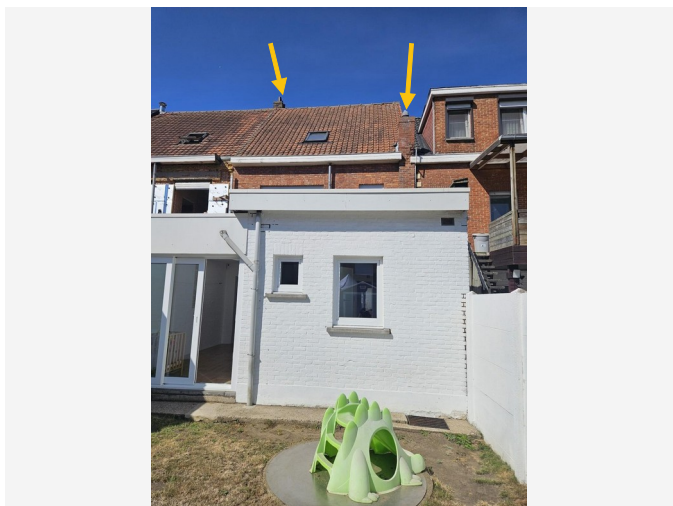
| Fiche 3: Schouw..... | 23 |

### Tijdelijke beperking

**Reden:** Het te onderzoeken materiaal situeert zich hoger dan 3,50 m te rekenen vanaf een veilige ondergrond

**Uitleg van de asbestdeskundige:** De binnenkant van de schouw is niet waarneembaar. De schouw bevat binnenin mogelijk een asbestcement rookgaskanaal. Laat dit onderzoeken bij eventuele werken.

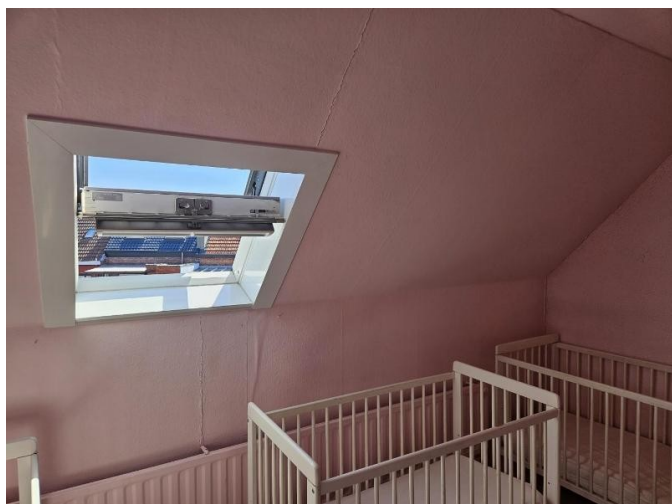
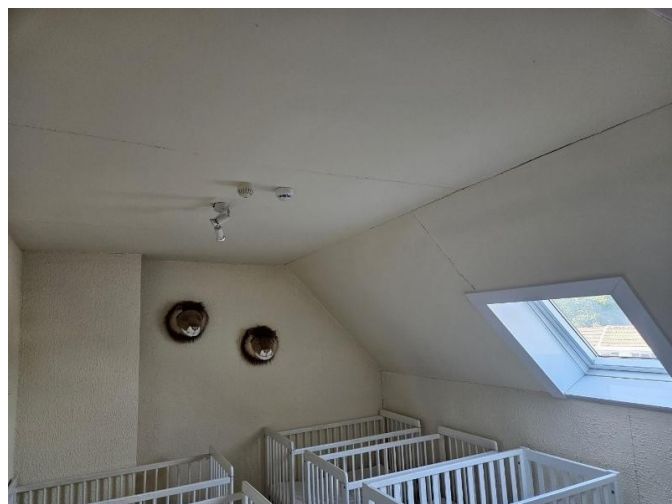
## Fiche 4: Plafonds en muren bestaande uit voorzetpanelen

De plafonds en muren werden afgewerkt met niet-asbestverdachte voorzetpanelen die inspectie van de bedekte structuur (opbouw, pleisterwerk) verhinderen.

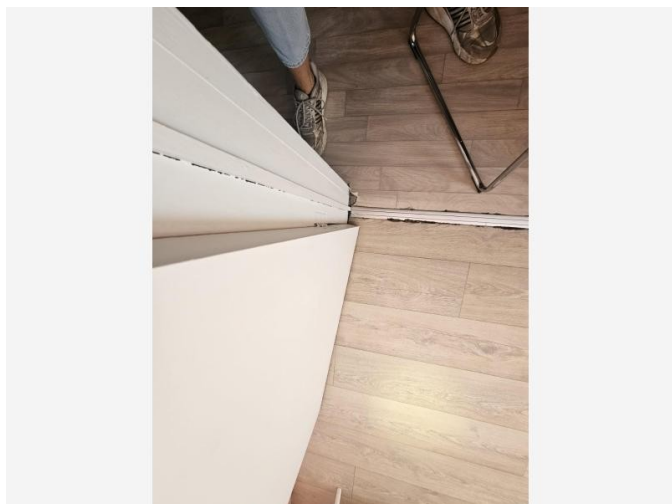
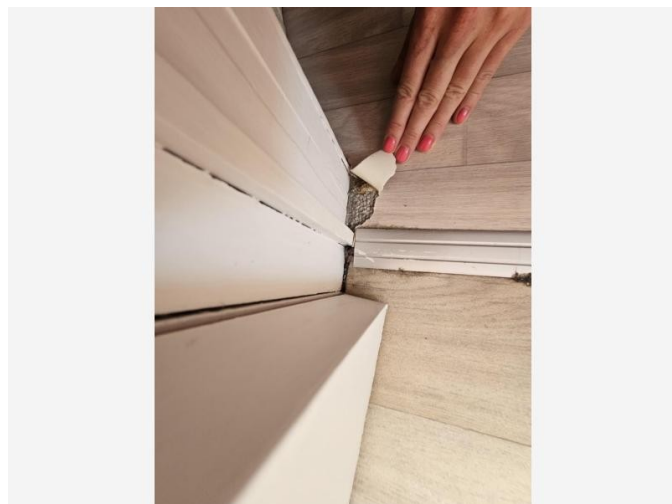
Niet-asbestverdacht vloerzeil. Bij werken, controleer of er onder de nieuwe vloerzeilen mogelijks nog oude wel asbestverdachte vloerzeilen liggen.

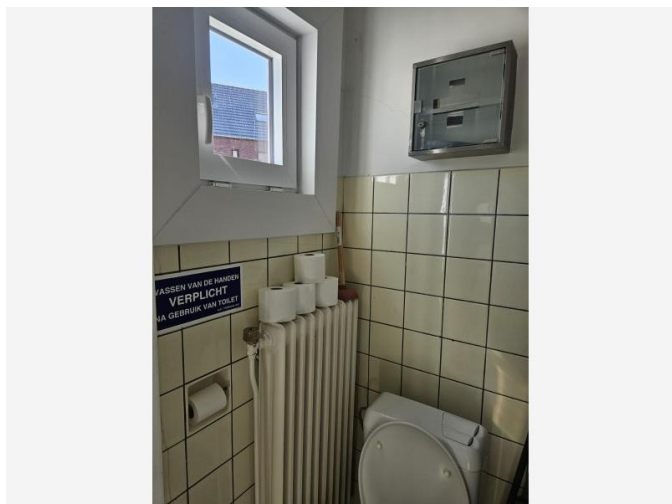
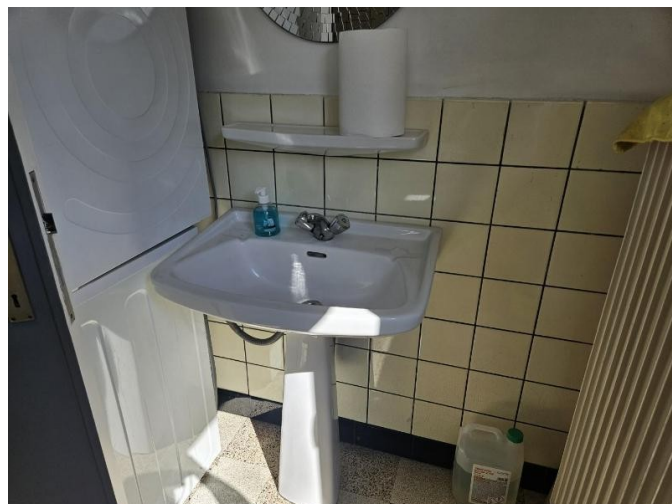
Faiencetegels zijn mogelijks gelijmd met asbesthoudende lijm. Bij werken, laat dit controleren.

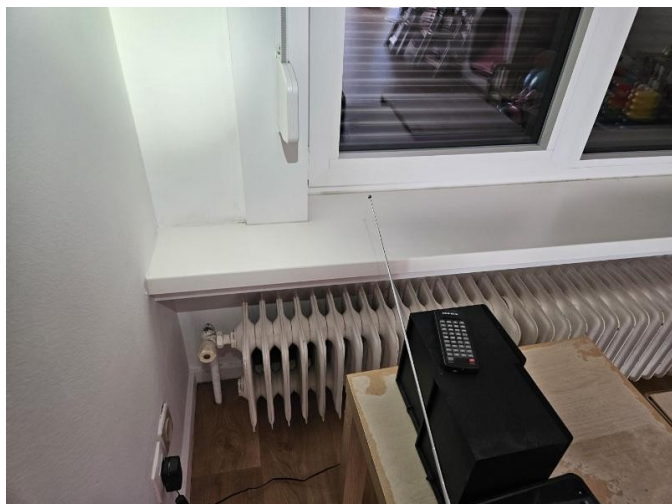
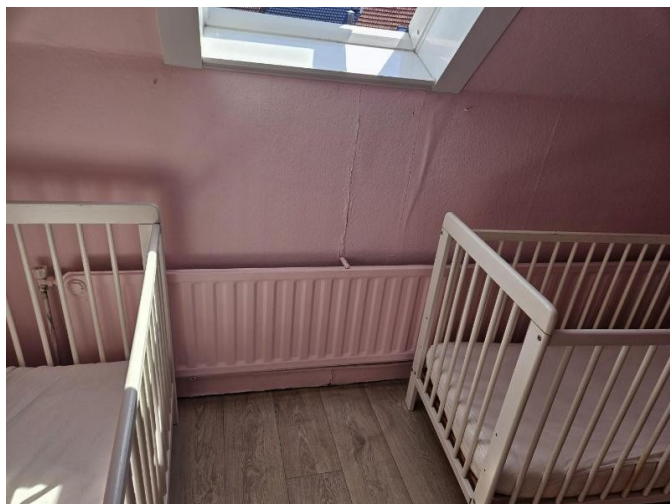
De radiatoren bevatten mogelijk asbesthoudende pakkingen en/of elementen. Laat ze onderzoeken bij onderhoud of vervanging.

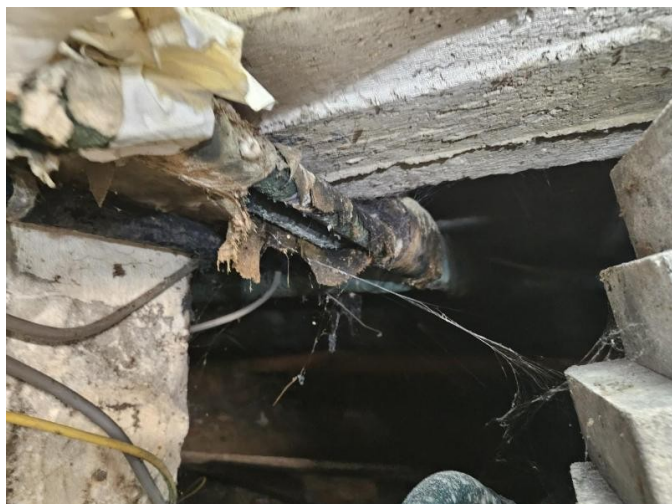
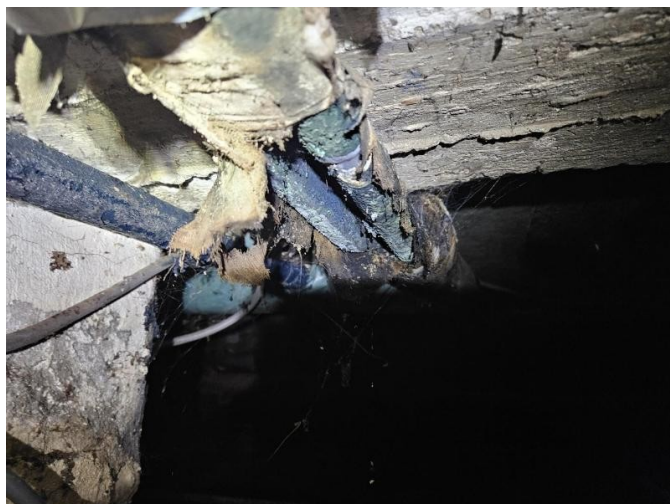
## Fiche 8: Leidingisolatie (doek)

Geen asbest

| # | Type | Referentie | Resultaat |
|---|---|---|---|
| 8.1 | Mengmonster | 3 | Geen asbest |

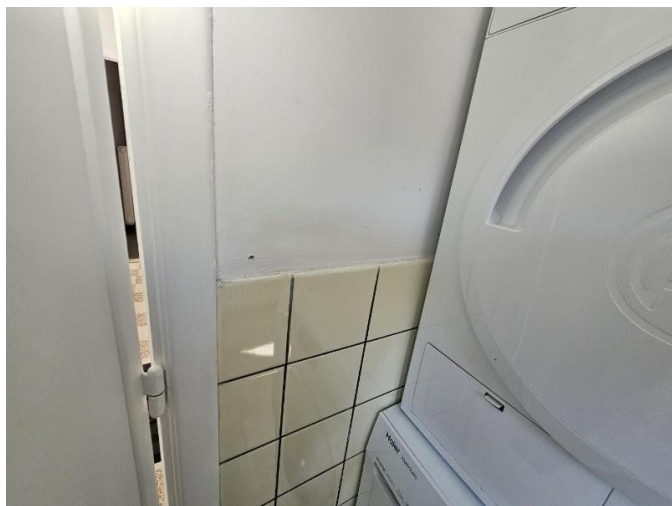
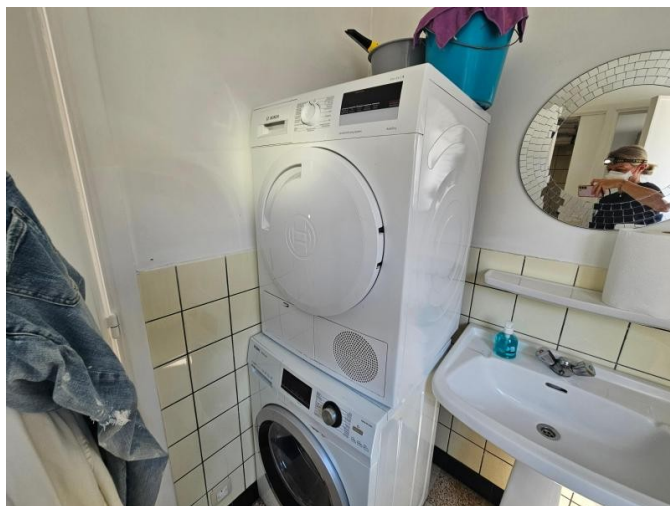
## Fiche 9: Pleisterwerk wanden

Geen asbest

| # | Type | Referentie | Resultaat |
|---|---|---|---|
| 9.1 | Mengmonster | 1 | Geen asbest |

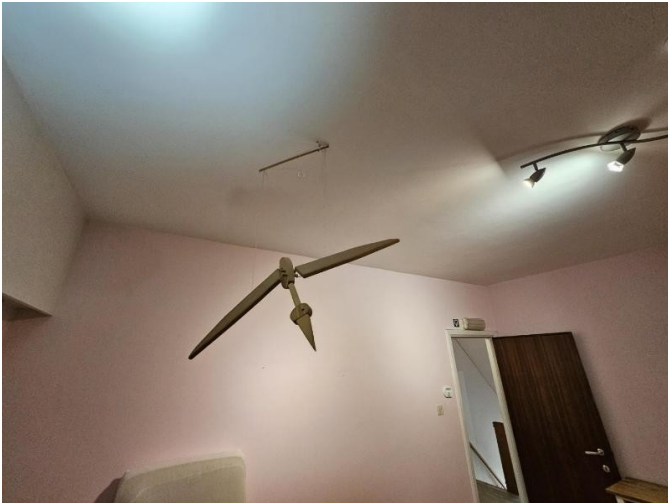
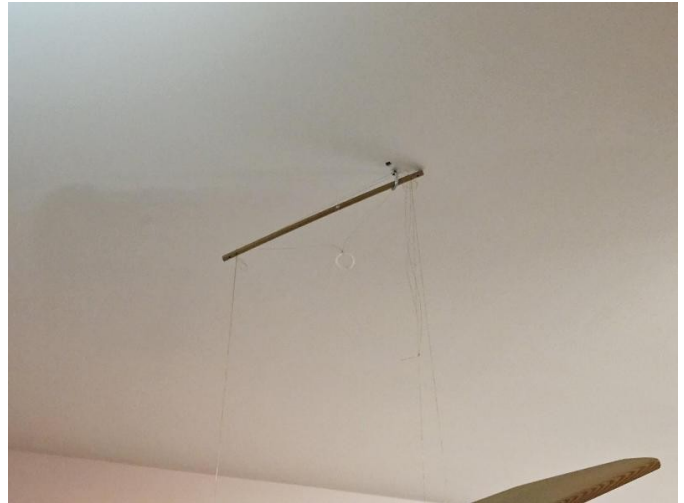
## Fiche 10: Pleisterwerk plafonds

Geen asbest

| # | Type | Referentie | Resultaat |
|---|---|---|---|
| 10.1 | Mengmonster | 2 | Geen asbest |

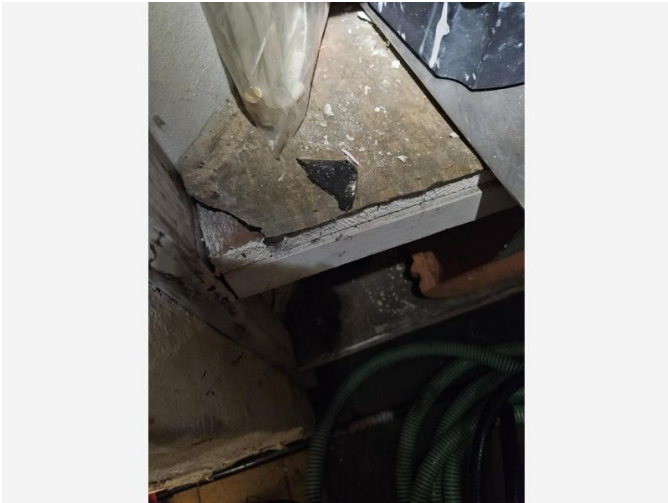
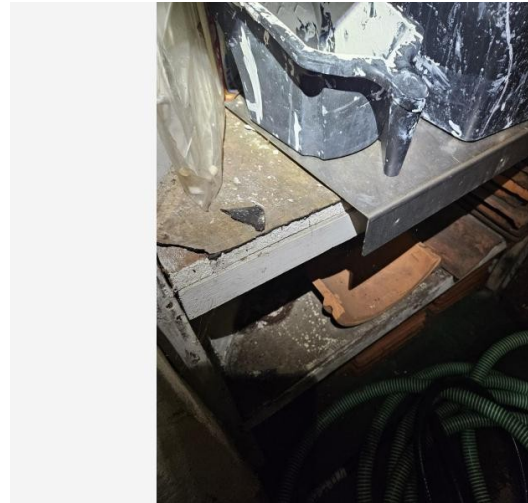
Geen asbest

| # | Type | Referentie | Resultaat |
|---|---|---|---|
| 11.1 | Puntmonster | 5 | Geen asbest |

| Opmerking | De hoeveelheid is een zo nauwkeurig mogelijke opmeting. Hieraan kunnen evenwel geen rechten worden ontleend. Het gaat om de grijze vinyl die op de schabben in de kelder ligt. |

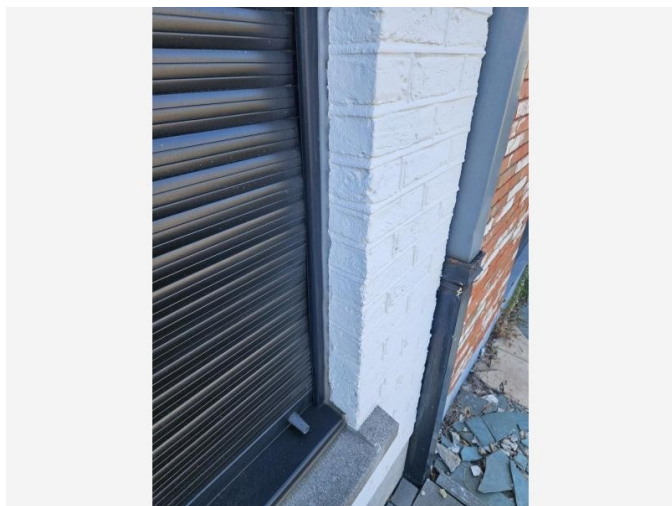
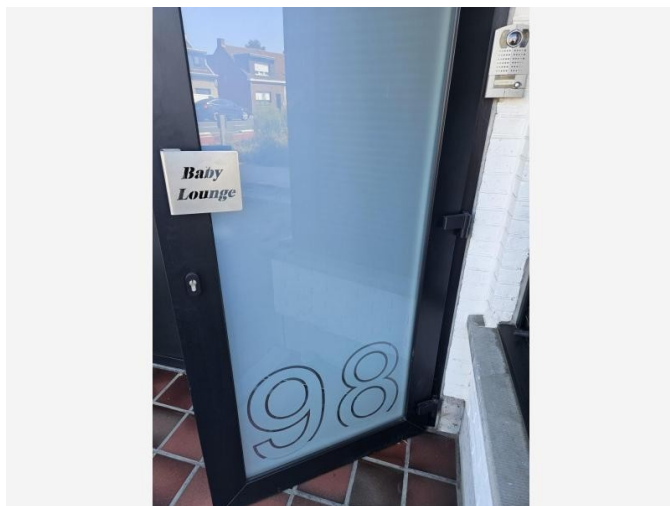
### Fiche 12: Kit aan de ramen

| Beschrijving | Notitie | Terug te vinden op plannen |
|---|---|---|
| Fiche 12: Kit aan de ramen | De kit aan de ramen is niet asbestverdacht. Alle ramen werden gecontroleerd. | - |

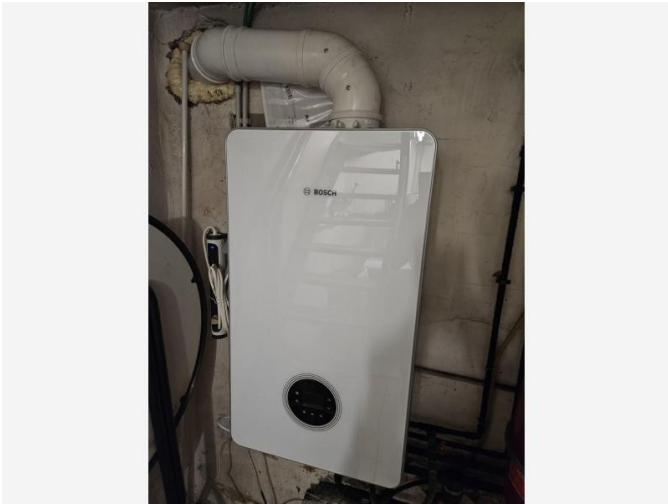
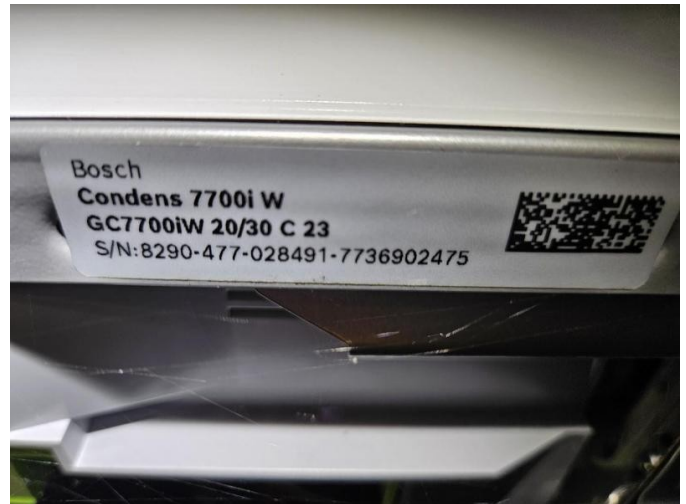
### Fiche 13: CV-ketel (niet verdacht)

| Beschrijving | Notitie | Terug te vinden op plannen |
|---|---|---|
| Fiche 13: CV-ketel (niet verdacht) | De CV-ketel (dichtingen, isolerend materiaal) is niet asbestverdacht. | - |

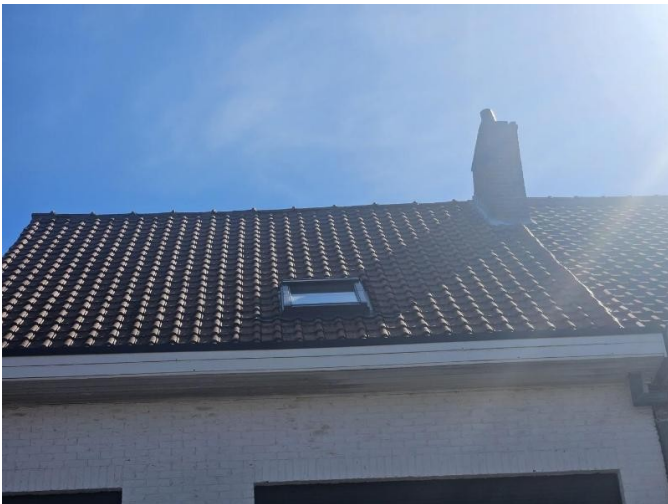
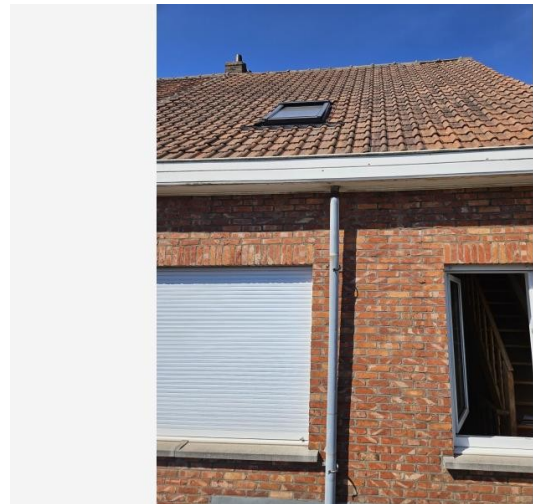
### Fiche 14: Dakbedekking bestaande uit pannen (niet verdacht)

| Beschrijving | Notitie | Terug te vinden op plannen |
|---|---|---|
| Fiche 14: Dakbedekking bestaande uit pannen (niet verdacht) | De dakbedekking is niet-asbestverdacht. | - |

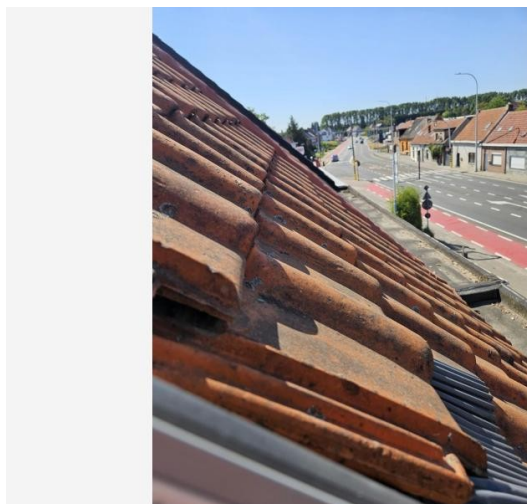
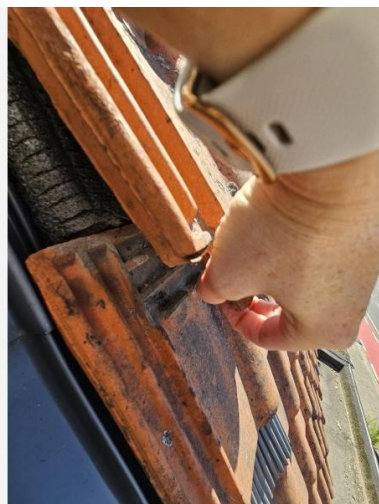
### Fiche 15: Geen asbestverdacht onderdak aangetroffen

| Beschrijving | Notitie | Terug te vinden op plannen |
|---|---|---|
| Fiche 15: Geen asbestverdacht onderdak aangetroffen | Na het optillen van een pan werd geen asbestverdacht onderdak aangetroffen. Dit betekent niet dat er geen onderdak aanwezig kan zijn op plaatsen die niet gecontroleerd werden. Bij werken, laat een eventueel aangetroffen onderdak controleren op aanwezigheid van asbest. | Plan 1.8: Snede |
