# Asbestinventarisatattest

Hoge Kaart 59, 2930 Brasschaat

Attestnummer : 20241217-000357.000

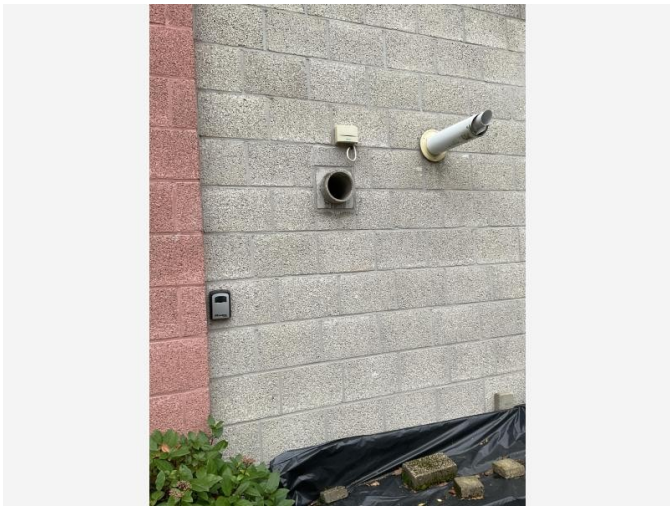
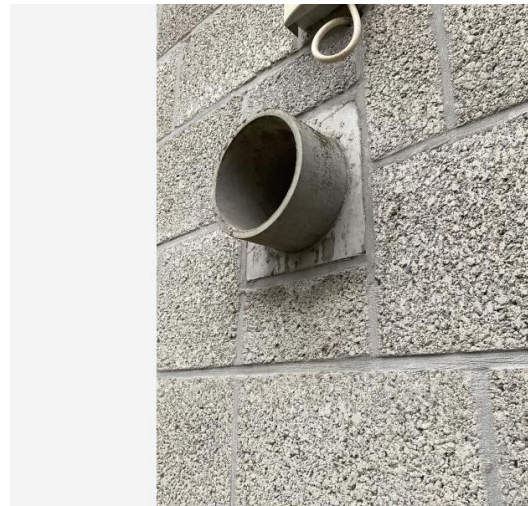
Overzichtsfoto

Detailfoto

Het asbestmateriaal valt onder de mijlpaal van 2040.

| Eindbeoordeling materiaalisico | Laag materiaalisico en/of verlaagde kans op vezelvrijgave |

| Gebondenheid | Categorie 1: hechtgebonden in oorsprong |
| Asbestsoort (vezeltype) | Crocidoliet aanwezig |
| Asbestconcentratie | Laag (< 50%) |
| Afschermingsgraad van het gehele materiaal | Geheel of deels vrij aan de buitenlucht |
| Toestand van het materiaal | Licht beschadigd, licht verweerd. Intact calciumsilicaatmateriaal of categorie III 'gebondenheid' |

| Beschrijving | Cementbuizen |
| Omgeving | Buiten |
| Asbestmateriaal | Buis, koker, leiding, pijp, doorvoer |

Zorgvuldig beheren

- Zorg voor een veilig beheer. Vermijd het beschadigen van het asbestmateriaal. Controleer de toestand jaarlijks op wijzigingen.
- Zorg voor een veilig beheer en verwijder dit asbestmateriaal wanneer het bij werken eenvoudig bereikbaar wordt. Controleer de toestand jaarlijks op wijzigingen.
- Voer bijkomende staalname(s) uit.

- Eenvoudige handelingen: enkel door erkend asbestverwijderaar  
Draag bij het uitvoeren van de werken steeds een volledige lichaamsbescherming (luchtdicht) en volgelaatsmasker met minimum een filter van het type P3. Enkel een erkende asbestverwijderaar mag dit verwijderen.

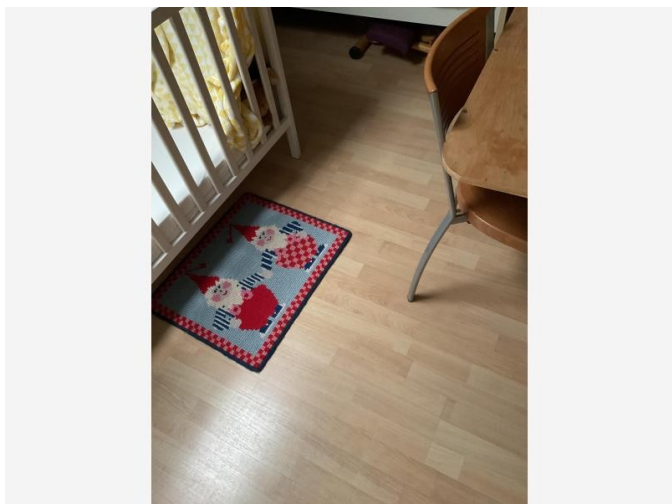
Vrije foto

Geen asbesthoudende materialen aangetroffen.

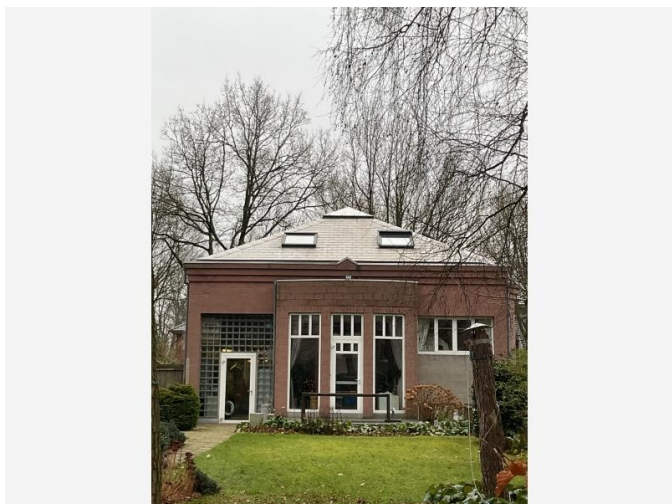
Vrije foto

Geen asbesthoudende materialen aangetroffen.

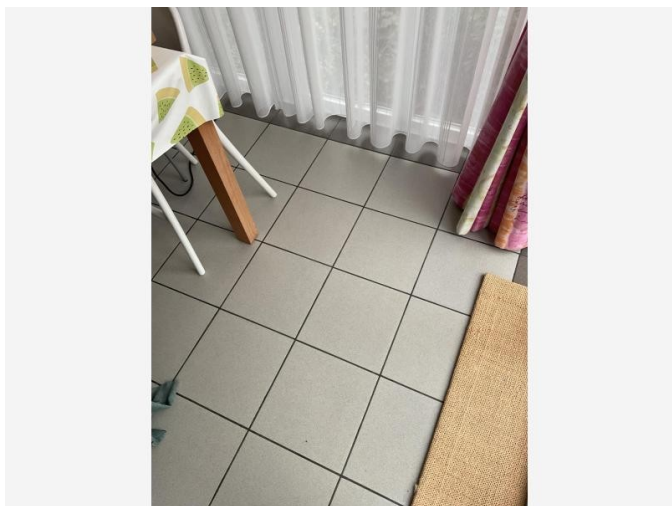
Vrije foto

Geen asbesthoudende materialen aangetroffen.

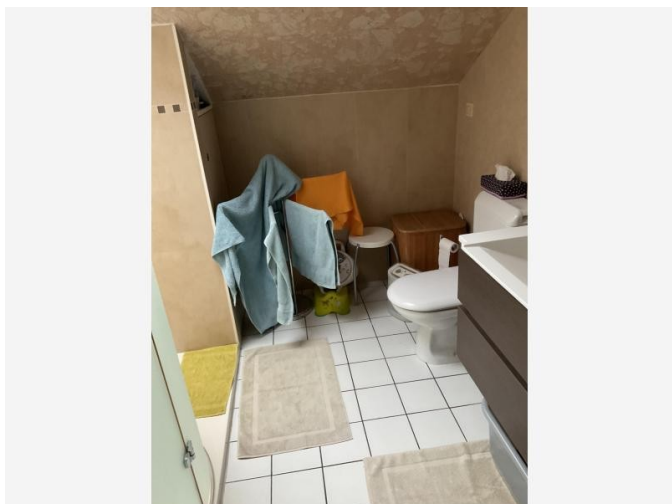
Vrije foto

Geen asbesthoudende materialen aangetroffen.

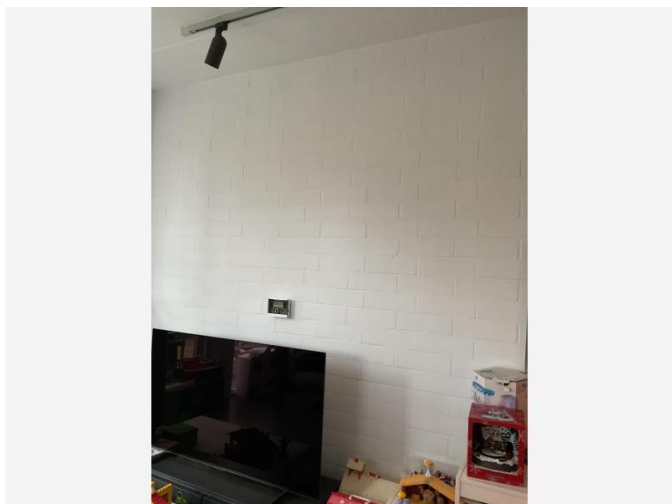
Vrije foto

Geen pleisterwerk aanwezig.

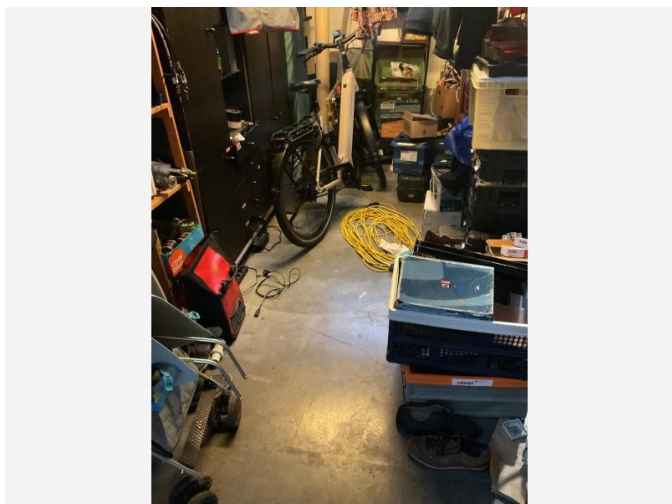
Vrije foto

Geen asbesthoudende materialen aangetroffen.

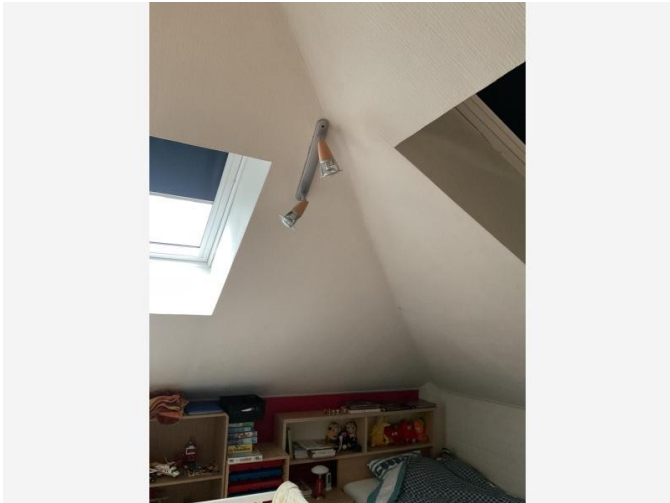
Vrije foto

Geen asbesthoudende materialen aangetroffen.

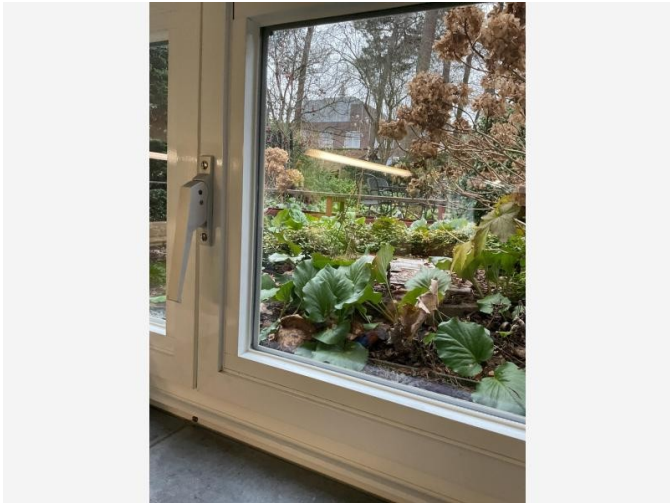
Vrije foto

Geen asbesthoudende materialen aangetroffen.

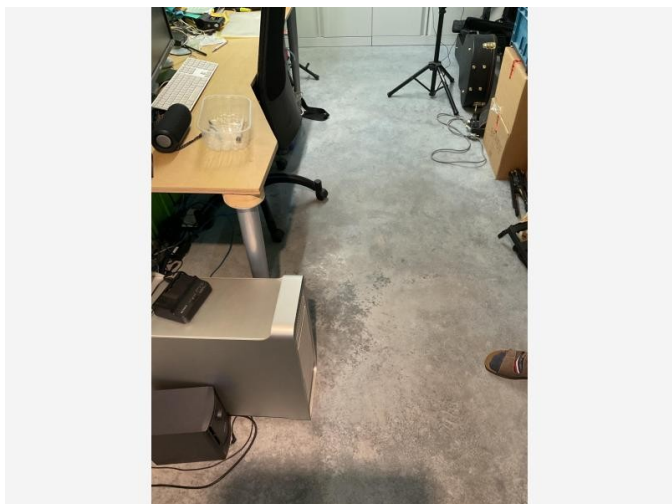
Vrije foto

Geen asbesthoudende materialen aangetroffen.

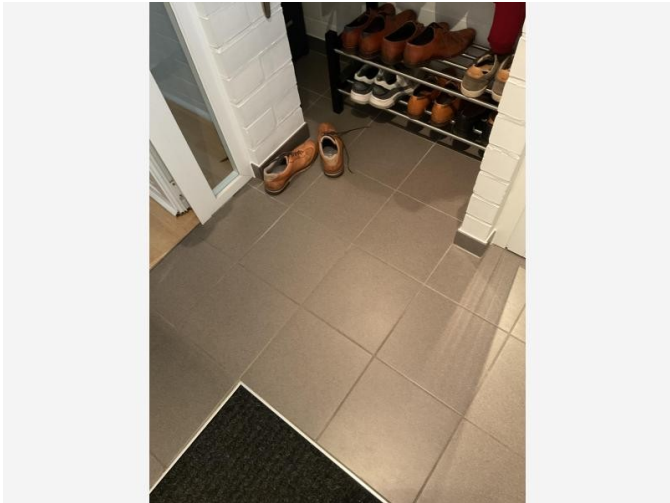
Vrije foto

Geen asbesthoudende materialen aangetroffen.

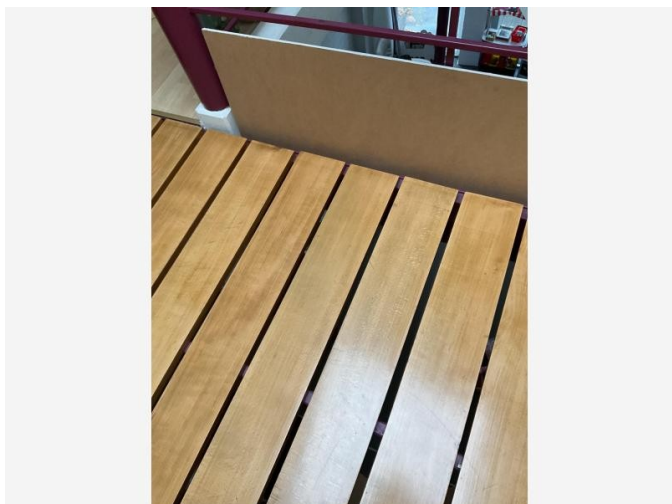
Vrije foto

Geen asbesthoudende materialen aangetroffen.

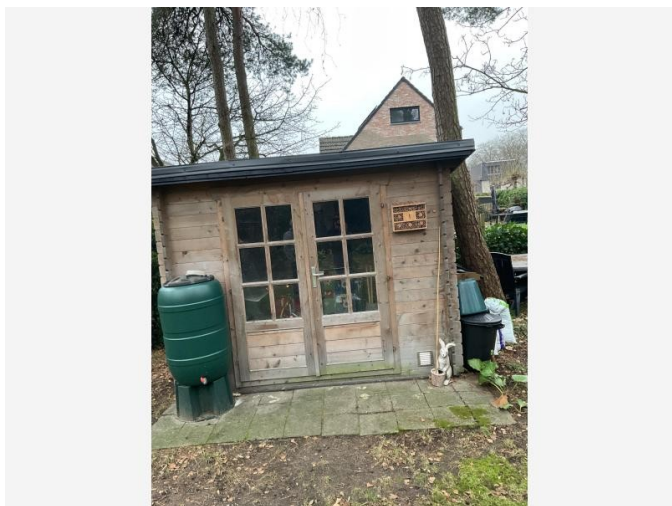
Vrije foto

Geen asbesthoudende materialen aangetroffen.

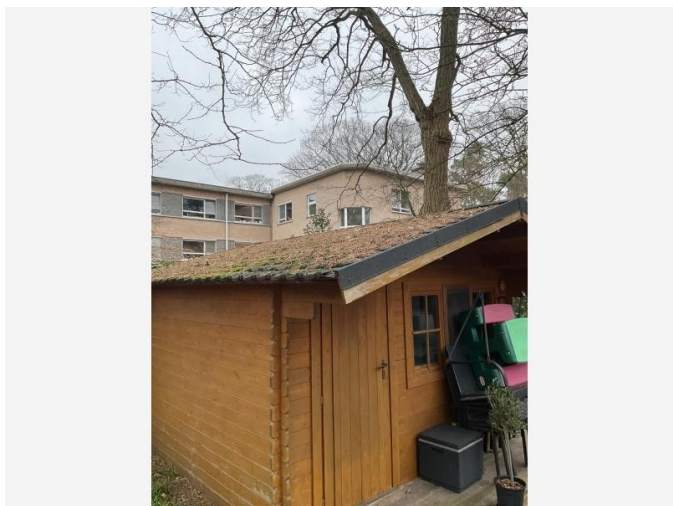
Vrije foto

Geen asbesthoudende materialen aangetroffen.
