# Asbestinventarisatetest

Pinksterbloemlaan 33, 2180 Antwerpen

Attestnummer : 20240225-000159.000

## Niet-asbestveilig

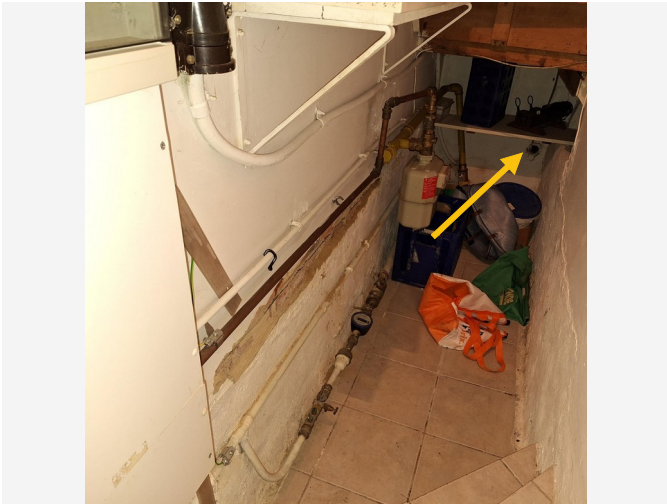
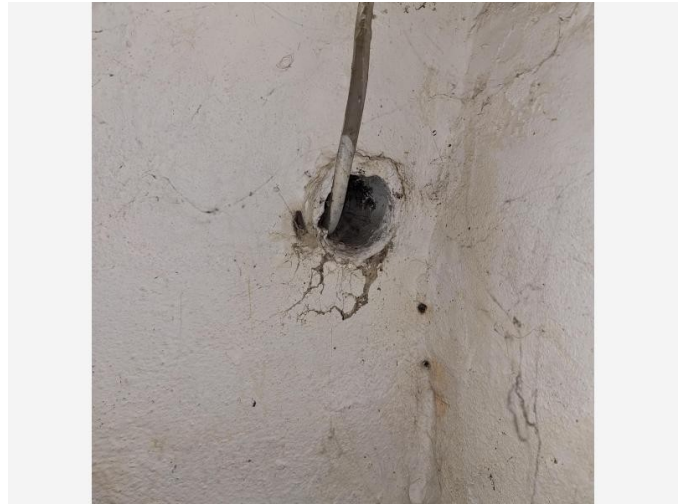
Eindbeoordeling materiaalrisico	Verhoogd materiaalrisico en/of verhoogde kans op vezelvrijgave
---------------------------------	--

Beschrijving	Asbestcementbuis kelder
Omgeving	Grenst aan binnen- en buitenlucht
Primaire drager	Schacht-koker (technisch)
Asbestmateriaal	Buis, koker, leiding, pijp, doorvoer
Bindmiddel van asbestmateriaal	Cement

<b>Gebondenheid op basis van bindmiddel</b>	Hecht
<b>Hoeveelheid (lengte - omtrek - dikte - aantal)</b>	<ul style="list-style-type: none"> <li>• 2,00 m - 22,00 cm - 0,50 cm - 1 stuk</li> </ul>
<b>Totaal volume</b>	0,002 m <sup>3</sup>
<b>Eenvoudig bereikbaar</b>	Ja
<b>Bevestigingswijze</b>	<ul style="list-style-type: none"> <li>• Geklemd</li> <li>• Verlijmd, ingegoten, versmeerd</li> </ul>
<b>Identificatiemethode</b>	Vaststelling zonder monstername
<b>Destructieve handeling voor identificatie</b>	Nee
<b>Opmerking</b>	De lengte van de buis is een schatting. Vermoedelijk loopt de buis tot aan de voorgevel van het huis.

Verwijderen

- Zorg voor een veilig beheer. Vermijd het beschadigen van het asbestmateriaal. Controleer de toestand jaarlijks op wijzigingen.
- Scherm in afwachting van verwijdering het asbestmateriaal af van luchtstromingen en verstoring: bijvoorbeeld door het te verpakken, te fixeren, af te dekken, signalisatie - afbakening aan te brengen, ...
- Verwijder dit asbestmateriaal zo snel mogelijk. Volg de toestand goed op.

- Eenvoudige handelingen: mag via doe-het-zelf of door werknemer(s) met opleidingsattest eenvoudige handelingen  
De buis mag enkel door een doe-het-zelver verwijderd worden als deze in zijn geheel en zonder te beschadigen verwijderd kan worden. Op plaatsen waar de buis verlijmd/ingemetseld is, moeten deze rondom uitgekapt worden. Het is aangeraden om de buis te bevochtigen of om vochtige doeken te gebruiken om het vrijkomen van asbestvezels te beperken. Het dragen van PBM, zoals een volgelaatsmasker met minimum een filter van het type P3, handschoenen en een overall, is noodzakelijk.

Bij voorkeur wordt de buis verwijderd door een werknemer met opleidingsattest eenvoudige handelingen voor de verwijdering van asbest of door een erkend asbestverwijderaar omdat de buis quasi volledig is

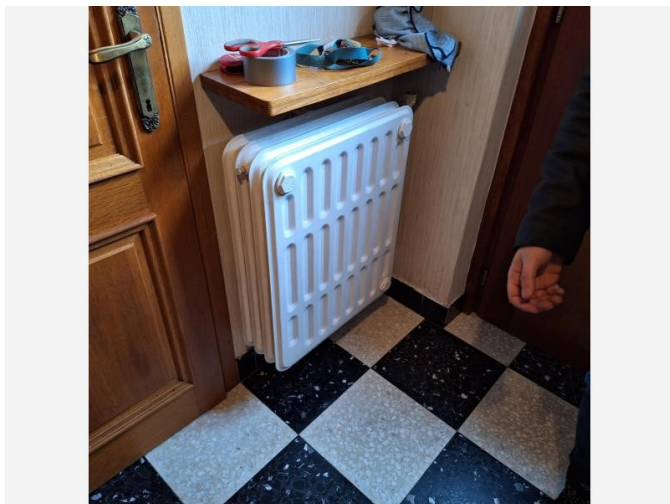
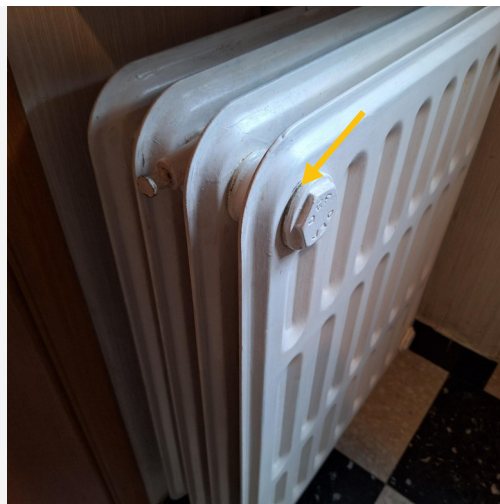
Eindbeoordeling materiaalrisico	Zeer laag materiaalrisico en/of zeer lage kans op vezelvrijgave
---------------------------------	---

Beschrijving	Radiatoren - pakking
Omgeving	Binnen
Primaire drager	HVAC infrastructuur en uitrusting
Asbestmateriaal	Pakking, dichting
Bindmiddel van asbestmateriaal	Karton - papier - viltachtig
Gebondenheid op basis van bindmiddel	Niet-hechtgebonden
Hoeveelheid (gewicht - aantal)	• 1,00 kg - 1 stuk
Totaal gewicht	1,00 kg
Eenvoudig bereikbaar	Ja

<b>Bevestigingswijze</b>	<ul style="list-style-type: none"> <li>• Geklemd</li> </ul>
<b>Identificatiemethode</b>	Vaststelling zonder monsternamen
<b>Destructieve handeling voor identificatie</b>	Nee
<b>Opmerking</b>	<p>De pakkingen in dit type radiatoren kunnen asbesthoudend zijn. Er is geen staalname mogelijk zonder destructieve handelingen.</p> <p>Het betreft zes radiatoren: in de inkomhal, in het salon, in de eetkamer en één in elke slaapkamer. De radiatoren in de keuken en in de badkamer zijn andere types en deze zijn asbestvrij.</p> <p>Het gewicht van de pakkingen is een schatting.</p>

Verwijderen

- Zorg voor een veilig beheer. Vermijd het beschadigen van het asbestmateriaal. Controleer de toestand jaarlijks op wijzigingen.
- Zorg voor een veilig beheer en verwijder dit asbestmateriaal wanneer het bij werken eenvoudig bereikbaar wordt. Controleer de toestand jaarlijks op wijzigingen.

- Eenvoudige handelingen: mag via doe-het-zelf of door werknemer(s) met opleidingsattest eenvoudige handelingen  
De radiatoren met asbesthoudende pakkingen mogen verwijderd worden door een doe-het-zelver. De radiatoren dienen in hun geheel verwijderd te worden. Op deze manier is er geen risico op vrijgave van asbestvezels uit de asbesthoudende pakkingen.

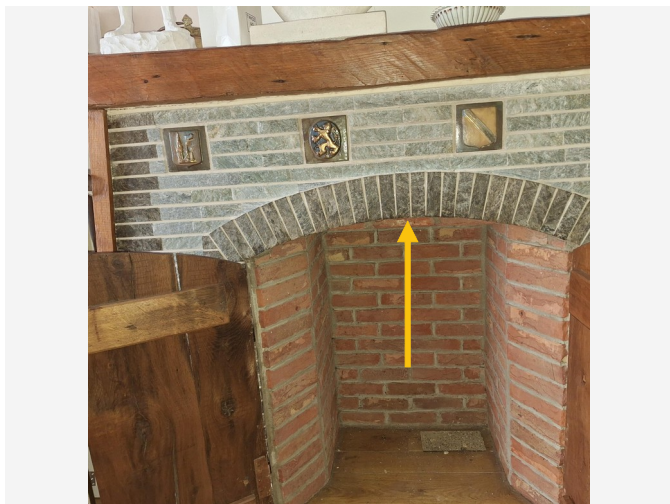
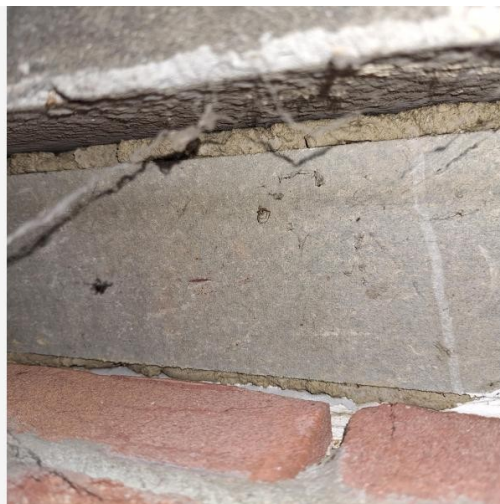
Eindbeoordeling materiaalrisico	Verhoogd materiaalrisico en/of verhoogde kans op vezelvrijgave
---------------------------------	--

Beschrijving	Plaatje in schouw
Omgeving	Grenst aan binnen- en buitenlucht
Primaire drager	HVAC infrastructuur en uitrusting
Asbestmateriaal	Plaat, paneel, tablet - Type Menuiserite
Bindmiddel van asbestmateriaal	Cement
Gebondenheid op basis van bindmiddel	Hecht
Hoeveelheid (oppervlakte - dikte - aantal)	• 0,18 m <sup>2</sup> - 1,00 cm - 1 stuk
Totaal volume	0,002 m <sup>3</sup>
Eenvoudig bereikbaar	Ja
Bevestigingswijze	• Geklemd • Verlijmd, ingegoten, versmeerd

Verwijderen

- Verwijder dit asbestmateriaal zo snel mogelijk. Volg de toestand goed op.

- Eenvoudige handelingen: mag via doe-het-zelf of door werknemer(s) met opleidingsattest eenvoudige handelingen  
Het menuiserieplaatje mag door een doe-het-zelver verwijderd worden als het in zijn geheel en zonder te beschadigen verwijderd kan worden. Op plaatsen waar het plaatje verlijmd/ingemetseld is, moet dit rondom uitgekapt worden. Het is aangeraden om het materiaal te bevochtigen of om vochtige doeken te gebruiken om het vrijkomen van asbestvezels te beperken. Het dragen van PBM (een volgelaatsmasker met minimum een filter van het type P3, handschoenen en eventueel een overall) is aangeraden.

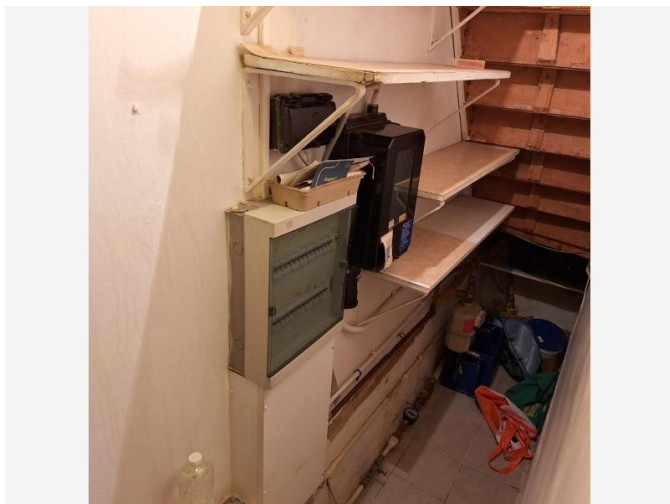
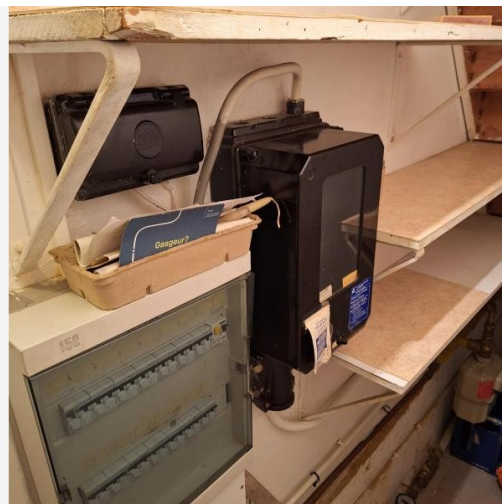
Eindbeoordeling materiaalrisico	Laag materiaalrisico en/of verlaagde kans op vezelvrijgave
---------------------------------	--

Beschrijving	Bakeliet meterteller
Omgeving	Binnen
Primaire drager	Communicatie en elektrische infrastructuur en uitrusting
Asbestmateriaal	Plaat, paneel, tablet - Type Bakeliet
Bindmiddel van asbestmateriaal	Kunststof of -hars
Gebondenheid op basis van bindmiddel	Hecht
Hoeveelheid (oppervlakte - dikte - aantal)	• 0,31 m <sup>2</sup> - 0,50 cm - 1 stuk
Totaal volume	0,002 m <sup>3</sup>
Eenvoudig bereikbaar	Ja
Bevestigingswijze	• Geschroefd

<b>Identificatiemethode</b>	Vaststelling zonder monstername
<b>Destructieve handeling voor identificatie</b>	Nee
<b>Opmerking</b>	<p>Bakeliet kan asbesthoudend zijn en kan enkel uitgesloten worden via een negatieve analyse. Monstername is echter niet mogelijk binnen het kader van het niet-destructief onderzoek.</p> <p>De hoeveelheid werd berekend bij benadering.</p>

Zorgvuldig beheren

- Zorg voor een veilig beheer. Vermijd het beschadigen van het asbestmateriaal. Controleer de toestand jaarlijks op wijzigingen.
- Zorg voor een veilig beheer en verwijder dit asbestmateriaal wanneer het bij werken eenvoudig bereikbaar wordt. Controleer de toestand jaarlijks op wijzigingen.

- Eenvoudige handelingen: mag via doe-het-zelf of door werknemer(s) met opleidingsattest eenvoudige handelingen  
In principe mag deze meter door een doe-het-zelver verwijderd worden zonder het beschadigen van het materiaal. In de praktijk zal deze meter enkel vervangen kunnen worden door de netbeheerder.

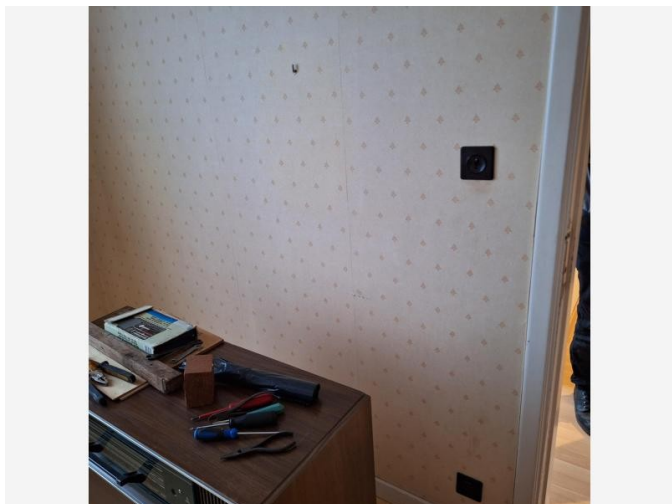
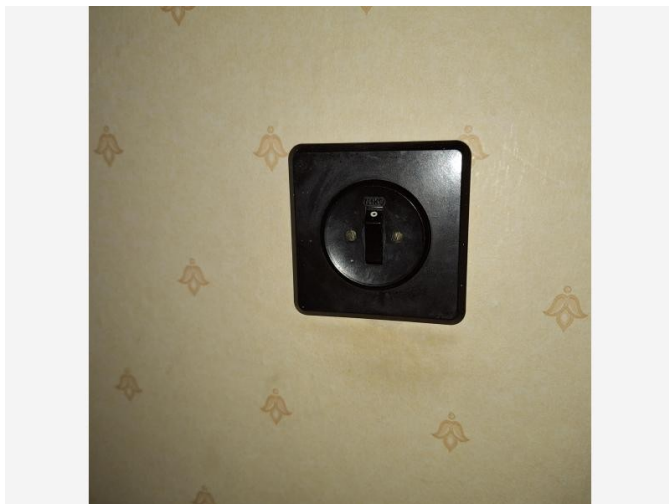
Eindbeoordeling materiaalrisico	Laag materiaalrisico en/of verlaagde kans op vezelvrijgave
---------------------------------	--

Beschrijving	Bakeliet schakelmateriaal
Omgeving	Binnen
Primaire drager	Communicatie en elektrische infrastructuur en uitrusting
Asbestmateriaal	Plaat, paneel, tablet - Type Bakeliet
Bindmiddel van asbestmateriaal	Kunststof of -hars
Gebondenheid op basis van bindmiddel	Hecht
Hoeveelheid (oppervlakte - dikte - aantal)	• 0,10 m <sup>2</sup> - 0,50 cm - 1 stuk
Totaal volume	< 0,001 m <sup>3</sup>

<b>Eenvoudig bereikbaar</b>	Ja
<b>Bevestigingswijze</b>	<ul style="list-style-type: none"> <li>• Geschroefd</li> </ul>
<b>Identificatiemethode</b>	Vaststelling zonder monstername
<b>Destructieve handeling voor identificatie</b>	Nee
<b>Opmerking</b>	<p>Bakeliet kan asbesthoudend zijn en kan enkel uitgesloten worden via een negatieve analyse. Monstername is echter niet mogelijk binnen het kader van het niet-destructief onderzoek.</p> <p>De hoeveelheid werd berekend bij benadering. Het betreft 9 toepassingen van bakeliet schakelmateriaal: één in de inkomhal, twee in elke slaapkamer en twee in de nachthal.</p>

Zorgvuldig beheren

- Zorg voor een veilig beheer. Vermijd het beschadigen van het asbestmateriaal. Controleer de toestand jaarlijks op wijzigingen.
- Zorg voor een veilig beheer en verwijder dit asbestmateriaal wanneer het bij werken eenvoudig bereikbaar wordt. Controleer de toestand jaarlijks op wijzigingen.
- Verwijder dit asbestmateriaal zo snel mogelijk. Volg de toestand goed op.

- Eenvoudige handelingen: mag via doe-het-zelf of door werknemer(s) met opleidingsattest eenvoudige handelingen  
Het bakeliet schakelmateriaal mag door een doe-het-zelver verwijderd worden. Hierbij is het belangrijk om de toepassing niet te beschadigen, om het vrijkomen van schadelijke asbestvezels te voorkomen.

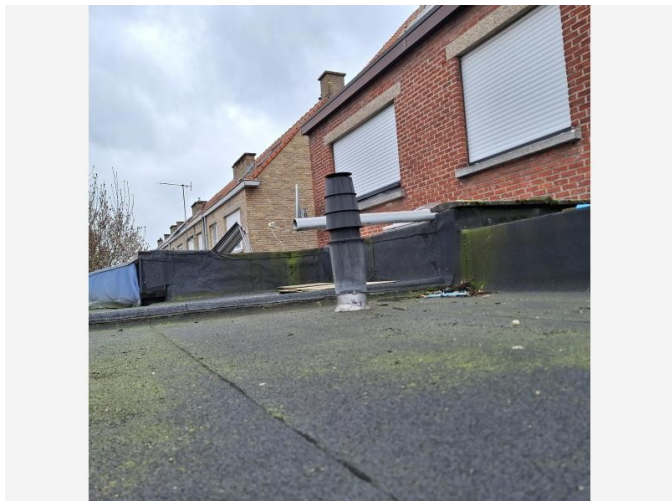
## Fiche 6: Vernieuwde roofing plat dak keuken / berging

Het plat dak van de keuken/berging werd volledig vernieuwd in 2010. Bij de vernieuwing van roofing bestaat de mogelijkheid dat er eventuele asbesthoudende onderlagen zijn achtergebleven op het dak. Op de offerte staat echter vermeld dat de oude roofing tot op de drager zou worden verwijderd. Als de verwijdering effectief op deze manier werd uitgevoerd, is er geen risico op asbesthoudende roofing op het dak van de keuken/berging.

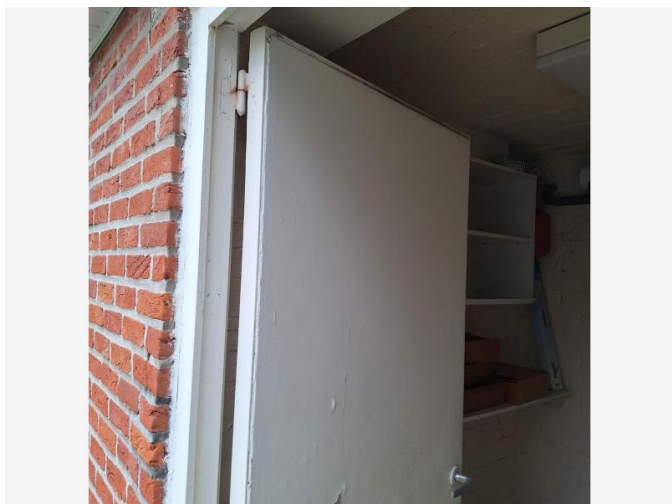
Tegen de deur van de berging werd een houten plaat bevestigd. Deze plaat is niet-asbesthoudend.

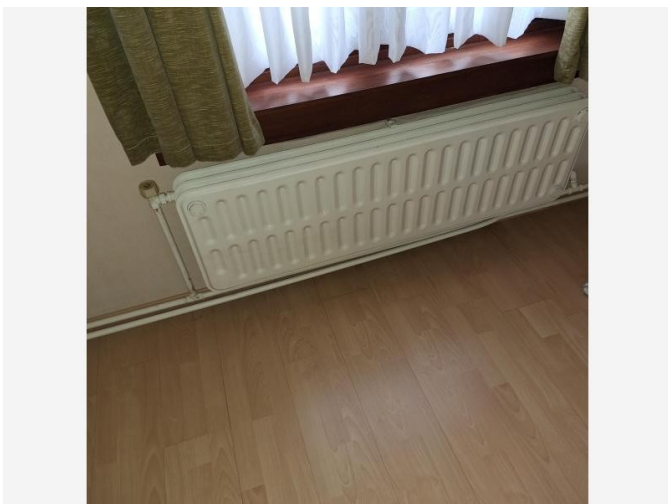
De regelknop van enkele radiatoren (inkomhal, living en 2 slaapkamers) zijn van witte (crème-keurige) bakeliet. Witte bakeliet is zelden asbesthoudend, maar kan enkel uitgesloten worden via een negatieve analyse. Monsternamen zijn echter niet mogelijk binnen het kader van het niet-destructief onderzoek.

De radiatorknoppen zullen naar alle waarschijnlijkheid in hun geheel verwijderd worden wanneer deze radiatoren (met asbesthoudende pakkingen) vernieuwd/verwijderd worden.

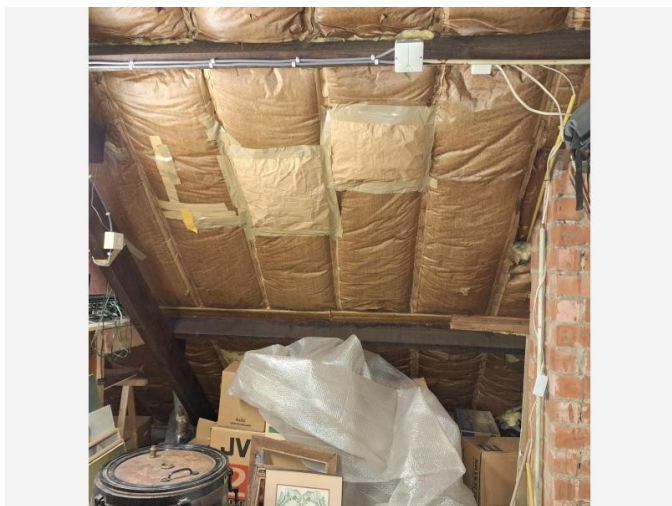
Onder de pannen werd isolatiemateriaal (glaswol) aangetroffen. Er is geen asbesthoudend onderdak aanwezig.

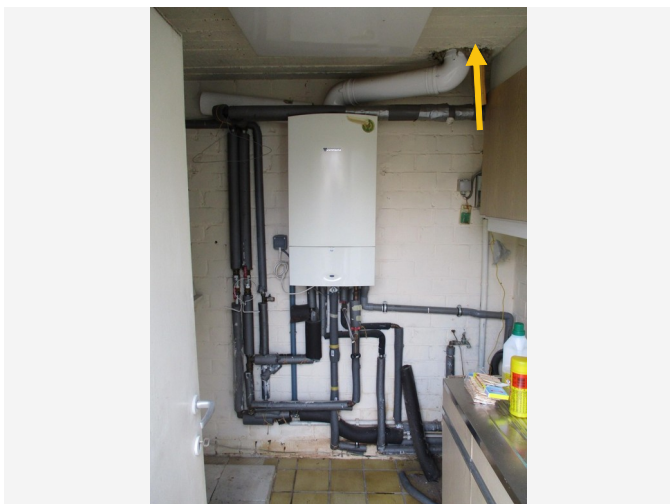
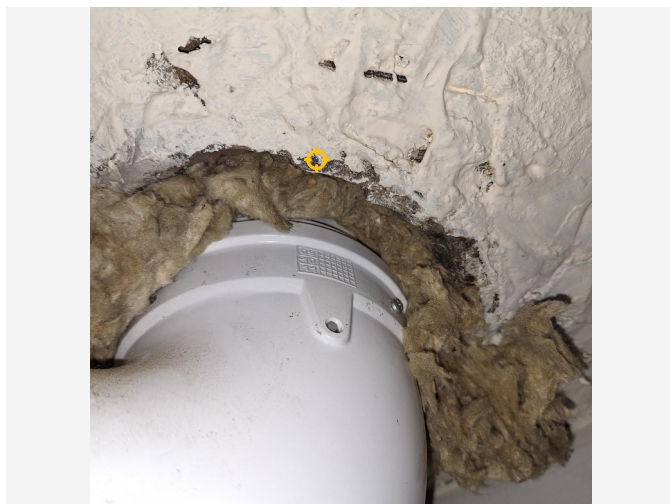
Geen asbest

Beschrijving	Cementbuis berging
Omgeving	Grenst aan binnen- en buitenlucht
Primaire drager	HVAC infrastructuur en uitrusting
Bindmiddel van materiaal	Cement

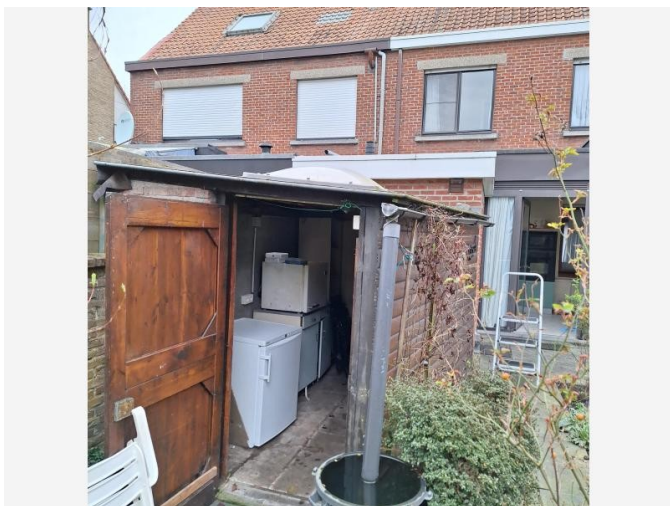
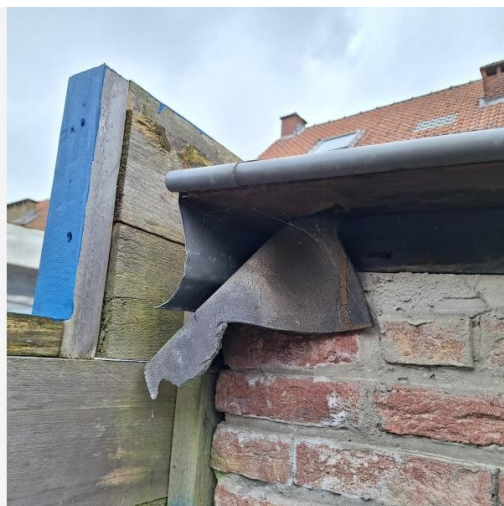
# Fiche 11: Roofing plat dak tuinhuis

Geen asbest

Beschrijving	Roofing plat dak tuinhuis
Omgeving	Buiten
Primaire drager	Plat dak
Bindmiddel van materiaal	Bitumen (roofing, teer, asfalt)

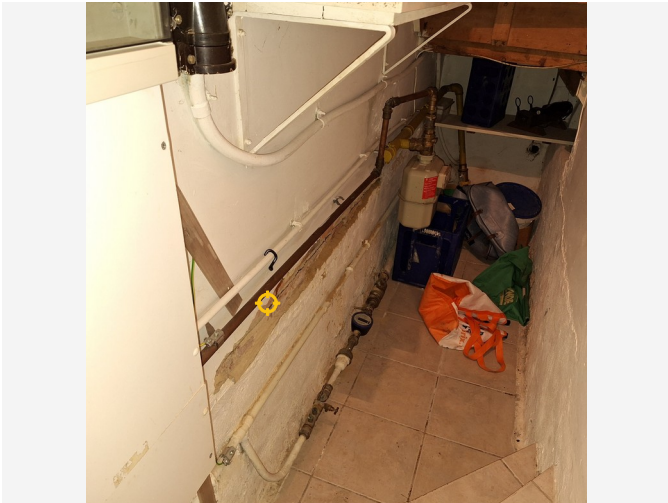
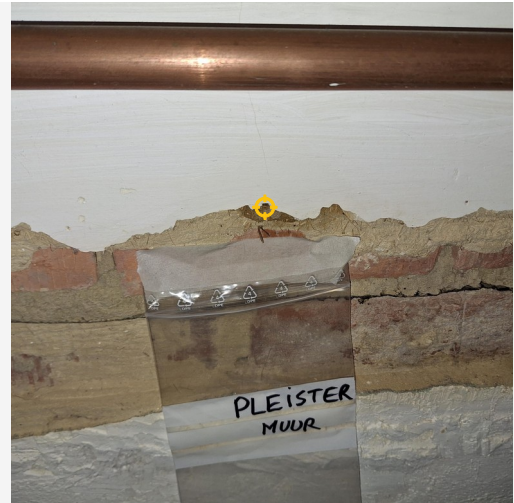
## Fiche 12: Pleisterwerk muren

Geen asbest

Beschrijving	Pleisterwerk muren
Omgeving	Binnen
Primaire drager	Binnenwand

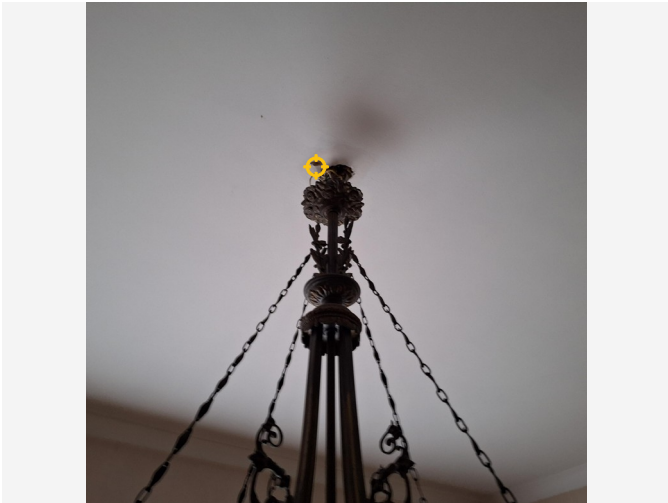
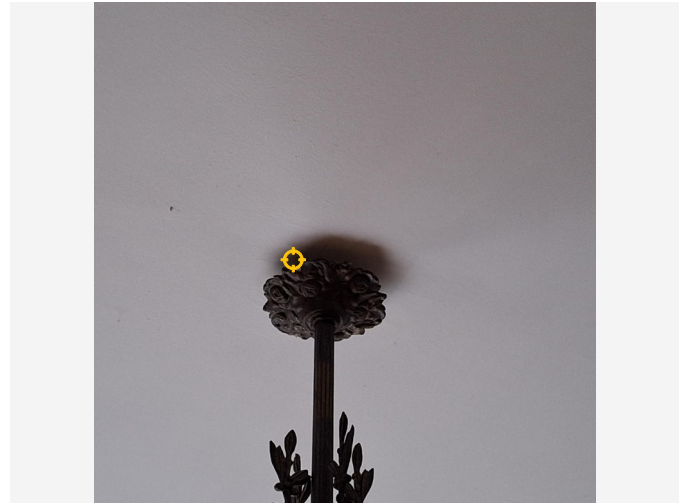
Geen asbest

Beschrijving	Pleisterwerk plafond
Omgeving	Binnen
Primaire drager	Plafond
