Asbestinventarisatetest

Achterstraat 45A, 2910 Essen

Attestnummer : 20231106-000385.000

Uitgegeven op : 06.11.2023

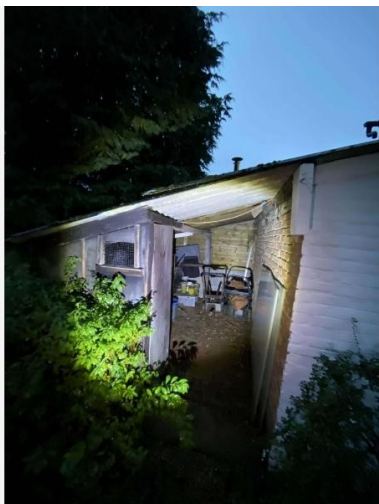
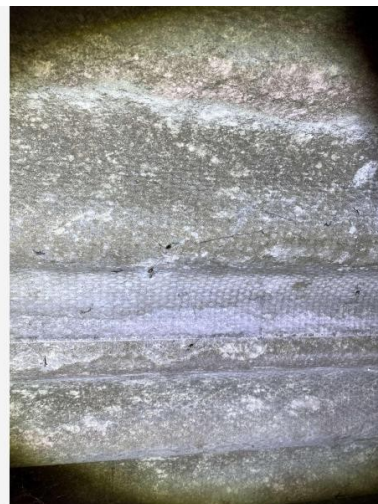
Eindbeoordeling materiaalrisico	Hoog materiaalrisico en/of hoge kans op vezelvrijgave
---------------------------------	---

Gebondenheid	Categorie 1: hechtgebonden in oorsprong
Asbestsoort (vezeltype)	Crocidoliet aanwezig
Asbestconcentratie	Laag (< 50%)
Afschermingsgraad van het gehele materiaal	Geheel of deels (ook) vrij aan de binnenlucht
Toestand van het materiaal	Matig beschadigd, matig verweerd

Beschrijving	Golfplaten - dak en wandplaten
Omgeving	Buiten
Primaire drager	Schuin dak
Asbestmateriaal	Dak- en gevelbekleding - Golfplaat
Bindmiddel van asbestmateriaal	Cement
Gebondenheid op basis van bindmiddel	Hecht
Hoeveelheid (oppervlakte - aantal)	• 25,00 m ² - 1 stuk
Totale oppervlakte	25,00 m ²

Dringend verwijderen

- Zorg voor een veilig beheer. Vermijd het beschadigen van het asbestmateriaal. Controleer de toestand jaarlijks op wijzigingen.
- Hemelwater dat afspoelt van asbestcement daken of gevels kan asbestdeeltjes bevatten. Gebruik het enkel voor gesloten circuits (bv. spoelen toiletten). Reinig na het vervangen van het dak of de gevel de dakgoten en regenwaterput of -ton om asbesthoudend sediment of slib te verwijderen

- Eenvoudige handelingen: mag via doe-het-zelf of door werknemer(s) met opleidingsattest eenvoudige handelingen
Hechtgebonden toepassing - verwijderbaar zonder verder te beschadigen

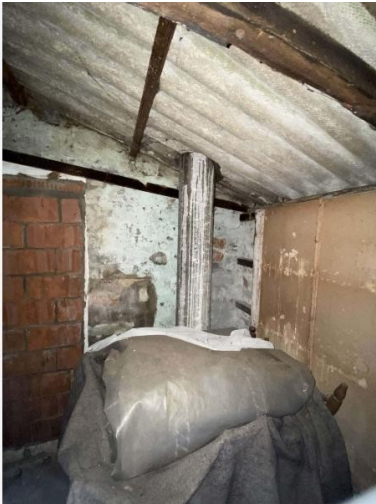
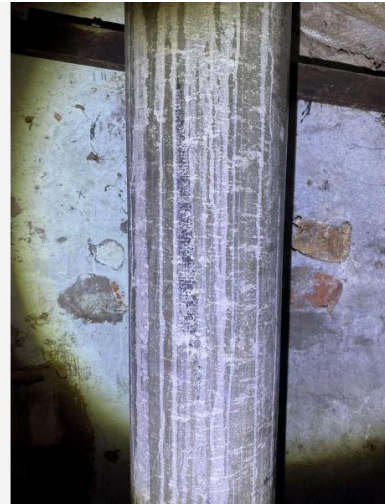
Eindbeoordeling materiaalrisico	Hoog materiaalrisico en/of hoge kans op vezelvrijgave
---------------------------------	---

Gebondenheid	Categorie 1: hechtgebonden in oorsprong
Asbestsoort (vezeltype)	Crocidoliet aanwezig
Asbestconcentratie	Laag (< 50%)
Afschermingsgraad van het gehele materiaal	Geheel of deels (ook) vrij aan de binnenlucht
Toestand van het materiaal	Matig beschadigd, matig verweerd

Beschrijving	Schouw op garage
Omgeving	Grenst aan binnen- en buitenlucht
Primaire drager	HVAC infrastructuur en uitrusting
Asbestmateriaal	Rookgaskanaal
Bindmiddel van asbestmateriaal	Cement
Gebondenheid op basis van bindmiddel	Hecht
Hoeveelheid (lengte - omtrek - dikte - aantal)	<ul style="list-style-type: none"> 4,00 m - 35,00 cm - 1,00 cm - 1 stuk
Totaal volume	0,014 m ³
Eenvoudig bereikbaar	Ja
Bevestigingswijze	<ul style="list-style-type: none"> Verlijmd, ingegoten, versmeerd

Dringend verwijderen

- Zorg voor een veilig beheer. Vermijd het beschadigen van het asbestmateriaal. Controleer de toestand jaarlijks op wijzigingen.
- Hemelwater dat afspoelt van asbestcement daken of gevels kan asbestdeeltjes bevatten. Gebruik het enkel voor gesloten circuits (bv. spoelen toiletten). Reinig na het vervangen van het dak of de gevel de dakgoten en regenwaterput of -ton om asbesthoudend sediment of slib te verwijderen

- Eenvoudige handelingen: mag via doe-het-zelf of door werknemer(s) met opleidingsattest eenvoudige handelingen
Hechtgebonden toepassing - verwijderbaar zonder verder te beschadigen

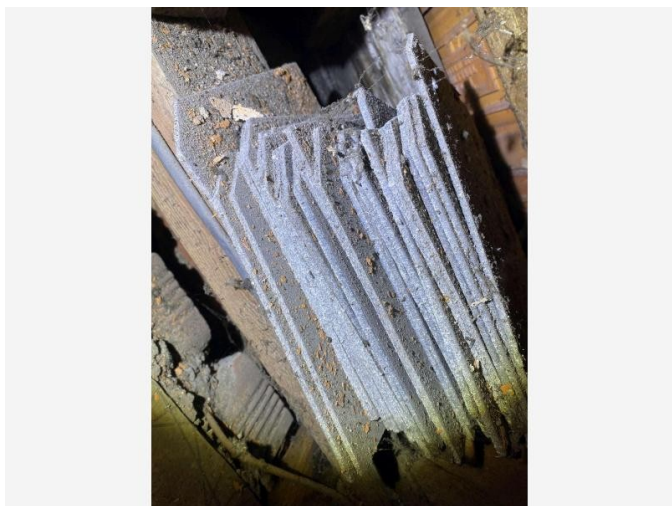
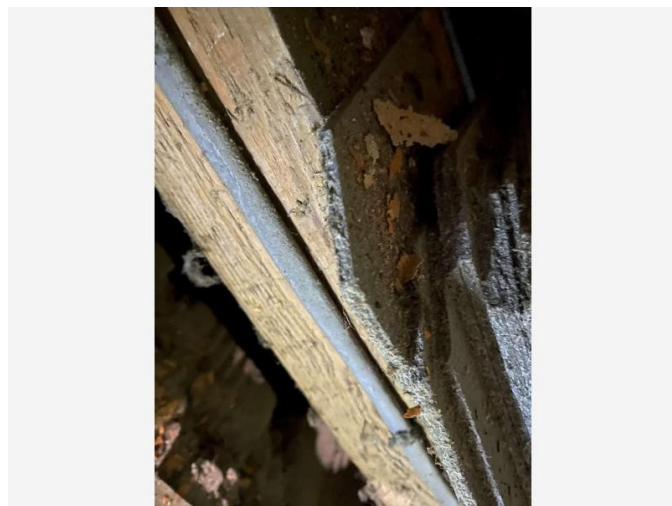
Beschrijving	voorraad leien dakkapel
Type afvalstof	Betreft stock-voorraad of gedemonteerde asbestmaterialen
Aanwezige resten	Stapeltje leien in de 'zolder'-ruimte op de eerste verdieping
Omgeving	Binnen
Primaire drager	Wand buitenschil
Asbestmaterialen	<ul style="list-style-type: none">Dak- en gevelbekleding - Lei, shingle
Bindmiddel van asbestmateriaal	Cement
Gebondenheid op basis van bindmiddel	Hecht
Hoeveelheid (gewicht - aantal)	<ul style="list-style-type: none">2,00 kg - 1 stuk
Totaal gewicht	2,00 kg
Eenvoudig bereikbaar	Ja
Identificatiemethode	Vaststelling zonder monsternamen

Dringend verwijderen

- Verwijder het asbestafval.

- Eenvoudige handelingen: mag via doe-het-zelf of door werknemer(s) met opleidingsattest eenvoudige handelingen
Hechtgebonden toepassing - verwijderbaar zonder verder te beschadigen

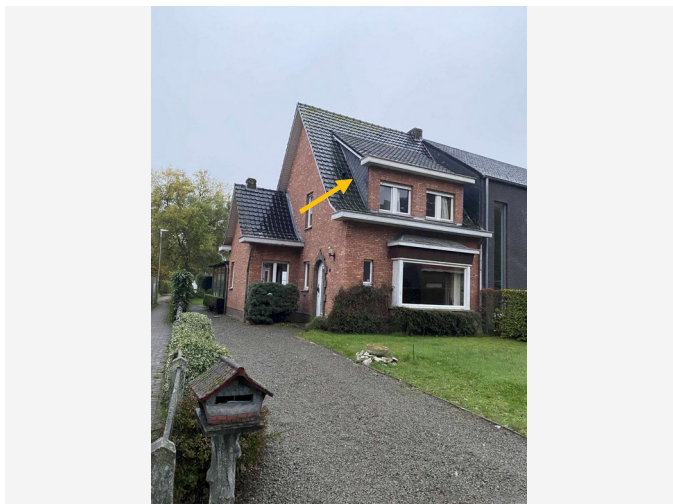
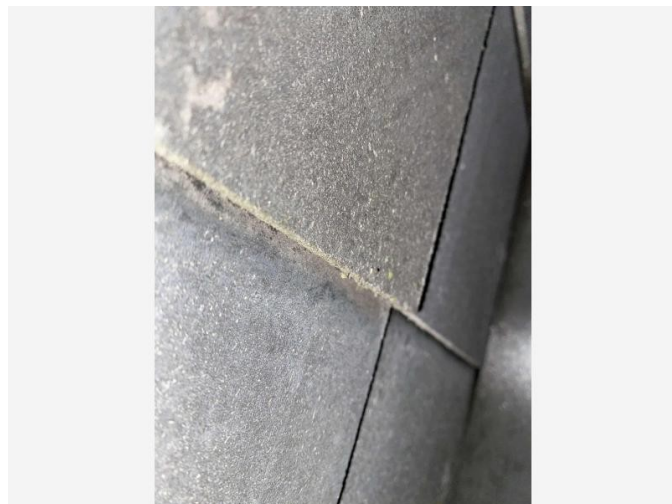
Eindbeoordeling materiaalrisico	Laag materiaalrisico en/of verlaagde kans op vezelvrijgave
---------------------------------	--

Gebondenheid	Categorie 1: hechtgebonden in oorsprong
Asbestsoort (vezeltype)	Crocidoliet aanwezig
Asbestconcentratie	Laag (< 50%)
Afschermingsgraad van het gehele materiaal	Geheel of deels vrij aan de buitenlucht
Toestand van het materiaal	Licht beschadigd, licht verweerd. Intact materiaal type Pical – asbestboard of categorie III 'gebondenheid'

Beschrijving	Leien zijkant dakkapellen
Omgeving	Buiten
Primaire drager	Wand buitenschil
Asbestmateriaal	Dak- en gevelbekleding - Lei, shingle
Bindmiddel van asbestmateriaal	Cement
Gebondenheid op basis van bindmiddel	Hecht
Hoeveelheid (oppervlakte - aantal)	• 5,00 m ² - 1 stuk
Totale oppervlakte	5,00 m ²
Eenvoudig bereikbaar	Ja
Bevestigingswijze	• Genageld, geniet

Verwijderen

- Zorg voor een veilig beheer. Vermijd het beschadigen van het asbestmateriaal. Controleer de toestand jaarlijks op wijzigingen.
- Hemelwater dat afspoelt van asbestcement daken of gevels kan asbestdeeltjes bevatten. Gebruik het enkel voor gesloten circuits (bv. spoelen toiletten). Reinig na het vervangen van het dak of de gevel de dakgoten en regenwaterput of -ton om asbesthoudend sediment of slib te verwijderen

- Eenvoudige handelingen: mag via doe-het-zelf of door werknemer(s) met opleidingsattest eenvoudige handelingen
Hechtgebonden toepassing - verwijderbaar zonder verder te beschadigen

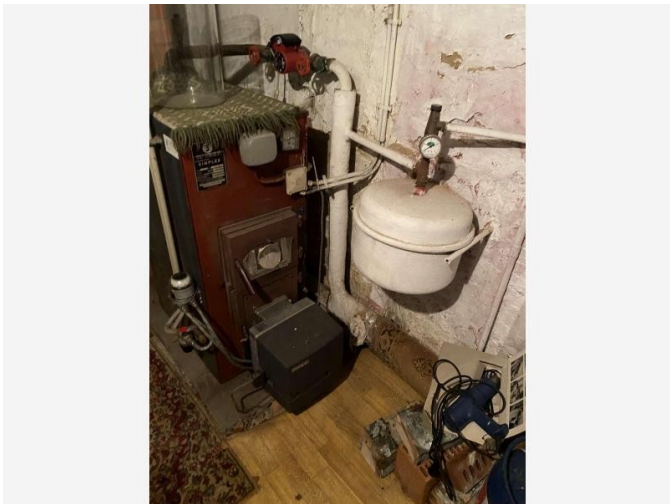
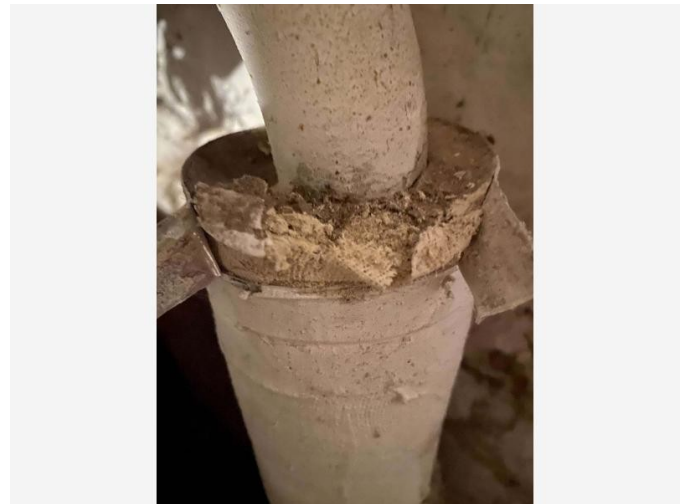
Eindbeoordeling materiaalrisico	Verhoogd materiaalrisico en/of verhoogde kans op vezelvrijgave
---------------------------------	--

Gebondenheid	Categorie 2: niet-hechtgebonden met matrix
Asbestsoort (vezeltype)	Amfibool aanwezig, uitgezonderd crocidoliet
Asbestconcentratie	Hoog ($\geq 50\%$)
Afschermingsgraad van het gehele materiaal	Enkel randen niet afgeschermd maar geen contact met binnenluchtstromen
Toestand van het materiaal	Matig beschadigd, matig verweerd

#	Type	Referentie	Resultaat
5.1	Mengmonster	Leidingisolatie bocht	Amosiet, Chrysotiel
5.2	Mengmonster	Leidingisolatie recht	Chrysotiel, Amosiet

Beschrijving	Leidingisolatie in garage
Omgeving	Binnen
Primaire drager	HVAC infrastructuur en uitrusting
Asbestmateriaal	In-situ afwerkingslagen - Thermische isolatie
Bindmiddel van asbestmateriaal	Gips - kalk
Gebondenheid op basis van bindmiddel	Niet-hechtgebonden

[Verwijderen](#)

- Zorg voor een veilig beheer. Vermijd het beschadigen van het asbestmateriaal. Controleer de toestand jaarlijks op wijzigingen.

- Hermetische zone (erkend asbestverwijderaar)
niet-hechtgebonden toepassing - niet verwijderbaar zonder stof te produceren

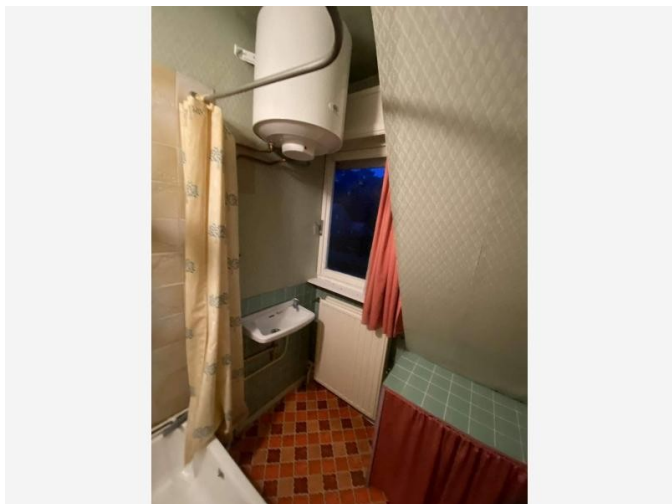
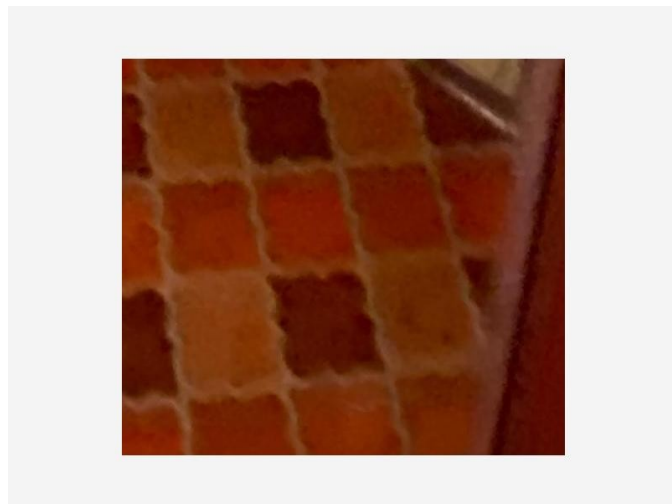
Eindbeoordeling materiaalrisico	Verhoogd materiaalrisico en/of verhoogde kans op vezelvrijgave
---------------------------------	--

Gebondenheid	Categorie 3: niet-hechtgebonden met weinig of geen matrix
Asbestsoort (vezeltype)	Alleen chrysotiel
Asbestconcentratie	Hoog ($\geq 50\%$)
Afschermingsgraad van het gehele materiaal	Enkel randen niet afgeschermd maar geen contact met binnenluchtstromen
Toestand van het materiaal	Matig beschadigd, matig verweerd

#	Type	Referentie	Resultaat
6.1	Puntmonster	Vinyl	Chrysotiel

Beschrijving	Vinyl badkamer
Omgeving	Binnen
Primaire drager	Vloer
Asbestmateriaal	Prefab - afwerking - Vloerzeil
Bindmiddel van asbestmateriaal	Weinig of geen bindmiddel (textiel, bevloeking, ...)
Gebondenheid op basis van bindmiddel	Niet-hechtgebonden
Hoeveelheid (gewicht - aantal)	• 20,00 kg - 1 stuk

Verwijderen

- Zorg voor een veilig beheer. Vermijd het beschadigen van het asbestmateriaal. Controleer de toestand jaarlijks op wijzigingen.
- Scherm in afwachting van verwijdering het asbestmateriaal af van luchtstromingen en verstoring: bijvoorbeeld door het te verpakken, te fixeren, af te dekken, signalisatie - afbakening aan te brengen, ...

- Hermetische zone (erkend asbestverwijderaar)
Niet hechtgebonden toepassing

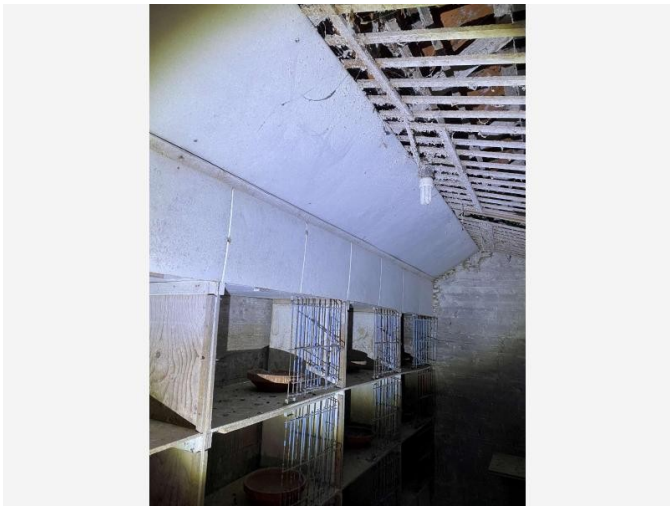
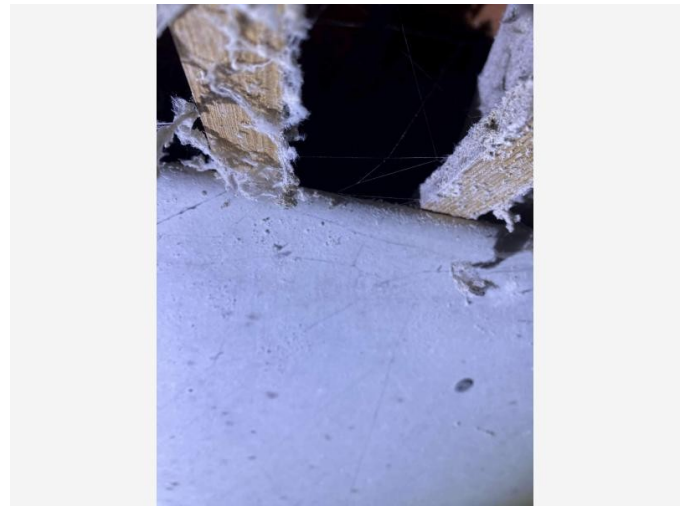
Eindbeoordeling materiaalrisico	Verhoogd materiaalrisico en/of verhoogde kans op vezelvrijgave
---------------------------------	--

Gebondenheid	Categorie 1: hechtgebonden in oorsprong
Asbestsoort (vezeltype)	Crocidoliet aanwezig
Asbestconcentratie	Laag (< 50%)
Afschermingsgraad van het gehele materiaal	Geheel of deels (ook) vrij aan de binnenlucht
Toestand van het materiaal	Licht beschadigd, licht verweerd. Intact materiaal type Pical – asbestboard of categorie III 'gebondenheid'

Beschrijving	plafondpanelen in duivenhok
Omgeving	Grenst aan binnen- en buitenlucht
Primaire drager	Plafond
Asbestmateriaal	Plaat, paneel, tablet - Generiek
Bindmiddel van asbestmateriaal	Cement
Gebondenheid op basis van bindmiddel	Hecht
Hoeveelheid (oppervlakte - dikte - aantal)	• 4,00 m ² - 0,50 cm - 1 stuk
Totaal volume	0,02 m ³
Eenvoudig bereikbaar	Ja
Bevestigingswijze	• Geschroefd
Identificatiemethode	Vaststelling zonder monsternamen

Verwijderen

- Zorg voor een veilig beheer. Vermijd het beschadigen van het asbestmateriaal. Controleer de toestand jaarlijks op wijzigingen.

- Eenvoudige handelingen: mag via doe-het-zelf of door werknemer(s) met opleidingsattest eenvoudige handelingen
Hechtgebonden toepassing - verwijderbaar zonder verder te beschadigen

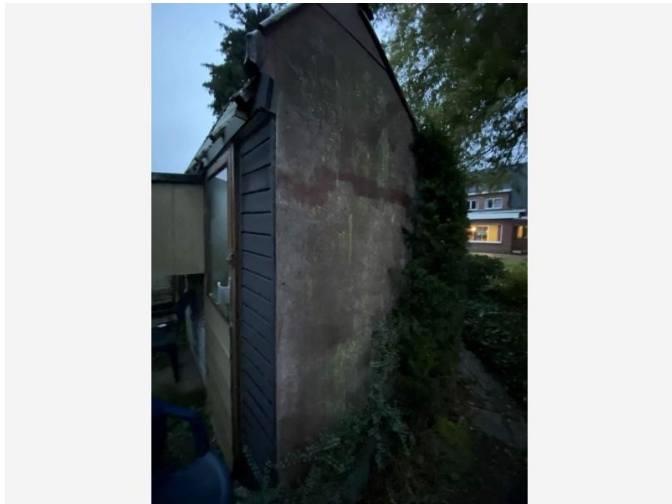
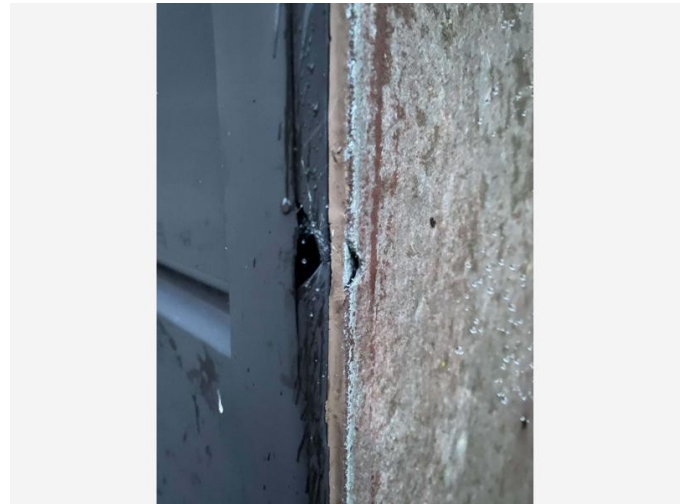
Eindbeoordeling materiaalrisico	Verhoogd materiaalrisico en/of verhoogde kans op vezelvrijgave
---------------------------------	--

Gebondenheid	Categorie 1: hechtgebonden in oorsprong
Asbestsoort (vezeltype)	Crocidoliet aanwezig
Asbestconcentratie	Laag (< 50%)
Afschermingsgraad van het gehele materiaal	Geheel of deels (ook) vrij aan de binnenlucht
Toestand van het materiaal	Licht beschadigd, licht verweerd. Intact materiaal type Pical – asbestboard of categorie III 'gebondenheid'

Beschrijving	Zijpanelen & dakpaneel tuinhuizen en duivenhok
Omgeving	Grenst aan binnen- en buitenlucht
Primaire drager	Wand buitenschil
Asbestmateriaal	Plaat, paneel, tablet - Generiek
Bindmiddel van asbestmateriaal	Cement
Gebondenheid op basis van bindmiddel	Hecht
Hoeveelheid (oppervlakte - dikte - aantal)	• 12,00 m ² - 0,50 cm - 1 stuk
Totaal volume	0,06 m ³

Verwijderen

- Zorg voor een veilig beheer. Vermijd het beschadigen van het asbestmateriaal. Controleer de toestand jaarlijks op wijzigingen.
- Hemelwater dat afspoelt van asbestcement daken of gevels kan asbestdeeltjes bevatten. Gebruik het enkel voor gesloten circuits (bv. spoelen toiletten). Reinig na het vervangen van het dak of de gevel de dakgoten en regenwaterput of -ton om asbesthoudend sediment of slib te verwijderen

- Eenvoudige handelingen: mag via doe-het-zelf of door werknemer(s) met opleidingsattest eenvoudige handelingen
Hechtgebonden toepassing - verwijderbaar zonder verder te beschadigen

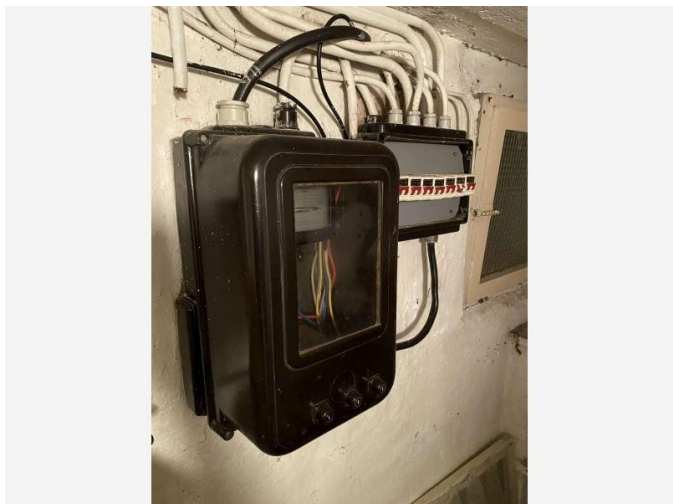
Eindbeoordeling materiaalisico	Laag materiaalisico en/of verlaagde kans op vezelvrijgave
--------------------------------	---

Gebondenheid	Categorie 1: hechtgebonden in oorsprong
Asbestsoort (vezeltype)	Crocidoliet aanwezig
Asbestconcentratie	Laag (< 50%)
Afschermingsgraad van het gehele materiaal	Geheel of deels (ook) vrij aan de binnenlucht
Toestand van het materiaal	Onbeschadigd, niet verweerd

Beschrijving	Bakeliet elektriciteits-toebehorenen
Omgeving	Binnen
Primaire drager	Communicatie en elektrische infrastructuur en uitrusting
Asbestmateriaal	Plaat, paneel, tablet - Type Bakeliet
Bindmiddel van asbestmateriaal	Kunststof of -hars
Gebondenheid op basis van bindmiddel	Hecht
Hoeveelheid (oppervlakte - dikte - aantal)	• 0,10 m ² - 1,00 cm - 1 stuk
Totaal volume	0,001 m ³
Eenvoudig bereikbaar	Ja
Bevestigingswijze	• Geschroefd
Identificatiemethode	Vaststelling zonder monsternamen

Zorgvuldig beheren

- Zorg voor een veilig beheer. Vermijd het beschadigen van het asbestmateriaal. Controleer de toestand jaarlijks op wijzigingen.

- Eenvoudige handelingen: mag via doe-het-zelf of door werknemer(s) met opleidingsattest eenvoudige handelingen
Hechtgebonden toepassing - verwijderbaar zonder verder te beschadigen

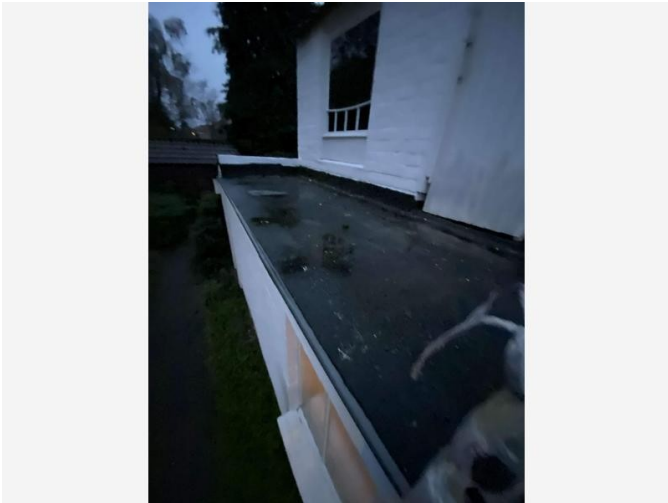
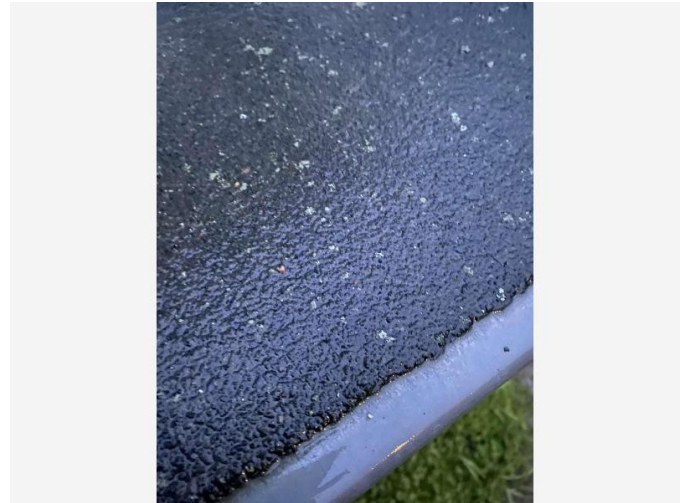
Fiche 12: Roofing - platte daken

Geen asbest

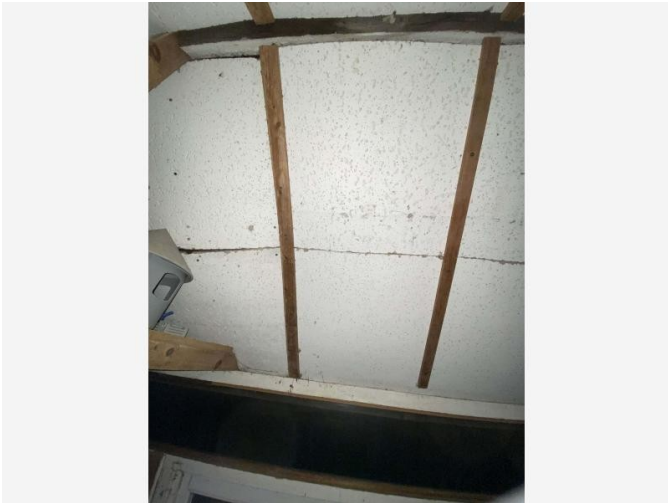
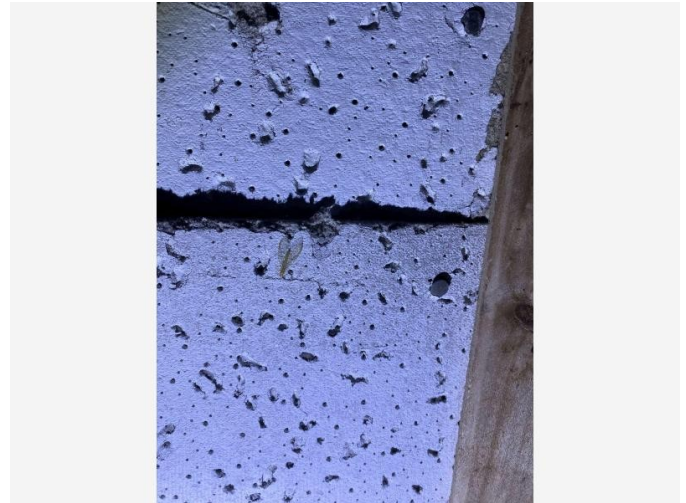
Fiche 13: Vals plafond in tuinhuis

Geen asbest

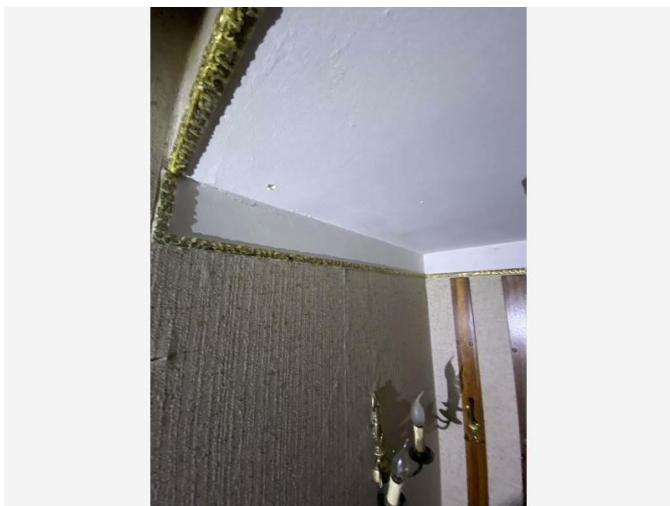
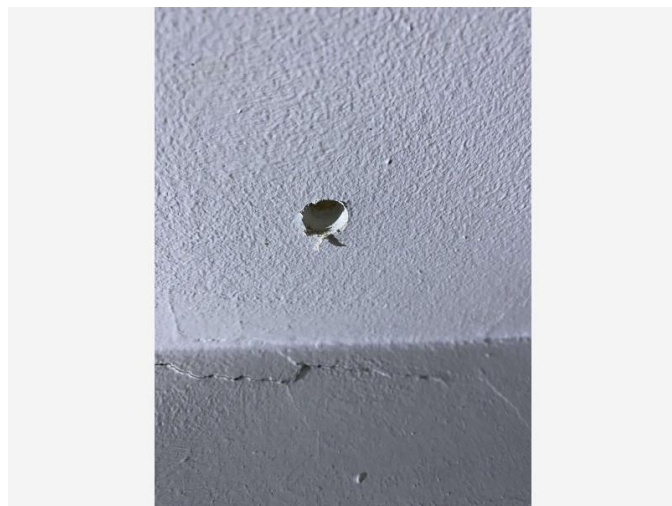
Fiche 15: Pleisterwerk plafond

Geen asbest
