# Asbestinventarisatetest

Kruidenlaan 31, 2180 Antwerpen

Attestnummer : 20260830-000001.000

Uitgegeven op : 30.08.2026

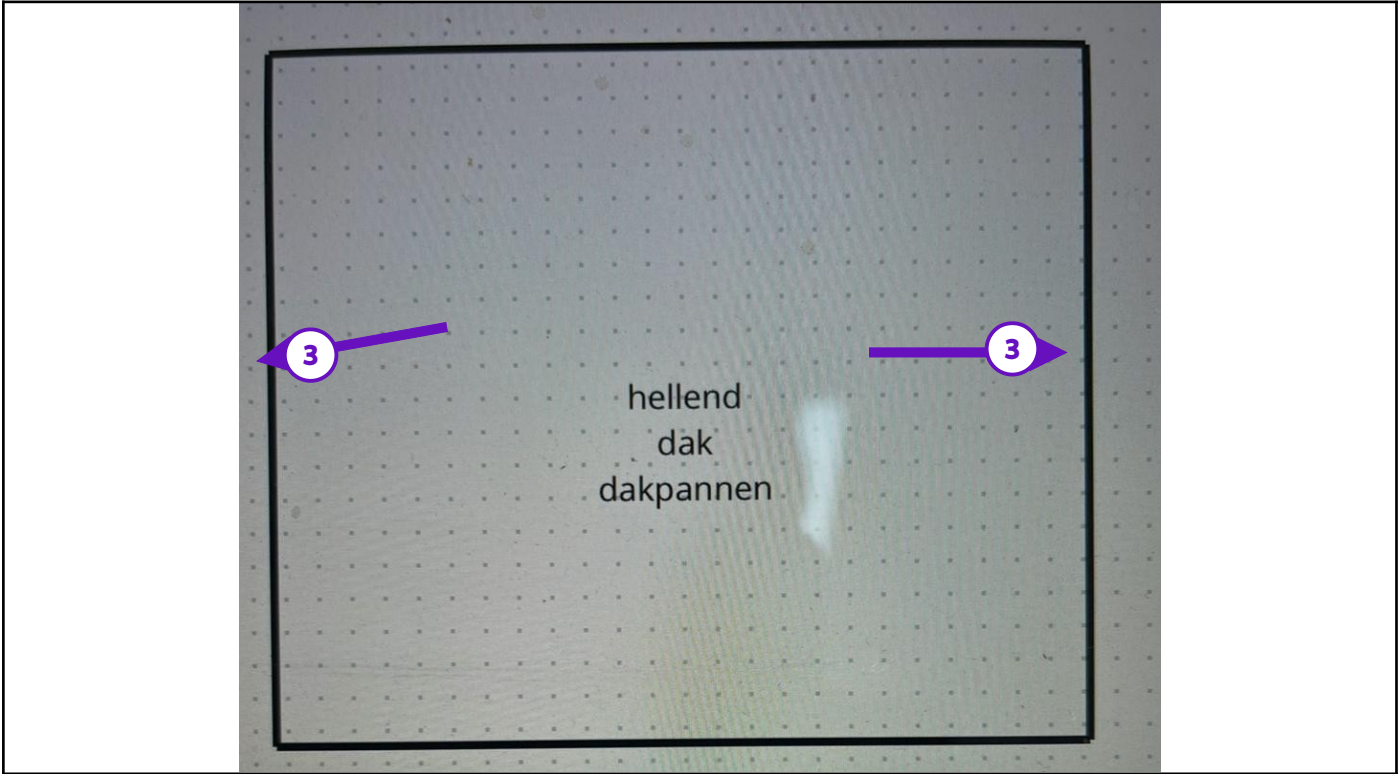
Plan 1.4: dak

| Beschrijving | Type | Actie |
|---|---|---|
| 3. schouw | Beperking | - |

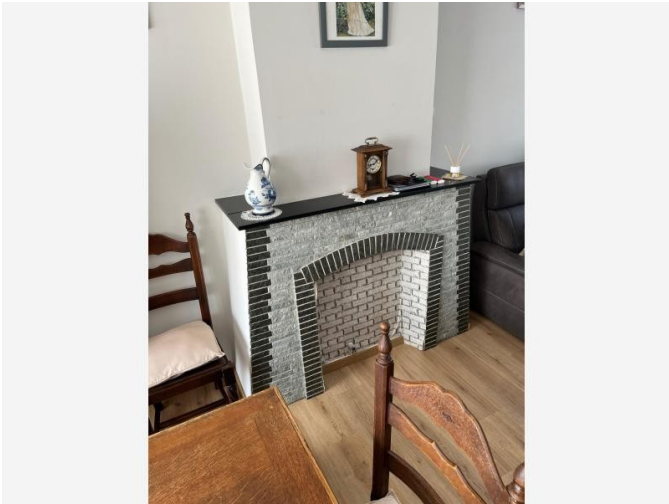
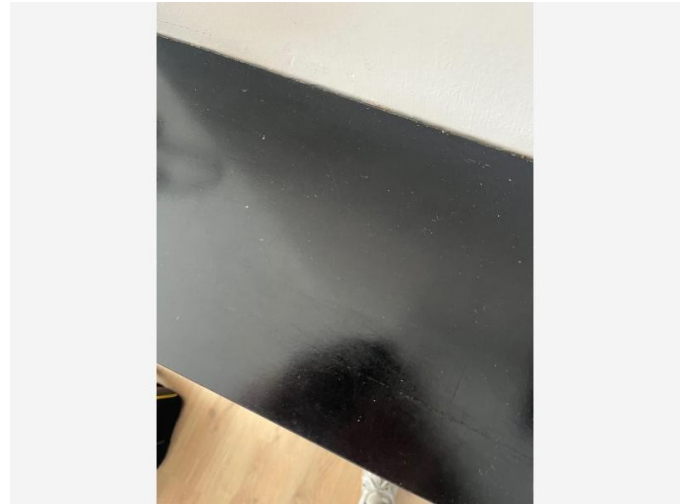
Het asbestmateriaal valt onder de mijlpaal van 2040.

| Eindbeoordeling materiaalrisico | Laag materiaalrisico en/of verlaagde kans op vezelvrijgave |

| Gebondenheid | Categorie 1: hechtgebonden in oorsprong |
| Asbestsoort (vezeltype) | Alleen chrysotiel aanwezig |
| Asbestconcentratie | Laag (< 50%) |
| Toestand van het materiaal | Onbeschadigd, niet verweerd |

| Beschrijving | tablet schoorsteen |
| Asbestmateriaal | Plaat, paneel, tablet - Type Massal |

- Zorg voor een veilig beheer. Vermijd het beschadigen van het asbestmateriaal. Controleer de toestand jaarlijks op wijzigingen.

- Eenvoudige handelingen: mag via doe-het-zelf of door werknemer(s) met opleidingsattest eenvoudige handelingen voorzichtig vrij breken zonder tablet te beschadigen. daarna dubbel verpakt afvoeren naar voorziene plaats in containerpark. gebruik PBM's FFP3 masker

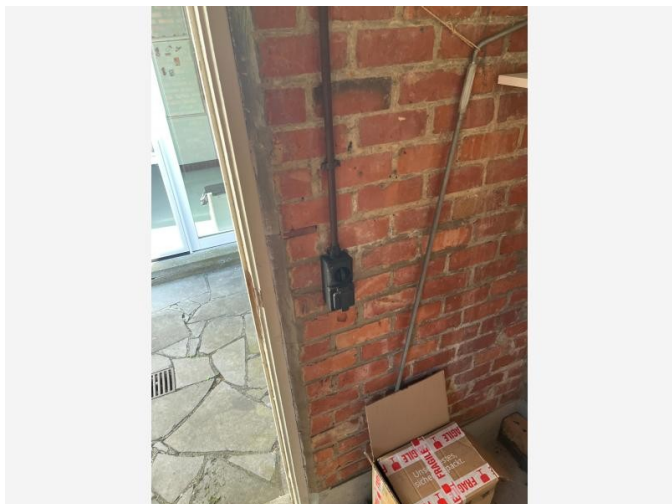
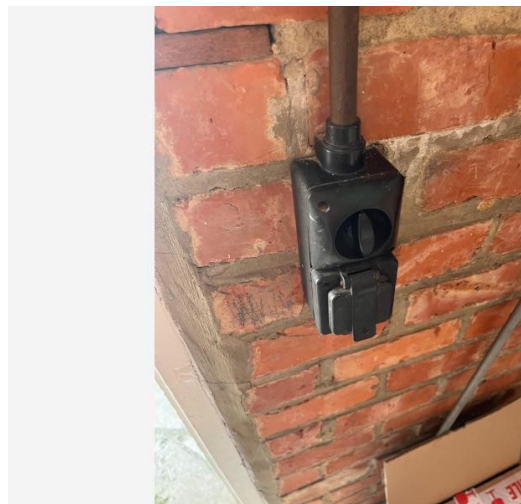
Het asbestmateriaal valt onder de mijlpaal van 2040.

| Eindbeoordeling materiaalisico | Laag materiaalisico en/of verlaagde kans op vezelvrijgave |

| Gebondenheid | Categorie 1: hechtgebonden in oorsprong |
| Asbestsoort (vezeltype) | Crocidoliet aanwezig |
| Asbestconcentratie | Laag (< 50%) |
| Toestand van het materiaal | Onbeschadigd, niet verweerd |

| Beschrijving | schakelmateriaal |
| Asbestmateriaal | Plaat, paneel, tablet - Type Bakeliet |

- Zorg voor een veilig beheer. Vermijd het beschadigen van het asbestmateriaal. Controleer de toestand jaarlijks op wijzigingen.

- Eenvoudige handelingen: mag via doe-het-zelf of door werknemer(s) met opleidingsattest eenvoudige handelingen  
mag via doe-het-zelf of door werknemer(s) met opleidingsattest eenvoudige handelingen  
deze armaturen kan men best voorzichtig losschroeven en dubbel verpakt afvoeren indien elektrisch vrijgesteld

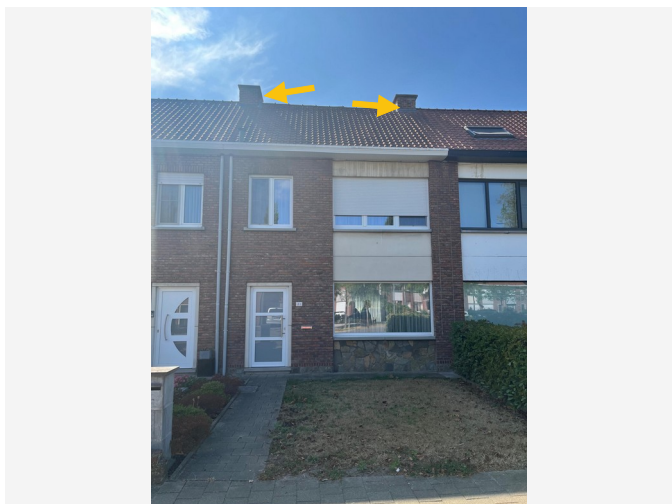
*Situeringsfoto*

**Reden:** Het te onderzoeken materiaal situeert zich hoger dan 3,50 m te rekenen vanaf een veilige ondergrond

**Uitleg van de asbestdeskundige:** gemetselde schouw niet op veilige manier bereikbaar voor uitgebreide inspectie

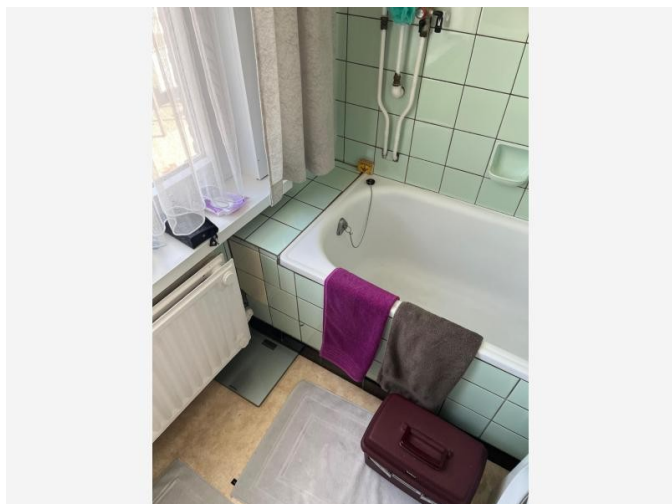
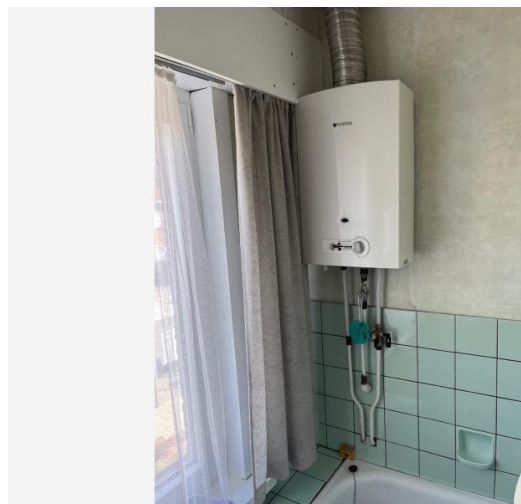
faience tegels kunnen mogelijks asbesthoudende lijm bevatten. gelieve bij renovatie destructief te laten onderzoeken

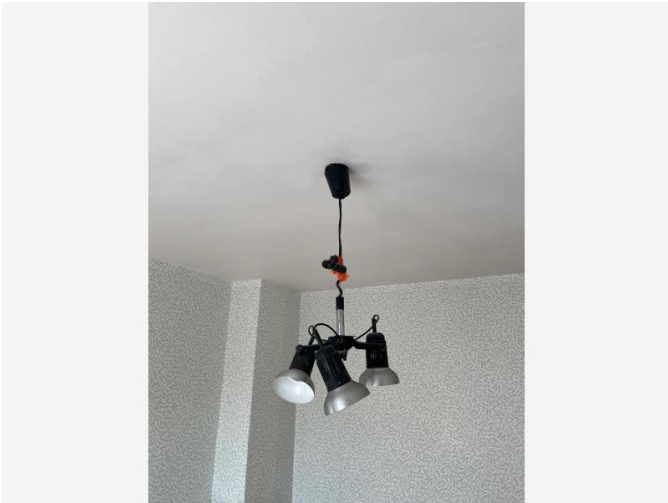
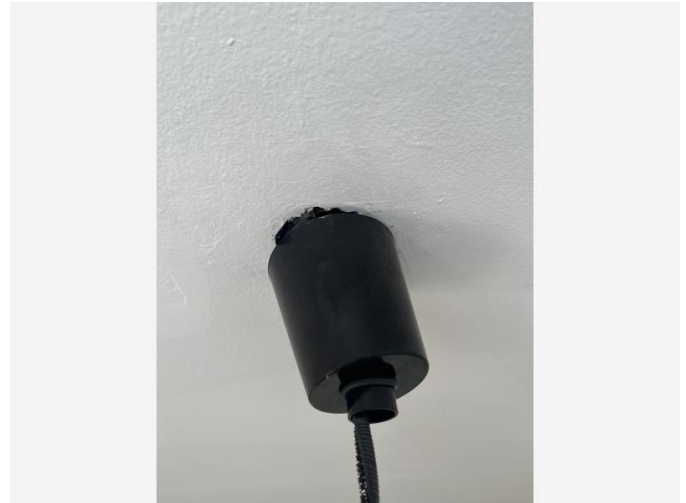
## Fiche 5: pleister plafond

Geen asbest

| # | Type | Referentie | Resultaat |
|---|---|---|---|
| 5.1 | Mengmonster | MM02 | Geen asbest |

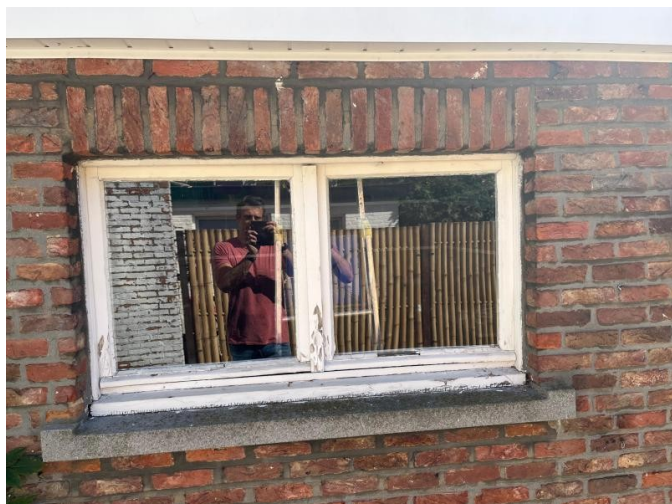
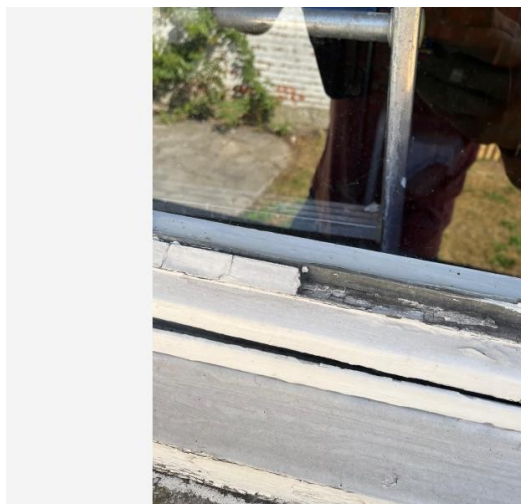
## Fiche 6: mastiek

Geen asbest

| # | Type | Referentie | Resultaat |
|---|---|---|---|
| 6.1 | Puntmonster | MM03 | Geen asbest |

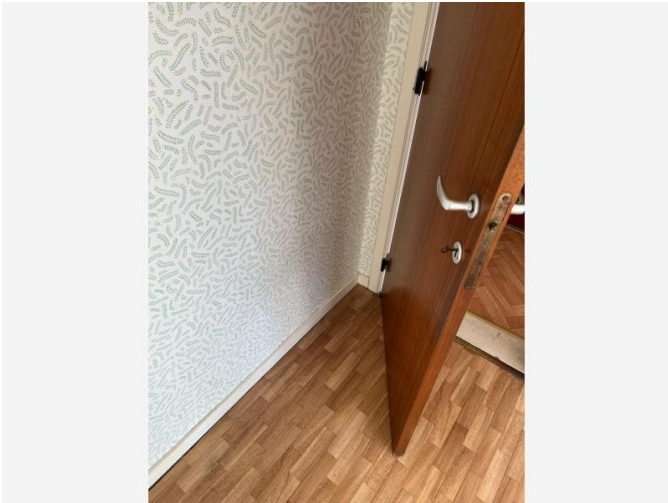
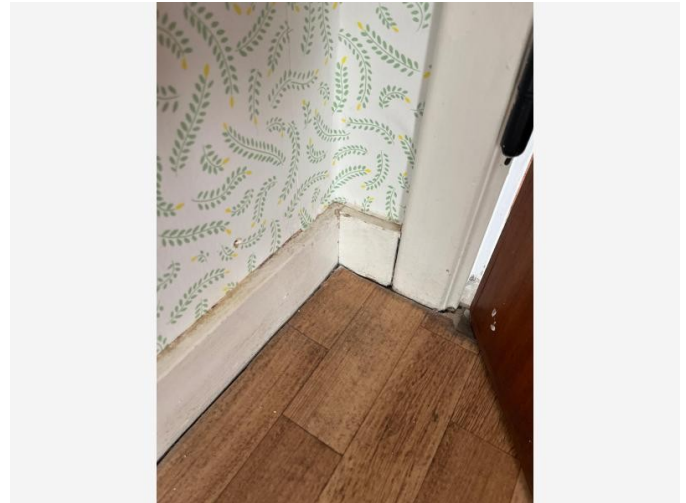
Geen asbest

| # | Type | Referentie | Resultaat |
|---|---|---|---|
| 7.1 | Mengmonster | MM01 | Geen asbest |

| Beschrijving | pleister muur |

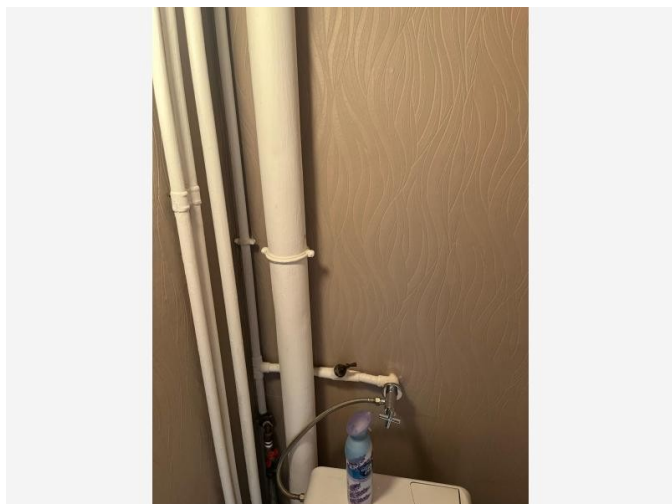
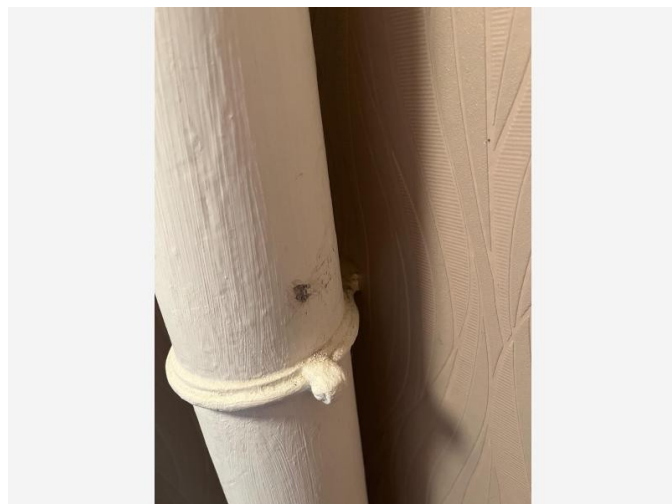
Geen asbest

| # | Type | Referentie | Resultaat |
|---|---|---|---|
| 8.1 | Puntmonster | MM05 | Geen asbest |

| Beschrijving | afvoerbuīs |

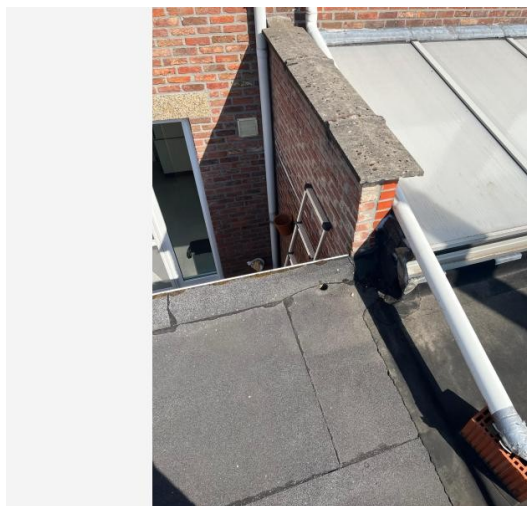
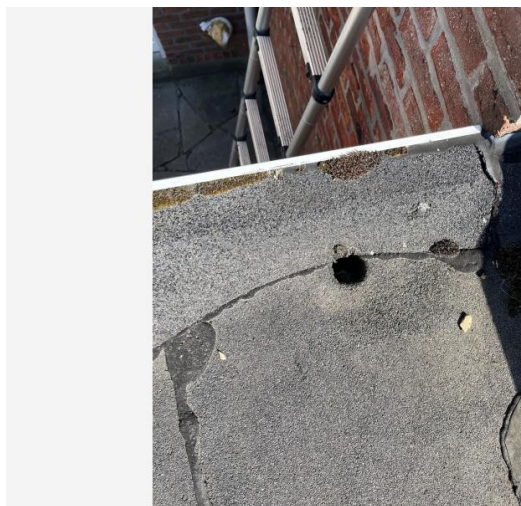
## Fiche 9: roofing

Geen asbest

| # | Type | Referentie | Resultaat |
|---|---|---|---|
| 9.1 | Puntmonster | MM04 | Geen asbest |

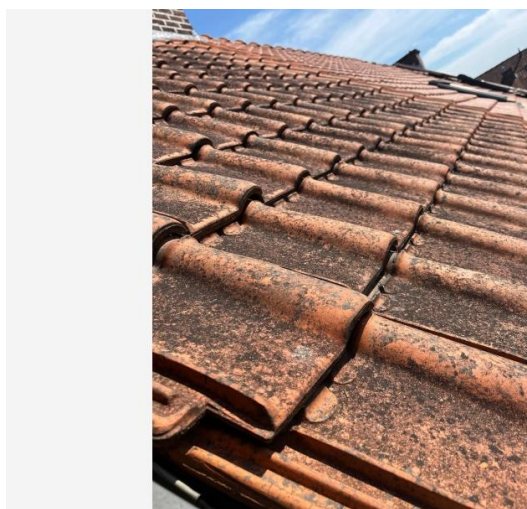
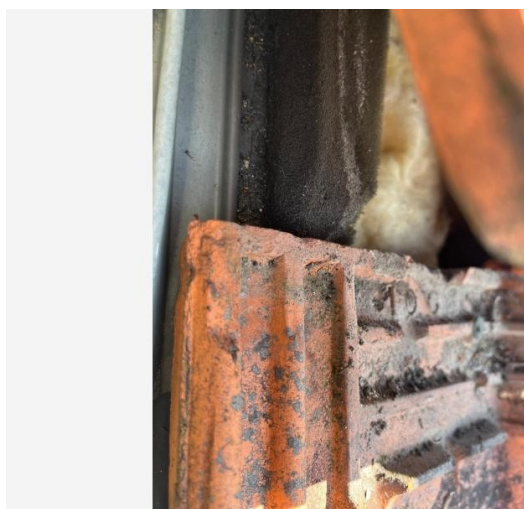
### Fiche 14: onderdak

| Beschrijving | Notitie | Terug te vinden op plannen |
|---|---|---|
| Fiche 14: onderdak | pan gelift, geen onderdak aanwezig | - |
