Asbestinventarisatetest

Lage Kaart 502, 2930 Brasschaat

Attestnummer : 20260417-000164.000

Uitgegeven op : 17.04.2026

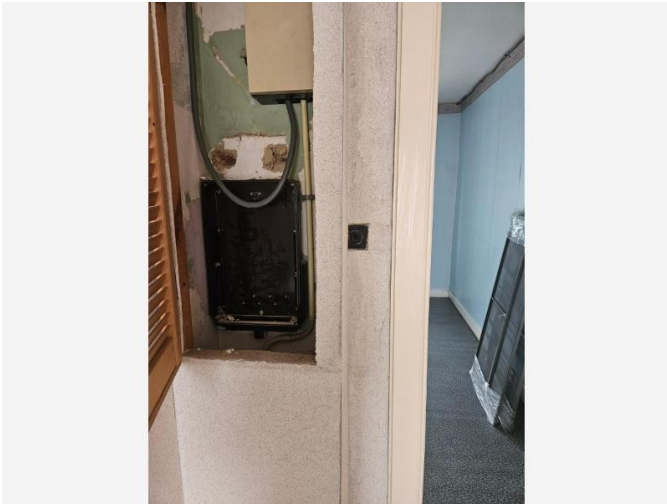
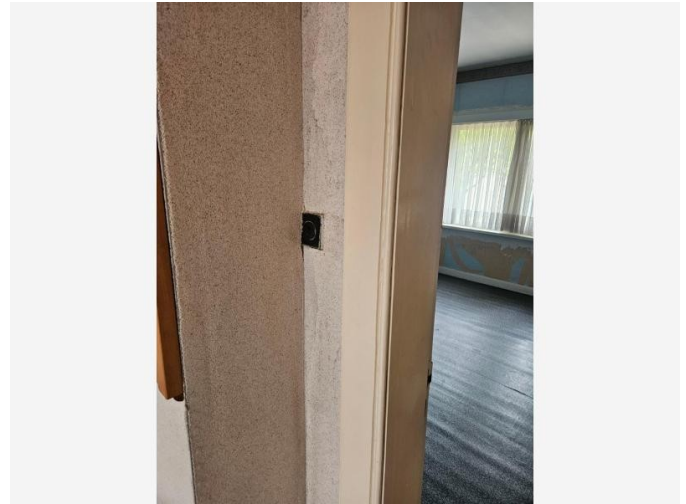
Verhoogd materiaalrisico en/of verhoogde kans op vezelvrijgave

Gebondenheid	Categorie 1: hechtgebonden in oorsprong
Asbestsoort (vezeltype)	Crocidoliet aanwezig
Asbestconcentratie	Laag (< 50%)
Afschermingsgraad van het gehele materiaal	Geheel of deels vrij aan de binnenlucht, maar geen contact met binnenluchtstromen
Toestand van het materiaal	Licht beschadigd, licht verweerd. Intacte calciumsilicaatplaat of materiaal met categorie 3-gebondenheid

Beschrijving	Bakeliet schakelaars/stopcontacten
Omgeving	Binnen
Primaire drager	Communicatie en elektrische infrastructuur en uitrusting
Asbestmateriaal	Plaat, paneel, tablet - Type Bakeliet
Bindmiddel van asbestmateriaal	Kunststof of -hars
Gebondenheid op basis van bindmiddel	Hecht
Hoeveelheid (oppervlakte - dikte - aantal)	• 0,10 m ² - 1,00 cm - 1 stuk
Totaal volume	0,001 m ³
Eenvoudig bereikbaar	Ja
Bevestigingswijze	• Geschroefd
Identificatiemethode	De asbestdeskundige beoordeelt het materiaal als asbestverdacht en dus asbesthoudend, en dit zonder monstername. Motivatie: De monstername brengt andere schade aan dan schade die inherent is aan de monstername.
Destructieve handeling voor identificatie	Nee
Opmerking	De hoeveelheid is een zo nauwkeurig mogelijke opmeting. Hieraan kunnen evenwel geen rechten worden ontleend. Monstername niet uitgevoerd wegens risico op beschadiging van een elektrisch component en mogelijke blootstelling aan spanning of storingen in de elektrische installatie. Het gaat om 3 schakelaars op de verdieping.

Verwijderen

- Zorg voor een veilig beheer. Vermijd het beschadigen van het asbestmateriaal. Controleer de toestand jaarlijks op wijzigingen.
- Voer bijkomende staalname(s) uit.

- Eenvoudige handelingen: mag via doe-het-zelf of door werknemer(s) met opleidingsattest eenvoudige handelingen
Deze toepassing kan door een aannemer die over een opleidingsattest eenvoudige handelingen beschikt of door een particulier (doe-het-zelf), verwijderd worden indien er geen verhoogd risico op vrijgave van asbestvezels (max. concentratie 0,01 vezels/cm³ - CODEX Art. VI.3-54) ontstaat en de toepassing voorafgaand wordt gefixeerd/bevochtigd; de individuele elementen zonder machinale werktuigen (boormachine, slijpschijf, hogedrukreiniger,...) en zonder breken of gooien een voor een losgemaakt worden; en ten slotte dubbel en luchtdicht verpakt weggevoerd worden naar een erkend afvalpunt (recyclagepark).

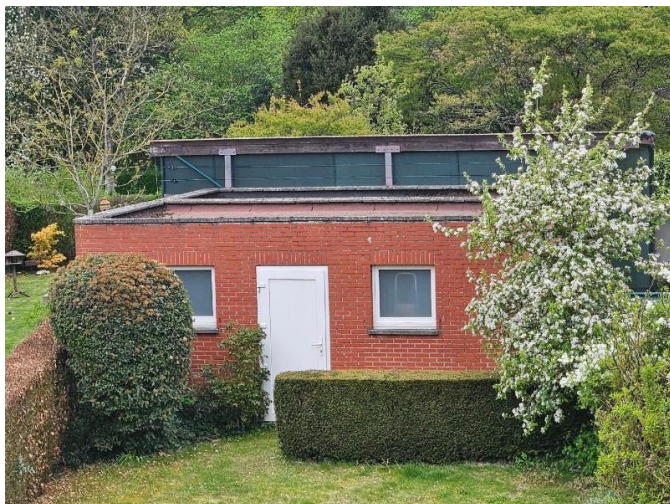
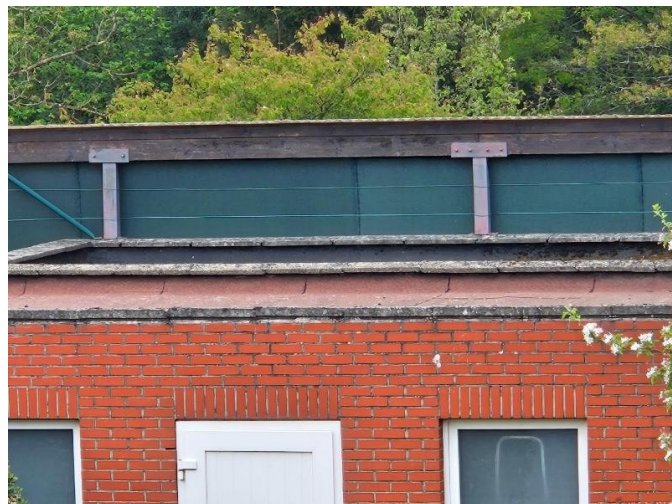
Eindbeoordeling materiaalrisico	Laag materiaalrisico en/of verlaagde kans op vezelvrijgave
---------------------------------	--

Gebondenheid	Categorie 1: hechtgebonden in oorsprong
Asbestsoort (vezeltype)	Alleen chrysotiel aanwezig
Asbestconcentratie	Laag (< 50%)
Afschermingsgraad van het gehele materiaal	Geheel of deels vrij aan de buitenlucht, maar geen contact met binnenlucht
Toestand van het materiaal	Licht beschadigd, licht verweerd. Intacte calciumsilicaatplaat of materiaal met categorie 3-gebondenheid

Beschrijving	Roofing dak garage
Omgeving	Buiten
Primaire drager	Plat dak
Asbestmateriaal	Dak- en gevelbekleding - Roofing
Bindmiddel van asbestmateriaal	Bitumen (roofing, teer, asfalt)
Gebondenheid op basis van bindmiddel	Hecht
Hoeveelheid (oppervlakte - aantal)	<ul style="list-style-type: none">• 15,00 m² - 1 stuk
Totale oppervlakte	15,00 m ²
Eenvoudig bereikbaar	Ja
Bevestigingswijze	<ul style="list-style-type: none">• Verlijmd, ingegoten, versmeerd
Identificatiemethode	<p>De asbestdeskundige beoordeelt het materiaal als asbestverdacht en dus asbesthoudend, en dit zonder monstername.</p> <p>Motivatie: De monstername brengt andere schade aan dan schade die inherent is aan de monstername.</p>
Destructieve handeling voor identificatie	Nee
Opmerking	Staalname niet mogelijk zonder uitbreiding naar een destructief onderzoek. Kans op lekkage is groot.

Zorgvuldig beheren

- Zorg voor een veilig beheer. Vermijd het beschadigen van het asbestmateriaal. Controleer de toestand jaarlijks op wijzigingen.
- Voer bijkomende staalname(s) uit.

- Eenvoudige handelingen: mag via doe-het-zelf of door werknemer(s) met opleidingsattest eenvoudige handelingen
Deze toepassing kan door een aannemer die over een opleidingsattest eenvoudige handelingen beschikt of door een particulier (doe-het-zelf), verwijderd worden indien er geen verhoogd risico op vrijgave van asbestvezels (max. concentratie 0,01 vezels/cm³ - CODEX Art. VI.3-54) ontstaat en de toepassing voorafgaand wordt gefixeerd/bevochtigd; de individuele elementen zonder machinale werktuigen (boormachine, slijpschijf, hogedrukreiniger,...) en zonder breken of gooien een voor een losgemaakt worden; en ten slotte dubbel en luchtdicht verpakt weggevoerd worden naar een erkend afvalpunt (recyclagepark).

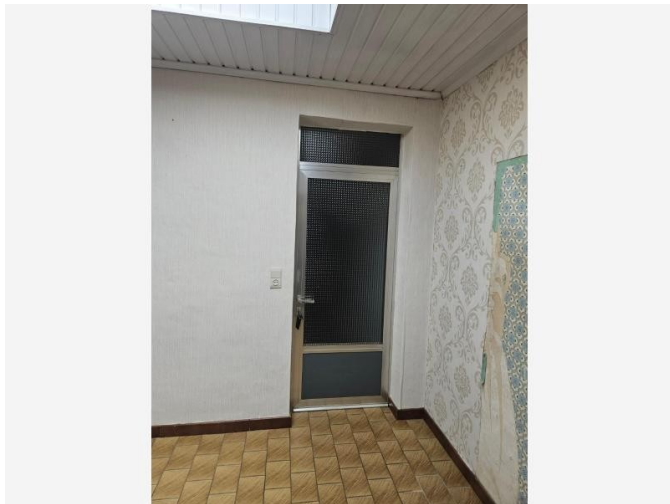
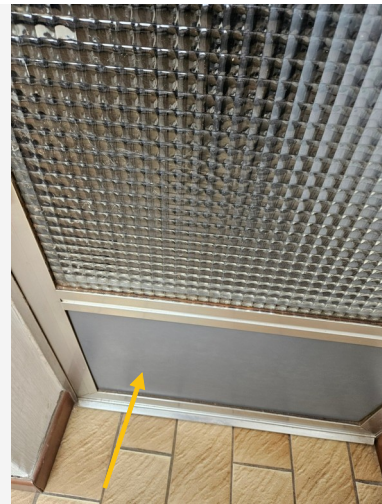
Eindbeoordeling materiaalrisico	Laag materiaalrisico en/of verlaagde kans op vezelvrijgave
---------------------------------	--

Gebondenheid	Categorie 1: hechtgebonden in oorsprong
Asbestsoort (vezeltype)	Crocidoliet aanwezig
Asbestconcentratie	Laag (< 50%)
Afschermingsgraad van het gehele materiaal	Geheel of deels vrij aan de binnenlucht, maar geen contact met binnenluchtstromen
Toestand van het materiaal	Onbeschadigd, niet verweerd

Beschrijving	Glasal deurpaneel
Omgeving	Binnen
Primaire drager	Wandopening verticaal (raam, deur, ...)
Asbestmateriaal	Plaat, paneel, tablet - Geëmailleerd, type Glasal
Bindmiddel van asbestmateriaal	Cement
Gebondenheid op basis van bindmiddel	Hecht
Hoeveelheid (oppervlakte - dikte - aantal)	<ul style="list-style-type: none">• 1,00 m² - 1,00 cm - 1 stuk
Totaal volume	0,01 m ³
Eenvoudig bereikbaar	Ja
Bevestigingswijze	<ul style="list-style-type: none">• Geklemd• Verlijmd, ingegoten, versmeerd
Identificatiemethode	<p>De asbestdeskundige beoordeelt het materiaal als asbestverdacht en dus asbesthoudend, en dit zonder monstername.</p> <p>Motivatie: De monstername brengt andere schade aan dan schade die inherent is aan de monstername.</p>
Destructieve handeling voor identificatie	Nee
Opmerking	De hoeveelheid is een zo nauwkeurig mogelijke opmeting. Hieraan kunnen evenwel geen rechten worden ontleend.

Zorgvuldig beheren

- Zorg voor een veilig beheer. Vermijd het beschadigen van het asbestmateriaal. Controleer de toestand jaarlijks op wijzigingen.
- Voer bijkomende staalname(s) uit.

- Eenvoudige handelingen: mag via doe-het-zelf of door werknemer(s) met opleidingsattest eenvoudige handelingen
Deze toepassing kan door een aannemer die over een opleidingsattest eenvoudige handelingen beschikt of door een particulier (doe-het-zelf), verwijderd worden indien er geen verhoogd risico op vrijgave van asbestvezels (max. concentratie 0,01 vezels/cm³ - CODEX Art. VI.3-54) ontstaat en de toepassing voorafgaand wordt gefixeerd/bevochtigd; de individuele elementen zonder machinale werktuigen (boormachine, slijpschijf, hogedrukreiniger,...) en zonder breken of gooien een voor een losgemaakt worden; en ten slotte dubbel en luchtdicht verpakt weggevoerd worden naar een erkend afvalpunt (recyclagepark).

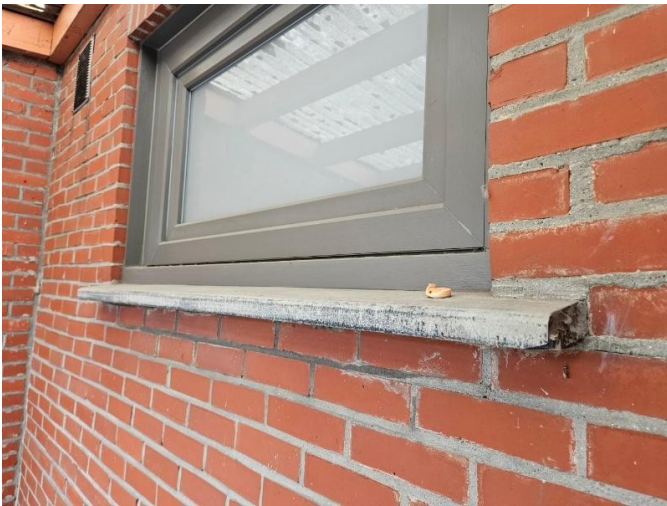
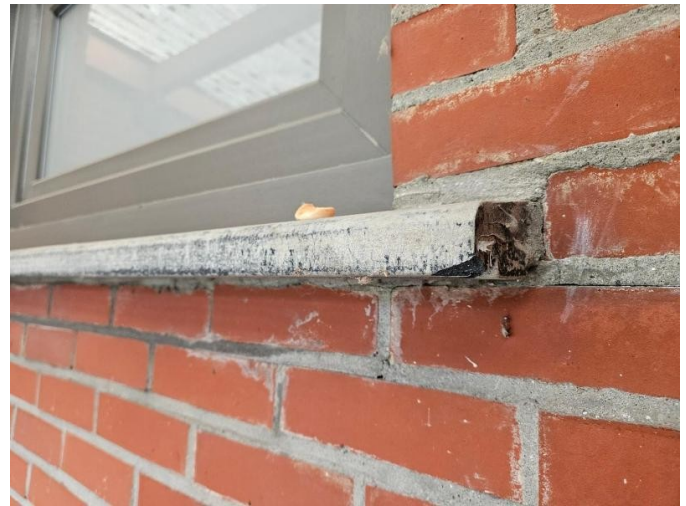
Eindbeoordeling materiaalrisico	Laag materiaalrisico en/of verlaagde kans op vezelvrijgave
---------------------------------	--

Gebondenheid	Categorie 1: hechtgebonden in oorsprong
Asbestsoort (vezeltype)	Alleen chrysotiel aanwezig
Asbestconcentratie	Laag (< 50%)
Afschermingsgraad van het gehele materiaal	Geheel of deels vrij aan de buitenlucht, maar geen contact met binnenlucht
Toestand van het materiaal	Licht beschadigd, licht verweerd. Intacte calciumsilicaatplaat of materiaal met categorie 3-gebondenheid

#	Type	Referentie	Resultaat
4.1	Puntmonster	4	Chrysotiel

Beschrijving	Dorpel en vensterbanken (buiten)
Omgeving	Buiten
Primaire drager	Wandopening verticaal (raam, deur, ...)
Asbestmateriaal	Plaat, paneel, tablet - Generiek
Bindmiddel van asbestmateriaal	Cement
Gebondenheid op basis van bindmiddel	Hecht
Hoeveelheid (oppervlakte - dikte - aantal)	• 1,00 m ² - 2,00 cm - 1 stuk
Totaal volume	0,02 m ³
Eenvoudig bereikbaar	Ja
Bevestigingswijze	• Verlijmd, ingegoten, versmeerd
Identificatiemethode	Een monstername door de asbestdeskundige met laboanalyse door een asbestlabo.
Destructieve handeling voor identificatie	Nee
Opmerking	De hoeveelheid is een zo nauwkeurig mogelijke opmeting. Hieraan kunnen evenwel geen rechten worden ontleend. Het gaat om 3 stuks aan de achtergevel.

Zorgvuldig beheren

- Zorg voor een veilig beheer. Vermijd het beschadigen van het asbestmateriaal. Controleer de toestand jaarlijks op wijzigingen.

- Eenvoudige handelingen: mag via doe-het-zelf of door werknemer(s) met opleidingsattest eenvoudige handelingen
Deze toepassing kan door een aannemer die over een opleidingsattest eenvoudige handelingen beschikt of door een particulier (doe-het-zelf), verwijderd worden indien er geen verhoogd risico op vrijgave van asbestvezels (max. concentratie 0,01 vezels/cm³ - CODEX Art. VI.3-54) ontstaat en de toepassing voorafgaand wordt gefixeerd/bevochtigd; de individuele elementen zonder machinale werktuigen (boormachine, slijpschijf, hogedrukreiniger,...) en zonder breken of gooien een voor een losgemaakt worden; en ten slotte dubbel en luchtdicht verpakt weggevoerd worden naar een erkend afvalpunt (recyclagepark).

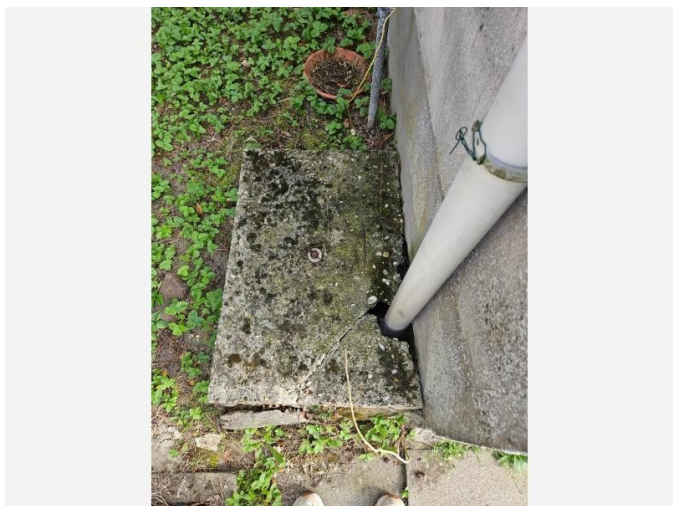
Tijdelijke beperking

Reden: Deksel kan niet geopend worden

Uitleg van de asbestdeskundige: Het putdeksel kan niet (op een eenvoudige) manier geopend worden. Er bevinden zich mogelijk asbesthoudende buizen in de controleput. Bij werken, laat dit onderzoeken.

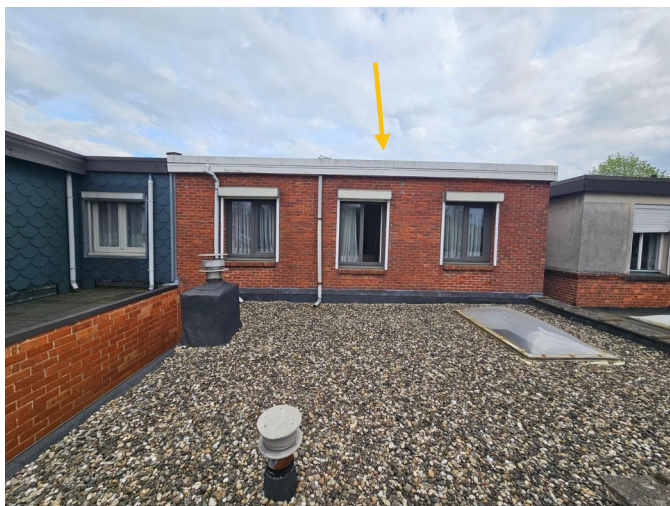
Tijdelijke beperking

Reden: Het te onderzoeken materiaal situeert zich hoger dan 3,50 m te rekenen vanaf een veilige ondergrond

Uitleg van de asbestdeskundige: Er staat mogelijks een kleine schouw op het dak. Deze bevat binnenin mogelijk een asbestcement rookgaskanaal. Laat dit onderzoeken bij eventuele werken. Verder onderzoek is aangewezen.

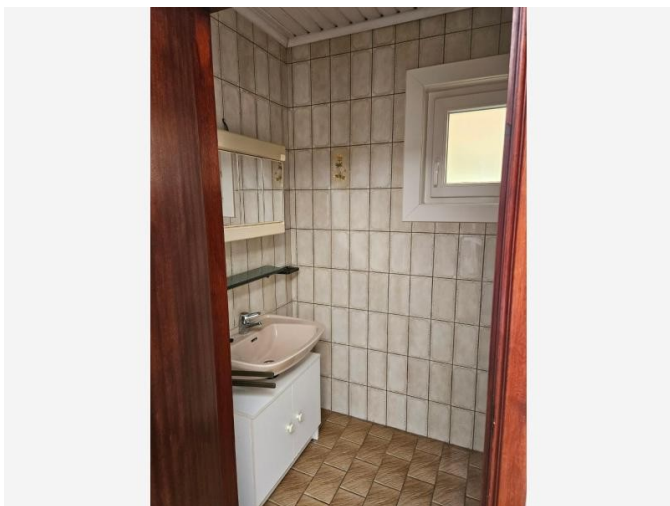
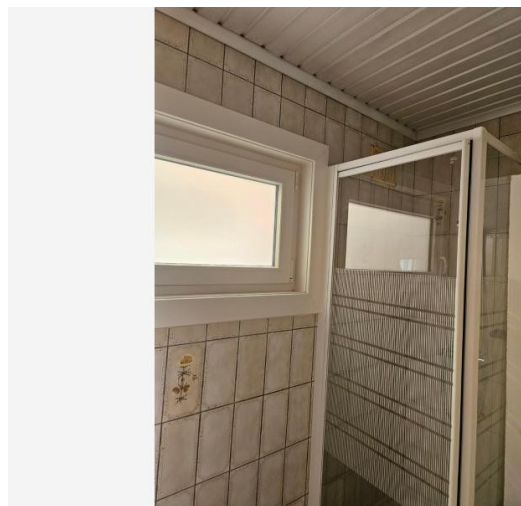
Binnenwanden en/of plafonds afgewerkt met een intacte laag faiencetegels zonder zichtbare beschadigingen. Inspectie van de onderliggende lijmlaag is niet mogelijk zonder uitbreiding naar een destructief onderzoek.

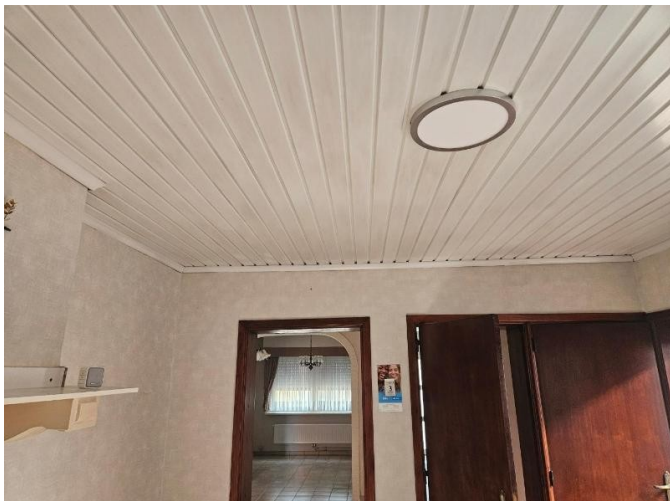
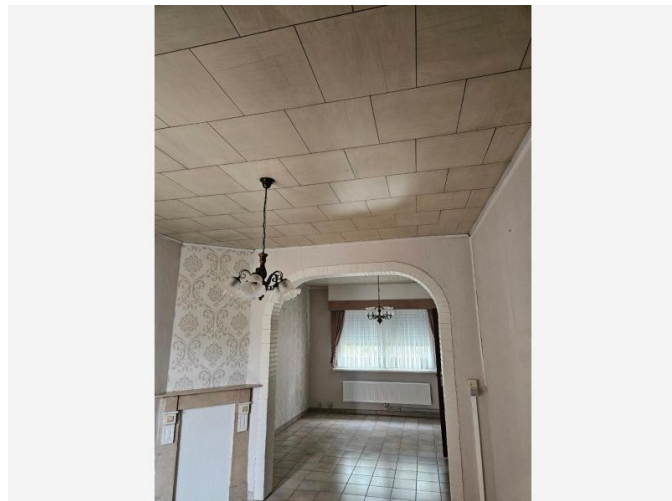
Fiche 8: Plafonds en muren bestaande uit voorzetpanelen

De plafonds en wanden werden afgewerkt met niet-asbestverdachte gyproc die inspectie van de bedekte structuur

(opbouw, pleisterwerk) verhinderen.

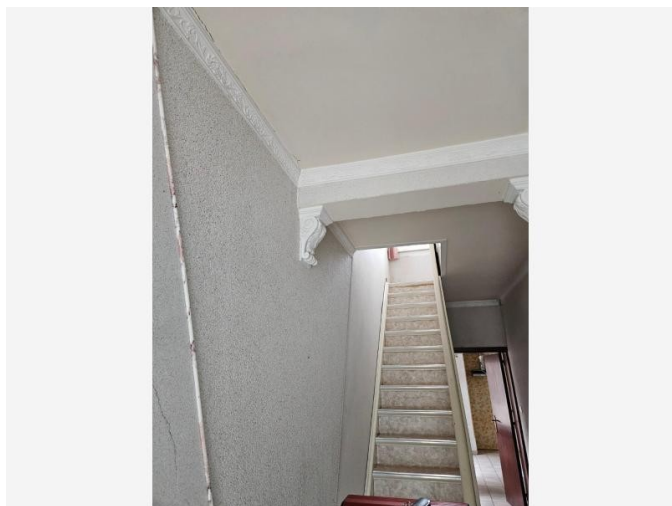
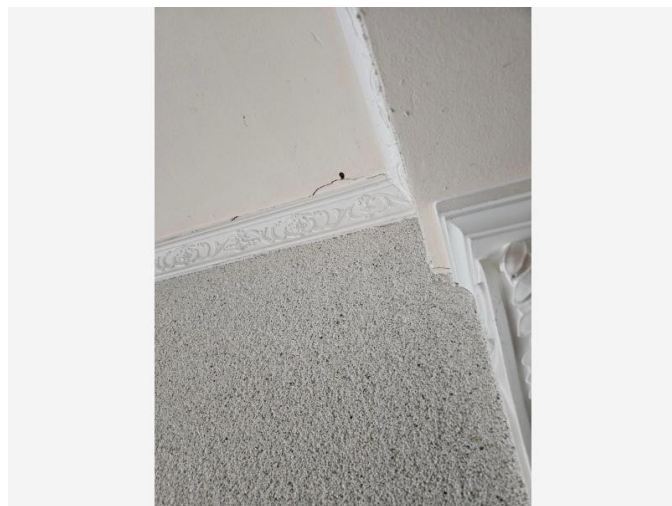
Geen asbest

Beschrijving	Pleisterwerk plafonds
Omgeving	Binnen
Primaire drager	Plafond
Bindmiddel van materiaal	Gips - kalk
Gebondenheid op basis van bindmiddel	Niet-hechtgebonden
Hoeveelheid (oppervlakte - dikte - aantal)	• 100,00 m ² - 1,00 cm - 1 stuk
Totaal volume	1,00 m ³
Identificatiemethode	Een monstername door de asbestdeskundige met laboanalyse door een asbestlabo.
Destructieve handeling voor identificatie	Nee
Opmerking	De hoeveelheid is een zo nauwkeurig mogelijke opmeting. Hieraan kunnen evenwel geen rechten worden ontleend. Waar mogelijk, wordt staalname uitgevoerd conform het inspectieprotocol: in een droge ruimte zoals een slaapkamer, in een natte ruimte zoals een keuken of badkamer, in een traphal en in een stookruimte.

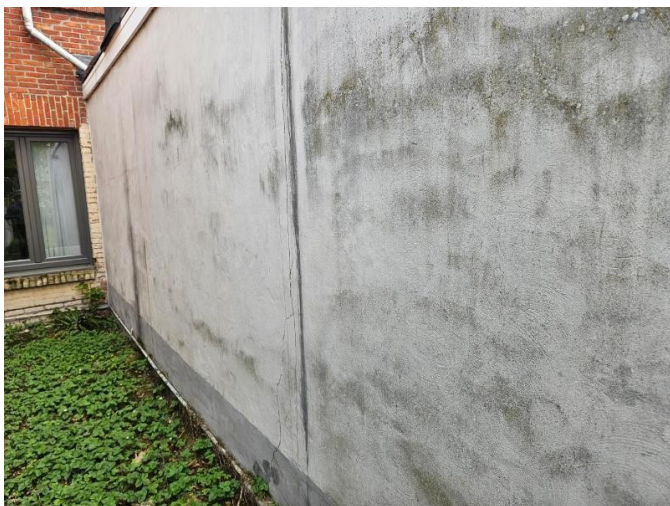
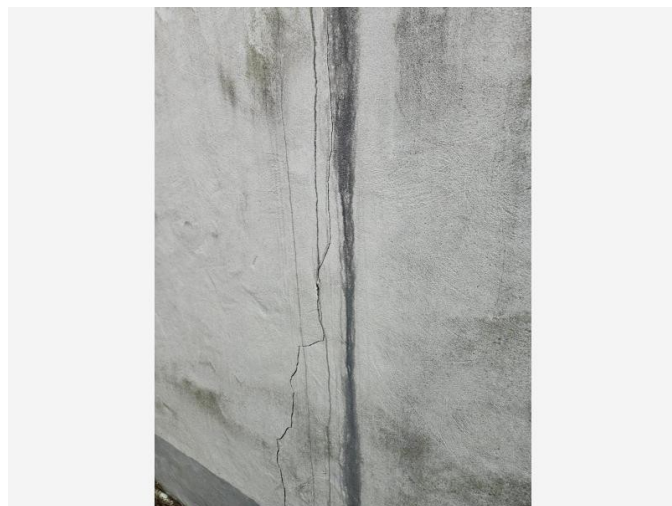
Fiche 11: Crepi achtergevel

Geen asbest

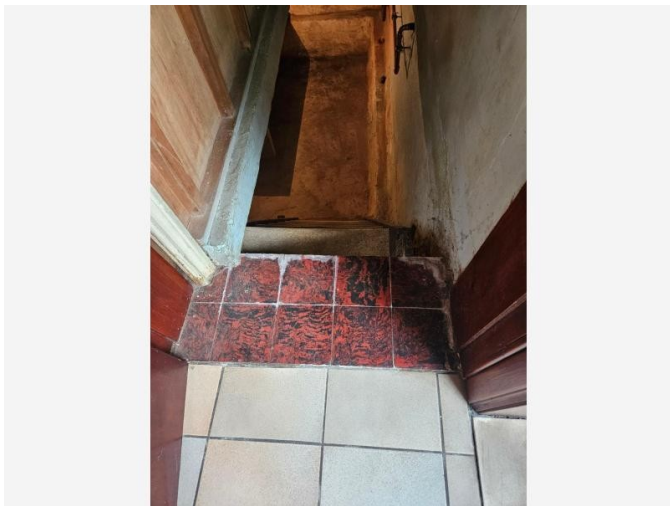
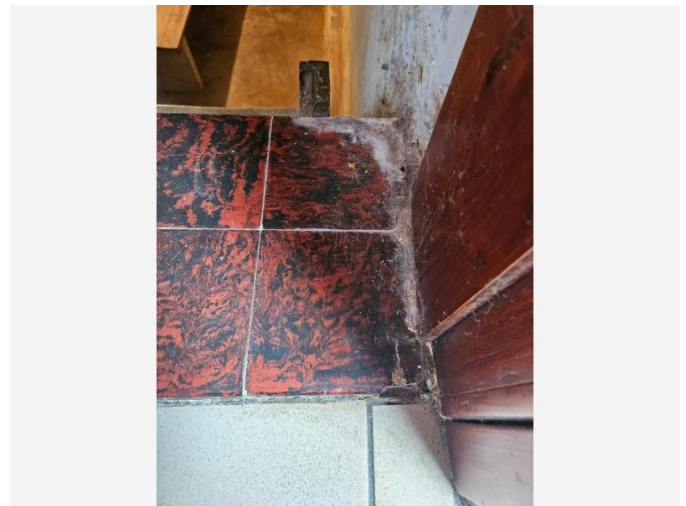
Fiche 12: Vloertegels

Geen asbest

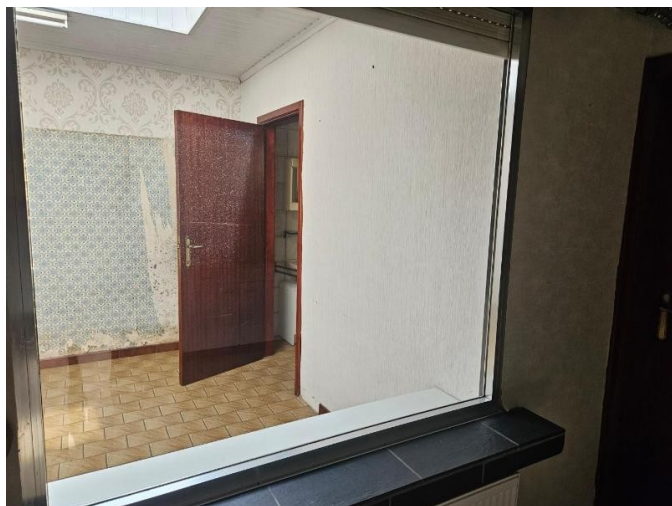
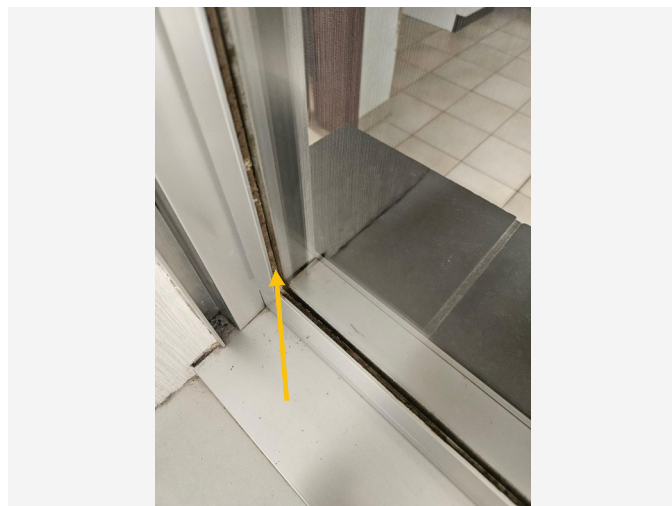
Fiche 13: Mastiek raam keuken

Geen asbest

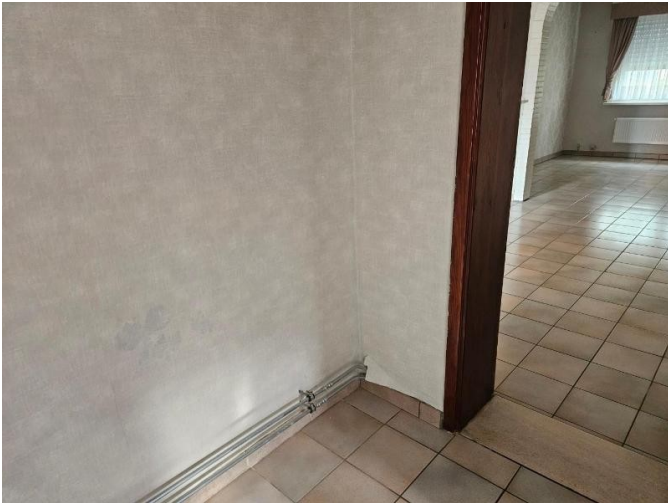
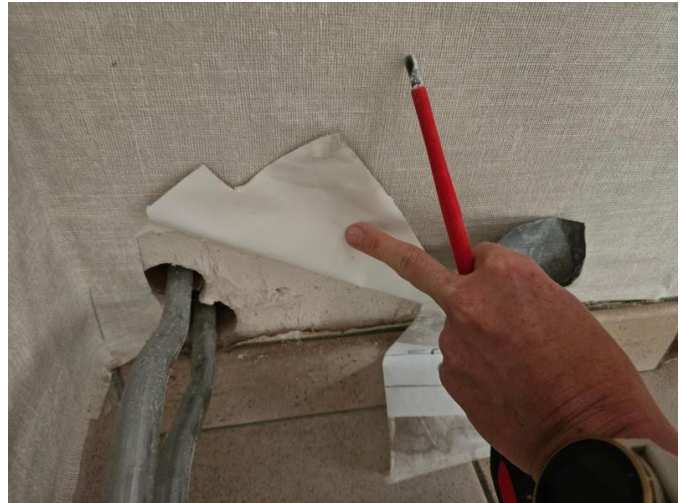
Fiche 14: Pleisterwerk wanden

Geen asbest
