# Asbestinventarisatetest

Koerspleindreef 88, 2950 Kapellen

Attestnummer : 20240303-000152.000

**Niet-asbestveilig**

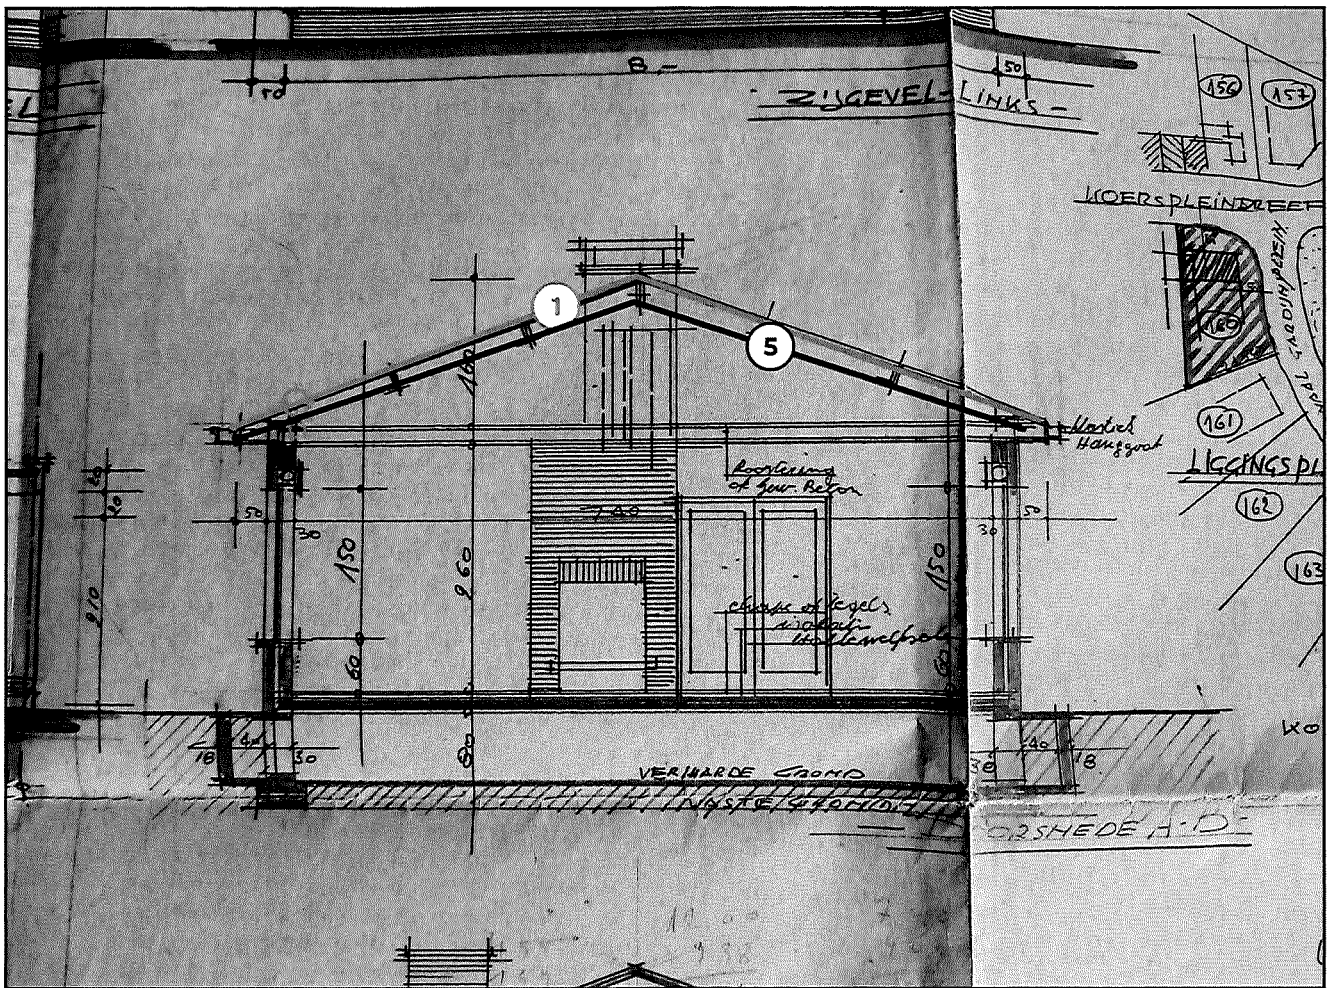
## Plan 1.2: dakbedekking

| Beschrijving | Type | Actie |
|---|---|---|
| 1. lei dak | Asbestmateriaal | Verwijderen |

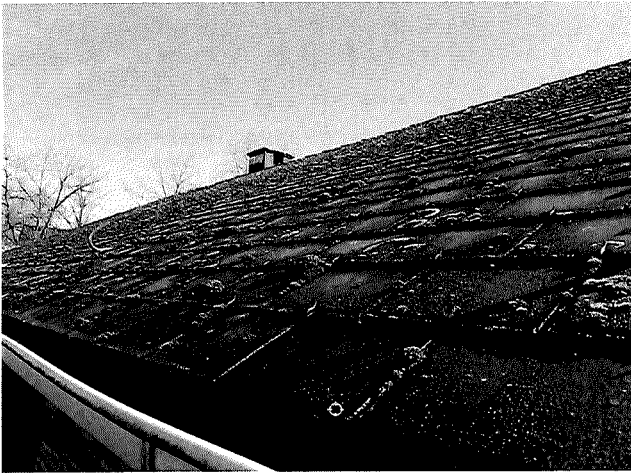
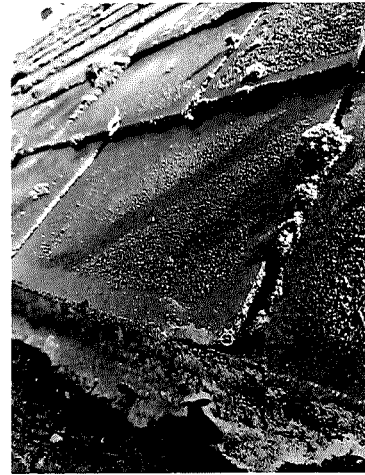
## Fiche 1: lei dak

Asbestmateriaal

Het asbestmateriaal valt onder de mijlpaal van 2034.

| Eindbeoordeling materiaalrisico | Verhoogd materiaalrisico en/of verhoogde kans op vezelvrijgave |

| Gebondenheid | Categorie 1: hechtgebonden in oorsprong |
| Asbestsoort (vezeltype) | Alleen chrysotiel |
| Asbestconcentratie | Laag (< 50%) |
| Afschermingsgraad van het gehele materiaal | Geheel of deels vrij aan de buitenlucht |
| Toestand van het materiaal | Matig beschadigd, matig verweerd |

| # | Type | Referentie | Resultaat |
|---|---|---|---|
| 1.1 | Puntmonster | MM02 | Chrysotiel |

Verwijderen

- Zorg voor een veilig beheer. Vermijd het beschadigen van het asbestmateriaal. Controleer de toestand jaarlijks op wijzigingen.

- Eenvoudige handelingen: mag via doe-het-zelf of door werknemer(s) met opleidingsattest eenvoudige handelingen  
Asbestcement mag in buitenlucht zelf verwijderd worden. Gelieve wel rekening te houden met de veiligheid (persoonlijke beschermingsmiddelen en de hoogte)

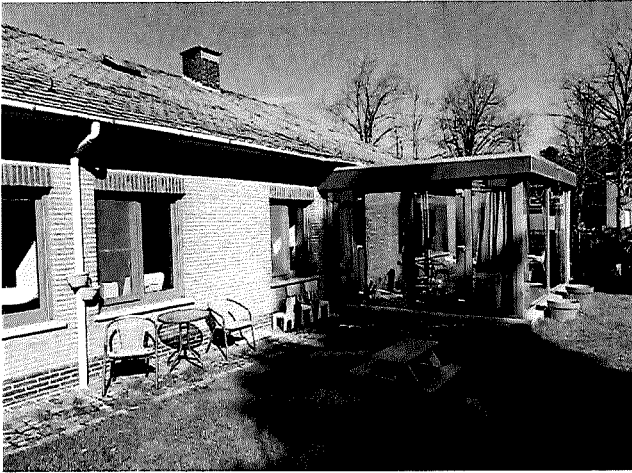
### Uitgesloten van inspectie

**Bouwjaar:** 2017

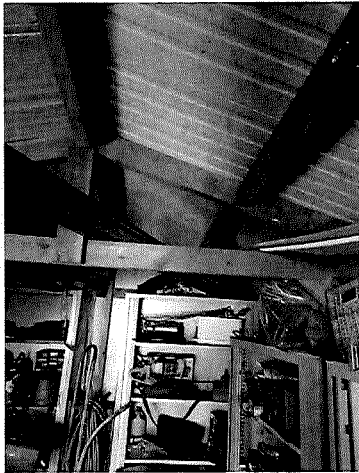
Volledig tuinhuis bestaat uit metaal.

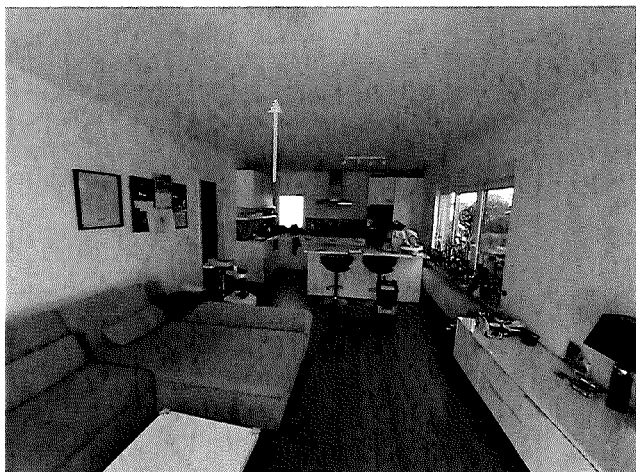
## Fiche 4: pleisterwerk plafond

De gehele plafond van het huis bestaat uit een valse plafond. Geen staalname mogelijk.

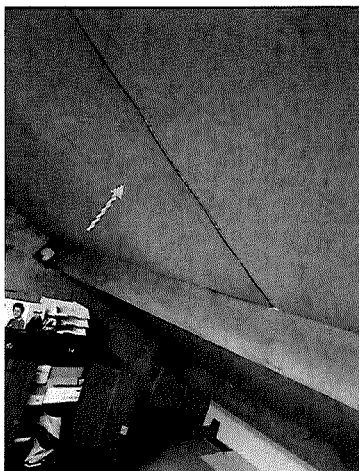
Het onderdak bestaat uit spaanplaat.

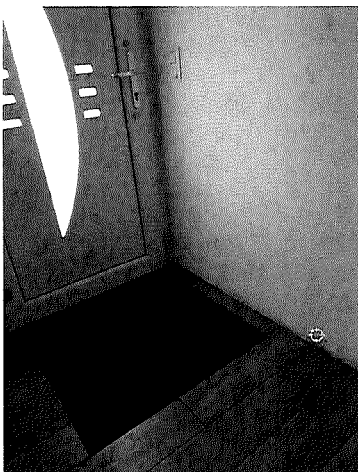
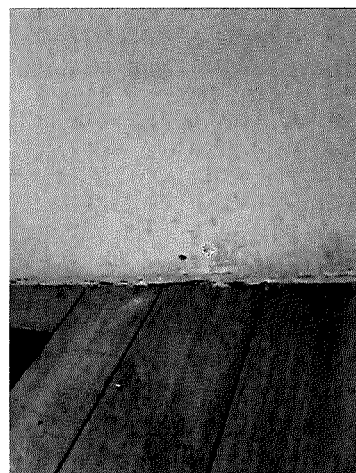
## Fiche 6: Pleisterwerk muur

Geen asbest

| # | Type | Referentie | Resultaat |
|---|---|---|---|
| 6.1 | Mengmonster | MM01 | Geen asbest |

| Opmerking | Tijdens de totaalrenovatie in 2017 is er over heel het huis opnieuw bezet geweest. |

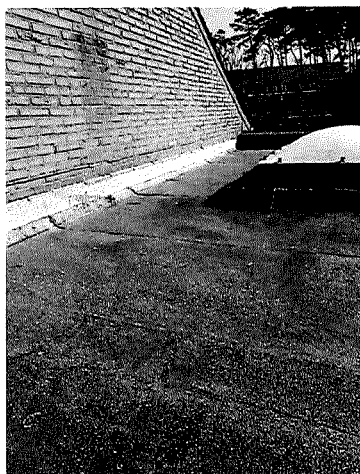
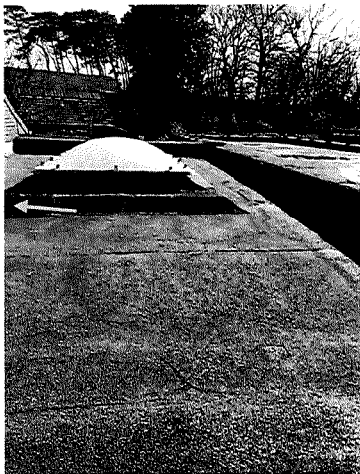
# Fiche 7: Roofing garage

Geen asbest

| # | Type | Referentie | Resultaat |
|---|---|---|---|
| 7.1 | Puntmonster | MM03 | Geen asbest |
