Asbestinventarisatetest

Gelukslaan 14, 2960 Brecht

Attestnummer : 20260506-000222.000

Uitgegeven op : 06.05.2026

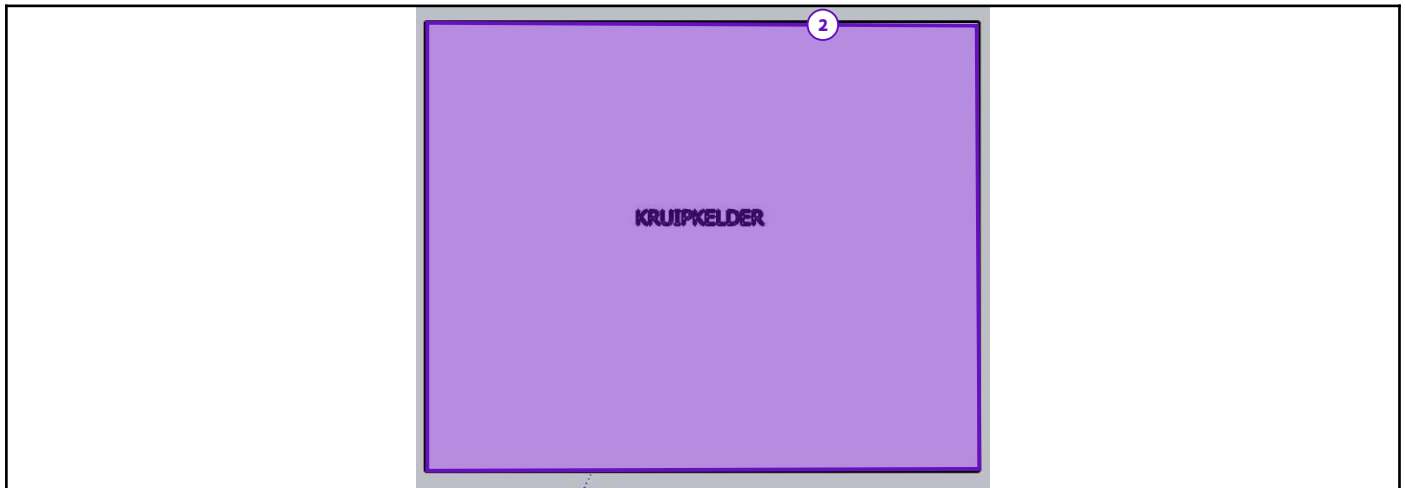
Plan 1.1: Kruipkelder

Beschrijving	Type	Actie
2. Kruipkelder	Beperking	-

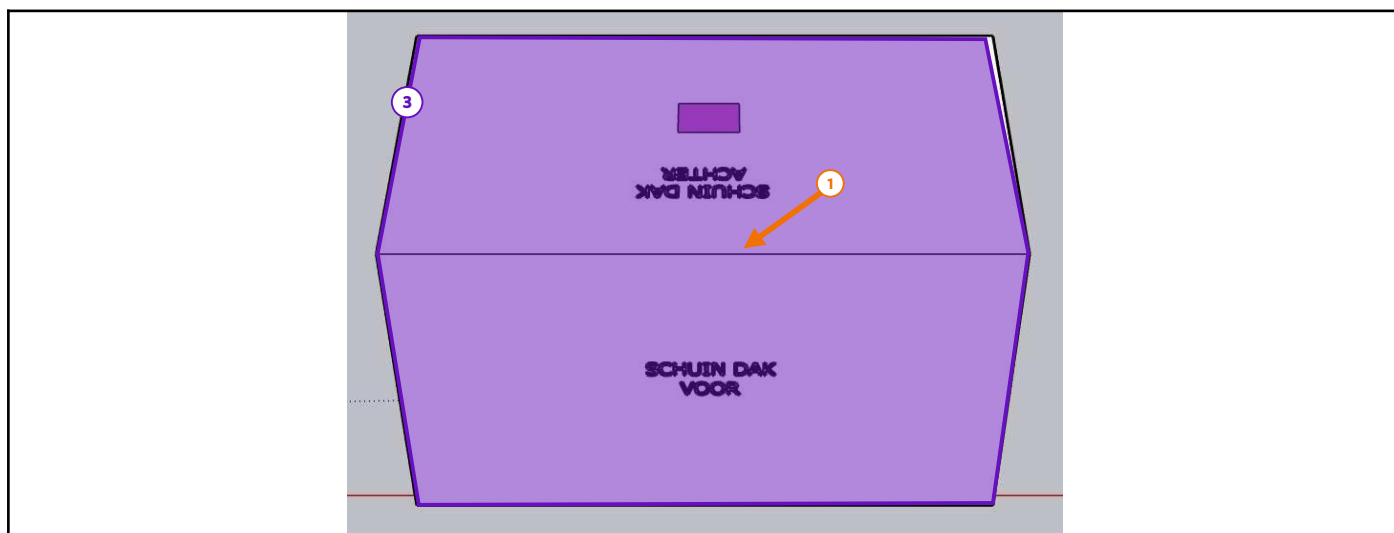
Plan 1.4: Dakplan (1)

Beschrijving	Type	Actie
1. Rookgaskanaal in asbestcement	Asbestmateriaal	Verwijderen
3. Onderdak niet vaststelbaar, niet inspecteerbaar	Beperking	-

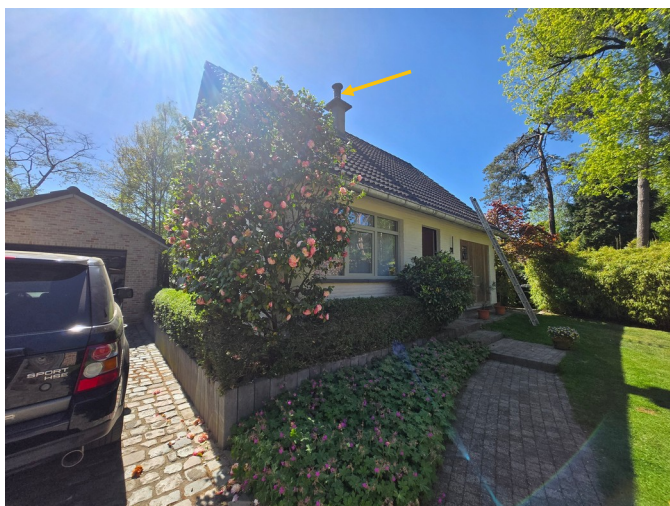
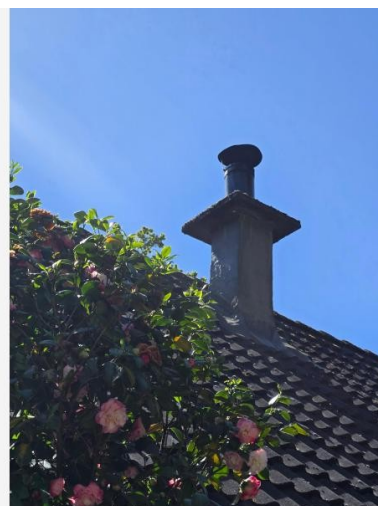
Eindbeoordeling materiaalrisico	Laag materiaalrisico en/of verlaagde kans op vezelvrijgave
---------------------------------	--

Gebondenheid	Categorie 1: hechtgebonden in oorsprong
Asbestsoort (vezeltype)	Crocidoliet aanwezig
Asbestconcentratie	Laag (< 50%)
Afschermingsgraad van het gehele materiaal	Niet-stootvaste afscherming
Toestand van het materiaal	Matig beschadigd, matig verweerd

Beschrijving	Rookgaskanaal in asbestcement
Omgeving	Buiten
Primaire drager	HVAC infrastructuur en uitrusting
Asbestmateriaal	Rookgaskanaal
Bindmiddel van asbestmateriaal	Cement
Gebondenheid op basis van bindmiddel	Hecht
Hoeveelheid (lengte - omtrek - dikte - aantal)	<ul style="list-style-type: none">• 0,50 m - 15,00 cm - 1,50 cm - 1 stuk
Totaal volume	0,001 m ³
Eenvoudig bereikbaar	Ja
Bevestigingswijze	<ul style="list-style-type: none">• Geklemd• Verlijmd, ingegoten, versmeerd
Identificatiemethode	<p>De asbestdeskundige beoordeelt het materiaal als asbestverdacht en dus asbesthoudend, en dit zonder monstername.</p> <p>Motivatie: Er is een onderzoeksbeperking die monstername verhindert; De ruimte of het materiaal bevindt zich hoger dan 3,5 meter vanaf een vaste ondergrond.</p>
Destructieve handeling voor identificatie	Nee
Opmerking	Het rookgaskanaal is niet inspecteerbaar maar bestaat uit een vezelcementen toepassing. Cfr inspectieprotocol wordt deze toepassing opgenomen in een bronfiche tot het tegendeel bewezen is.

Het asbestmateriaal valt onder de mijlpaal van 2034.

Verwijderen

- Zorg voor een veilig beheer. Vermijd het beschadigen van het asbestmateriaal. Controleer de toestand jaarlijks op wijzigingen.
- Voer bijkomende staalname(s) uit.

- Eenvoudige handelingen: mag via doe-het-zelf of door werknemer(s) met opleidingsattest eenvoudige handelingen
Als dit materiaal verwijderd kan worden zonder het te breken, te beschadigen... , dan mag met dit met eenvoudige handelingen. Vermijd stofvorming en stofverspreiding op elk moment van de werken. Bevochtig of fixeer het materiaal.

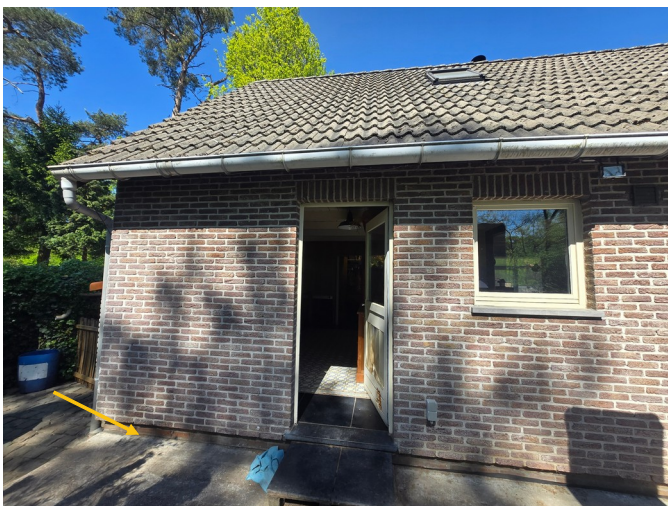
Tijdelijke beperking

Reden: Zone niet inspecteerbaar

Uitleg van de asbestdeskundige: De kruipkelder, een ruimte lager dan 1.5m, vormt conform het inspectieprotocol een onderzoeksbeperking.

Laat bij werken, sloop of verbouwingen aanvullend onderzoek uitvoeren.

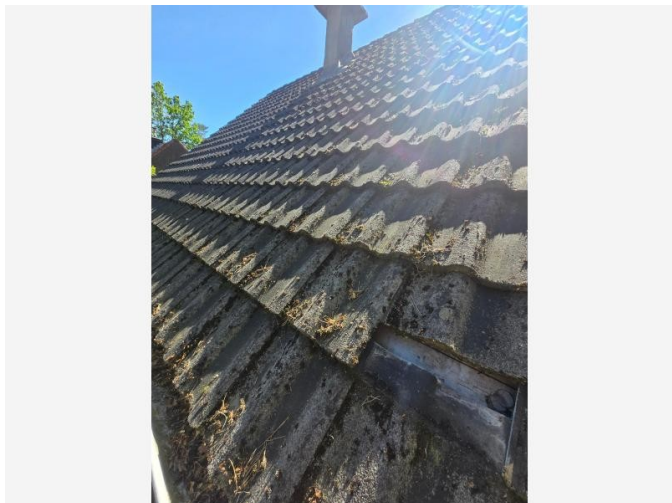
Fiche 3: Onderdak niet vaststelbaar, niet inspecteerbaar

Tijdelijke beperking

Reden: Er is geen volledige risicobeoordeling mogelijk

Uitleg van de asbestdeskundige: Onder de dakpannen is een isolatielaag bestaande uit XPS vastgesteld. Auditief kan hieronder een beplating worden waargenomen. Het is echter niet mogelijk het materiaal te bepalen zonder destructieve handelingen uit te voeren aan het aanwezige isolatiemateriaal.

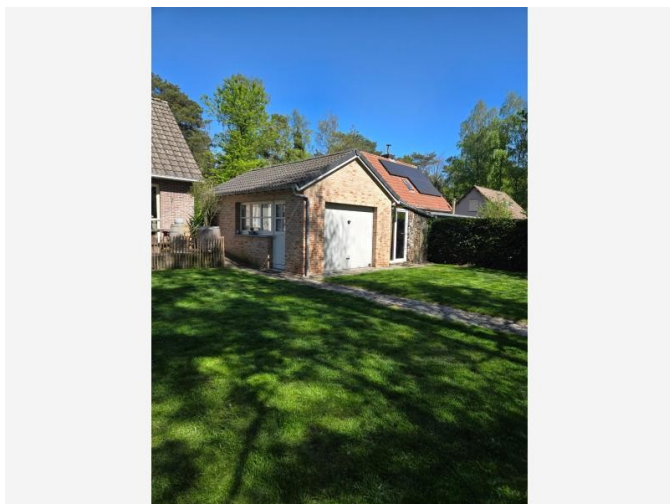
Uitgesloten van inspectie

Bouwjaar: 2003

Constructies gebouwd vanaf 2001 moeten niet onderzocht worden

Opmerking	De garage is bijgebouwd na 2001. Historische luchtfotos ter bevestiging opgeladen in de databank
-----------	--

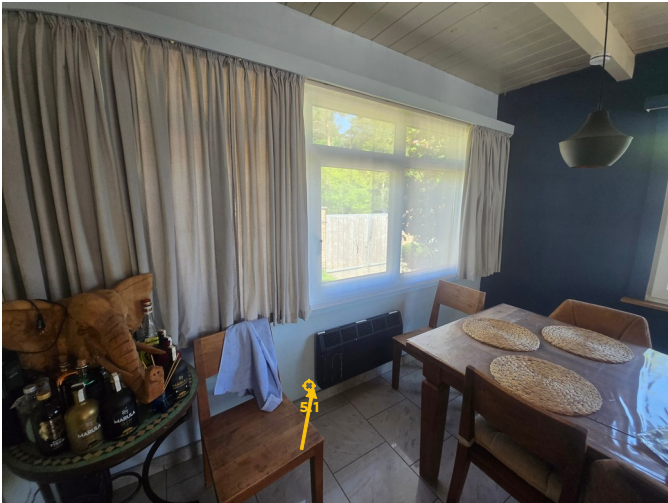
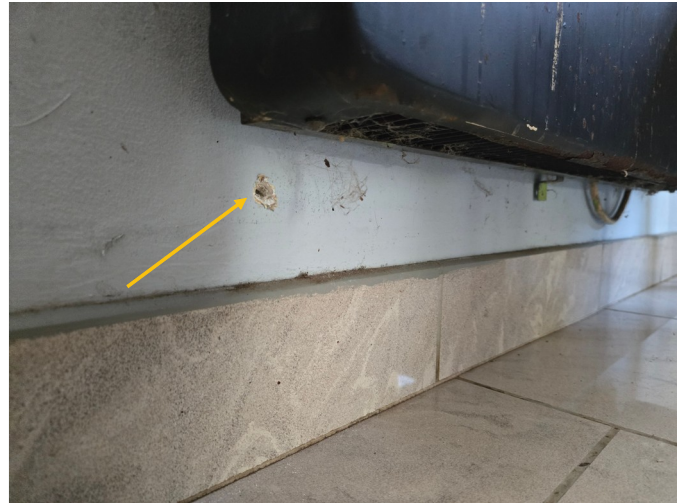
Fiche 5: Pleisterwerk muren

Geen asbest

#	Type	Referentie	Resultaat
5.1	Mengmonster	M1	Geen asbest
