# Asbestinventarisatetest

Ferdinand Verbieststraat 67/202, 2180 Antwerpen

Attestnummer : **20250923-000390.000**

Uitgegeven op : **23.09.2025**

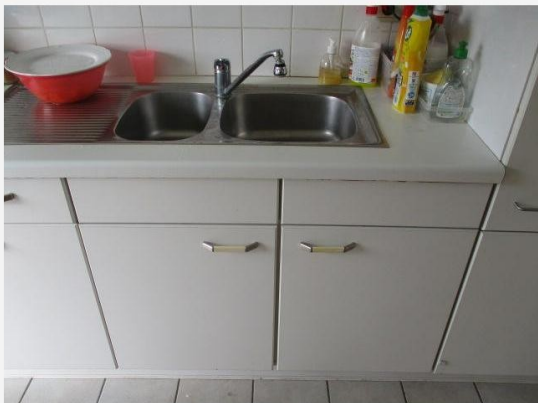
Wanden van de keuken, de badkamer en het toilet zijn voorzien van wandtegels. Onderliggende lagen zijn niet waarneembaar. Mogelijk bevindt er zich een asbesthoudende lijmlaag achter deze tegels. Binnen het kader van het niet-destructief onderzoek is staalname tot op de drager niet mogelijk.

Bij toekomstige werken aan deze wanden is het aangeraden om van de lijmlaag een staal te laten nemen tot op de drager om het asbesthoudend karakter ervan te onderzoeken. Gebruik daarbij steeds de nodige persoonlijke beschermingsmiddelen, zoals onder andere een FFP3 mondkap, een veiligheidsbril, een wegwerpovertal en -handschoenen.

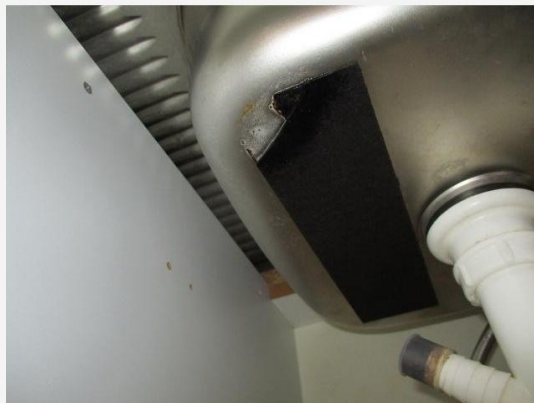
## Fiche 6: antidreun

Geen asbest

| # | Type | Referentie | Resultaat |
|---|---|---|---|
| 6.1 | Puntmonster | MM003 | Geen asbest |

| Opmerking | De hoeveelheid is een inschatting van de antidreunfolie aan de wasbak in de keuken. |

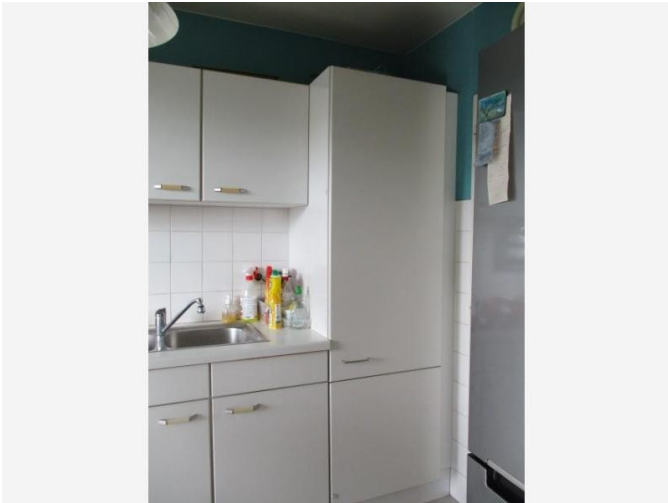
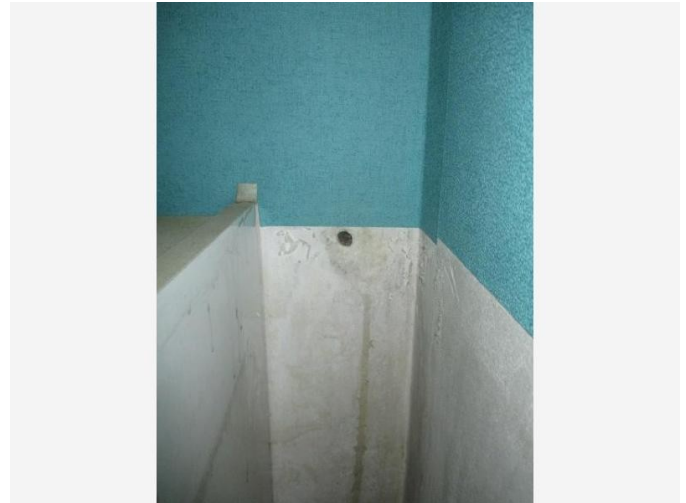
## Fiche 7: pleister wanden

Geen asbest

| # | Type | Referentie | Resultaat |
|---|---|---|---|
| 7.1 | Mengmonster | MM001 | Geen asbest |

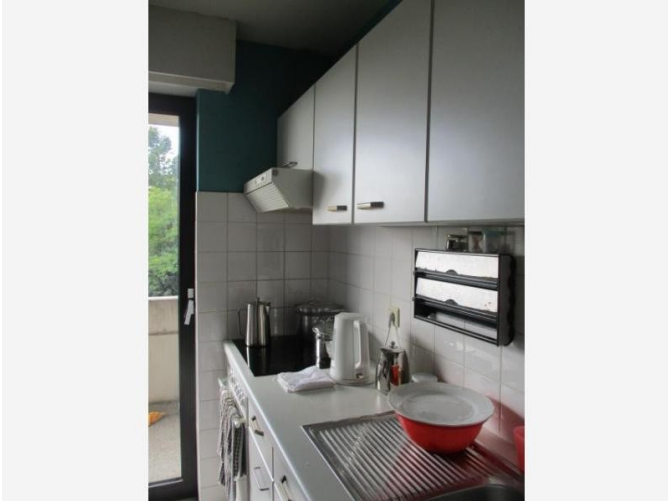
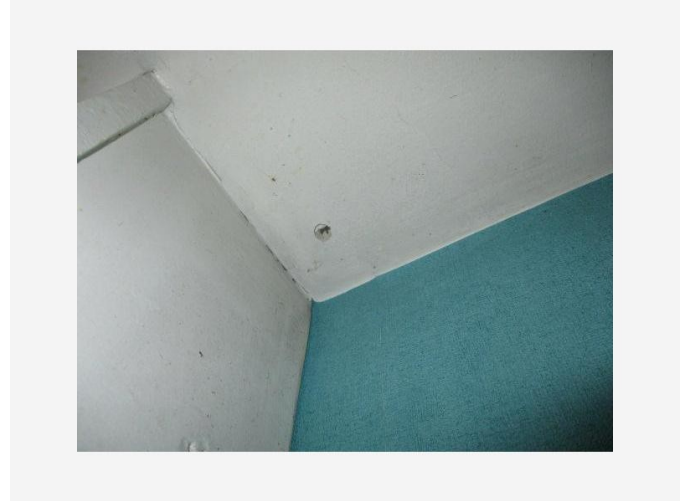
## Fiche 8: pleister plafonds

Geen asbest

| # | Type | Referentie | Resultaat |
|---|---|---|---|
| 8.1 | Mengmonster | MM002 | Geen asbest |
