Asbestinventarisatetest

Zand 63, 2930 Brasschaat

Attestnummer : 20240104-000221.000

Uitgegeven op : 04.01.2024

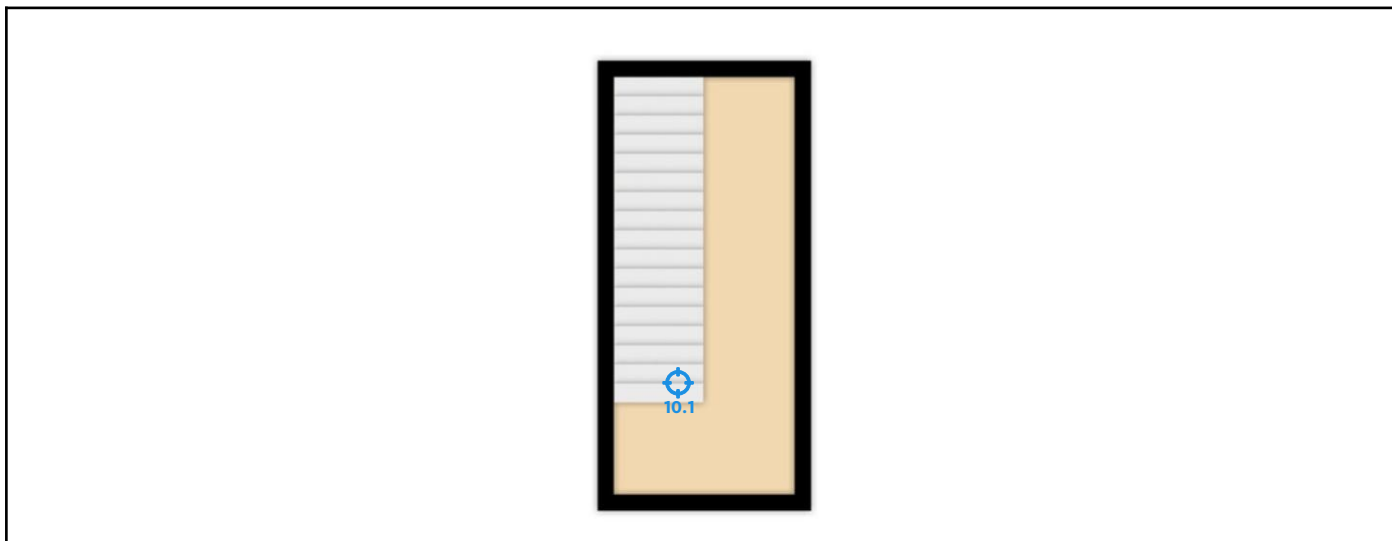
Plan 1.1: kelder

Beschrijving	Type	Actie
10. trap vinyl zeil	Geen asbest	-
10.1 Code: VZT1	Puntmonster	-

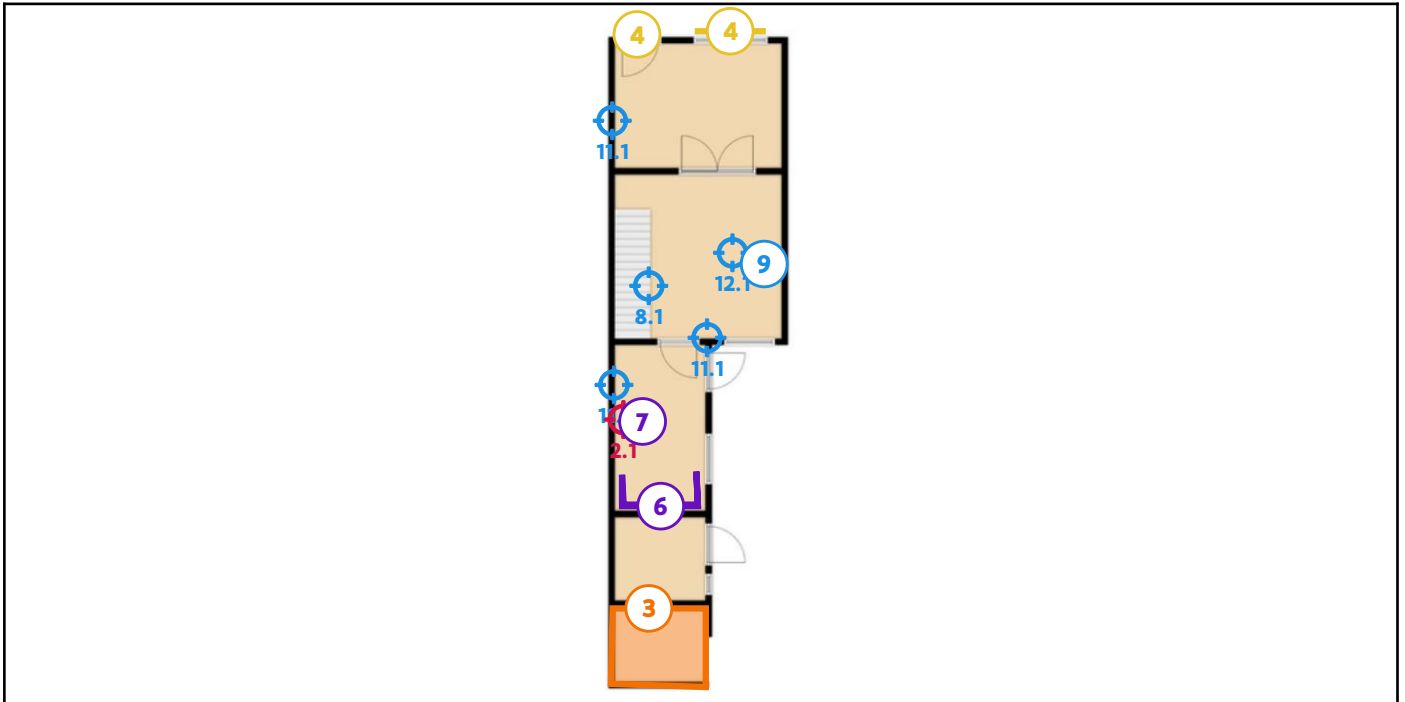
Plan 1.2: Gelijksvloer

Beschrijving	Type	Actie
2. asbest marmer	Asbestmateriaal	Dringend verwijderen
2.1 Code: SK1	Puntmonster	-
3. golfplaat	Asbestmateriaal	Verwijderen
4. Mastiek buiten	Asbestmateriaal	Zorgvuldig beheren
6. tegellijm	Advies	-
7. radiator	Advies	-
8. pleisterwerk plafonds	Geen asbest	-
8.1 Code: PP1	Puntmonster	-
9. afdichtingskoord	Geen asbest	-
11. pleisterwerk muren	Geen asbest	-
11.1 Code: MP1	Mengmonster	-

12. vloerzeil	Geen asbest	-
12.1 Code: VZ1	Puntmonster	-

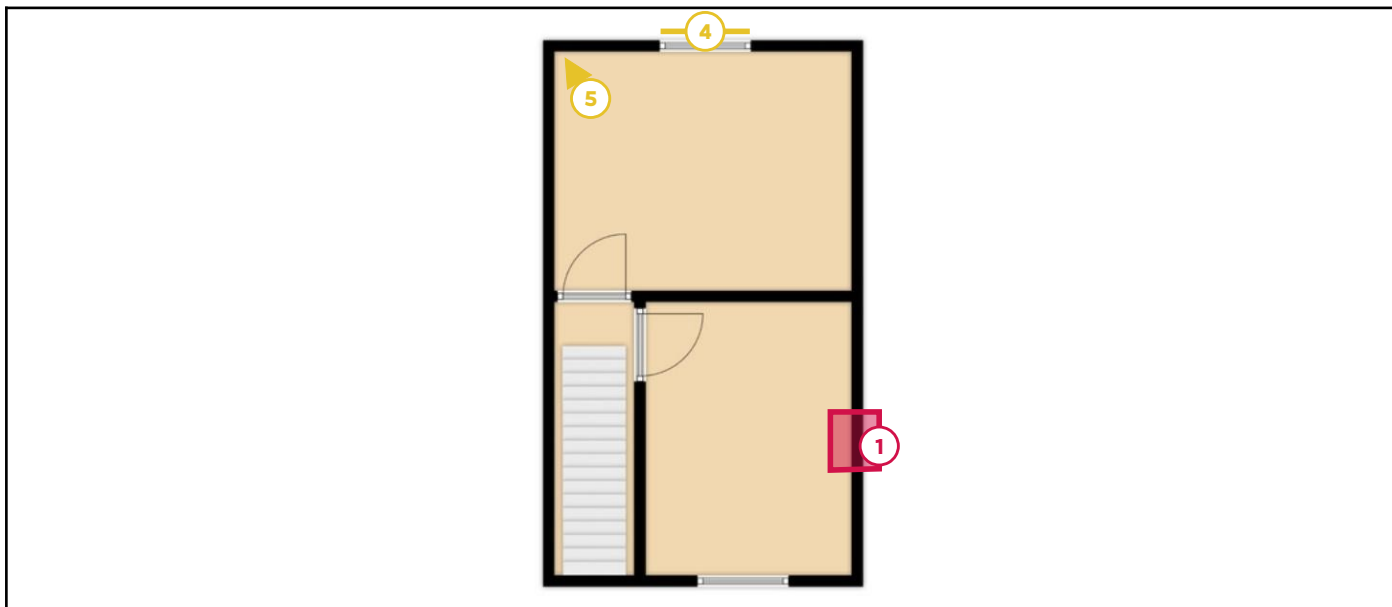
Plan 1.3: verdiep 1

Beschrijving	Type	Actie
1. roofing schouw	Asbestmateriaal	Dringend verwijderen
4. Mastiek buiten	Asbestmateriaal	Zorgvuldig beheren
5. bakeliet	Asbestmateriaal	Zorgvuldig beheren

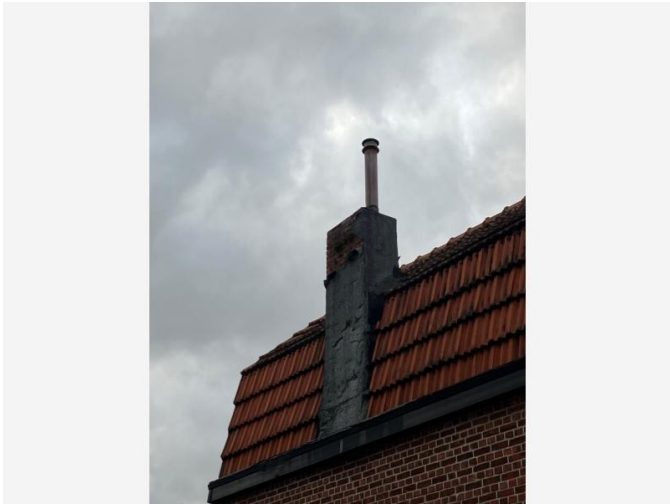
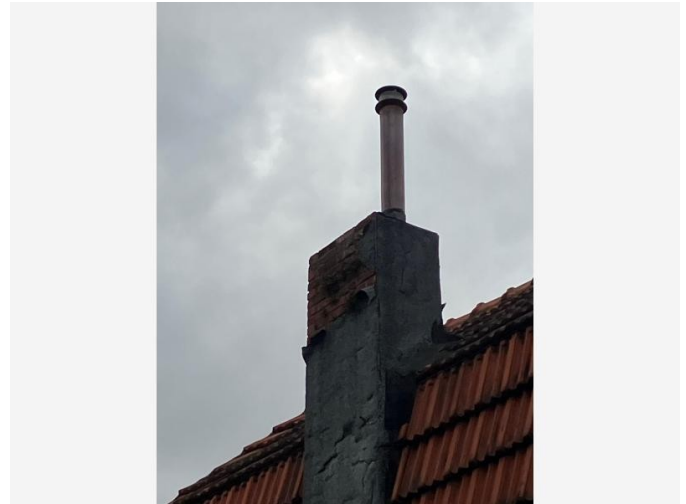
Het asbestmateriaal valt onder de mijlpaal van 2040.

Dringend verwijderen

Eindbeoordeling materiaalrisico	Hoog materiaalrisico en/of hoge kans op vezelvrijgave
---------------------------------	---

Gebondenheid	Categorie 1: hechtgebonden in oorsprong
Asbestsoort (vezeltype)	Crocidoliet aanwezig
Asbestconcentratie	Laag (< 50%)
Afschermingsgraad van het gehele materiaal	Geheel of deels vrij aan de buitenlucht
Toestand van het materiaal	Zwaar beschadigd, zwaar verweerd

Beschrijving	roofing schouw
Omgeving	Buiten
Primaire drager	Schuin dak
Asbestmateriaal	Dak- en gevelbekleding - Roofing
Bindmiddel van asbestmateriaal	Bitumen (roofing, teer, asfalt)
Gebondenheid op basis van bindmiddel	Hecht
Hoeveelheid (oppervlakte - aantal)	• 3,00 m ² - 1 stuk
Totale oppervlakte	3,00 m ²
Eenvoudig bereikbaar	Ja
Bevestigingswijze	• Verlijmd, ingegoten, versmeerd

- Zorg voor een veilig beheer. Vermijd het beschadigen van het asbestmateriaal. Controleer de toestand jaarlijks op wijzigingen.

- Eenvoudige handelingen: mag via doe-het-zelf of door werknemer(s) met opleidingsattest eenvoudige handelingen
Verwijdering EH opgeleid personeel (dakwerker met 8u basisopleiding asbest) , Roofing is gelijmd/gebrand.

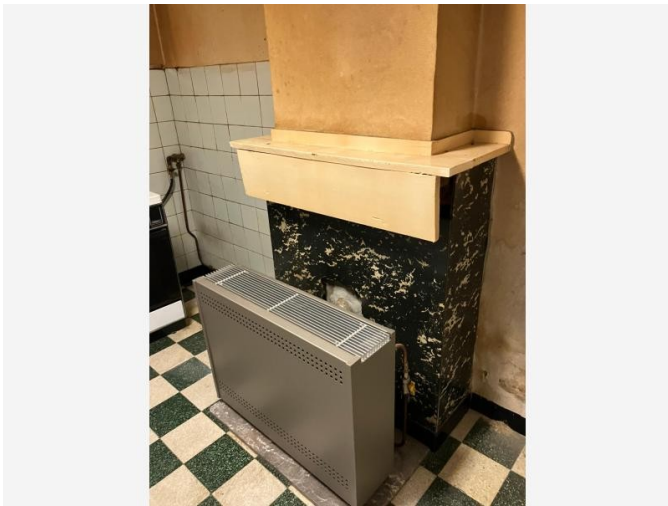
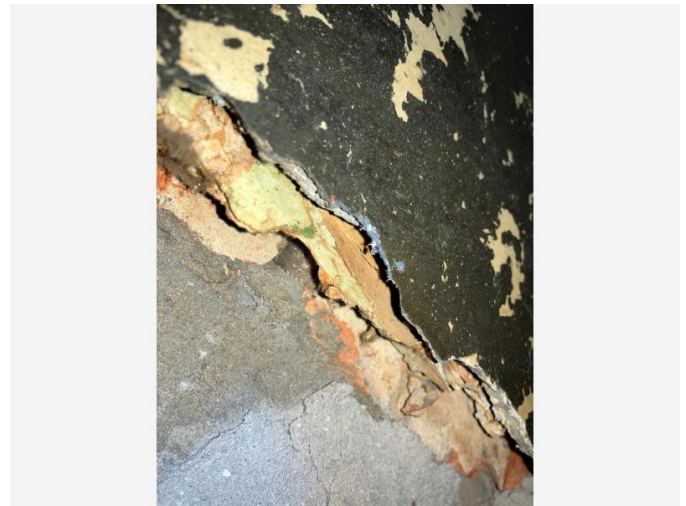
Het asbestmateriaal valt onder de mijlpaal van 2034.

Dringend verwijderen

Eindbeoordeling materiaalrisico	Hoog materiaalrisico en/of hoge kans op vezelvrijgave
---------------------------------	---

Gebondenheid	Categorie 2: niet-hechtgebonden met matrix
Asbestsoort (vezeltype)	Alleen chrysotiel
Asbestconcentratie	Hoog ($\geq 50\%$)
Afschermingsgraad van het gehele materiaal	Geheel of deels (ook) vrij aan de binnenlucht
Toestand van het materiaal	Matig beschadigd, matig verweerd

#	Type	Referentie	Resultaat
2.1	Puntmonster	SK1	Chrysotiel

Beschrijving	asbest marmer
Omgeving	Binnen
Primaire drager	Binnenwand
Asbestmateriaal	Plaat, paneel, tablet - Type Massal
Bindmiddel van asbestmateriaal	Calciumsilicaat (brandwerend - Pical)
Gebondenheid op basis van bindmiddel	Niet-hechtgebonden
Hoeveelheid (gewicht - aantal)	• 3,00 kg - 1 stuk
Totaal gewicht	3,00 kg

- Scherm in afwachting van verwijdering het asbestmateriaal af van luchtstromingen en verstoring: bijvoorbeeld door het te verpakken, te fixeren, af te dekken, signalisatie - afbakening aan te brengen, ...

- Eenvoudige handelingen: mag via doe-het-zelf of door werknemer(s) met opleidingsattest eenvoudige handelingen
Vermijd breuken tijdens het verwijderen.

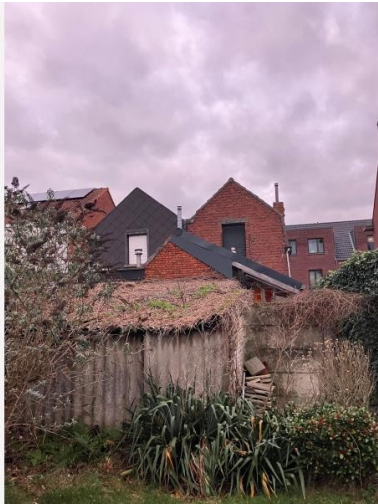
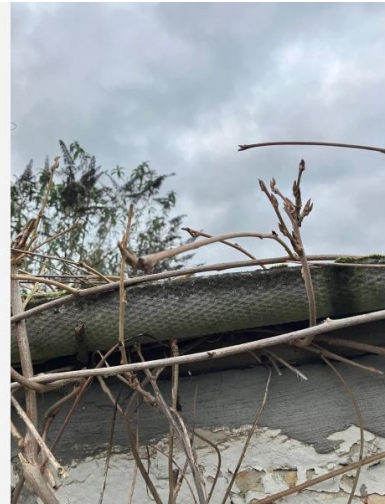
Het asbestmateriaal valt onder de mijlpaal van 2034.

Verwijderen

Eindbeoordeling materiaalrisico	Laag materiaalrisico en/of verlaagde kans op vezelvrijgave
---------------------------------	--

Gebondenheid	Categorie 1: hechtgebonden in oorsprong
Asbestsoort (vezeltype)	Crocidoliet aanwezig
Asbestconcentratie	Laag (< 50%)
Afschermingsgraad van het gehele materiaal	Geheel of deels vrij aan de buitenlucht
Toestand van het materiaal	Licht beschadigd, licht verweerd. Intact materiaal type Pical – asbestboard of categorie III 'gebondenheid'

Beschrijving	golfplaat
Omgeving	Buiten
Primaire drager	Schuin dak
Asbestmateriaal	Dak- en gevelbekleding - Golfplaat
Bindmiddel van asbestmateriaal	Cement
Gebondenheid op basis van bindmiddel	Hecht
Hoeveelheid (oppervlakte - aantal)	• 11,00 m ² - 1 stuk
Totale oppervlakte	11,00 m ²
Eenvoudig bereikbaar	Ja
Bevestigingswijze	• Geschroefd
Identificatiemethode	Vaststelling zonder monsternamen

- Zorg voor een veilig beheer. Vermijd het beschadigen van het asbestmateriaal. Controleer de toestand jaarlijks op wijzigingen.

- Eenvoudige handelingen: mag via doe-het-zelf of door werknemer(s) met opleidingsattest eenvoudige handelingen
Eenvoudige handelingen: mag via doe-het-zelf of door werknemer(s) met opleidingsattest eenvoudige handelingen. Deze golfplaten kunnen manueel worden losgeschroefd en via de correcte wijze worden afgevoerd als hechtgebonden asbestafval.

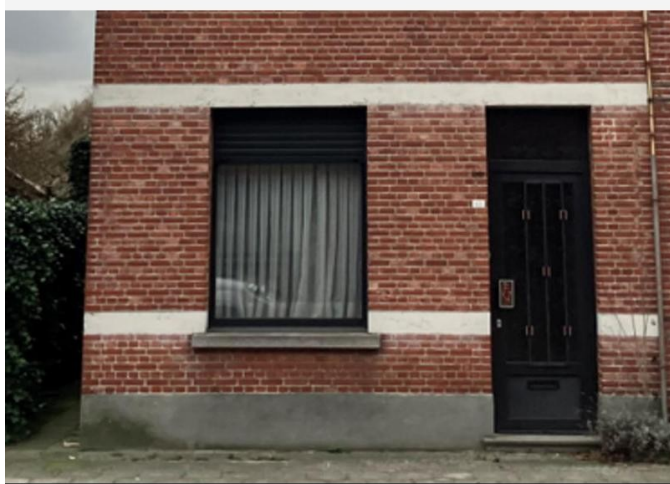
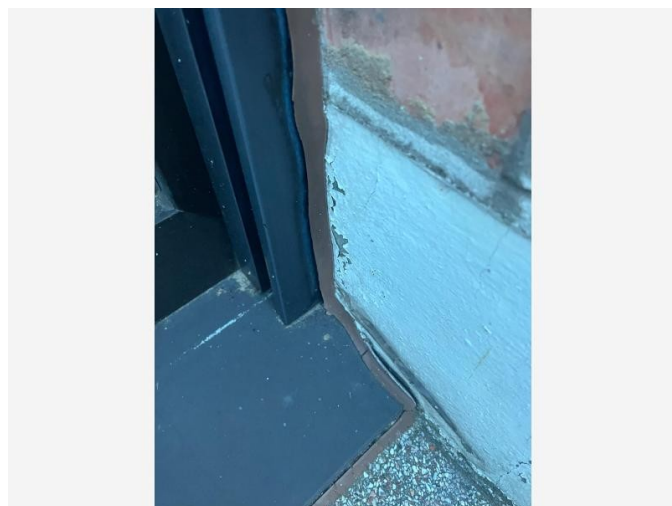
Het asbestmateriaal valt onder de mijlpaal van 2040.

Zorgvuldig beheren

Eindbeoordeling materiaalrisico	Zeer laag materiaalrisico en/of zeer lage kans op vezelvrijgave
---------------------------------	---

Gebondenheid	Categorie 1: hechtgebonden in oorsprong
Asbestsoort (vezeltype)	Amfibool aanwezig, uitgezonderd crocidoliet
Asbestconcentratie	Laag (< 50%)
Afschermingsgraad van het gehele materiaal	Geheel of deels vrij aan de buitenlucht
Toestand van het materiaal	Onbeschadigd, niet verweerd

Beschrijving	Mastiek buiten
Omgeving	Buiten
Primaire drager	Wandopening verticaal (raam, deur, ...)
Asbestmateriaal	In-situ afwerkingslagen - Pasta, stopverf, voegsel, stopsel, vulsel, mastiek, kitten, ...
Bindmiddel van asbestmateriaal	Kitten, mastiek, pasta

- Zorg voor een veilig beheer. Vermijd het beschadigen van het asbestmateriaal. Controleer de toestand jaarlijks op wijzigingen.

- Eenvoudige handelingen: mag via doe-het-zelf of door werknemer(s) met opleidingsattest eenvoudige handelingen
Eenvoudige handelingen: mag via doe-het-zelf of door werknemer(s) met opleidingsattest eenvoudige handelingen
bij het vervangen van de ramen kan de mastiek mee verwijderd worden door de plaatsers van nieuw raamwerk.
Alle werknemer(s) moeten wel beschikken over een opleidingsattest eenvoudige handelingen 8u.
Verwijdering dmv puntafzuiging met een hepa stofzuiger. Oud raamwerk word gerecycleerd , er mogen geen

restanten aan het raamwerk achter blijven.

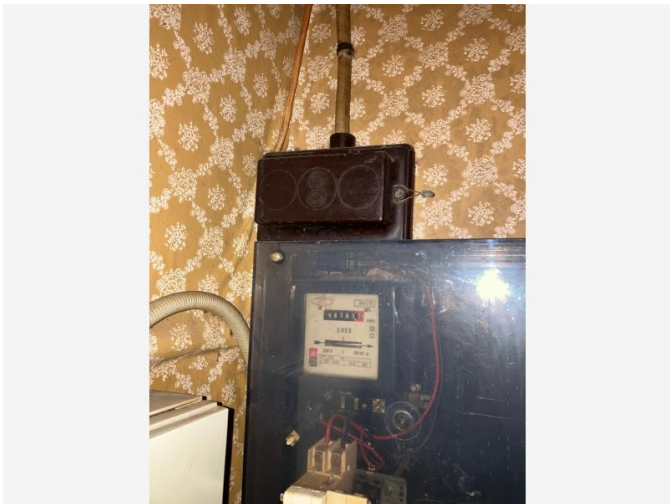
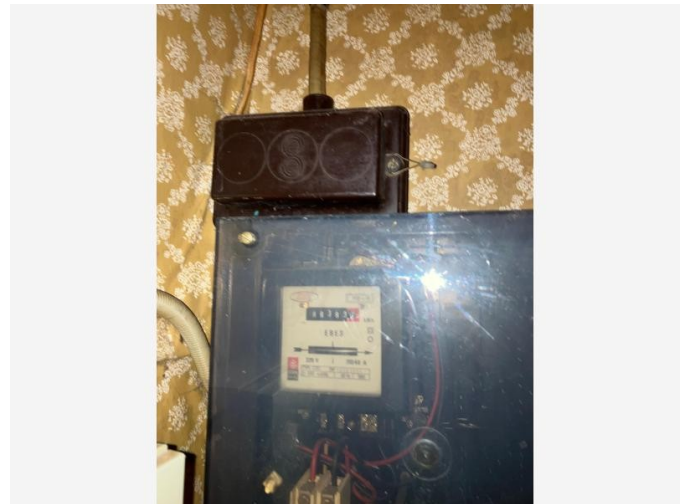
Het asbestmateriaal valt onder de mijlpaal van 2040.

Zorgvuldig beheren

Eindbeoordeling materiaalrisico	Zeer laag materiaalrisico en/of zeer lage kans op vezelvrijgave
---------------------------------	---

Gebondenheid	Categorie 1: hechtgebonden in oorsprong
Asbestsoort (vezeltype)	Crocidoliet aanwezig
Asbestconcentratie	Laag (< 50%)
Afschermingsgraad van het gehele materiaal	Niet stootvaste afscherming
Toestand van het materiaal	Onbeschadigd, niet verweerd

Beschrijving	bakeliet
Omgeving	Binnen
Primaire drager	Communicatie en elektrische infrastructuur en uitrusting
Asbestmateriaal	Plaat, paneel, tablet - Type Bakeliet
Bindmiddel van asbestmateriaal	Kunststof of -hars
Gebondenheid op basis van bindmiddel	Hecht
Hoeveelheid (oppervlakte - dikte - aantal)	• 0,50 m ² - 5,00 cm - 1 stuk
Totaal volume	0,025 m ³
Eenvoudig bereikbaar	Ja
Bevestigingswijze	• Geschroefd
Identificatiemethode	Vaststelling zonder monsternamen

- Zorg voor een veilig beheer. Vermijd het beschadigen van het asbestmateriaal. Controleer de toestand jaarlijks op wijzigingen.

- Eenvoudige handelingen: mag via doe-het-zelf of door werknemer(s) met opleidingsattest eenvoudige handelingen
Eenvoudige handelingen: mag via doe-het-zelf of door werknemer(s) met opleidingsattest eenvoudige handelingen Schakelaars, stopcontacten en andere gelijkaardige toepassingen kunnen eenvoudig losgeschroefd worden --> EH doe-het-zelf. Afgesloten of verzegelde kast --> EH opgeleid techniker personeel 8u basisopleiding asbest.

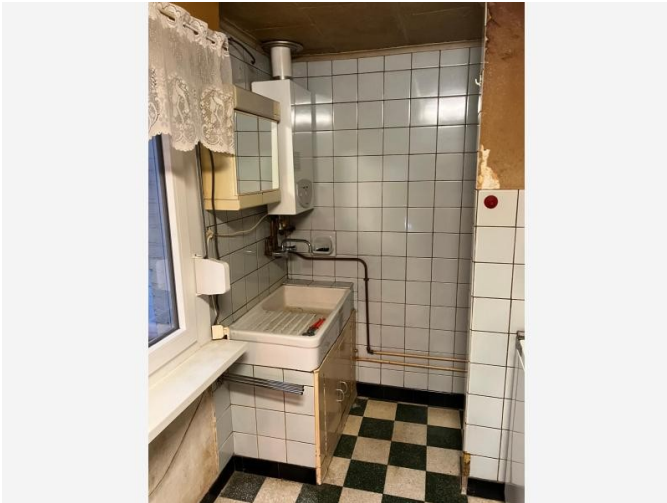
Er is geen data gekend van het plaatsen van de wandtegels.

Mogelijk bevindt er zich asbestverdachte tegellijm achter de wandtegels. Dit was niet waarneembaar, er waren geen bestaande beschadigingen of openingen in de wandtegels.

Bij verwijderen van de muurtegels een extra staalname laten uitvoeren ter controle.

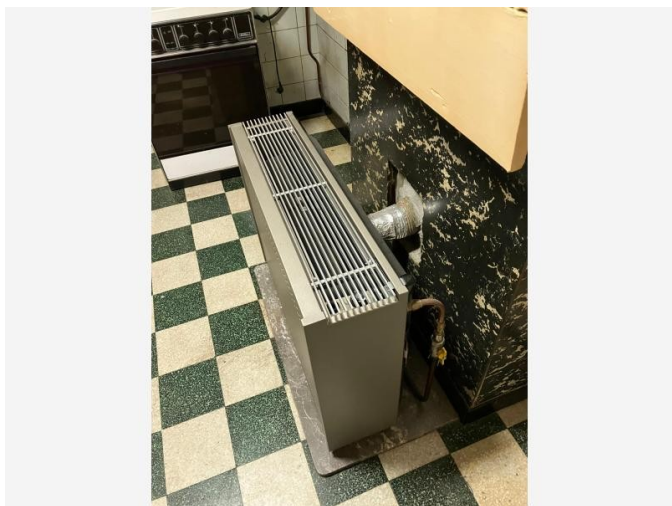
Bij oude radiatoren werd vaak asbest gebruikt voor de afdichting van leidingen. Bij het vervangen van oude radiatoren is dit iets om rekening mee te houden.

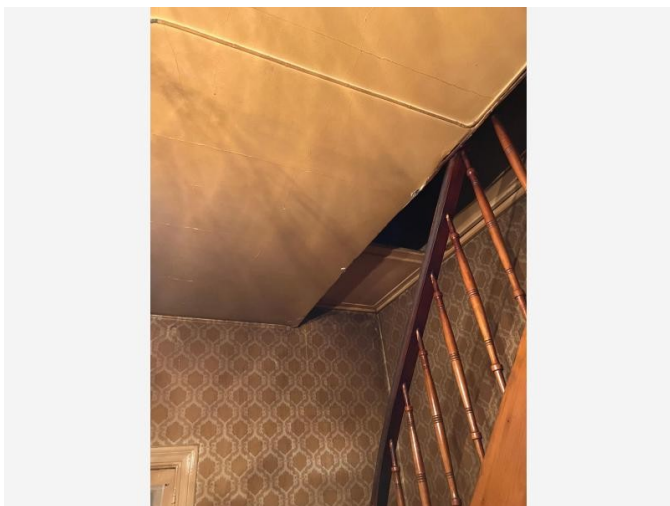
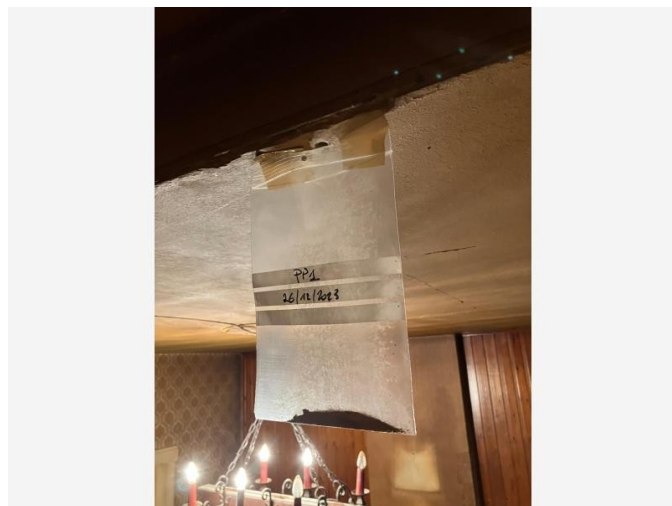
Geen asbest

#	Type	Referentie	Resultaat
8.1	Puntmonster	PP1	Geen asbest

Beschrijving	pleisterwek plafonds
Omgeving	Binnen
Primaire drager	Plafond
Bindmiddel van materiaal	Gips - kalk

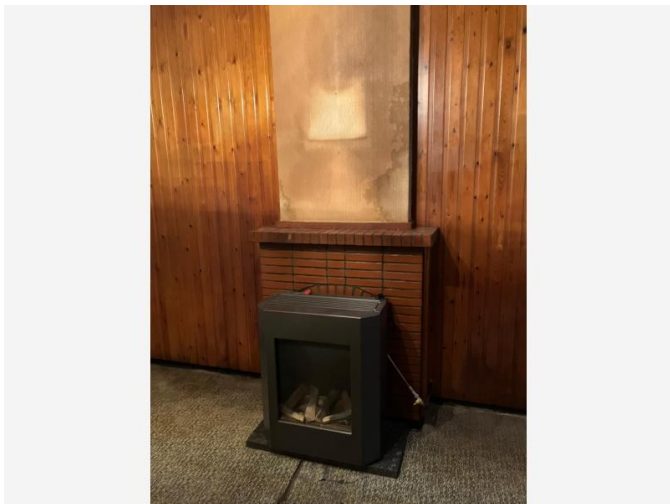
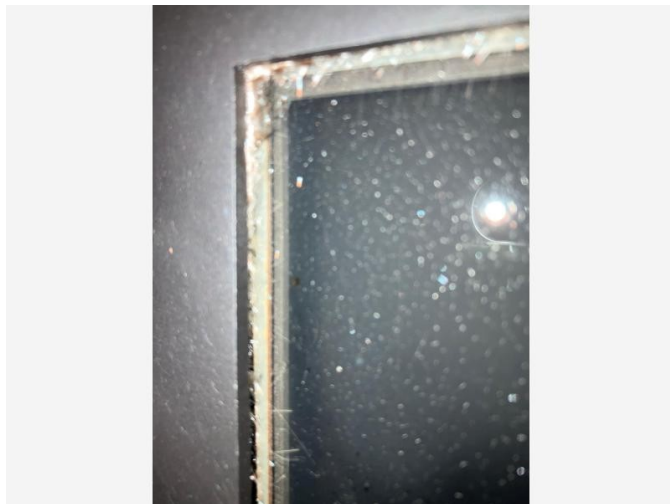
Geen asbest

Beschrijving	afdichtingskoord
Omgeving	Binnen
Primaire drager	Ruimteverwarming
Bindmiddel van materiaal	Weinig of geen bindmiddel (textiel, bevloking, ...)
Gebondenheid op basis van bindmiddel	Niet-hechtgebonden
Hoeveelheid (lengte - omtrek - aantal)	• 0,50 m - 0,50 cm - 1 stuk
Totale oppervlakte	0,003 m ²

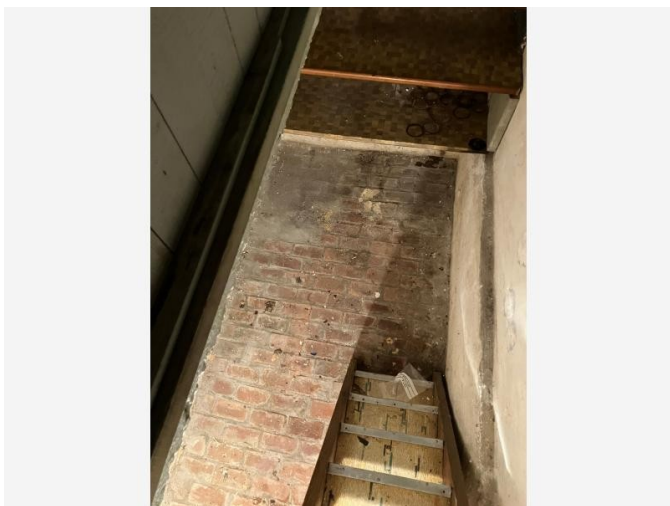
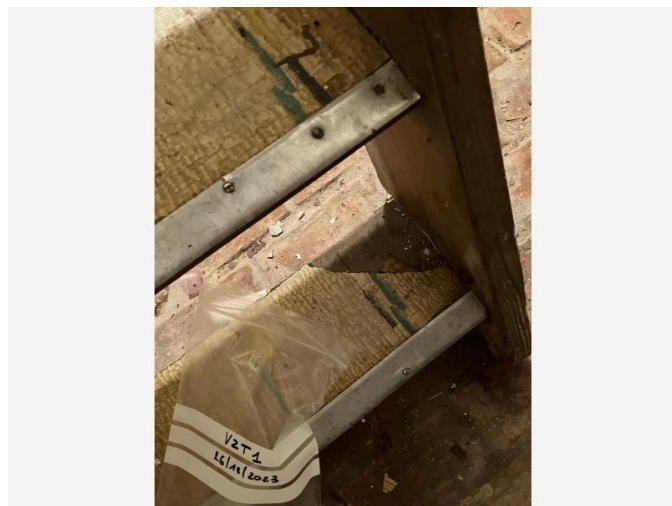
Geen asbest

#	Type	Referentie	Resultaat
10.1	Puntmonster	VZT1	Geen asbest

Beschrijving	trap vinyl zeil
Omgeving	Binnen
Primaire drager	Vaste trap, vaste ladder
Bindmiddel van materiaal	Karton - papier - viltachtig

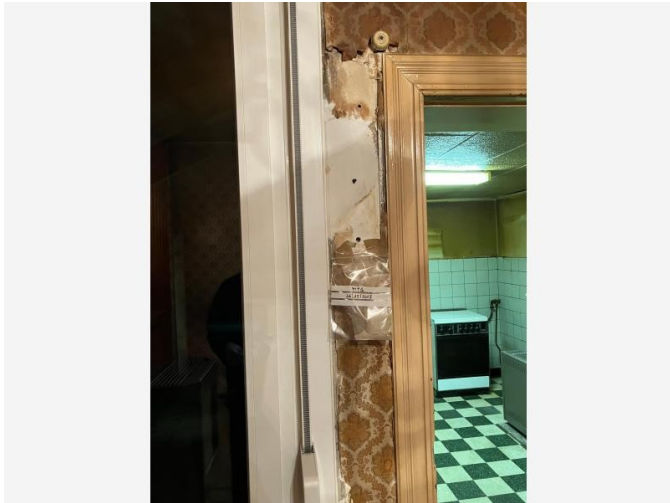
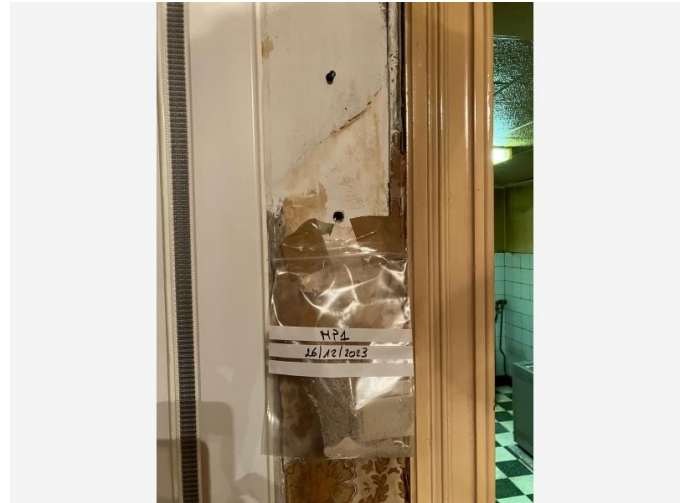
Geen asbest

#	Type	Referentie	Resultaat
11.1	Mengmonster	MP1	Geen asbest

Beschrijving	pleisterwek muren
Omgeving	Binnen
Primaire drager	Binnenwand
Bindmiddel van materiaal	Gips - kalk

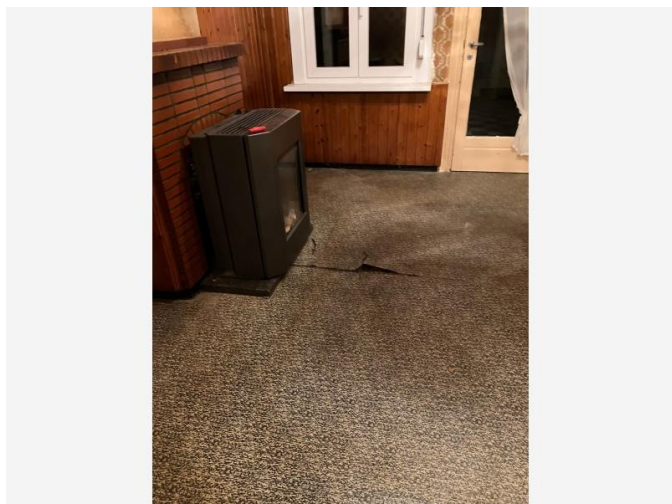
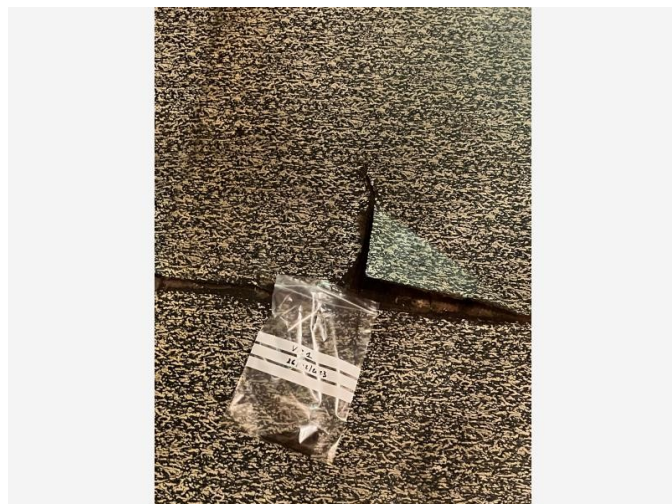
Geen asbest

#	Type	Referentie	Resultaat
12.1	Puntmonster	VZ1	Geen asbest

Beschrijving	vloerzeil
Omgeving	Binnen
Primaire drager	Vloer
Bindmiddel van materiaal	Karton - papier - viltachtig
