# Asbestinventarisatetest

Maria-Theresialei 15, 2180 Antwerpen

Attestnummer : 20230921-000419.000

Uitgegeven op : 21.09.2023

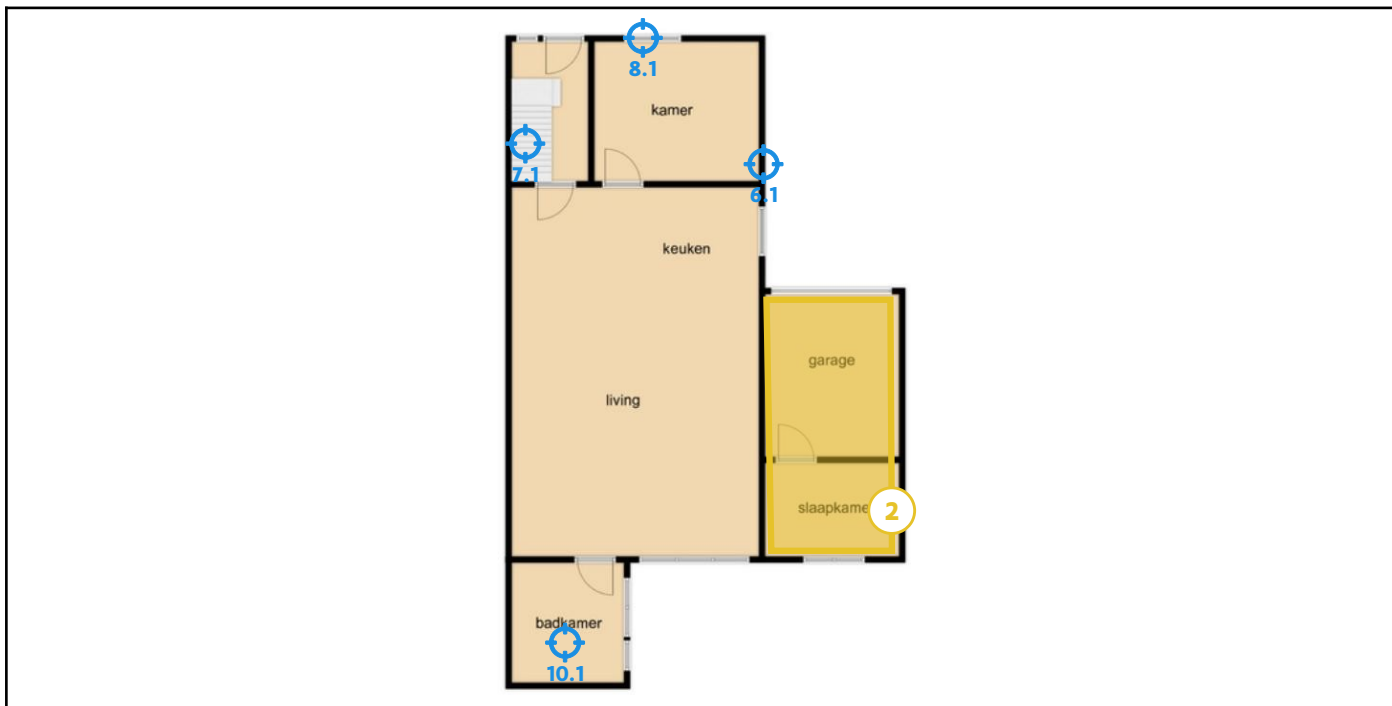
## Plan 1.1: gelijkvloer

Beschrijving	Type	Actie
2. roofing platdak	Asbestmateriaal	Zorgvuldig beheren
6. crepi	Geen asbest	-
6.1 Code: BP1	Puntmonster	-
7. trappleisterwerk	Geen asbest	-
7.1 Code: TP1	Puntmonster	-
8. mastiek houten ramen	Geen asbest	-
8.1 Code: HMR1	Puntmonster	-
10. pleisterwek plafond badkamer	Geen asbest	-
10.1 Code: BADPP1	Puntmonster	-

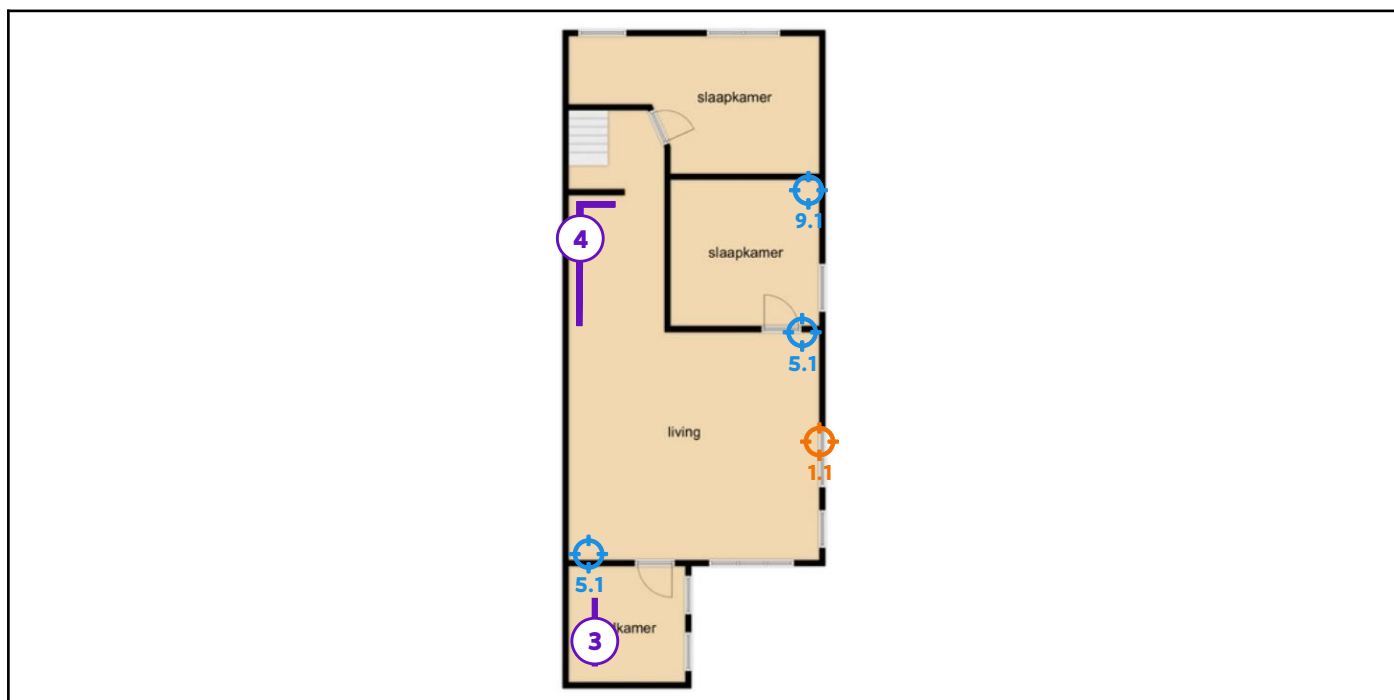
## Plan 1.2: 1ste verdieping

Beschrijving	Type	Actie
1. mastiek aluminium ramen	Asbestmateriaal	<a href="#">Verwijderen</a>
1.1 Code: AMR1	Puntmonster	-
3. tegellijm bad	Advies	-
4. tegellijm keuken	Advies	-
5. pleisterwek muren	Geen asbest	-
5.1 Code: PP1	Mengmonster	-
9. pleisterwek plafond slaapkamer	Geen asbest	-
9.1 Code: SLKPP1	Puntmonster	-

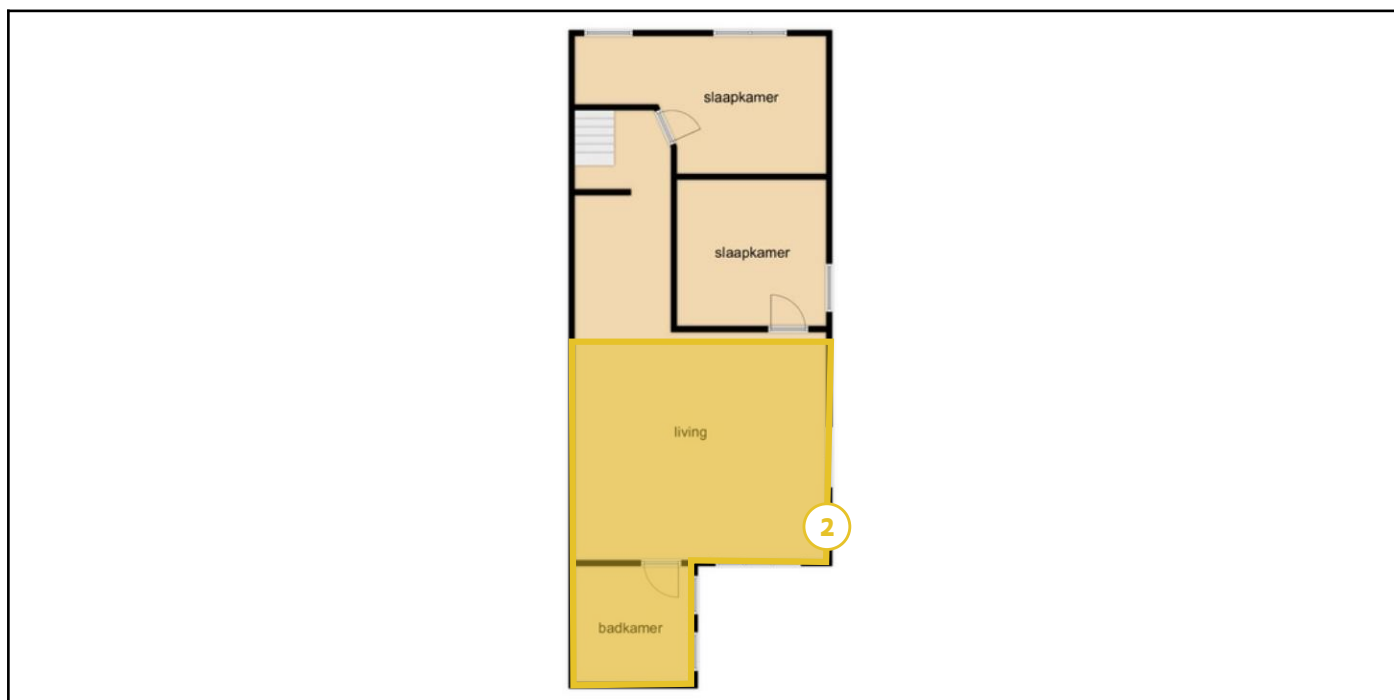
## Plan 1.3: 1ste verdieping

Beschrijving	Type	Actie
2. roofing platdak	Asbestmateriaal	Zorgvuldig beheren

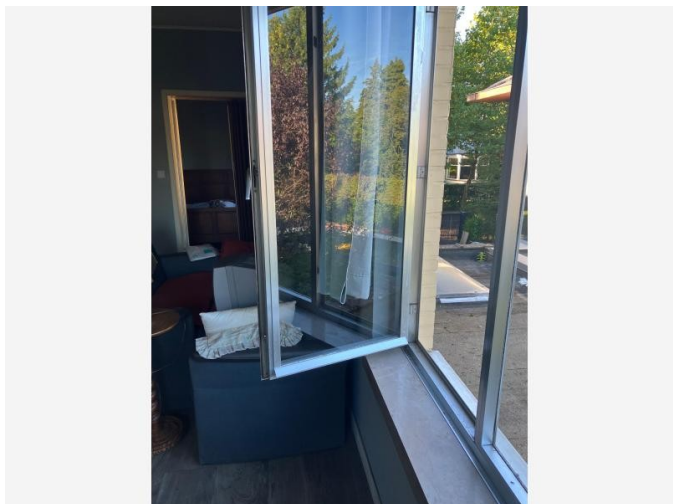
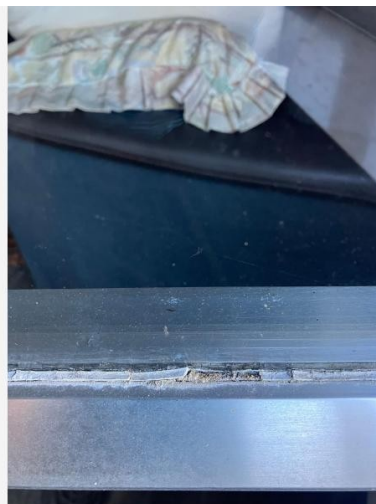
Eindbeoordeling materiaalrisico	Verhoogd materiaalrisico en/of verhoogde kans op vezelvrijgave
---------------------------------	--

Gebondenheid	Categorie 1: hechtgebonden in oorsprong
Asbestsoort (vezeltype)	Alleen chrysotiel
Asbestconcentratie	Laag (< 50%)
Afschermingsgraad van het gehele materiaal	Geheel of deels vrij aan de buitenlucht
Toestand van het materiaal	Matig beschadigd, matig verweerd

#	Type	Referentie	Resultaat
1.1	Puntmonster	AMR1	Chrysotiel

Beschrijving	mastiek aluminium ramen
Omgeving	Buiten

Verwijderen

- Zorg voor een veilig beheer. Vermijd het beschadigen van het asbestmateriaal. Controleer de toestand jaarlijks op wijzigingen.

- Eenvoudige handelingen: mag via doe-het-zelf of door werknemer(s) met opleidingsattest eenvoudige handelingen bij het vervangen van de ramen kan de mastiek mee verwijderd worden door de plaatsers van nieuw raamwerk.

Verwijdering dmv puntafzuiging met een hepa stofzuiger. Oud raamwerk word gerecycleerd , er mogen geen restanten aan het raamwerk achter blijven.

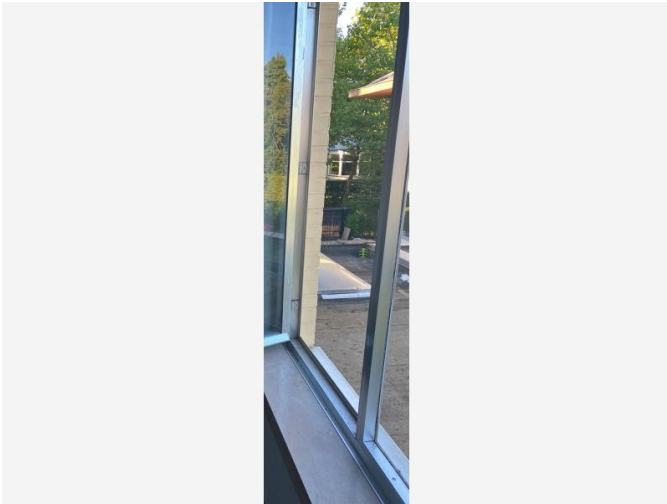
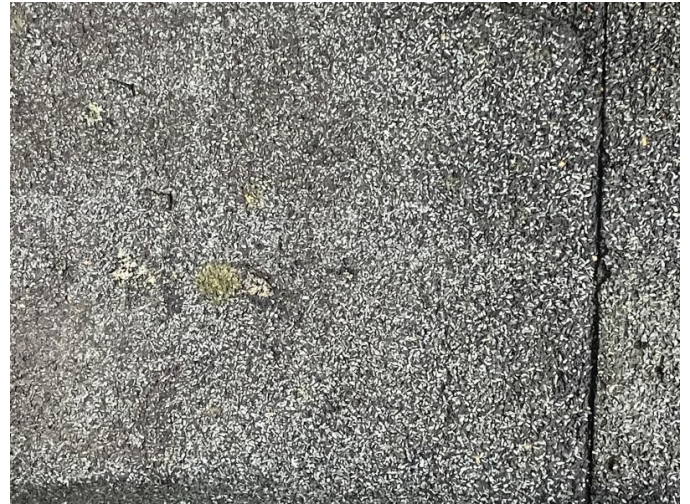
Eindbeoordeling materiaalrisico	Laag materiaalrisico en/of verlaagde kans op vezelvrijgave
---------------------------------	--

Gebondenheid	Categorie 1: hechtgebonden in oorsprong
Asbestsoort (vezeltype)	Crocidoliet aanwezig
Asbestconcentratie	Laag (< 50%)
Afschermingsgraad van het gehele materiaal	Geheel of deels vrij aan de buitenlucht
Toestand van het materiaal	Onbeschadigd, niet verweerd

Beschrijving	roofing platdak
Omgeving	Buiten
Primaire drager	Plat dak
Asbestmateriaal	Dak- en gevelbekleding - Roofing
Bindmiddel van asbestmateriaal	Bitumen (roofing, teer, asfalt)
Gebondenheid op basis van bindmiddel	Hecht
Hoeveelheid (oppervlakte - aantal)	• 67,00 m <sup>2</sup> - 1 stuk
Totale oppervlakte	67,00 m <sup>2</sup>
Eenvoudig bereikbaar	Ja
Bevestigingswijze	• Verlijmd, ingegoten, versmeerd

<b>Identificatiemethode</b>	Vaststelling zonder monstername Motivatie: Groot risico op structurele gevolgschade (lekschade, werking installatie,...)
<b>Destructieve handeling voor identificatie</b>	Nee
<b>Opmerking</b>	In het inspectieprotocol is een monstername van roofing verplicht om dit te identificeren als niet-asbesthoudend. Een monstername is echter niet mogelijk wegens kans op lekkage. De toepassing wordt als asbestverdacht beschouwd

Zorgvuldig beheren

- Zorg voor een veilig beheer. Vermijd het beschadigen van het asbestmateriaal. Controleer de toestand jaarlijks op wijzigingen.

- Eenvoudige handelingen: enkel door erkend asbestverwijderaar  
Verwijdering door opgeleid personeel (dakwerker met 8u basisopleiding asbest) , Roofing is gebrand.

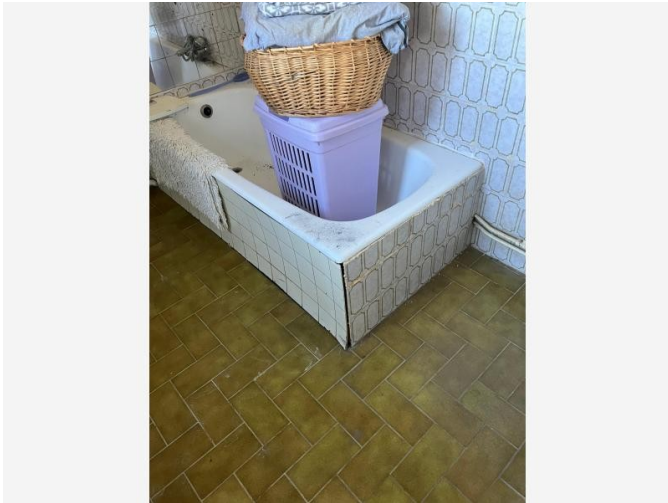
Lijm kan mogelijks asbest bevatten.

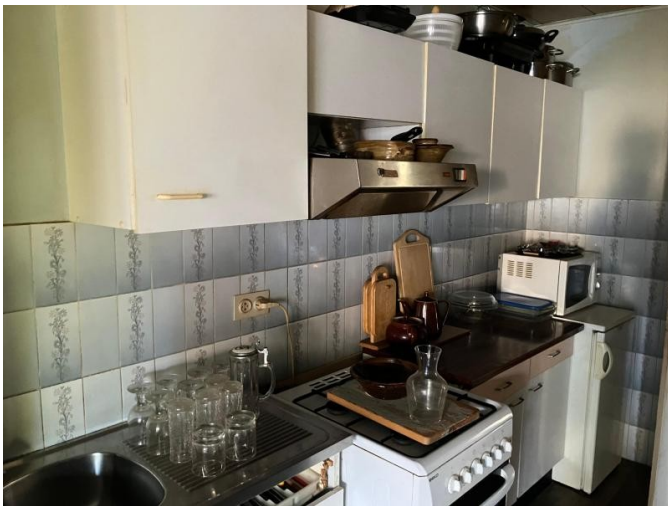
Er is geen data gekend van het plaatsen van de wandtegels.

Mogelijk bevindt er zich asbestverdachte tegellijm achter de wandtegels. Dit was niet waarneembaar, er waren geen bestaande beschadigingen of openingen in de wandtegels.

Bij verwijderen van de muurtegels een extra staalname laten uitvoeren ter controle.

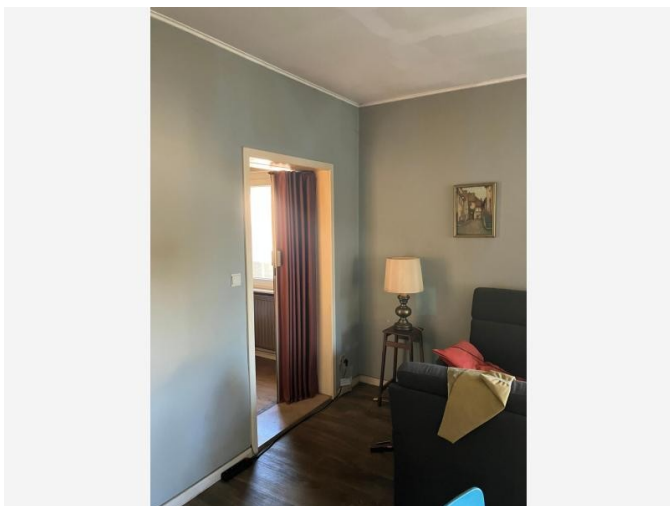
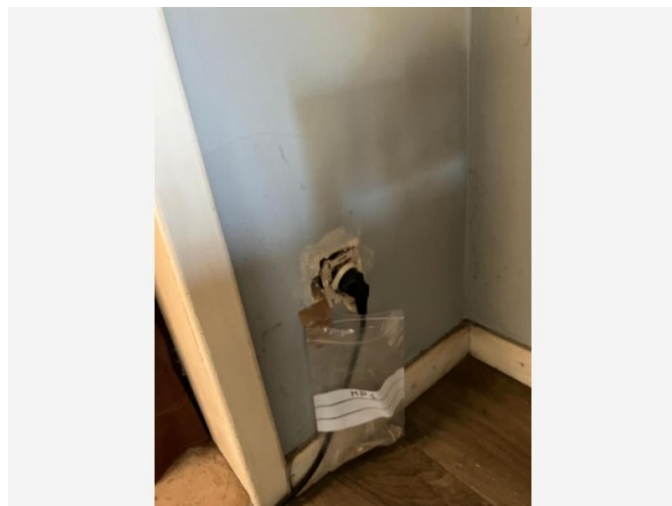
Geen asbest

#	Type	Referentie	Resultaat
5.1	Mengmonster	PP1	Geen asbest

Beschrijving	pleisterwek muren
Omgeving	Binnen
Primaire drager	Binnenwand
Bindmiddel van materiaal	Gips - kalk

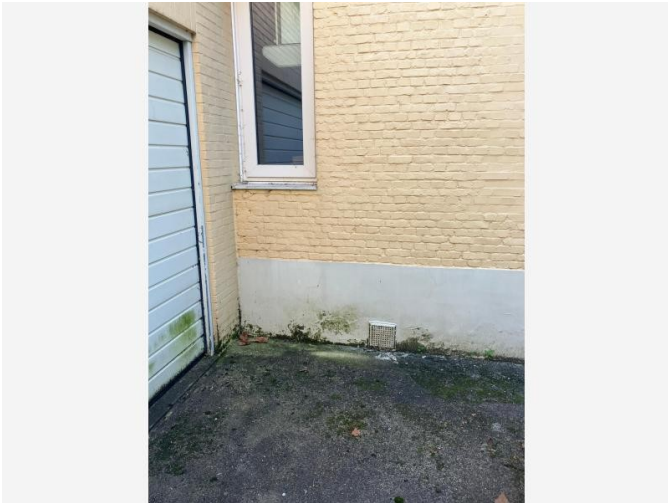
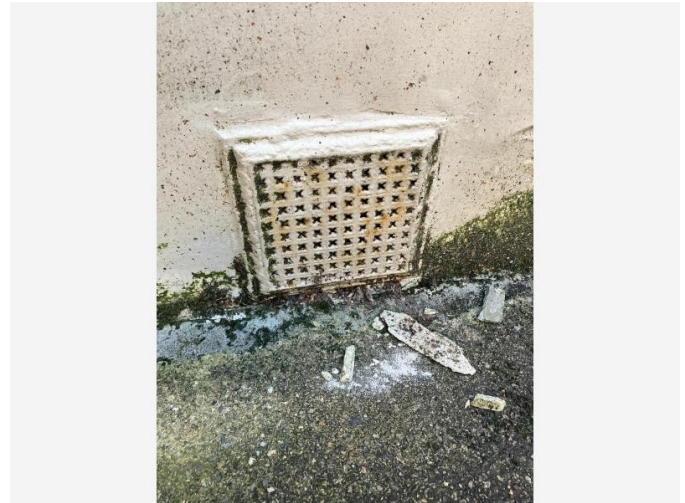
## Fiche 6: crepi

Geen asbest

#	Type	Referentie	Resultaat
6.1	Puntmonster	BP1	Geen asbest

Beschrijving	crepi
Omgeving	Buiten
Primaire drager	Wand buitenschil
Bindmiddel van materiaal	Gips - kalk

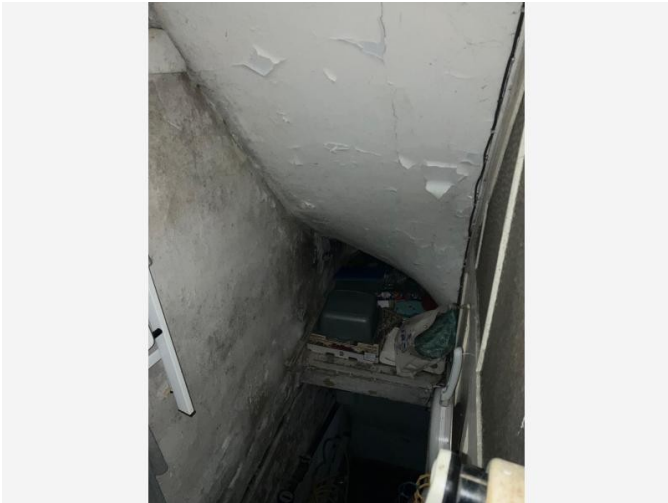
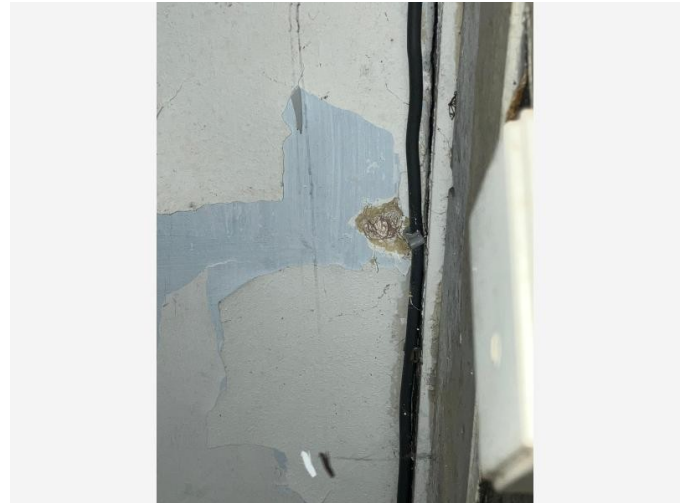
Geen asbest

#	Type	Referentie	Resultaat
7.1	Puntmonster	TP1	Geen asbest

Beschrijving	trappleisterwerk
Omgeving	Binnen
Primaire drager	Vaste trap, vaste ladder
Bindmiddel van materiaal	Gips - kalk

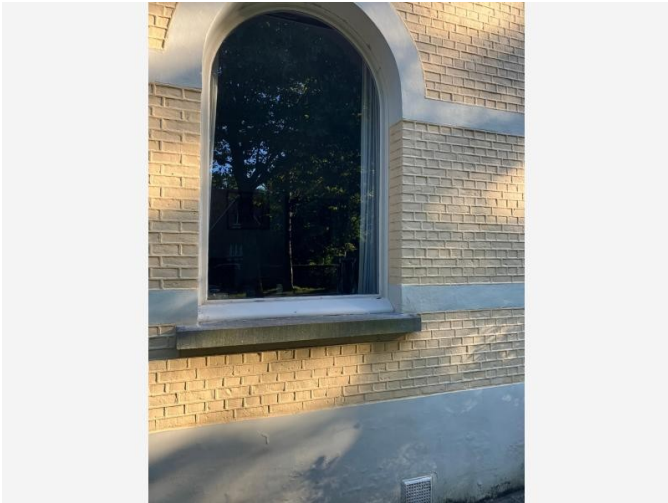
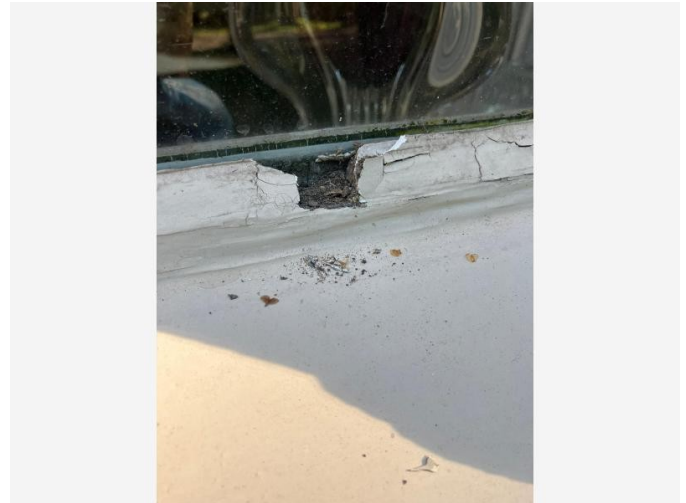
Geen asbest

#	Type	Referentie	Resultaat
8.1	Puntmonster	HMR1	Geen asbest

Beschrijving	mastiek houten ramen
Omgeving	Buiten
Primaire drager	Wandopening verticaal (raam, deur, ...)
Bindmiddel van materiaal	Kitten, mastiek, pasta

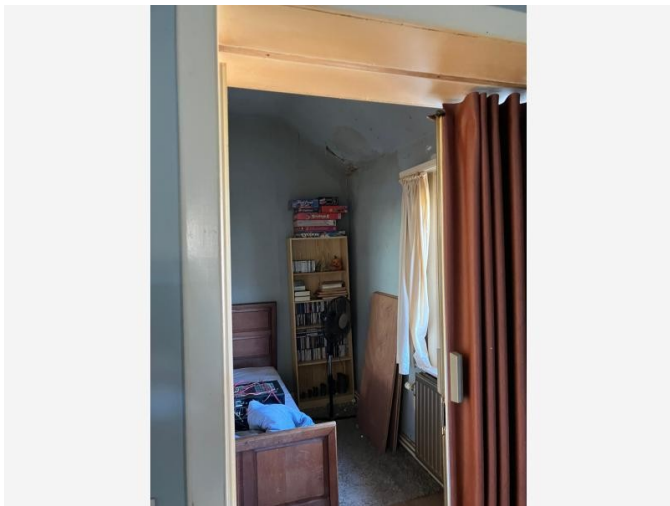
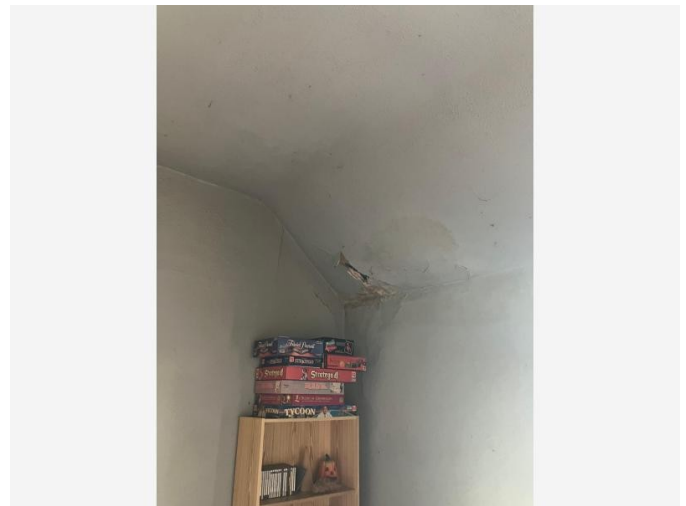
Geen asbest

#	Type	Referentie	Resultaat
9.1	Puntmonster	SLKPPI	Geen asbest

Beschrijving	pleisterwek plafond slaapkamer
Omgeving	Binnen
Primaire drager	Plafond
Bindmiddel van materiaal	Gips - kalk

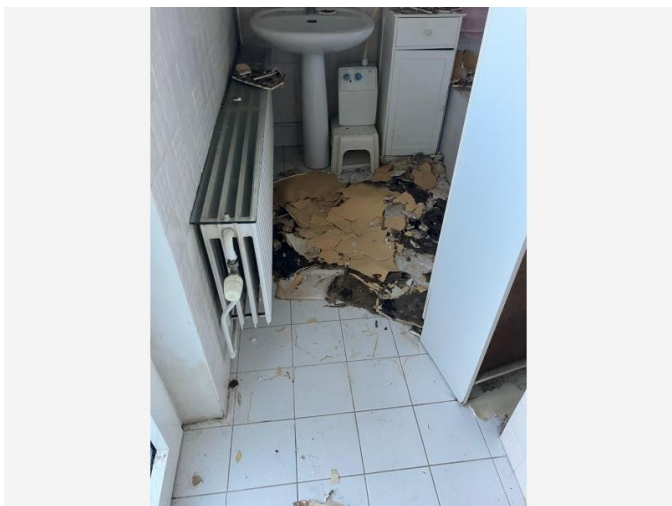
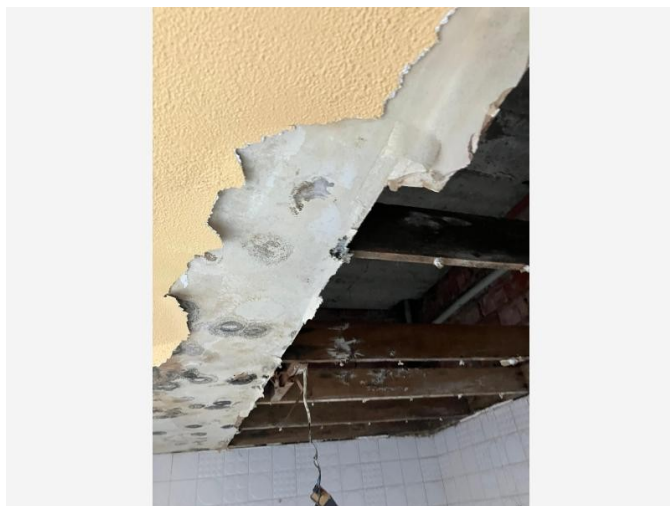
Geen asbest

#	Type	Referentie	Resultaat
10.1	Puntmonster	BADPP1	Geen asbest

Beschrijving	pleisterwerk plafond badkamer
Omgeving	Binnen
Primaire drager	Plafond
Bindmiddel van materiaal	Gips - kalk
