# Asbestinventarisatetest

11322E0526/00S000

Attestnummer : 20240628-000138.000

**Asbestveilig**

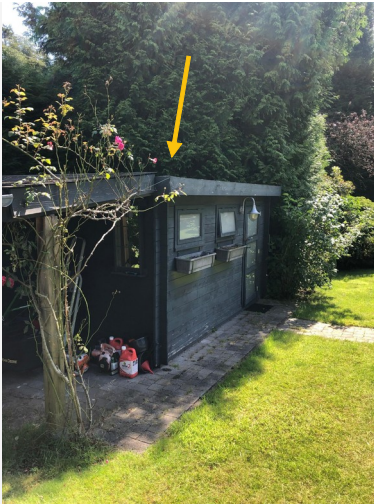
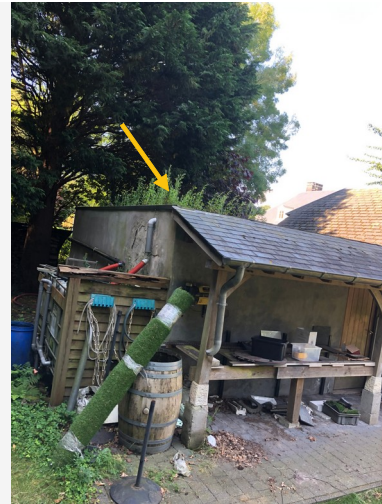
Het asbestmateriaal valt onder de mijlpaal van 2040.

| Eindbeoordeling materiaalisico | Laag materiaalisico en/of verlaagde kans op vezelvrijgave |

| Asbestsoort (vezeltype) | Crocidoliet aanwezig |
| Asbestconcentratie | Laag (< 50%) |
| Toestand van het materiaal | Licht beschadigd, licht verweerd. Intact materiaal type Pical – asbestboard of categorie III 'gebondenheid' |

| Beschrijving | roofing dak |
| Asbestmateriaal | Dak- en gevelbekleding - Roofing |
| Hoeveelheid (oppervlakte - aantal) | • 34,00 m <sup>2</sup> - 1 stuk |

- Zorg voor een veilig beheer. Vermijd het beschadigen van het asbestmateriaal. Controleer de toestand jaarlijks op wijzigingen.

- Eenvoudige handelingen: mag via doe-het-zelf of door werknemer(s) met opleidingsattest eenvoudige handelingen  
Vanwege het aanzienlijke risico op mogelijke schade (gevolg ☹ een daklekkage), is besloten om geen monster te nemen van het roofing materiaal. Het wordt echter sterk aanbevolen om vóór aanvang van dakrenovatiwerkzaamheden een monsteranalyse uit te laten voeren door een erkend laboratorium, teneinde de mogelijke aanwezigheid van asbest in het dakbedekkingsmateriaal definitief uit te sluiten.

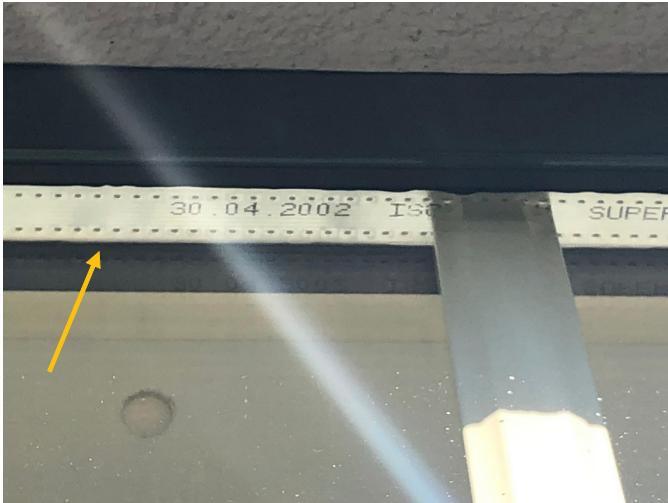
Situeringsfoto

**Bouwjaar:** 2002

*Constructies gebouwd vanaf 2001 moeten niet onderzocht worden*

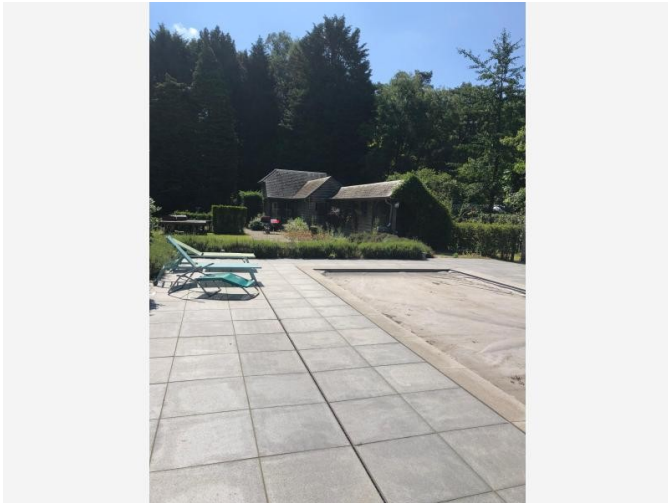
*Situeringfoto*

**Bouwjaar:** 2002

*Constructies gebouwd vanaf 2001 moeten niet onderzocht worden*

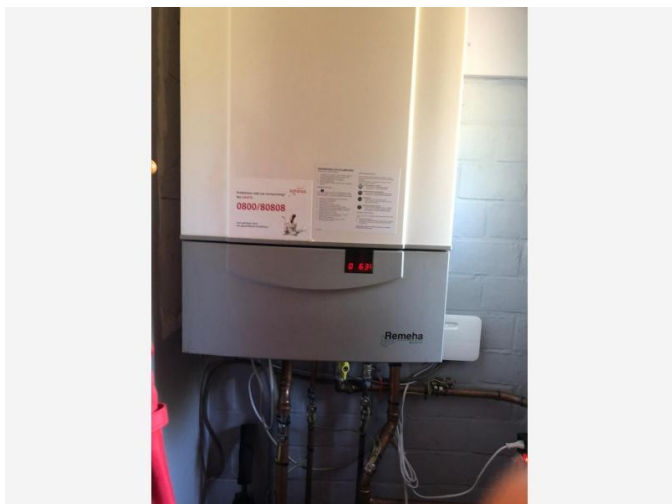
Situeringsfoto

**Bouwjaar:** 2005

*Constructies gebouwd vanaf 2001 moeten niet onderzocht worden*

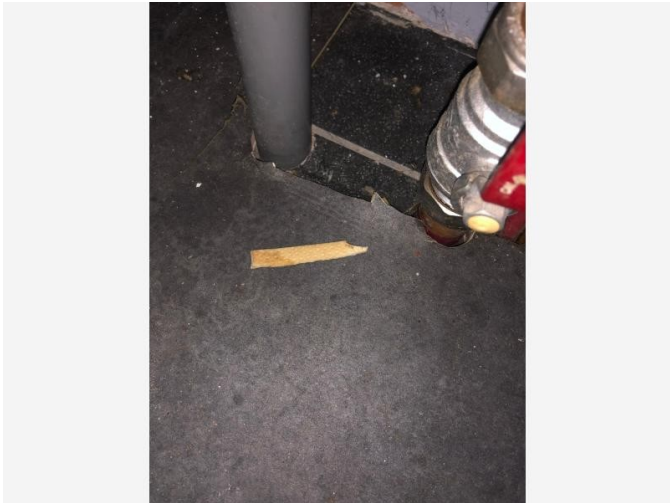
Vrije foto

De grondlaag van het vloerzeil is van PVC, niet asbest verdacht

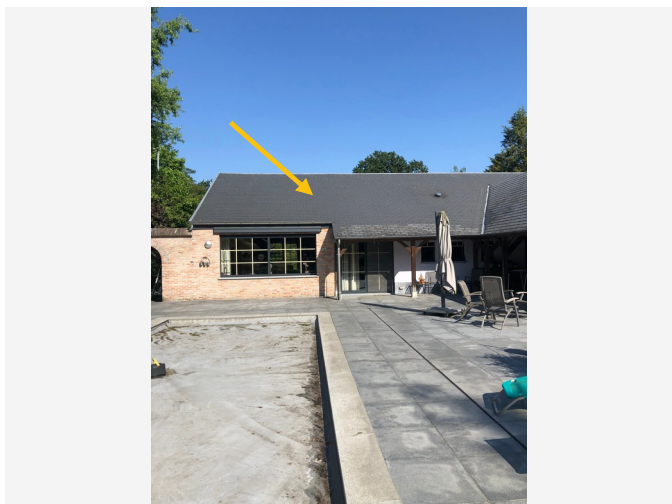
Vrije foto

De dakbedekking van de woning en het hoofdbijgebouw bestaat uit natuurleien.

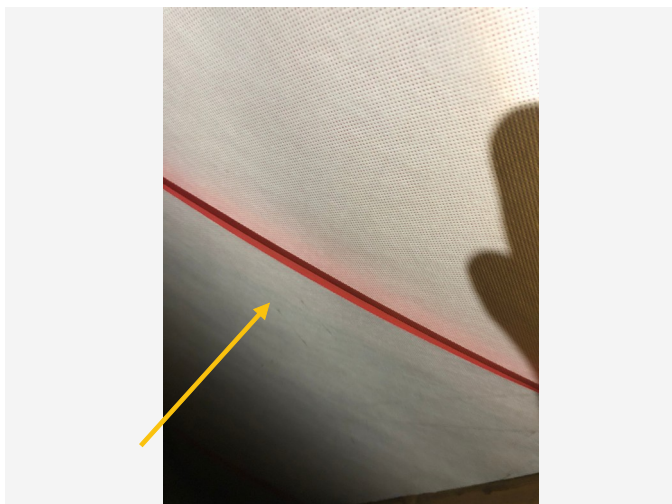
Vrije foto

Het dak is uitgerust met een onderdak van PVC. Dit materiaal is vrij van asbest en biedt daarmee een veilige en duurzame oplossing voor dakbedekking.

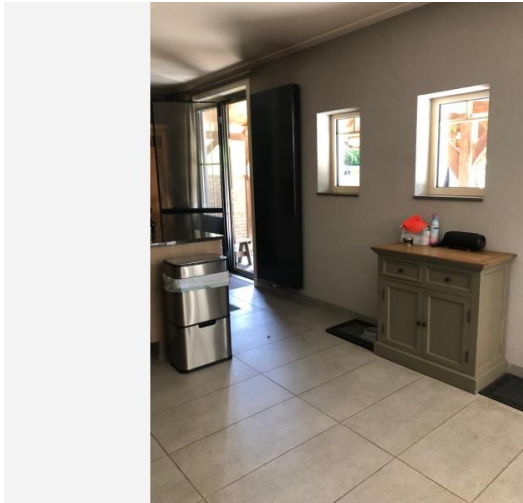
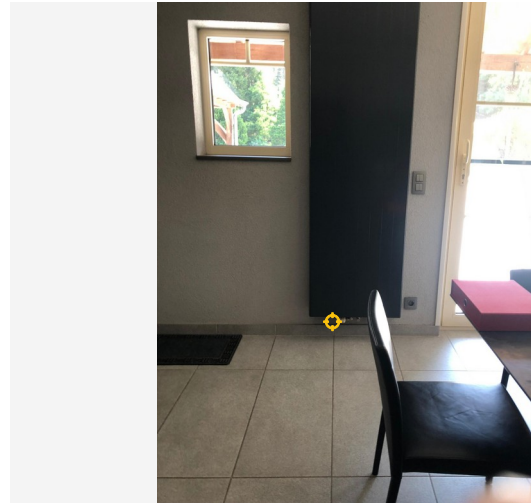
## Fiche 9: pleisterwerk

Geen asbest

| # | Type | Referentie | Resultaat |
|---|---|---|---|
| 9.1 | Mengmonster | MM01 pleisterwerk | Geen asbest |

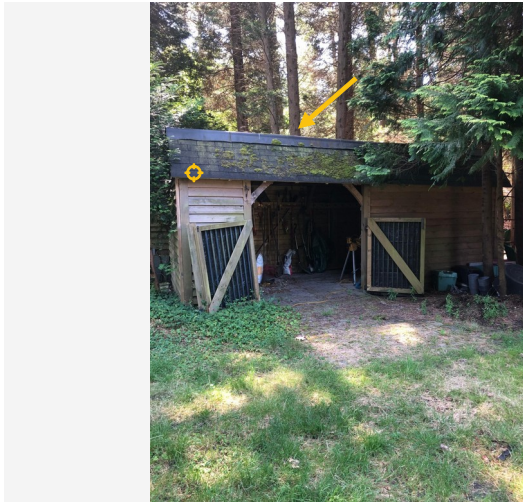
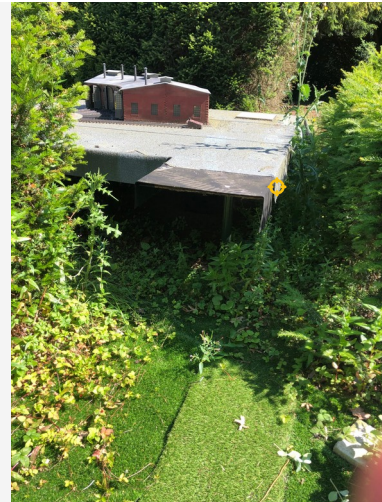
## Fiche 10: roofing dak tuinberging / roofing tuinrangeerstation

Geen asbest

| # | Type | Referentie | Resultaat |
|---|---|---|---|
| 10.1 | Puntmonster | PM01 roofing | Geen asbest |
