# Asbestinventarisatetest

Rustoordlei 24, 2930 Brasschaat

Attestnummer : 20250401-000269.001

Uitgegeven op : 02.04.2025

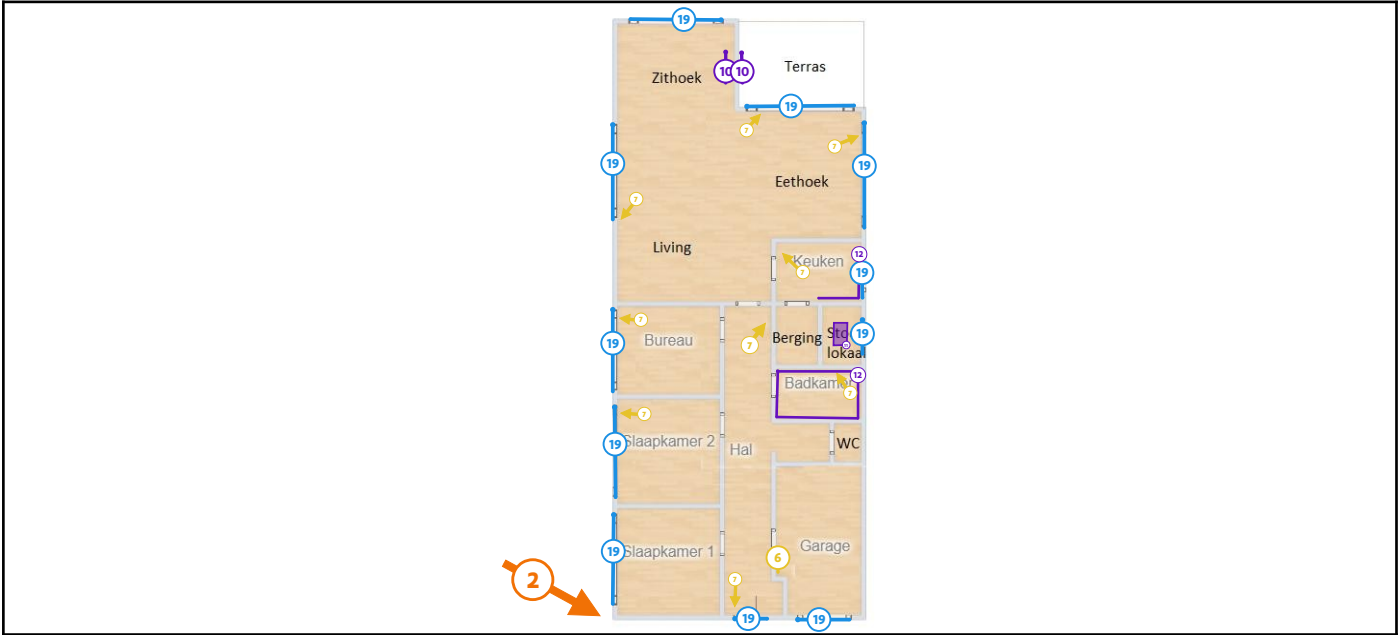
# Plan 1.2: Gelijkvloers

| Beschrijving | Type | Actie |
|---|---|---|
| 2. Cementbuis | Asbestmateriaal | Maatregelen nemen |
| 6. Bakeliet meterteller | Asbestmateriaal | Zorgvuldig beheren |
| 7. Chauffageknop Convectorputten | Asbestmateriaal | Zorgvuldig beheren |

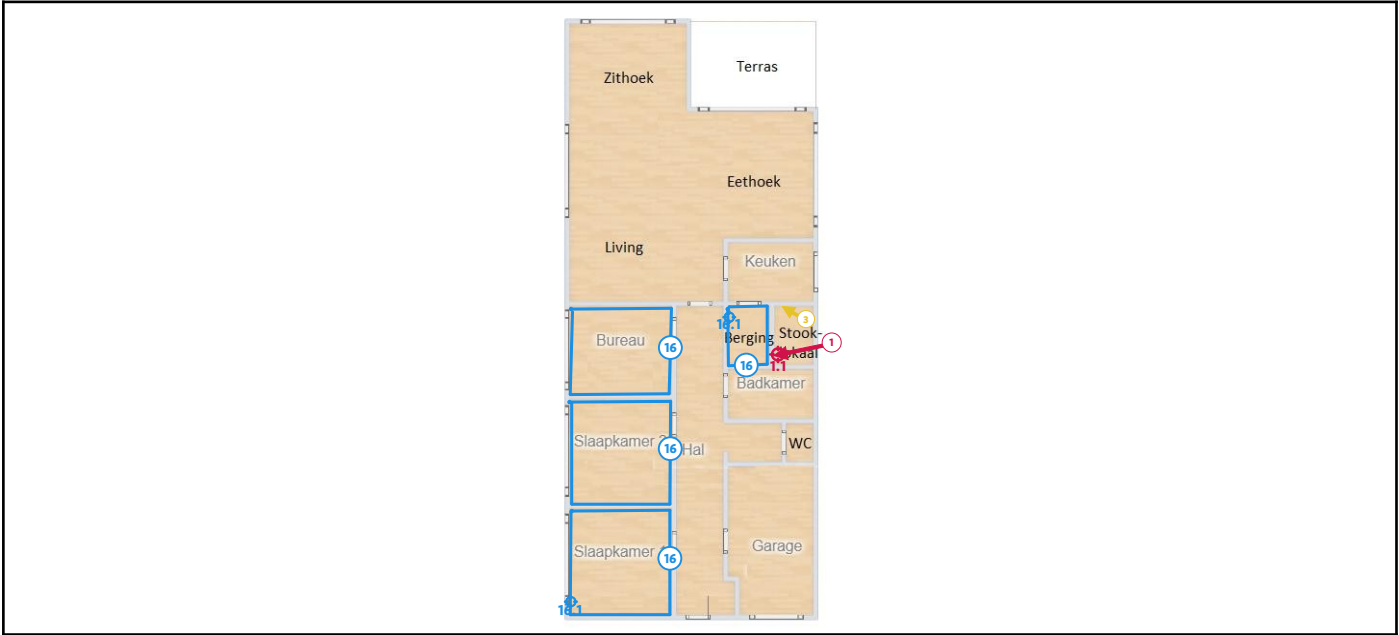
# Plan 1.3: Gelijkvloers

| Beschrijving | Type | Actie |
|---|---|---|
| 1. Leidingisolatie | Asbestmateriaal | Dringend verwijderen |
| 3. Roetschuif | Asbestmateriaal | Zorgvuldig beheren |

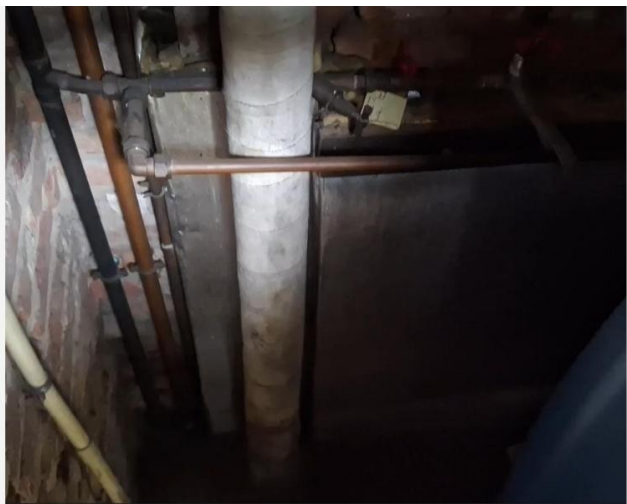
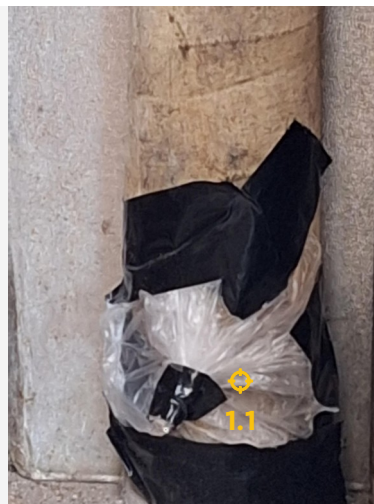
| Eindbeoordeling materiaalrisico | Hoog materiaalrisico en/of hoge kans op vezelvrijgave |

| Gebondenheid | Categorie 2: niet-hechtgebonden met matrix |
| Asbestsoort (vezeltype) | Amfibool aanwezig, uitgezonderd crocidoliet |
| Asbestconcentratie | Hoog ( $\geq 50\%$ ) |
| Toestand van het materiaal | Matig beschadigd, matig verweerd |

| # | Type | Referentie | Resultaat |
|---|---|---|---|
| 1.1 | Mengmonster | MM-04 | Amosiet |

| Beschrijving | Leidingisolatie |
| Hoeveelheid (lengte - omtrek - dikte - aantal) | <ul style="list-style-type: none"><li>• 1,50 m - 34,50 cm - 1,00 cm - 1 stuk</li></ul> |

**Dringend verwijderen**

- Sluit de ruimte luchtdicht af en vermijd het betreden van de ruimte.
- Scherm in afwachting van verwijdering het asbestmateriaal af van luchtstromingen en verstoring: bijvoorbeeld door het te verpakken, te fixeren, af te dekken, signalisatie - afbakening aan te brengen, ...
- Verwijder dit asbestmateriaal zo snel mogelijk. Volg de toestand goed op.

- Hermetische zone (erkend asbestverwijderaar)  
Deze leidingisolatie betreft een niet-hechtgebonden asbesttoepassing en mag daarom niet door een doe-het-zelver verwijderd worden. Een erkend asbestverwijderaar zal deze leidingisolatie in een hermetische zone moeten verwijderen. Het stooklokaal heeft geen toegang naar andere ruimtes.

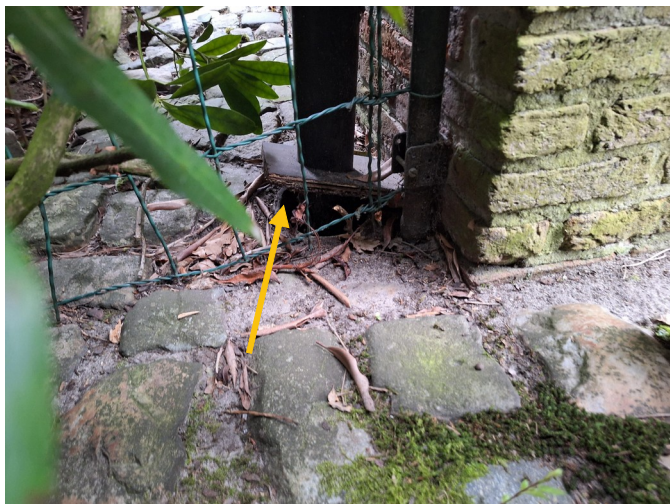
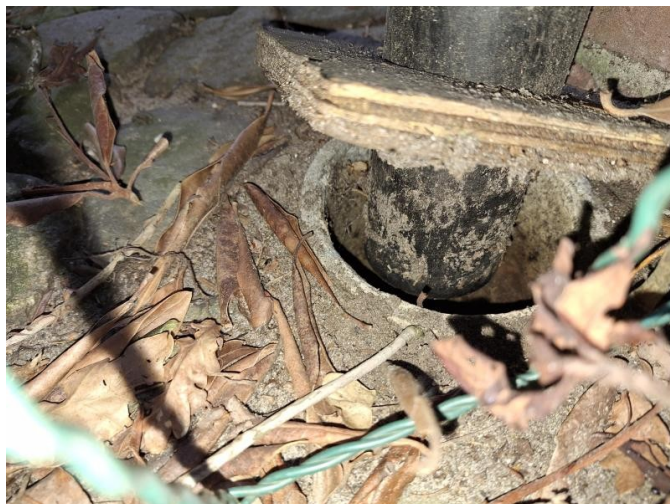
| Eindbeoordeling materiaalrisico | Verhoogd materiaalrisico en/of verhoogde kans op vezelvrijgave |

| Toestand van het materiaal | Matig beschadigd, matig verweerd |

| Beschrijving | Cementbuis |
| Opmerking | <p>Aan de zijkant van de woning (links) gaat de regenpijp over in een asbestverdachte cementbuis. Verder zijn er rondom de woning geen asbestverdachte buizen aangetroffen: in de toezichtspotten en verluchtingsgaten zijn enkel PVC-buizen en gresbuizen waarneembaar.</p> <p>De lengte van de buis is niet te bepalen zonder destructieve handelingen. Enkel de rand van de buis is waarneembaar.</p> |

Maatregelen nemen

- Zorg voor een veilig beheer. Vermijd het beschadigen van het asbestmateriaal. Controleer de toestand jaarlijks op wijzigingen.
- Zorg voor een veilig beheer en verwijder dit asbestmateriaal wanneer het bij werken eenvoudig bereikbaar wordt. Controleer de toestand jaarlijks op wijzigingen.

- Eenvoudige handelingen: mag via doe-het-zelf of door werknemer(s) met opleidingsattest eenvoudige handelingen  
De buis mag enkel door een doe-het-zelf verwijderd worden als deze in zijn geheel en zonder te beschadigen verwijderd kan worden. Op plaatsen waar de buis verlijmd/ingemetseld is, moet deze rondom uitgekapt worden. Het is aangeraden om de buis te bevochtigen of om vochtige doeken te gebruiken om het vrijkomen van asbestvezels te beperken. Het dragen van PBM, zoals mondkap met P3-filter, handschoenen en overall, is noodzakelijk.

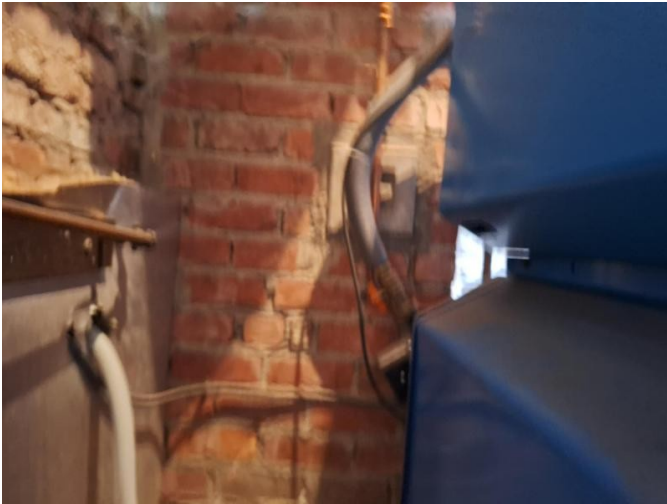
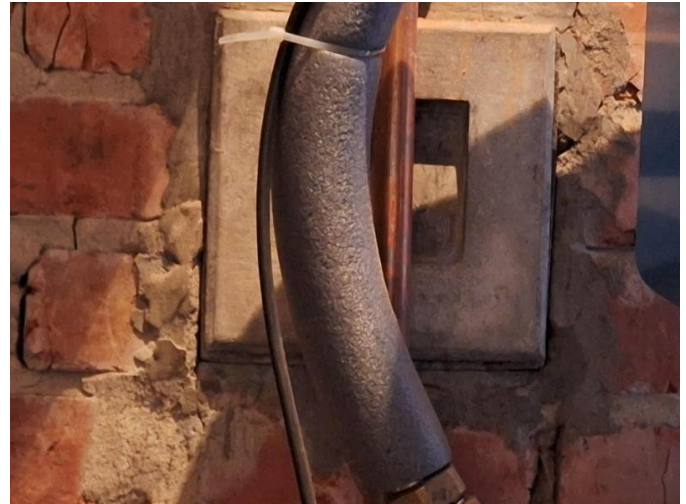
| Eindbeoordeling materiaalrisico | Laag materiaalrisico en/of verlaagde kans op vezelvrijgave |

| Toestand van het materiaal | Onbeschadigd, niet verweerd |

| Beschrijving | Roetschuif |
| Opmerking | In het stooklokaal is een asbestverdachte roetschuif aanwezig.<br>Het gewicht werd berekend bij benadering. |

Zorgvuldig beheren

- Zorg voor een veilig beheer. Vermijd het beschadigen van het asbestmateriaal. Controleer de toestand jaarlijks op wijzigingen.
- Verwijder dit asbestmateriaal zo snel mogelijk. Volg de toestand goed op.

- Eenvoudige handelingen: mag via doe-het-zelf of door werknemer(s) met opleidingsattest eenvoudige handelingen  
De roetschuif mag door een doe-het-zelfer verwijderd worden. Hierbij mag de toepassing niet breken of beschadigd worden om de vrijgave van asbesthoudende vezels te vermijden. Op plaatsen waar de roetschuif verlijmd/ingemetseld is, moet deze rondom uitgekapt worden. Het is aangeraden om PBM te dragen (mondmasker met P3-filter, handschoenen).

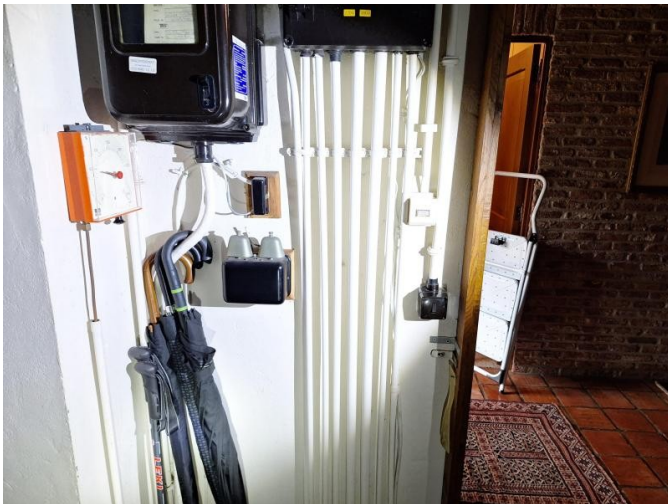
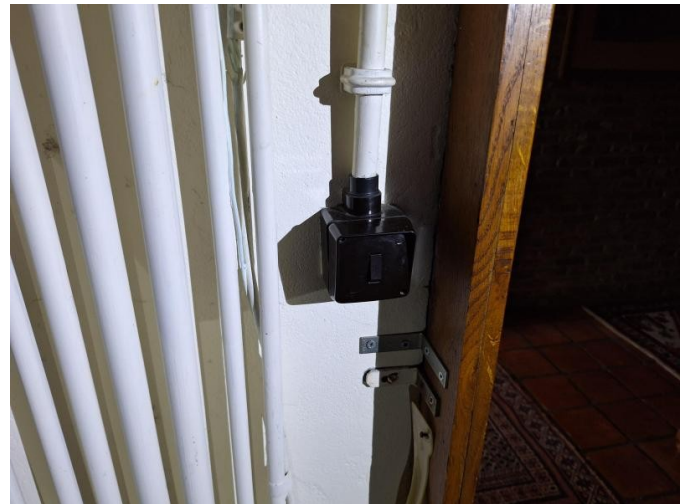
| Eindbeoordeling materiaalrisico | Laag materiaalrisico en/of verlaagde kans op vezelvrijgave |

| Beschrijving | Bakeliet schakelmateriaal |
| Opmerking | Op verschillende plaatsen in de woning werd bakeliet schakelmateriaal aangetroffen (ongeveer 45 toepassingen). Toepassingen uit bakeliet zijn asbestverdacht totdat een staalname het tegendeel kan aantonen. Staalname is niet mogelijk in het kader van het niet-destructief karakter van dit asbestattest. |

Zorgvuldig beheren

- Zorg voor een veilig beheer. Vermijd het beschadigen van het asbestmateriaal. Controleer de toestand jaarlijks op wijzigingen.
- Voer bijkomende staalname(s) uit.

- Eenvoudige handelingen: mag via doe-het-zelf of door werknemer(s) met opleidingsattest eenvoudige handelingen  
Het bakeliet schakelmateriaal mag door een doe-het-zelver verwijderd worden, zonder het materiaal te beschadigen. De schakelaars en stopcontacten kunnen eenvoudig gedemonteerd worden, zonder te beschadigen.

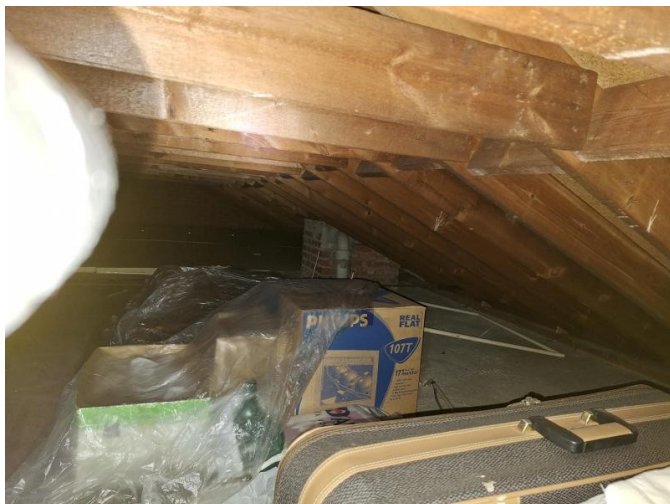
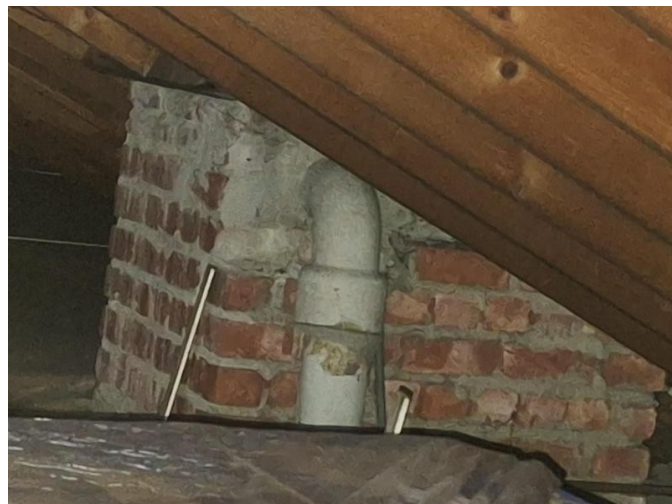
| Opmerking | Op de zolder is een asbestverdachte cementbuis waarneembaar. De zichtbare lengte bedraagt ongeveer 50 cm, maar het is niet uitgesloten dat deze buis nog verder doorloopt. De buis kon elders in de woning niet waargenomen worden. |

- Eenvoudige handelingen: mag via doe-het-zelf of door werknemer(s) met opleidingsattest eenvoudige handelingen  
De buis mag enkel door een doe-het-zelfer verwijderd worden als deze in zijn geheel en zonder te beschadigen verwijderd kan worden. Op plaatsen waar de buis verlijmd/ingemetseld is, moet deze rondom uitgekapt worden. Het is aangeraden om de buis te bevochtigen of om vochtige doeken te gebruiken om het vrijkomen van asbestvezels te beperken. Het dragen van PBM, zoals mondkap met P3-filter, handschoenen en overall, is noodzakelijk.

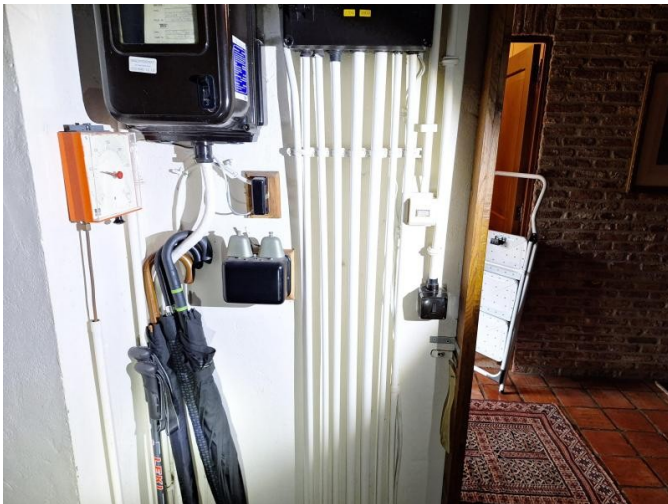
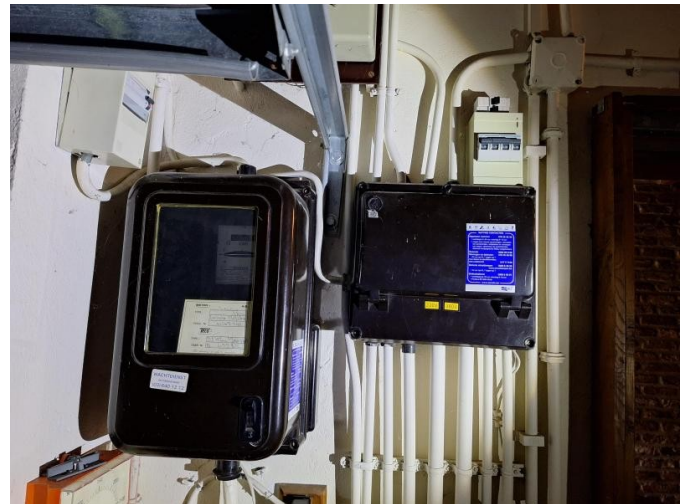
| Opmerking | <p>In de garage bevinden zich enkele toepassingen uit bakeliet, waaronder een bakeliet meterteller. Toepassingen uit bakeliet zijn asbestverdacht totdat een staalname het tegendeel zou kunnen aantonen. Staalname is niet mogelijk binnen het kader van het niet-destructief onderzoek.</p> <p>De hoeveelheid werd berekend bij benadering.</p> |

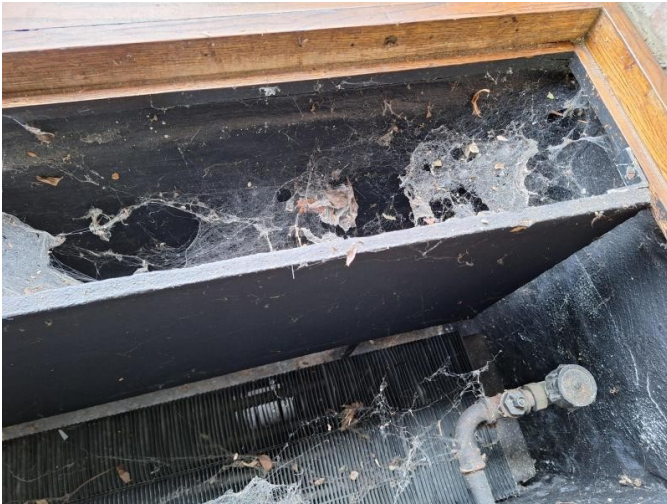
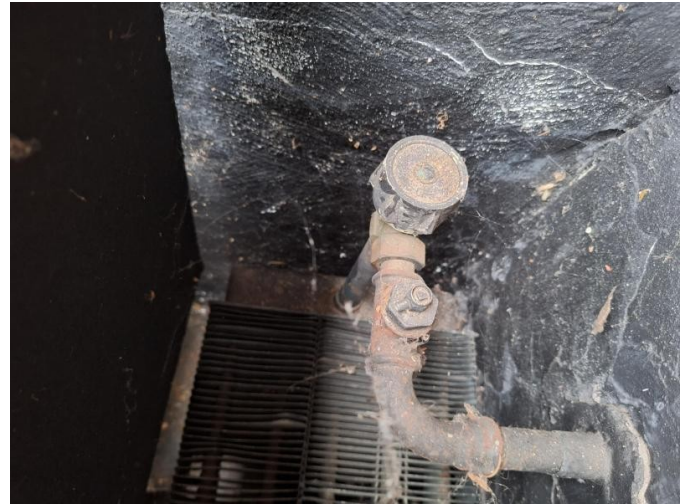
| Opmerking | <p>In verschillende ruimtes in de woning zijn convectorputten aanwezig. In 9 van deze putten werden bakeliet chauffageknoppen aangetroffen. Bakeliet kan asbesthoudend zijn. Staalname is niet mogelijk binnen het kader van het niet-destructieve onderzoek van dit asbestattest.</p> <p>In slaapkamer 1 en in de zithoek zijn ook convectorputten, maar hier ontbreken de knoppen.</p> |
