# Asbestinventarisatattest

Valkenlaan 26, 2950 Kapellen

Attestnummer : 20250807-000157.001

Uitgegeven op : 13.08.2025

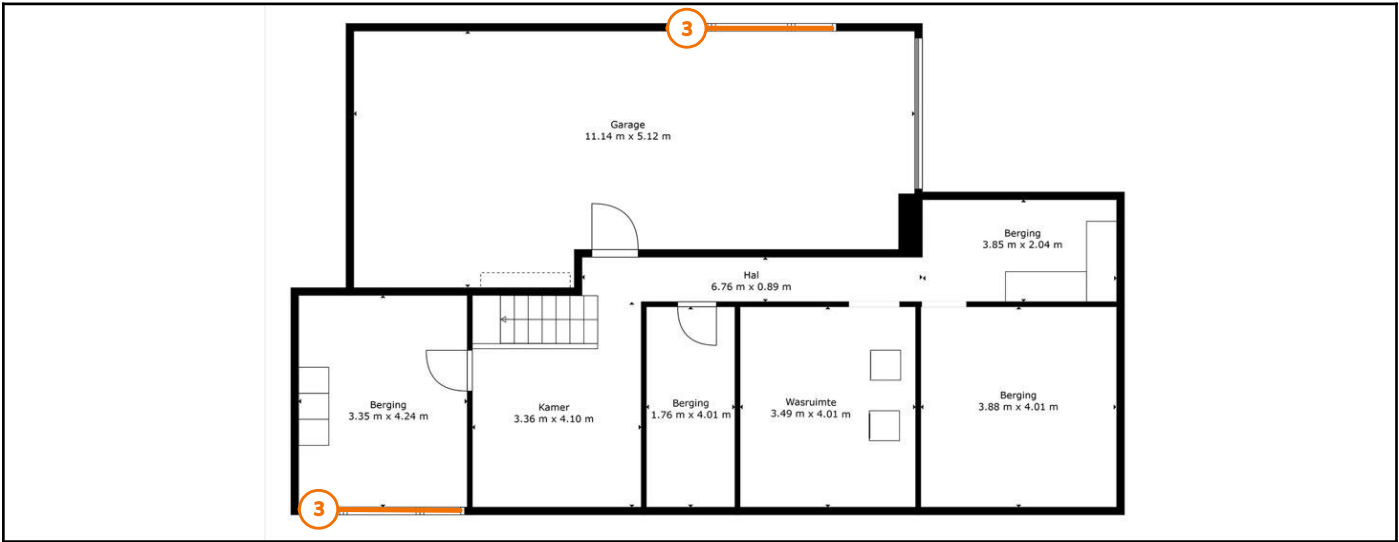
# Plan 1.1: plan-kelder-mastiek

| Beschrijving | Type | Actie |
|---|---|---|
| 3. Mastiek | Asbestmateriaal | Verwijderen |

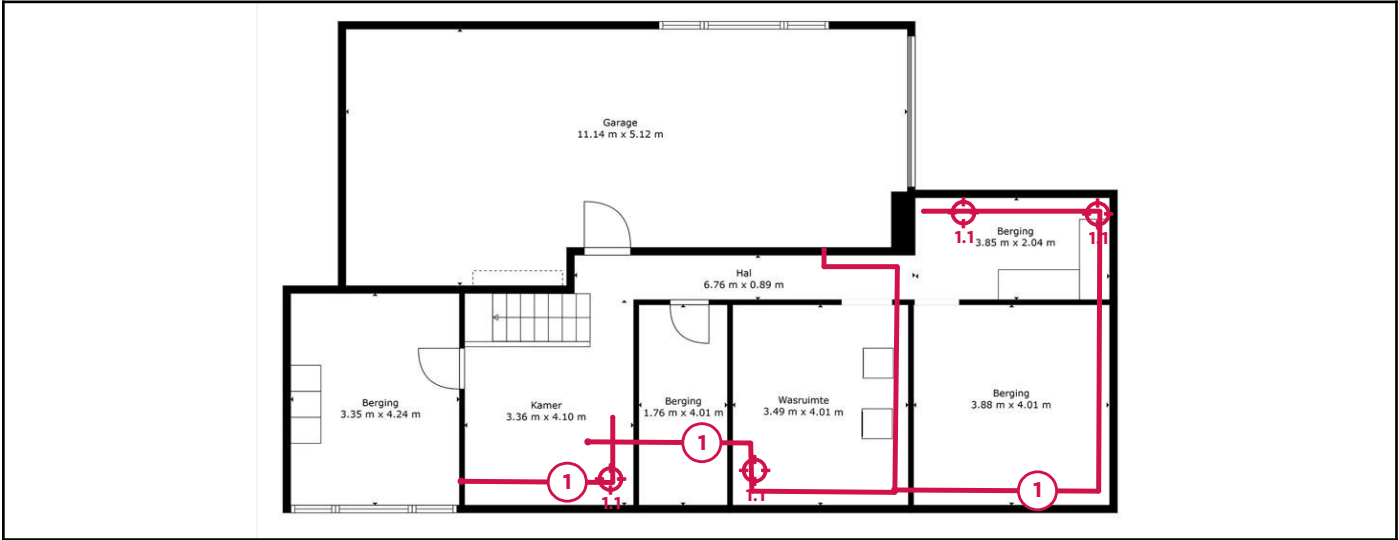
# Plan 1.2: plan-kelder-Leidingisolatie

| Beschrijving | Type | Actie |
|---|---|---|
| 1. Leidingisolatie | Asbestmateriaal | Dringend verwijderen |

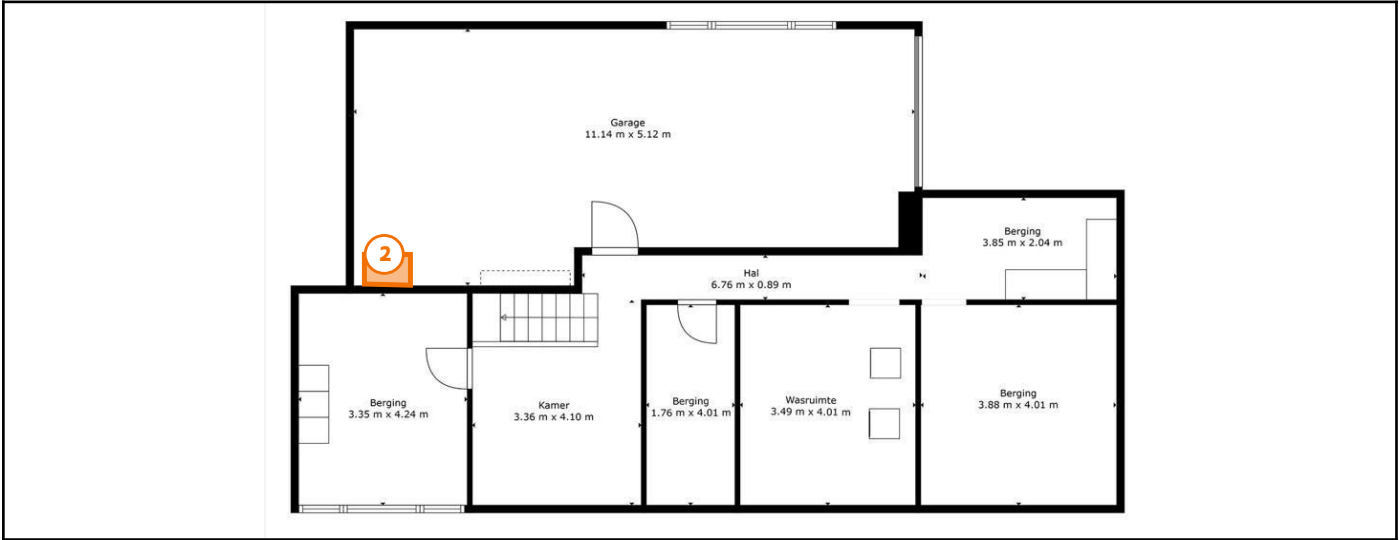
# Plan 1.3: plan-kelder-bakeliet

| Beschrijving | Type | Actie |
|---|---|---|
| 2. Bakeliet | Asbestmateriaal | Verwijderen |

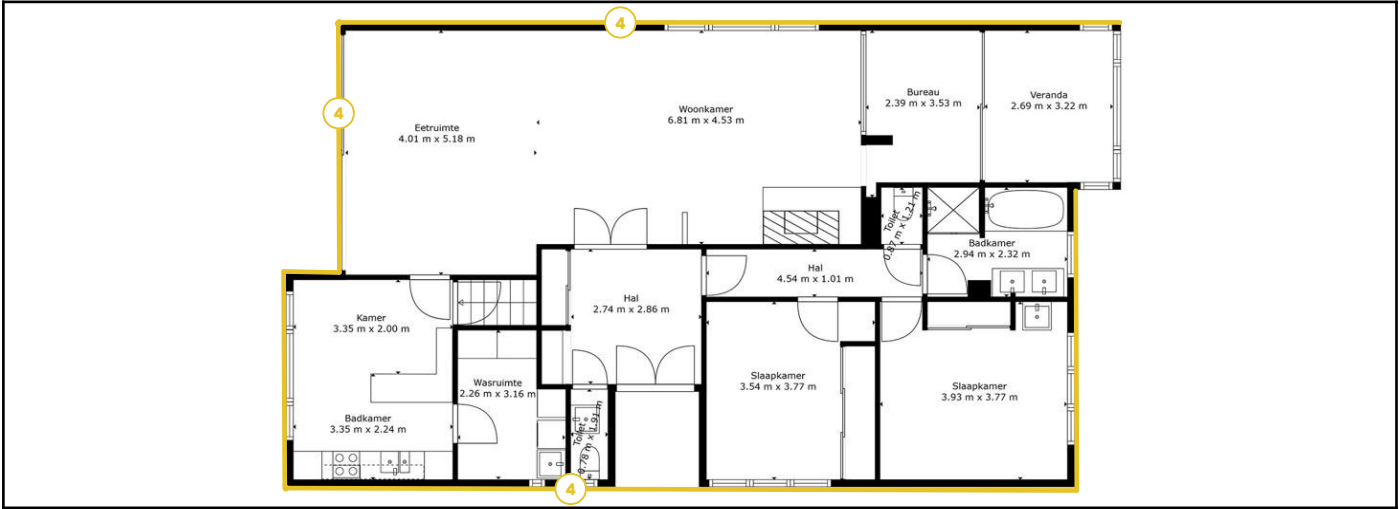
# Plan 1.7: plan-gelijkvloers-cementering

| Beschrijving | Type | Actie |
|---|---|---|
| 4. cementeringslaag | Asbestmateriaal | Zorgvuldig beheren |

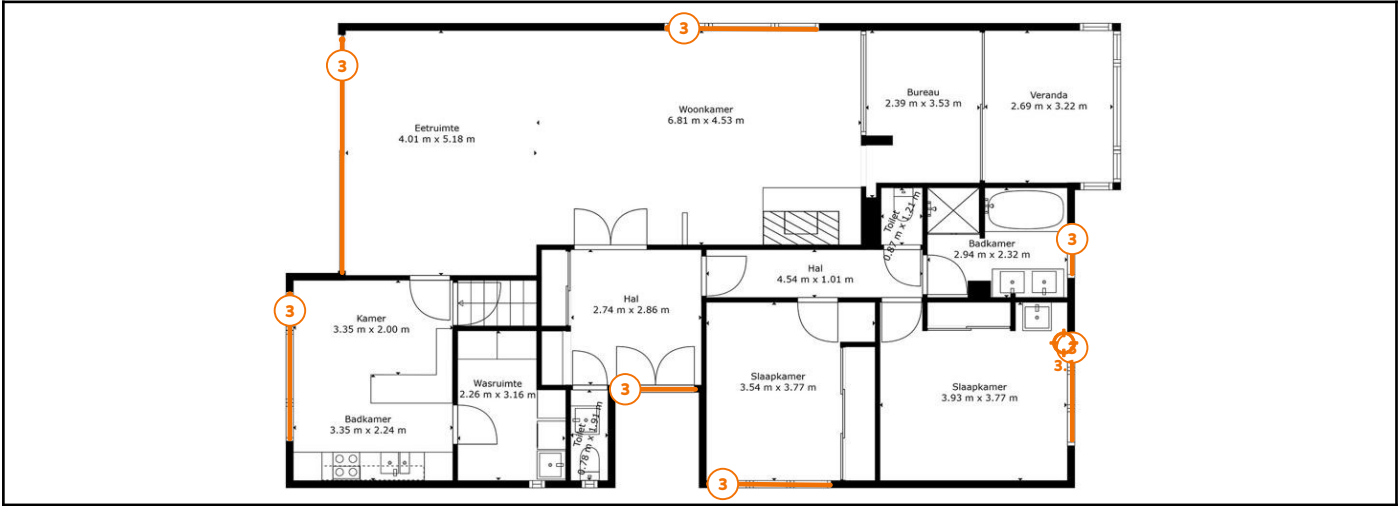
# Plan 1.8: plan-gelijkvloers-mastiek

| Beschrijving | Type | Actie |
|---|---|---|
| 3. Mastiek | Asbestmateriaal | Verwijderen |

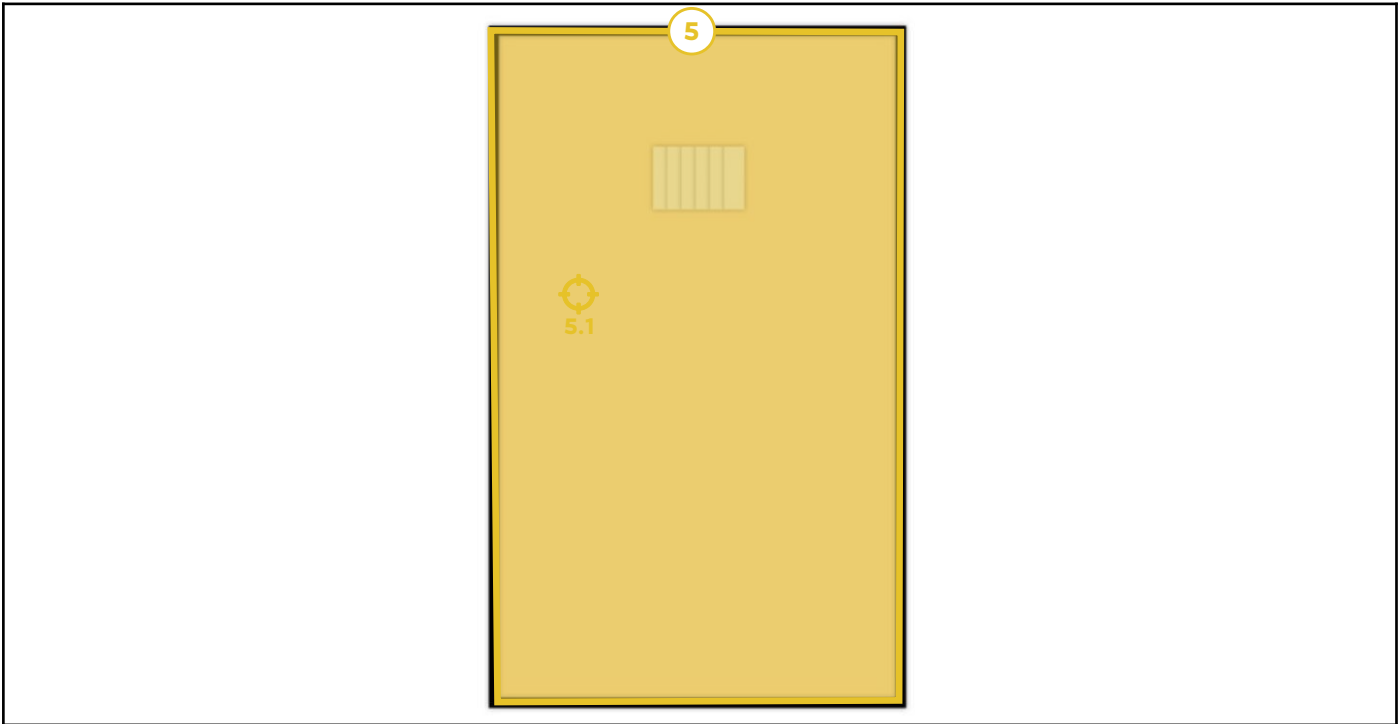
# Plan 1.10: plan-zolder-onderdak

| Beschrijving | Type | Actie |
|---|---|---|
| 5. Onderdak | Asbestmateriaal | Zorgvuldig beheren |

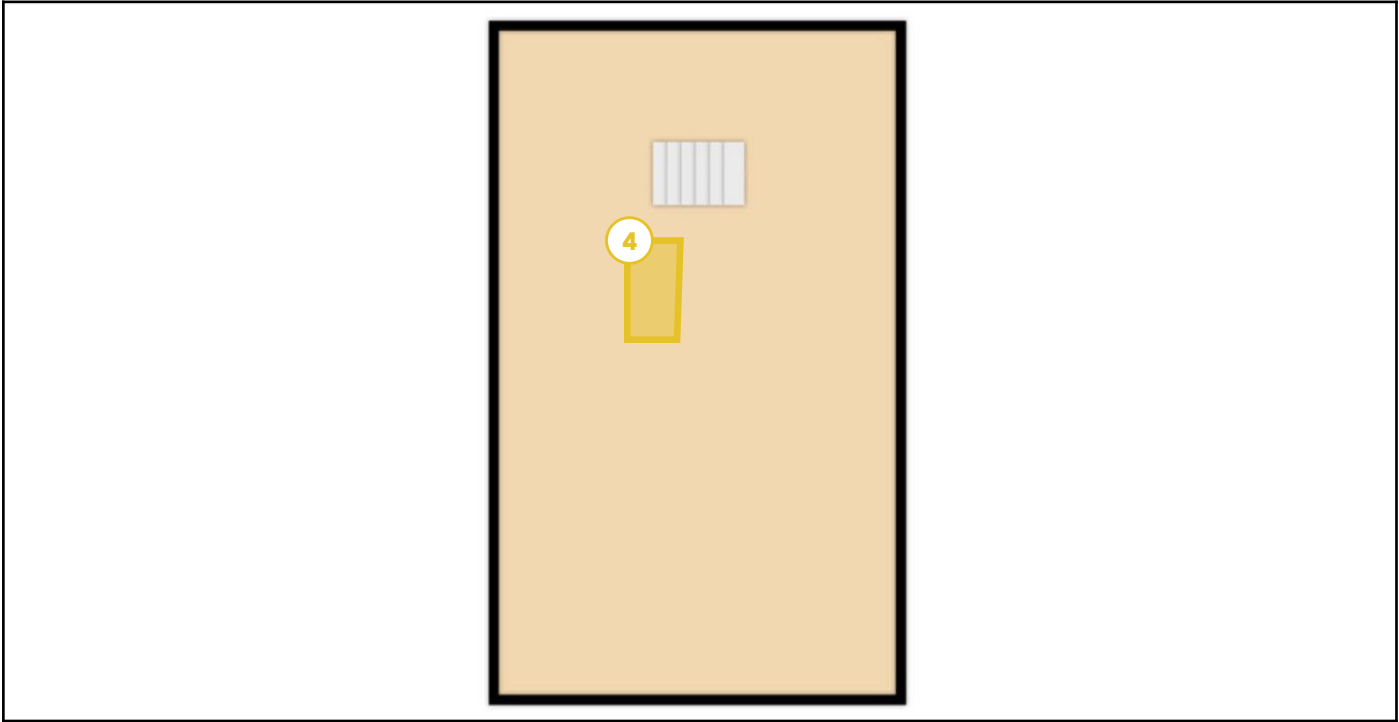
# Plan 1.11: plan-zolder-cementering

| Beschrijving | Type | Actie |
|---|---|---|
| 4. cementeringslaag | Asbestmateriaal | Zorgvuldig beheren |

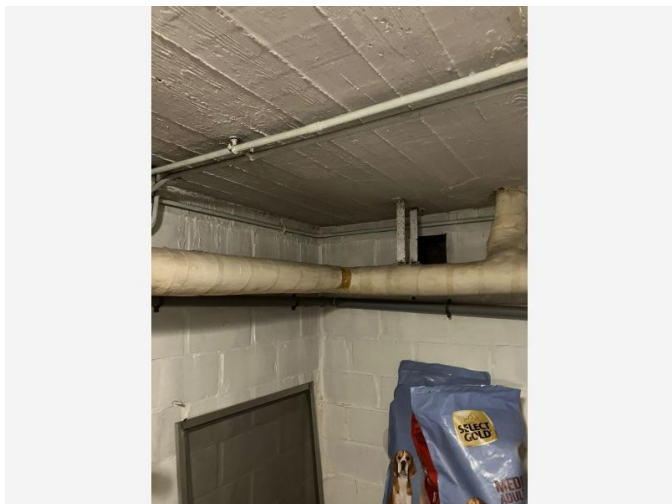
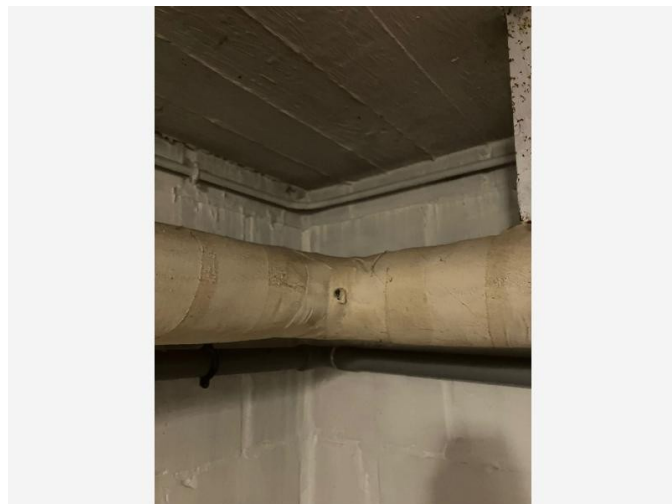
| Eindbeoordeling materiaalisico | Hoog materiaalisico en/of hoge kans op vezelvrijgave |

| Gebondenheid | Categorie 2: niet-hechtgebonden met matrix |
| Asbestsoort (vezeltype) | Amfibool aanwezig, uitgezonderd crocidoliet |
| Asbestconcentratie | Hoog ( $\geq 50\%$ ) |
| Afschermingsgraad van het gehele materiaal | Geheel of deels (ook) vrij aan de binnenlucht |
| Toestand van het materiaal | Matig beschadigd, matig verweerd |

| # | Type | Referentie | Resultaat |
|---|---|---|---|
| 1.1 | Mengmonster | 006 | Amosiet |

| Beschrijving | Leidingisolatie |
| Asbestmateriaal | In-situ afwerkingslagen - Thermische isolatie |

Het asbestmateriaal valt onder de mijlpaal van 2034.

**Dringend verwijderen**

- Verwijder dit asbestmateriaal zo snel mogelijk. Volg de toestand goed op.

- **Hermetische zone (erkend asbestverwijderaar)**  
Hermetische zone (erkend asbestverwijderaar) Het saneren van asbesthoudende leidingisolatie veroorzaakt breukvorming, verkrumeling en stofvorming. Dit met een zeer hoog risico op vezelvrijgave. Enkel laten uitvoeren door een gespecialiseerde asbestverwijderaar. De verwijdering gebeurt met koude technieken, zonder schuring of hitte, en met toepassing van stofbeperkende maatregelen zoals bevochtiging en puntafzuiging met HEPA-filter. Tijdens de werkzaamheden zijn aangepaste persoonlijke beschermingsmiddelen vereist: minimaal een P3-masker, beschermende overall en handschoenen. Het asbestafval moet dubbel verpakt en afgevoerd worden naar een erkend verwerkingsbedrijf. Deze werkwijze is conform de Codex Welzijn op het Werk en de VLAREMA-wetgeving.

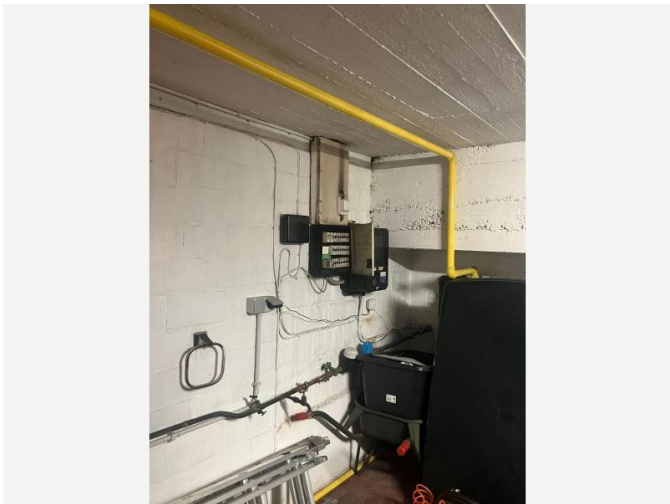
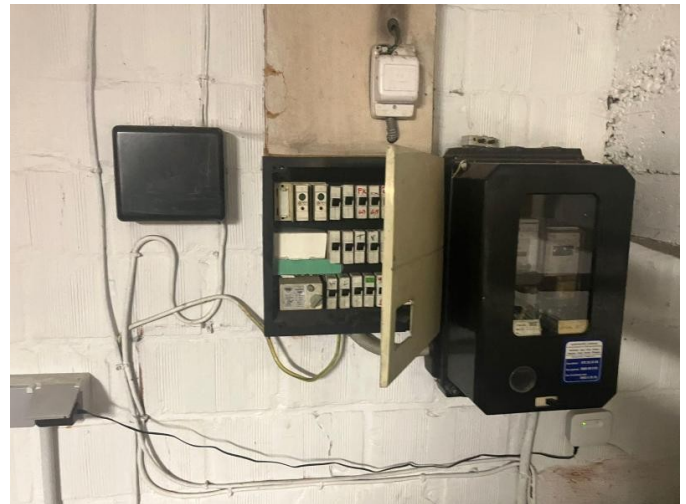
| Eindbeoordeling materiaalrisico | Verhoogd materiaalrisico en/of verhoogde kans op vezelvrijgave |

| Gebondenheid | Categorie 1: hechtgebonden in oorsprong |
| Asbestsoort (vezeltype) | Crocidoliet aanwezig |
| Asbestconcentratie | Laag (< 50%) |
| Afschermingsgraad van het gehele materiaal | Geheel of deels (ook) vrij aan de binnenlucht |
| Toestand van het materiaal | Licht beschadigd, licht verweerd. Intact calciumsilicaatmateriaal of categorie III 'gebondenheid' |

| Beschrijving | Bakeliet |
| Asbestmateriaal | Plaat, paneel, tablet - Type Bakeliet |

Het asbestmateriaal valt onder de mijlpaal van 2040.

Verwijderen

- Zorg voor een veilig beheer. Vermijd het beschadigen van het asbestmateriaal. Controleer de toestand jaarlijks op wijzigingen.
- Voer bijkomende staalname(s) uit.

- Eenvoudige handelingen: mag via doe-het-zelf of door werknemer(s) met opleidingsattest eenvoudige handelingen  
Schroef de toepassingen los en plaats in een asbestzak, breng naar een containerpark. Het dragen van beschermende kleding is aangeraden, en het gebruik van een FFP3-masker wordt sterk aanbevolen. Daarnaast raad ik een bijkomend onderzoek aan. Bekijk zeker ook de toelichtingen achteraan het attest 'asbest beheeren en verwijderen'.

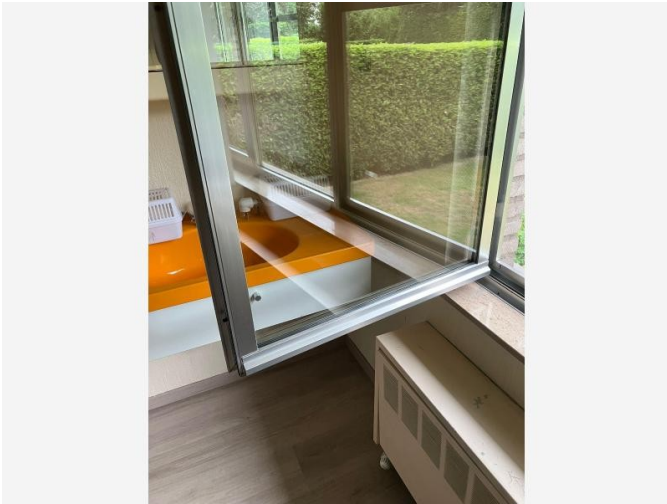
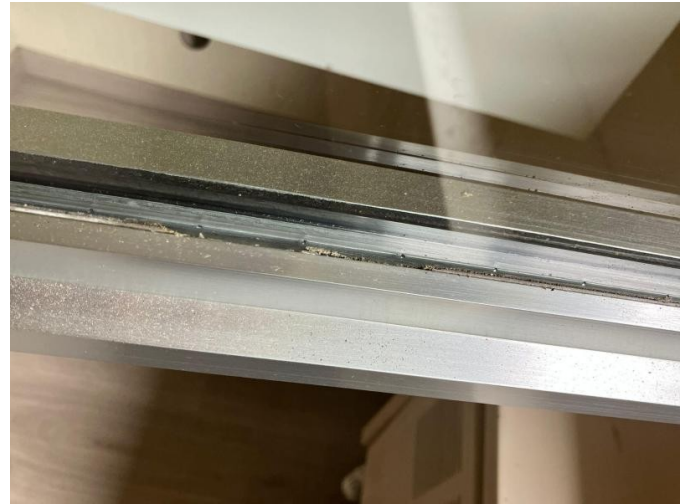
| Eindbeoordeling materiaalrisico | Verhoogd materiaalrisico en/of verhoogde kans op vezelvrijgave |

| Gebondenheid | Categorie 1: hechtgebonden in oorsprong |
| Asbestsoort (vezeltype) | Alleen chrysotiel |
| Asbestconcentratie | Laag (< 50%) |
| Afschermingsgraad van het gehele materiaal | Geheel of deels (ook) vrij aan de binnenlucht |
| Toestand van het materiaal | Matig beschadigd, matig verweerd |

| # | Type | Referentie | Resultaat |
|---|---|---|---|
| 3.1 | Puntmonster | 003 | Chrysotiel |

| Beschrijving | Mastiek |
| Asbestmateriaal | In-situ afwerkingslagen - Pasta, stopverf, voegsel, stopsel, vulsel, mastiek, kitten, ... |

Het asbestmateriaal valt onder de mijlpaal van 2040.

Verwijderen

- Zorg voor een veilig beheer. Vermijd het beschadigen van het asbestmateriaal. Controleer de toestand jaarlijks op wijzigingen.

- Eenvoudige handelingen: mag via doe-het-zelf of door werknemer(s) met opleidingsattest eenvoudige handelingen  
Bij het vervangen van de ramen kan de mastiek mee verwijderd worden door de plaatsers van nieuw raamwerk. Alle werknemer(s) moeten wel beschikken over een opleidingsattest eenvoudige handelingen 8u.  
Verwijdering d.m.v. puntafzuiging met een stofzuiger met H14 filter.

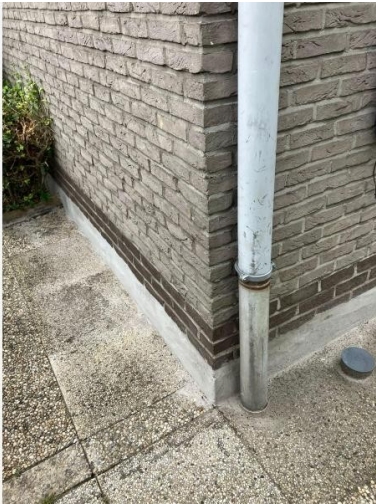
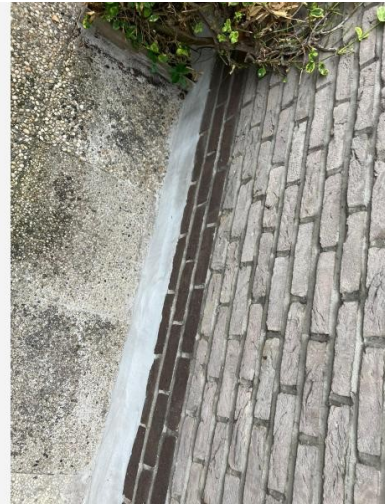
| Eindbeoordeling materiaalrisico | Laag materiaalrisico en/of verlaagde kans op vezelvrijgave |

| Gebondenheid | Categorie 1: hechtgebonden in oorsprong |
| Asbestsoort (vezeltype) | Crocidoliet aanwezig |
| Asbestconcentratie | Laag (< 50%) |
| Afschermingsgraad van het gehele materiaal | Geheel of deels vrij aan de buitenlucht |
| Toestand van het materiaal | Licht beschadigd, licht verweerd. Intact calciumsilicaatmateriaal of categorie III 'gebondenheid' |

| Beschrijving | cementeringslaag |
| Asbestmateriaal | cementering |

Het asbestmateriaal valt onder de mijlpaal van 2034.

Zorgvuldig beheren

- Zorg voor een veilig beheer. Vermijd het beschadigen van het asbestmateriaal. Controleer de toestand jaarlijks op wijzigingen.
- Voer bijkomende staalname(s) uit.

- Hermetische zone (erkend asbestverwijderaar)  
Deze asbestverdachte toepassing moet zorgvuldig verwijderd worden. Het dragen van beschermende kledij en een FFP3 masker is sterk aangeraden. Daarnaast raad ik een bijkomend onderzoek aan om de ingrijpende renovatiekost hiervan mogelijks uit te sparen.

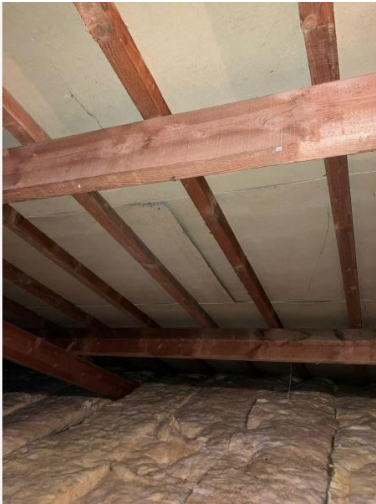
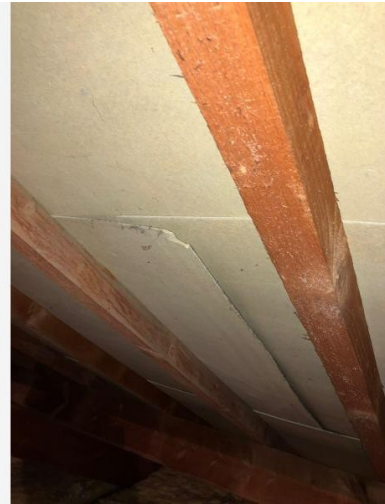
| Eindbeoordeling materiaalisico | Laag materiaalisico en/of verlaagde kans op vezelvrijgave |

| Gebondenheid | Categorie 1: hechtgebonden in oorsprong |
| Asbestsoort (vezeltype) | Alleen chrysotiel |
| Asbestconcentratie | Laag (< 50%) |
| Afschermingsgraad van het gehele materiaal | Geheel of deels (ook) vrij aan de binnenlucht |
| Toestand van het materiaal | Licht beschadigd, licht verweerd. Intact calciumsilicaatmateriaal of categorie III 'gebondenheid' |

| # | Type | Referentie | Resultaat |
|---|---|---|---|
| 5.1 | Puntmonster | 005 | Chrysotiel |

| Beschrijving | Onderdak |
| Asbestmateriaal | Plaat, paneel, tablet - Type Menuiserite |

Het asbestmateriaal valt onder de mijlpaal van 2040.

Zorgvuldig beheren

- Zorg voor een veilig beheer. Vermijd het beschadigen van het asbestmateriaal. Controleer de toestand jaarlijks op wijzigingen.

- Eenvoudige handelingen: enkel door erkend asbestverwijderaar  
De platen dienen verwijderd te worden door een erkend asbestverwijderaar met toepassing van koude verwijderingstechnieken (zonder hitte, schuren of slijpen). De verwijdering gebeurt bij voorkeur onder semi-containment met stofbeperkende maatregelen zoals bevochtiging en puntafzuiging met een HEPA-gefilterde stofzuiger. Tijdens de werkzaamheden moeten gepaste persoonlijke beschermingsmiddelen gebruikt worden, waaronder een P3-masker, beschermende overall en handschoenen.

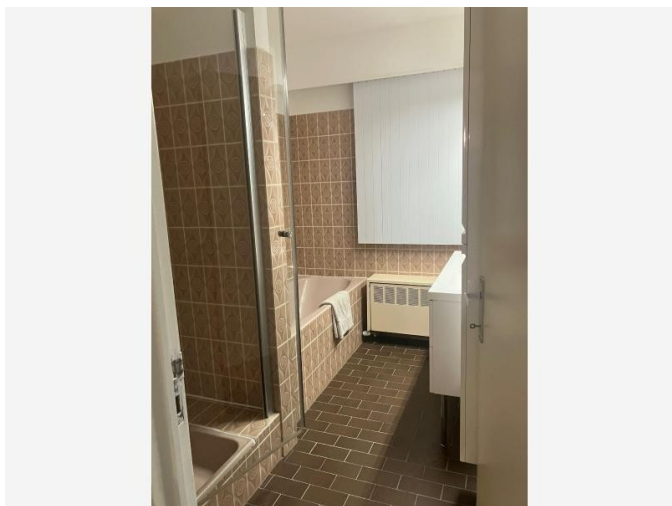
Er is geen data gekend van het plaatsen van de wandtegels.

Mogelijk bevindt er zich asbestverdachte tegellijm achter de wandtegels. Dit was niet waarneembaar, er waren geen bestaande beschadigingen of openingen in de wandtegels.

Bij verwijderen van de muurtegels een staalname laten uitvoeren ter controle.

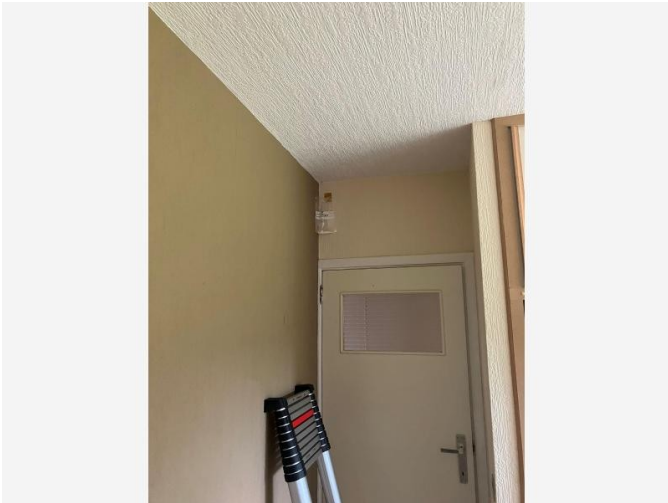
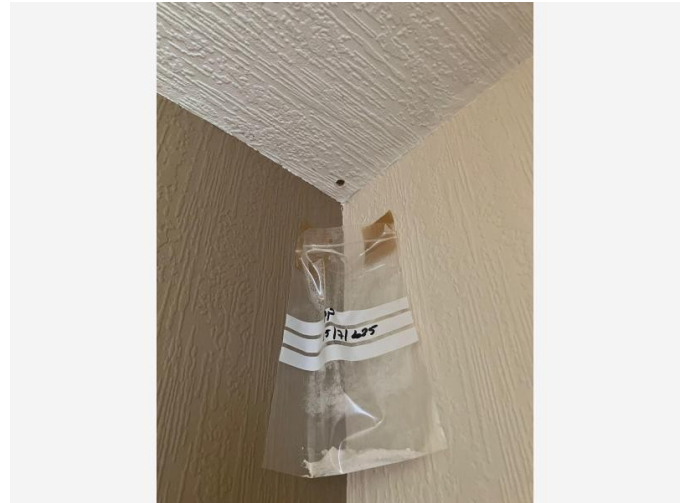
## Fiche 8: pleisterwerk plafonds

Geen asbest

| # | Type | Referentie | Resultaat |
|---|---|---|---|
| 8.1 | Mengmonster | 002 | Geen asbest |

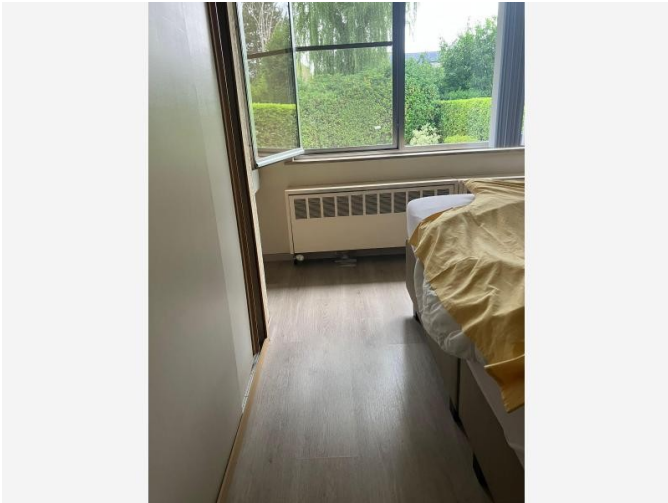
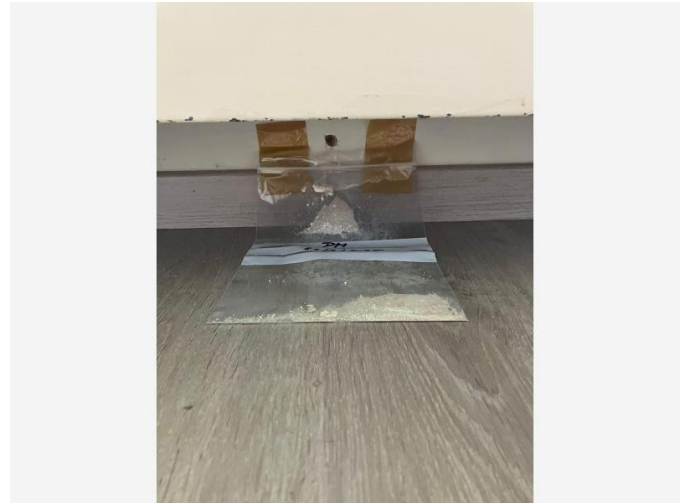
## Fiche 9: pleisterwerk muren

Geen asbest

| # | Type | Referentie | Resultaat |
|---|---|---|---|
| 9.1 | Mengmonster | 001 | Geen asbest |
