Asbestinventarisatetest

Essenhoutstraat 30, 2950 Kapellen

Attestnummer : 20230219-000201.000

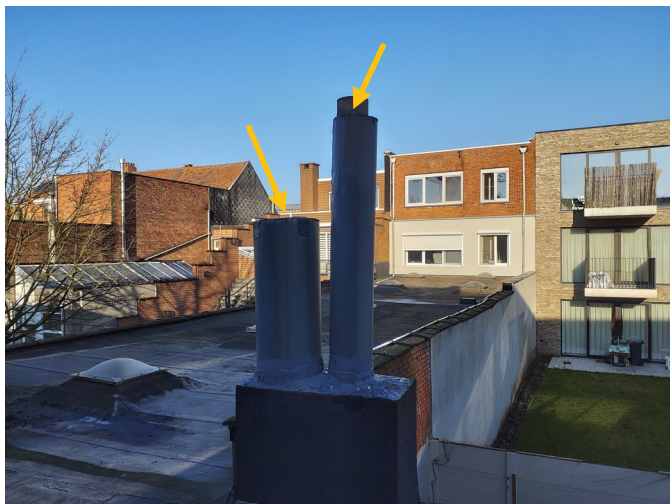
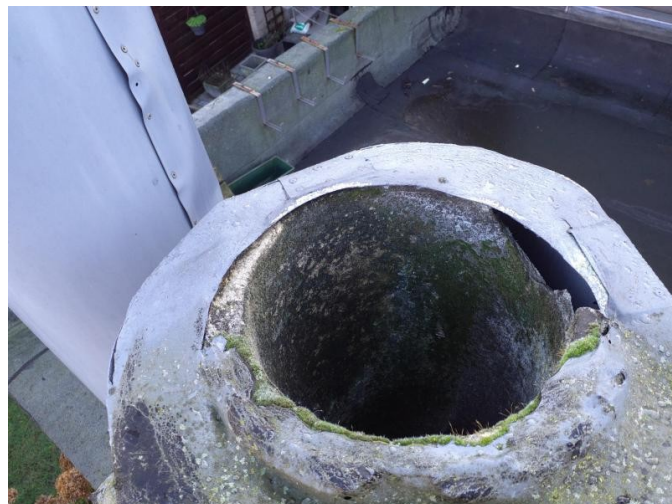
Het asbestmateriaal valt onder de mijlpaal van 2034.

Eindbeoordeling materiaalrisico	Laag materiaalrisico en/of verlaagde kans op vezelvrijgave
---------------------------------	--

Gebondenheid	Categorie 1: hechtgebonden in oorsprong
Asbestsoort (vezeltype)	Crocidoliet aanwezig
Asbestconcentratie	Laag (< 50%)
Afschermingsgraad van het gehele materiaal	Geheel of deels vrij aan de buitenlucht
Toestand van het materiaal	Onbeschadigd, niet verweerd

Beschrijving	Schoorsteenpijp
Omgeving	Buiten
Primaire drager	Schacht-koker (technisch)
Asbestmateriaal	Rookgaskanaal
Bindmiddel van asbestmateriaal	Cement
Gebondenheid op basis van bindmiddel	Hecht
Hoeveelheid (lengte - omtrek - dikte - aantal)	<ul style="list-style-type: none">• 220,00 m - 70,00 cm - 1,00 cm - 2 stuks
Totaal volume	3,08 m ³
Eenvoudig bereikbaar	Ja
Bevestigingswijze	<ul style="list-style-type: none">• Verlijmd, ingegoten, versmeerd
Identificatiemethode	Vaststelling zonder monsternamen

Verwijderen

- Zorg voor een veilig beheer. Vermijd het beschadigen van het asbestmateriaal. Controleer de toestand jaarlijks op wijzigingen.

- Eenvoudige handelingen: mag via doe-het-zelf of door werknemer(s) met opleidingsattest eenvoudige handelingen
Hechtgebonden toepassing, kan zelf verwijderd worden mits deze in 1 geheel kan weggenomen worden zonder deze te beschadigen. Er wordt aangeraden deze te bevochtigen of te fixeren, en gebruik te maken van p3 mondkappers. Indien deze niet in zijn geheel kunnen verwijderd worden dient dit te gebeuren door een werknemer met 8u opleiding voor verwijdering asbest eenvoudige handelingen.

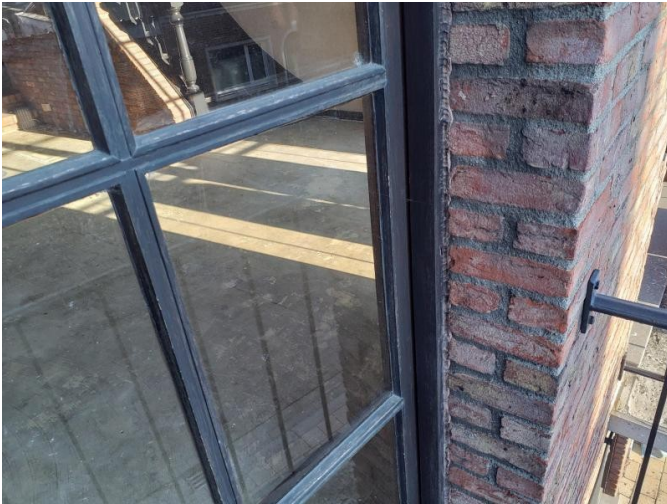
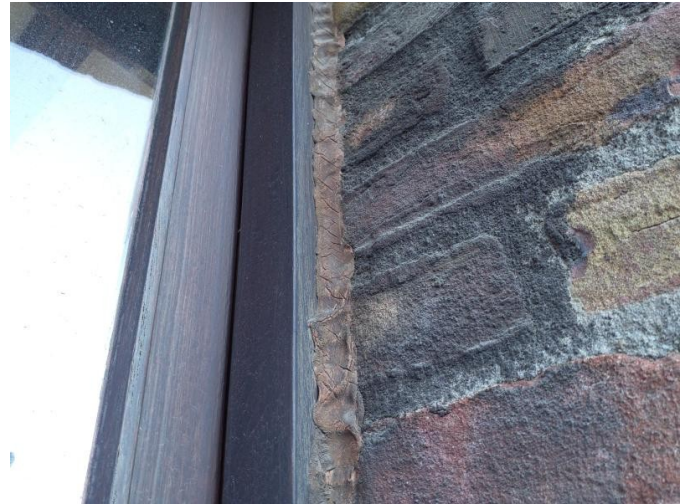
Het asbestmateriaal valt onder de mijlpaal van 2040.

Eindbeoordeling materiaalrisico	Laag materiaalrisico en/of verlaagde kans op vezelvrijgave
---------------------------------	--

Gebondenheid	Categorie 1: hechtgebonden in oorsprong
Asbestsoort (vezeltype)	Alleen chrysotiel
Asbestconcentratie	Laag (< 50%)
Afschermingsgraad van het gehele materiaal	Geheel of deels vrij aan de buitenlucht
Toestand van het materiaal	Licht beschadigd, licht verweerd. Intact materiaal type Pical – asbestboard of categorie III 'gebondenheid'

#	Type	Referentie	Resultaat
2.1	Puntmonster	Mm04	Chrysotiel

Beschrijving	Mastiek ramen
Omgeving	Buiten
Primaire drager	Wandopening verticaal (raam, deur, ...)
Asbestmateriaal	In-situ afwerkingslagen - Pasta, stopverf, voegsel, stopsel, vulsel, mastiek, kitten, ...
Bindmiddel van asbestmateriaal	Kitten, mastiek, pasta

Zorgvuldig beheren

- Zorg voor een veilig beheer. Vermijd het beschadigen van het asbestmateriaal. Controleer de toestand jaarlijks op wijzigingen.
- Scherm in afwachting van verwijdering het asbestmateriaal af van luchtstromingen en verstoring: bijvoorbeeld door het te verpakken, te fixeren, af te dekken, signalisatie - afbakening aan te brengen, ...

- Eenvoudige handelingen: mag via doe-het-zelf of door werknemer(s) met opleidingsattest eenvoudige handelingen
Kan verwijderd worden zonder gebruik te maken van sneldraaiende werktuigen. Deze kan best verwijderd worden wanneer het schrijnwerk vervangen wordt. In afwachting kan deze afgeschermd worden aan de hand van een stopverf. Dit kan gebeuren door werknemers met attest eenvoudige handelingen.

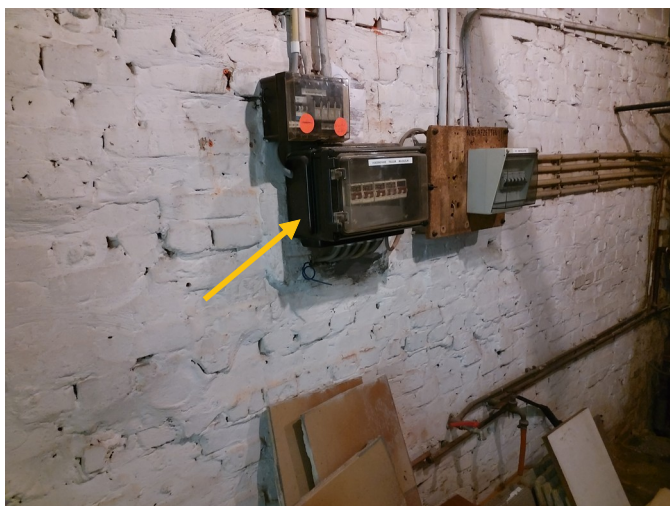
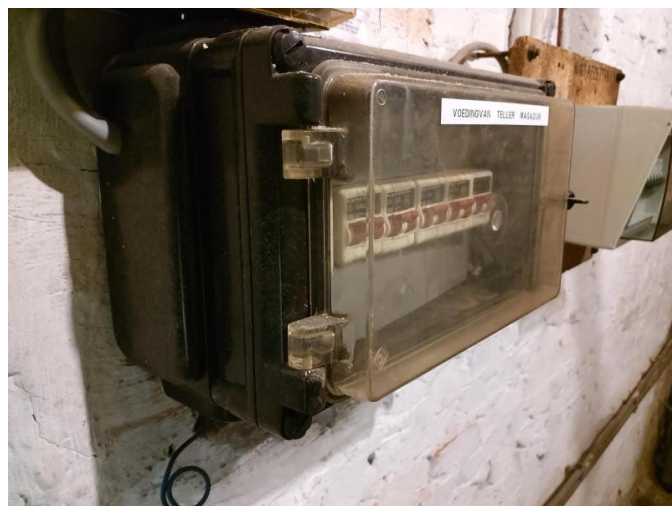
Het asbestmateriaal valt onder de mijlpaal van 2040.

Eindbeoordeling materiaalisico	Laag materiaalisico en/of verlaagde kans op vezelvrijgave
--------------------------------	---

Gebondenheid	Categorie 1: hechtgebonden in oorsprong
Asbestsoort (vezeltype)	Crocidoliet aanwezig
Asbestconcentratie	Laag (< 50%)
Afschermingsgraad van het gehele materiaal	Geheel of deels (ook) vrij aan de binnenlucht
Toestand van het materiaal	Onbeschadigd, niet verweerd

Beschrijving	Oude elektrische materialen
Omgeving	Binnen
Primaire drager	Communicatie en elektrische infrastructuur en uitrusting
Asbestmateriaal	Plaat, paneel, tablet - Type Bakeliet
Bindmiddel van asbestmateriaal	Kunststof of -hars
Gebondenheid op basis van bindmiddel	Hecht
Hoeveelheid (oppervlakte - dikte - aantal)	• 0,80 m ² - 1,00 cm - 1 stuk
Totaal volume	0,008 m ³
Eenvoudig bereikbaar	Ja
Bevestigingswijze	• Geschroefd
Identificatiemethode	Vaststelling zonder monsternamen

Zorgvuldig beheren

- Zorg voor een veilig beheer. Vermijd het beschadigen van het asbestmateriaal. Controleer de toestand jaarlijks op wijzigingen.

- Eenvoudige handelingen: mag via doe-het-zelf of door werknemer(s) met opleidingsattest eenvoudige handelingen
Hechtgebonden toepassing, kunnen zonder deze te beschadigen vervangen worden door nieuwe exemplaren

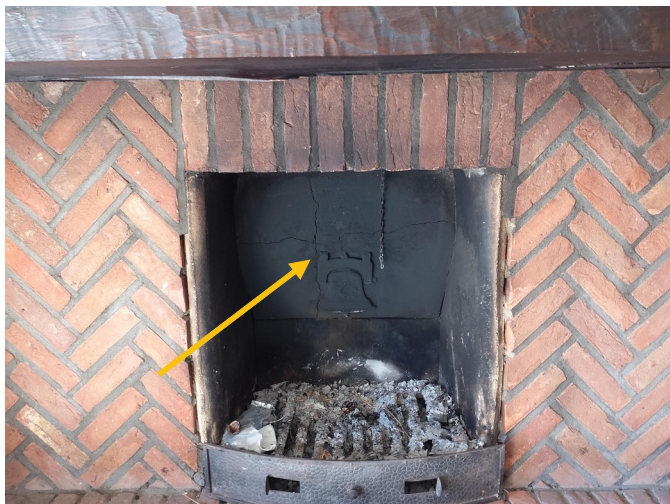
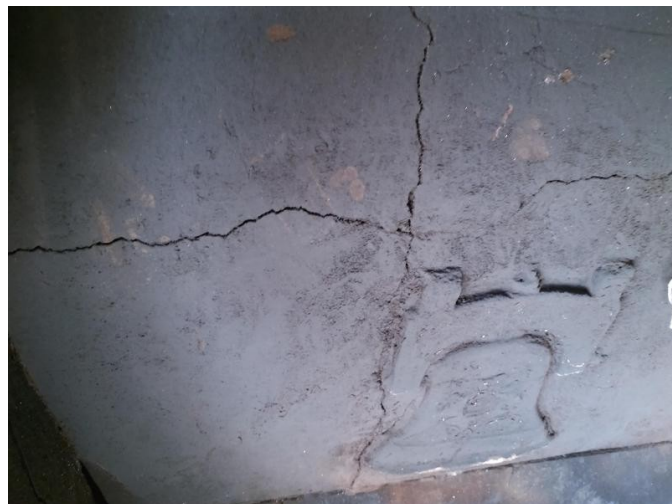
Het asbestmateriaal valt onder de mijlpaal van 2040.

Eindbeoordeling materiaalrisico	Laag materiaalrisico en/of verlaagde kans op vezelvrijgave
---------------------------------	--

Gebondenheid	Categorie 1: hechtgebonden in oorsprong
Asbestsoort (vezeltype)	Alleen chrysotiel
Asbestconcentratie	Laag (< 50%)
Afschermingsgraad van het gehele materiaal	Geheel of deels (ook) vrij aan de binnenlucht
Toestand van het materiaal	Licht beschadigd, licht verweerd. Intact materiaal type Pical – asbestboard of categorie III 'gebondenheid'

Beschrijving	Haardplaat
Omgeving	Binnen
Primaire drager	Schacht-koker (technisch)
Asbestmateriaal	Plaat, paneel, tablet - Type Pical
Bindmiddel van asbestmateriaal	Cement
Gebondenheid op basis van bindmiddel	Hecht
Hoeveelheid (gewicht - aantal)	• 5,00 kg - 1 stuk
Totaal gewicht	5,00 kg
Eenvoudig bereikbaar	Ja
Bevestigingswijze	• Geklemd

Zorgvuldig beheren

- Zorg voor een veilig beheer. Vermijd het beschadigen van het asbestmateriaal. Controleer de toestand jaarlijks op wijzigingen.

- Eenvoudige handelingen: mag via doe-het-zelf of door werknemer(s) met opleidingsattest eenvoudige handelingen
Hechtgebonden toepassing, kan zelf verwijderd worden mits deze in 1 geheel kan weggenomen worden zonder deze te beschadigen. Er wordt aangeraden deze te bevochtigen of te fixeren, en gebruik te maken van p3 mondklappers. Indien deze niet in zijn geheel kunnen verwijderd worden dient dit te gebeuren door een werknemer met 8u opleiding voor verwijdering asbest eenvoudige handelingen.

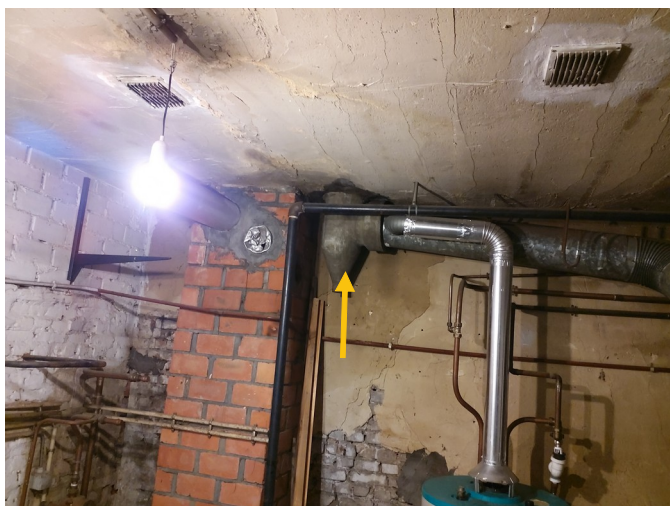
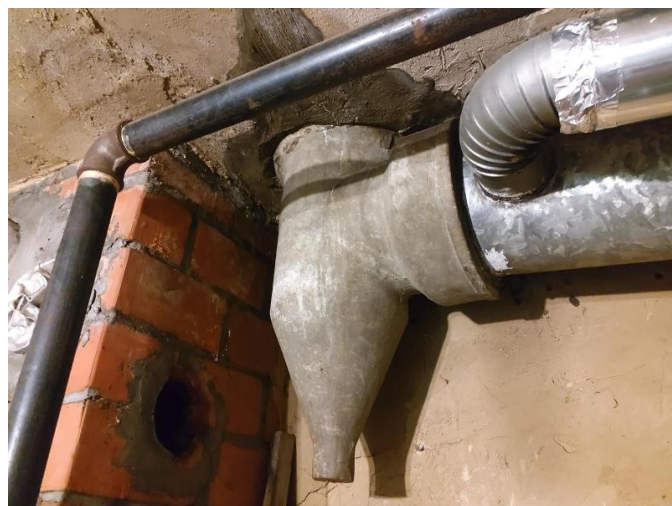
Het asbestmateriaal valt onder de mijlpaal van 2040.

Eindbeoordeling materiaalrisico	Laag materiaalrisico en/of verlaagde kans op vezelvrijgave
---------------------------------	--

Gebondenheid	Categorie 1: hechtgebonden in oorsprong
Asbestsoort (vezeltype)	Crocidoliet aanwezig
Asbestconcentratie	Laag (< 50%)
Afschermingsgraad van het gehele materiaal	Geheel of deels (ook) vrij aan de binnenlucht
Toestand van het materiaal	Onbeschadigd, niet verweerd

Beschrijving	Schouwvoet
Omgeving	Binnen
Primaire drager	Plafond
Asbestmateriaal	Rookgaskanaal
Bindmiddel van asbestmateriaal	Cement
Gebondenheid op basis van bindmiddel	Hecht
Hoeveelheid (lengte - omtrek - dikte - aantal)	<ul style="list-style-type: none">• 0,60 m - 70,00 cm - 2,00 cm - 1 stuk
Totaal volume	0,008 m ³
Eenvoudig bereikbaar	Ja
Bevestigingswijze	<ul style="list-style-type: none">• Verlijmd, ingegoten, versmeerd
Identificatiemethode	Vaststelling zonder monsternamen

Zorgvuldig beheren

- Zorg voor een veilig beheer. Vermijd het beschadigen van het asbestmateriaal. Controleer de toestand jaarlijks op wijzigingen.

- Eenvoudige handelingen: mag via doe-het-zelf of door werknemer(s) met opleidingsattest eenvoudige handelingen
Hechtgebonden toepassing, kan zelf verwijderd worden mits deze in 1 geheel kan weggenomen worden zonder deze te beschadigen. Er wordt aangeraden deze te bevochtigen of te fixeren, en gebruik te maken van p3 mondklappers. Indien deze niet in zijn geheel kunnen verwijderd worden dient dit te gebeuren door een werknemer met 8u opleiding voor verwijdering asbest eenvoudige handelingen.

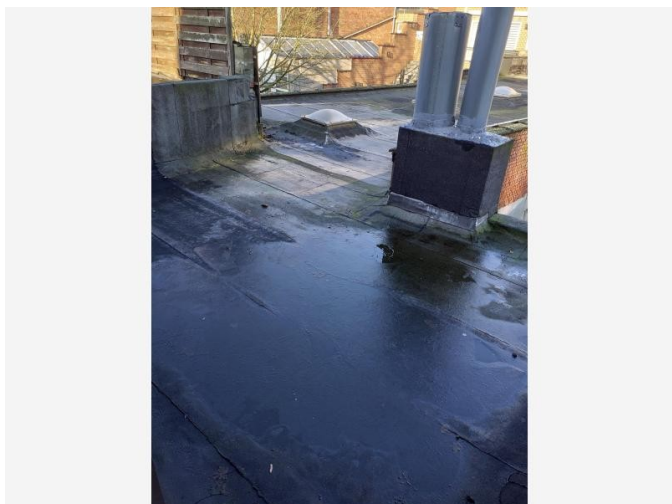
bij bitumineuze dakbedekkingen waarbij geen factuur voorhanden is van recente vervanging van oude roofing door nieuwe dakbedekking is er een kans dat er onder de roofing nog een oudere asbesthoudende roofinglaag ligt. Dit dient onderzocht te worden aan de hand van een monsteranalyse op het ogenblik dat de huidige dakbedekking vervangen wordt. Indien er dan een asbesthoudende laag wordt aangetroffen dient deze eerst verwijderd te worden.

Identificatiemethode	Redelijk vermoeden
Primaire drager	Plat dak
(Asbest)materiaal	Dak- en gevelbekleding - Roofing
Bindmiddel	Bitumen (roofing, teer, asfalt)
Gebondenheid bindmiddel	Hecht

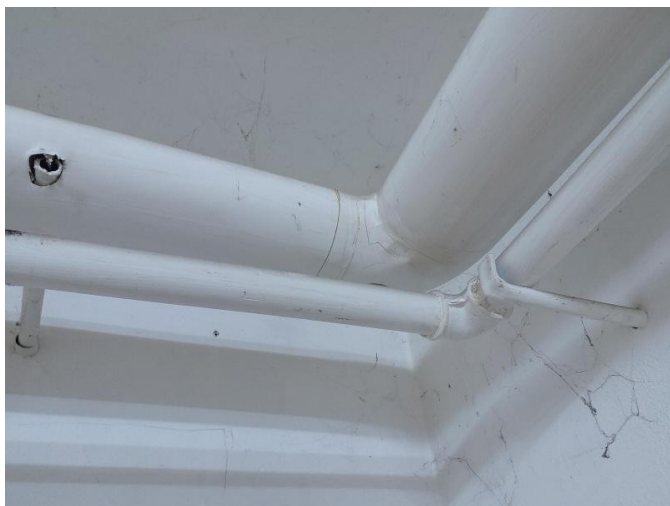
Leidingen geïsoleerd met minerale wol en plasticen omkapping

Identificatiemethode	Vaststelling & expertise (niet-asbestverdacht)
Bindmiddel	Lijm
Gebondenheid bindmiddel	Hecht

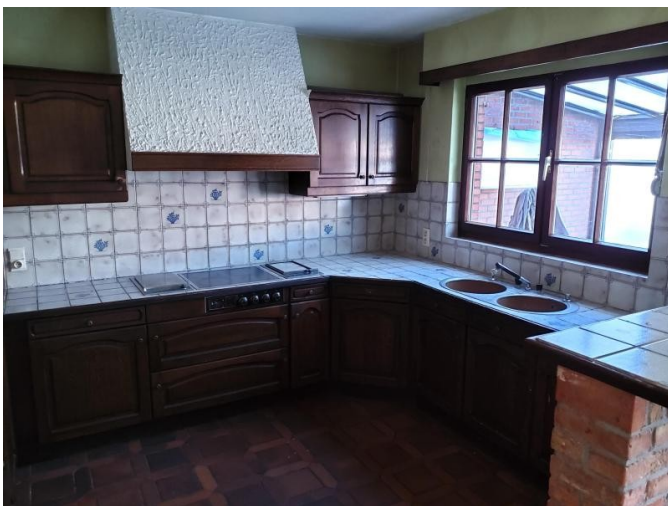
Staalname is niet mogelijk zonder tegels uit te breken. Indien in de toekomst bij renovatiewerken de tegels uitgebroken worden is het aan te raden eerst een monsteranalyse van de tegellijm uit te voeren. Vroeger werd er soms asbest in de tegellijm verwerkt.

Vermoedelijk is dezelfde lijm gebruikt als deze in de badkamer waar adhv monsteranalyse geen asbest is vastgesteld

Identificatiemethode	Redelijk vermoeden
Primaire drager	Binnenwand
(Asbest)materiaal	In-situ afwerkingslagen - Lijm laag
Bindmiddel	Cement
Gebondenheid bindmiddel	Hecht

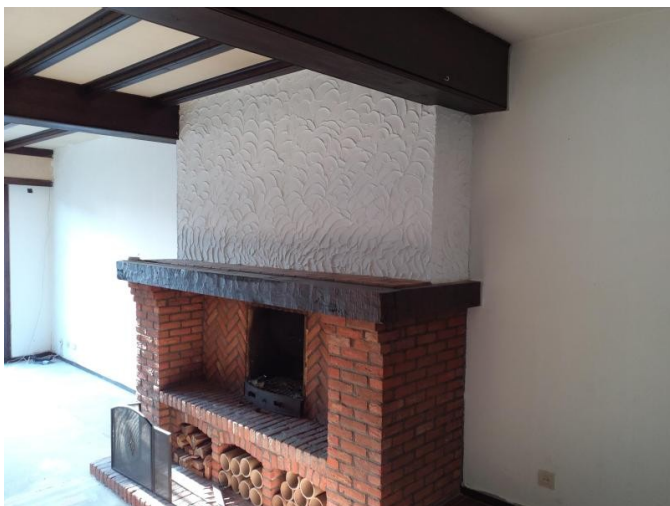
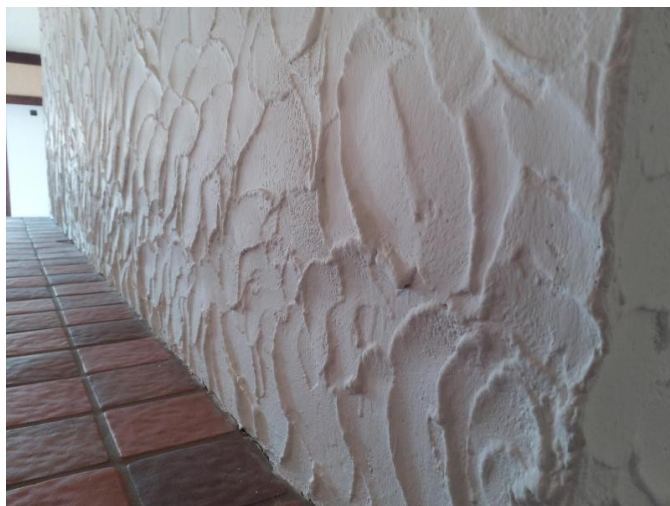
Fiche 9: Sierpleister schouw

Geen asbest

#	Type	Referentie	Resultaat
9.1	Mengmonster	Mm05	Geen asbest

Beschrijving	Sierpleister schouw
Omgeving	Binnen
Primaire drager	Binnenwand
Bindmiddel van materiaal	Gips - kalk

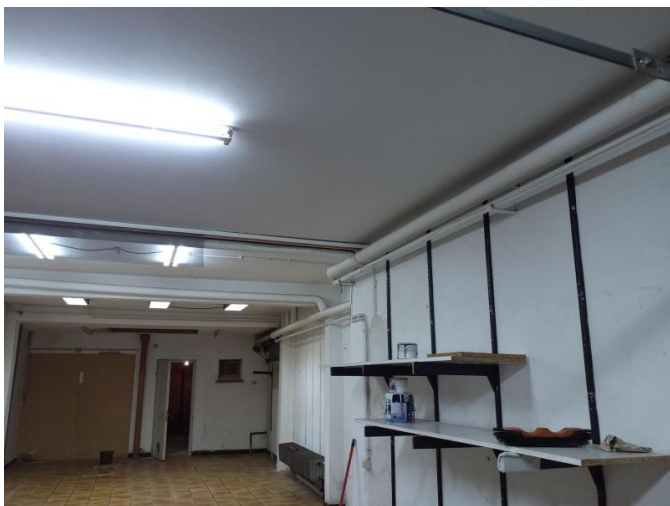
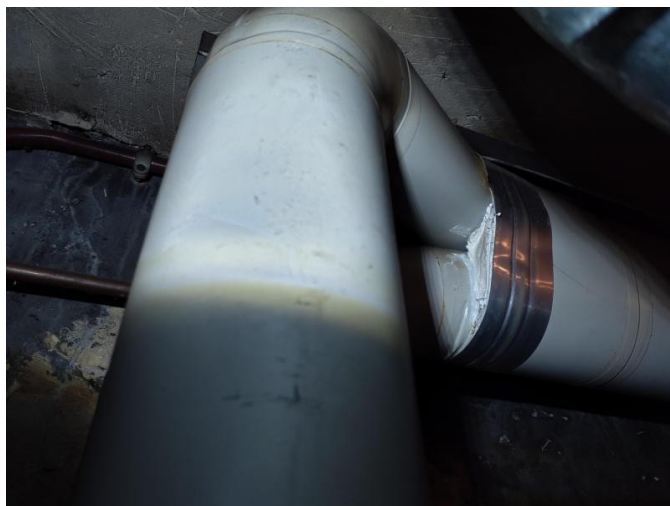
Geen asbest

#	Type	Referentie	Resultaat
10.1	Mengmonster	Mm03	Geen asbest

Beschrijving	Leidingisolatie
Omgeving	Binnen
Primaire drager	Sanitaire infrastructuur en uitrusting (toe- en afvoer)
Bindmiddel van materiaal	Gips - kalk

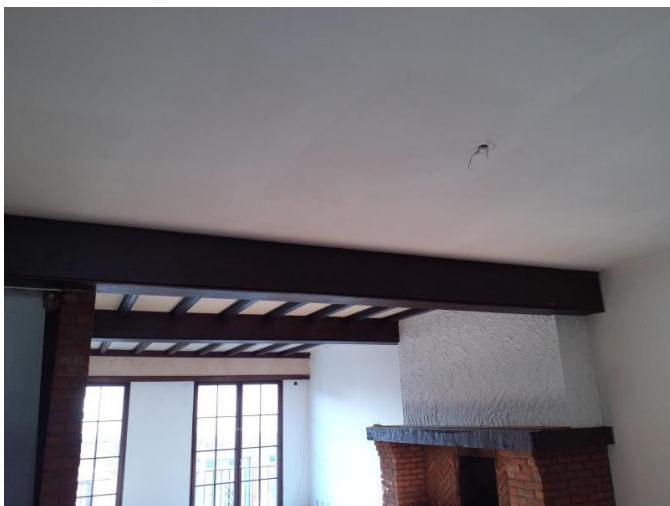
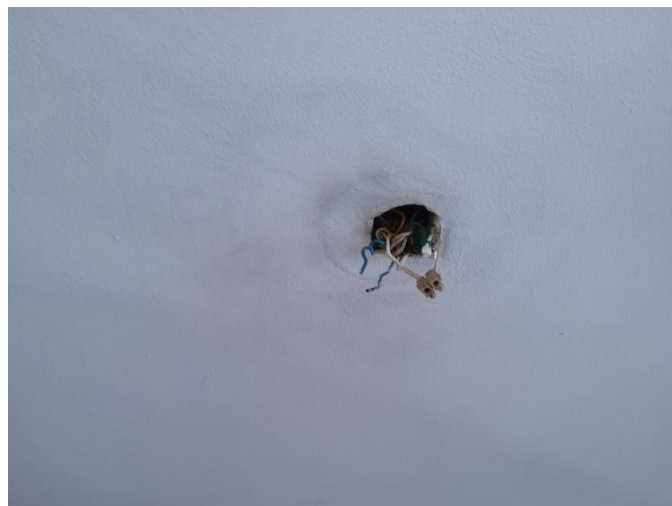
Fiche 11: Pleisterwerk plafond

Geen asbest

#	Type	Referentie	Resultaat
11.1	Mengmonster	Mm02	Geen asbest

Beschrijving	Pleisterwerk plafond
Omgeving	Binnen
Primaire drager	Plafond

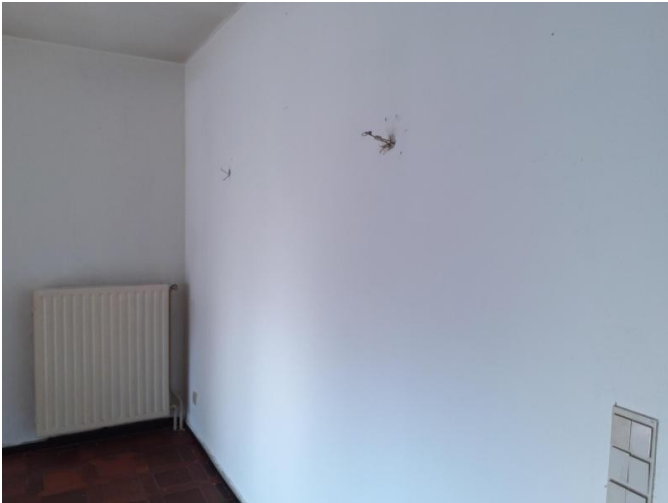
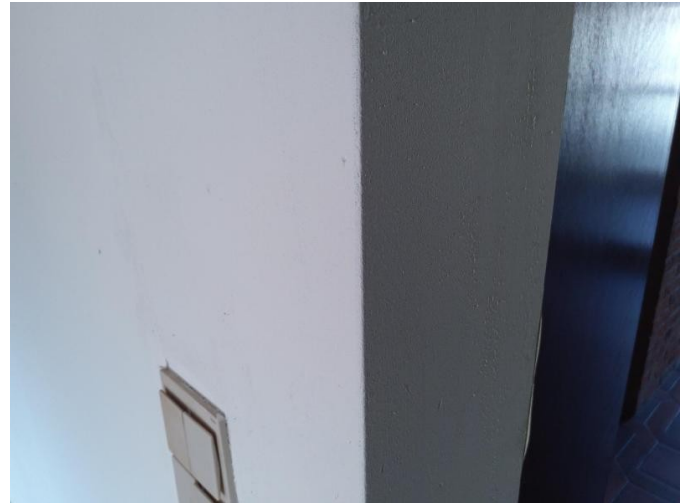
Geen asbest

#	Type	Referentie	Resultaat
12.1	Mengmonster	Mm01	Geen asbest

Beschrijving	Pleisterwerk muren
Omgeving	Binnen
Primaire drager	Binnenwand
