# Asbestinventarisatetest

Nijverheidslei 24/202, 2180 Antwerpen

Attestnummer : **20260306-000046.001**

**Asbestveilig** (maar mogelijk niet asbestvrij)

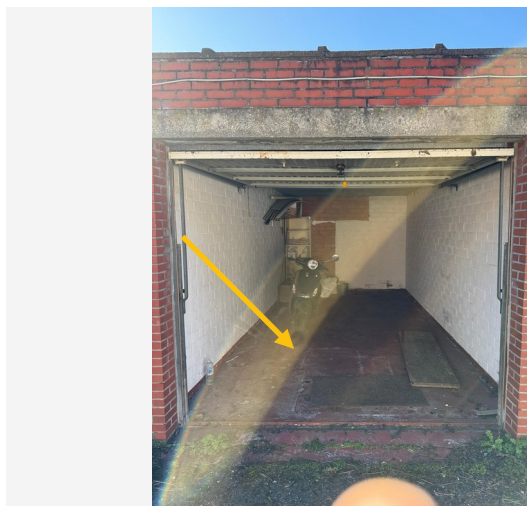
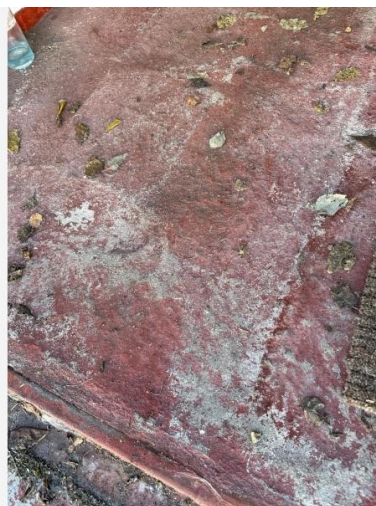
De vloer is van beton, is niet in de massa gekleurd, niet asbestverdacht

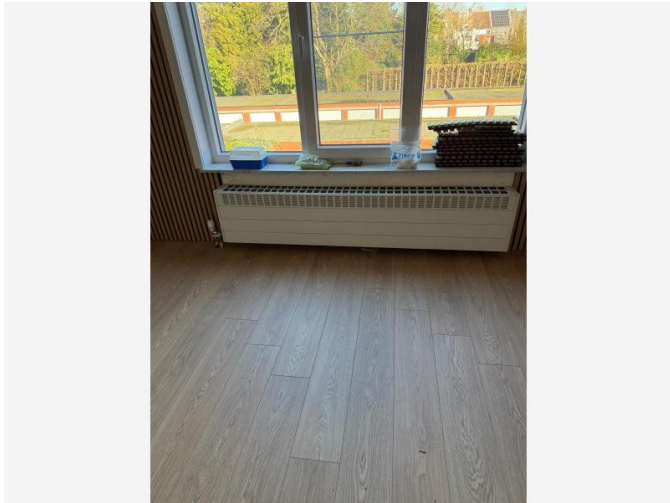
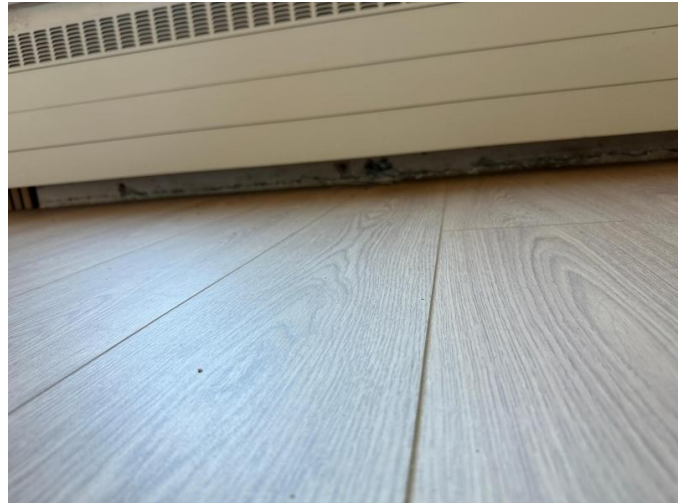
De slaapkamers hebben overal laminaat vloeren. Deze zijn niet asbestverdacht, ik kan echter geen uitspraken doen over eventueel onderliggende toepassingen zonder destructief te werk te gaan

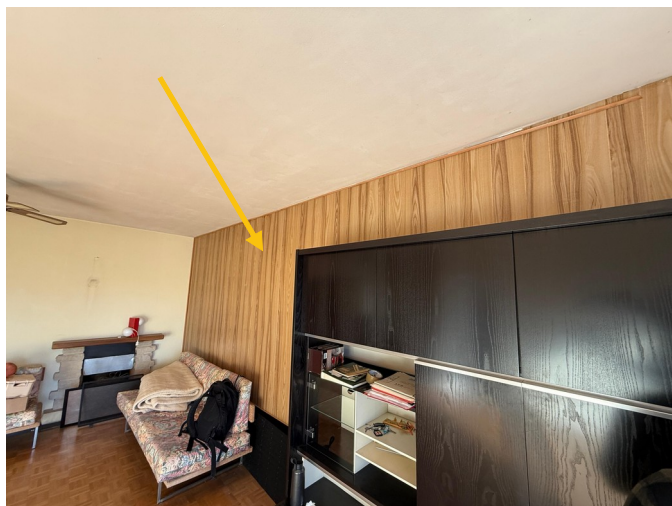
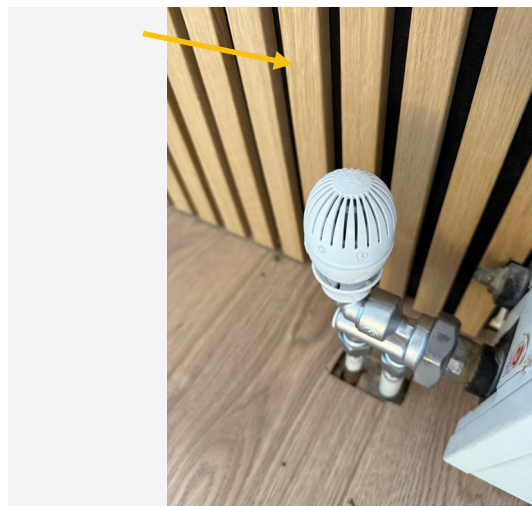
Er zijn voorzetwanden aangebracht in verschillende ruimten, evenals ingemaakte kasten die een volledige muur bedekken, deze zijn niet asbestverdacht. Eventueel achterliggende lagen kunnen niet bemonsterd worden zonder destructief te werk te gaan.

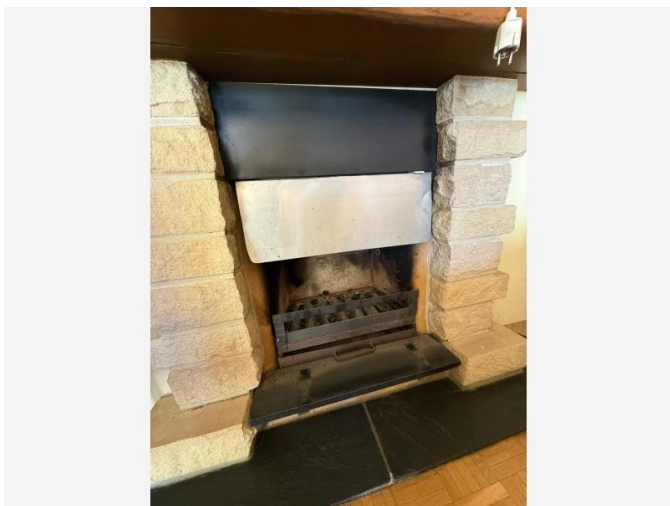
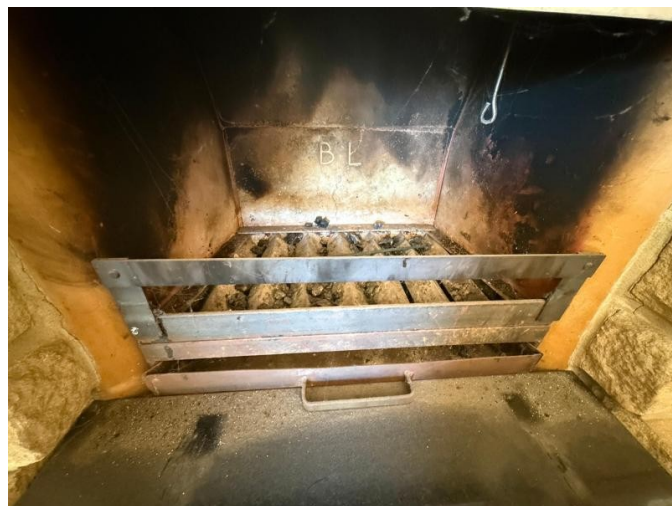
De woning heeft een open haard, na onderzoek zijn er geen asbestverdachte materialen opgemerkt.

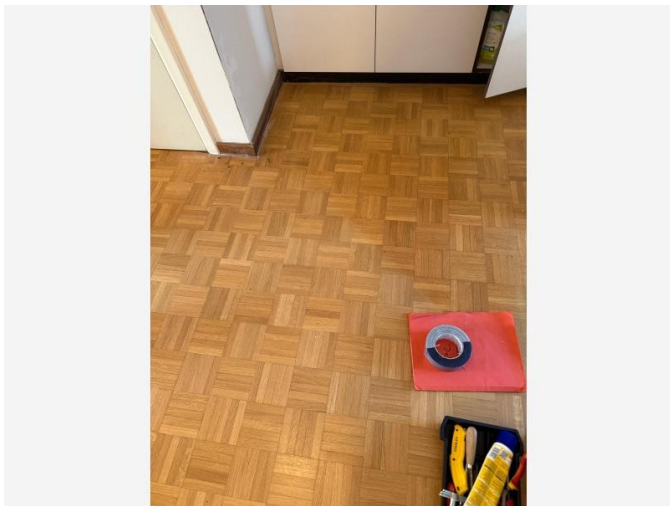
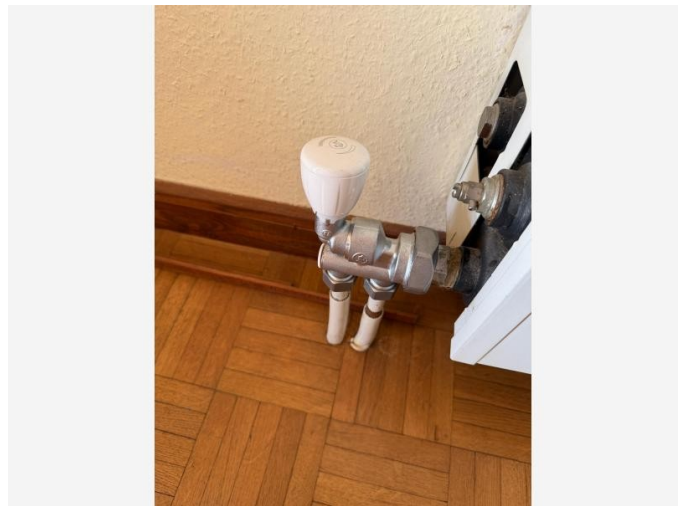
Houten vloeren zijn niet asbestverdacht, ik kan echter geen uitspraken doen over eventueel onderliggende toepassingen zonder destructief te werk te gaan.

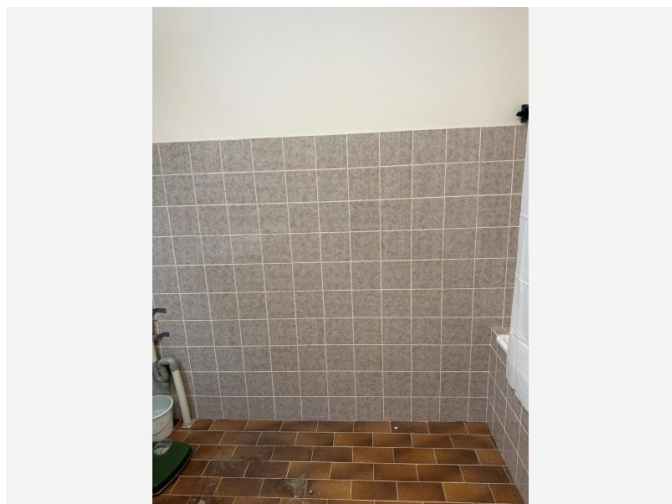
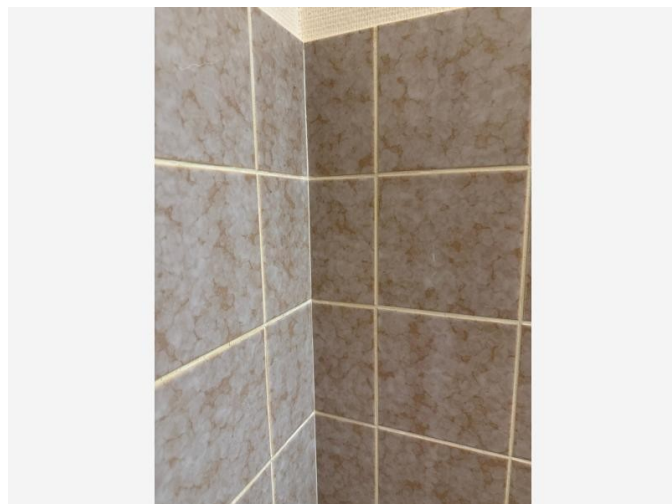
Afwerking met intacte faiencetegels zonder zichtbare beschadigingen. Controle en monsternamen van de lijmlaag is enkel mogelijk mits uitbreiding naar een aanvullend destructief onderzoek.

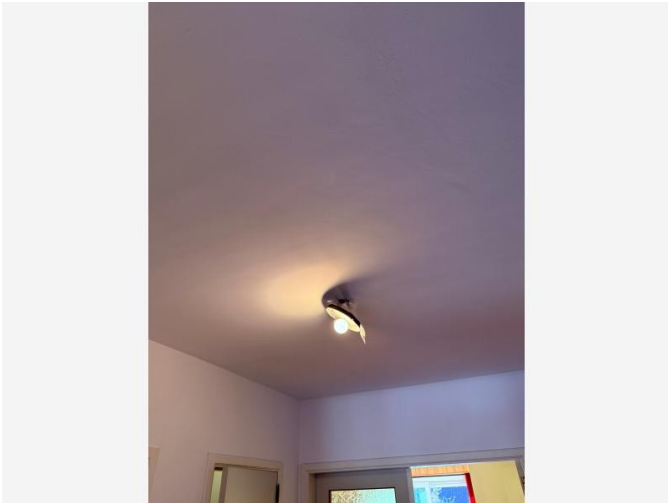
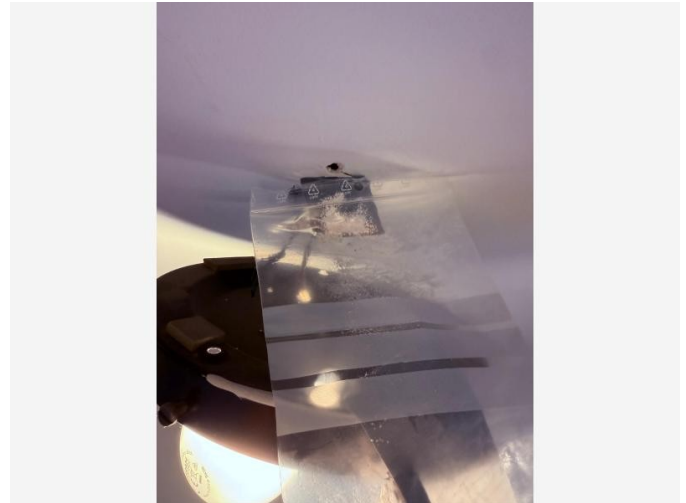
## Fiche 8: Pleisterwerk plafonds

Geen asbest

| Opmerking | Tijdens de visuele inspectie werd een plafondafwerking in pleister vastgesteld. Oudere pleisterlagen konden historisch asbestvezels bevatten ter versterking of voor verbeterde verwerkbaarheid, waardoor dit type afwerking als asbestverdacht wordt beschouwd. De pleisterlaag vertoont de typische kenmerken van traditionele plafondpleisters, waaronder een minerale basis, een gelijkmatige afwerking en een verouderingspatroon dat overeenkomt met vroegere toepassingen waarin asbest kon zijn verwerkt. |

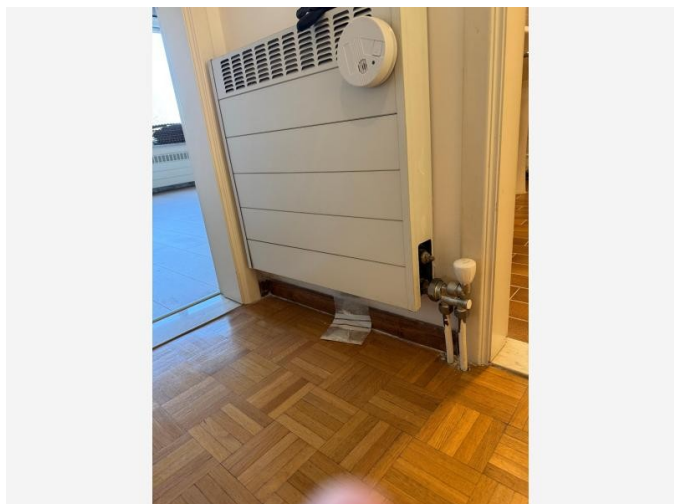
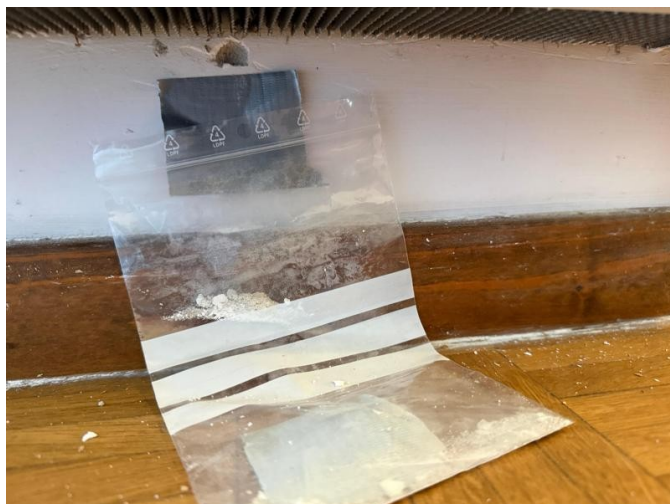
## Fiche 9: Pleisterwerk wanden

Geen asbest

| Opmerking | Tijdens de visuele inspectie werd een afwerking in pleister vastgesteld. Oudere pleisterlagen konden historisch asbestvezels bevatten ter versterking of voor verbeterde verwerkbaarheid, waardoor dit type afwerking als asbestverdacht wordt beschouwd. De pleisterlaag vertoont de typische kenmerken van traditionele pleisters, waaronder een minerale basis, een gelijkmatige afwerking en een verouderingspatroon dat overeenkomt met vroegere toepassingen waarin asbest kon zijn verwerkt. |

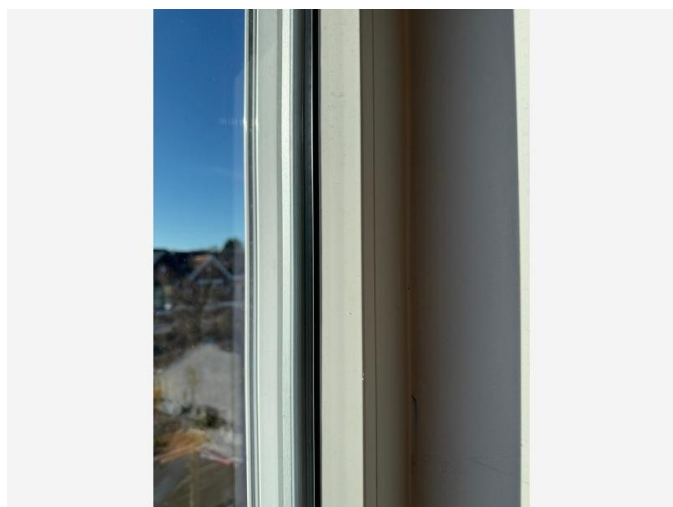
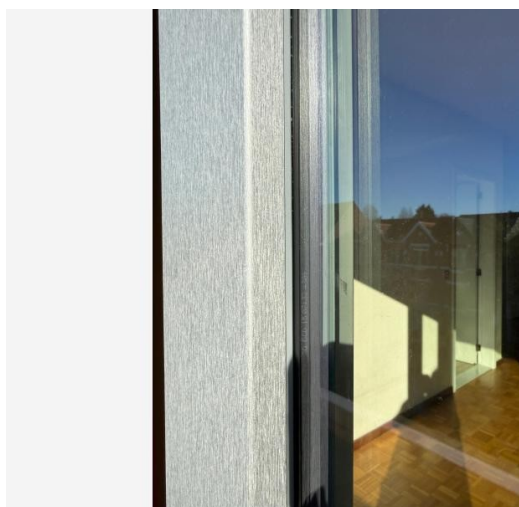
### Fiche 10: Mastiek Raam/Glas

| Beschrijving | Notitie | Terug te vinden op plannen |
|---|---|---|
| Fiche 10: Mastiek Raam/Glas | Er is geen asbestverdachte mastiek aanwezig. De gebruikte kit is indrukbaar en soepel. | Plan 1.1: grondplan app |

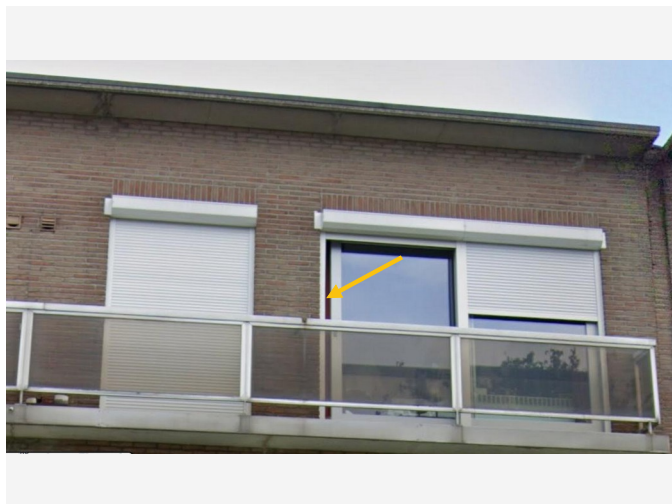
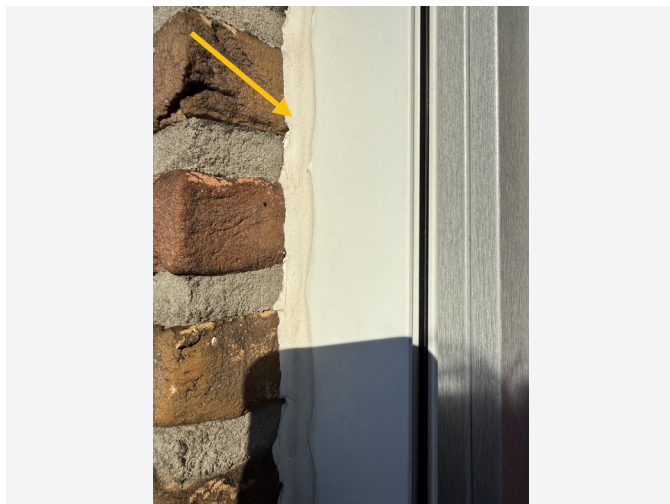
## Fiche 11: Mastiek Raam/muur

| Beschrijving | Notitie | Terug te vinden op plannen |
|---|---|---|
| Fiche 11: Mastiek Raam/muur | Er is geen asbestverdachte mastiek aanwezig. De gebruikte kit is indrukbaar en soepel. | Plan 1.1: grondplan app |

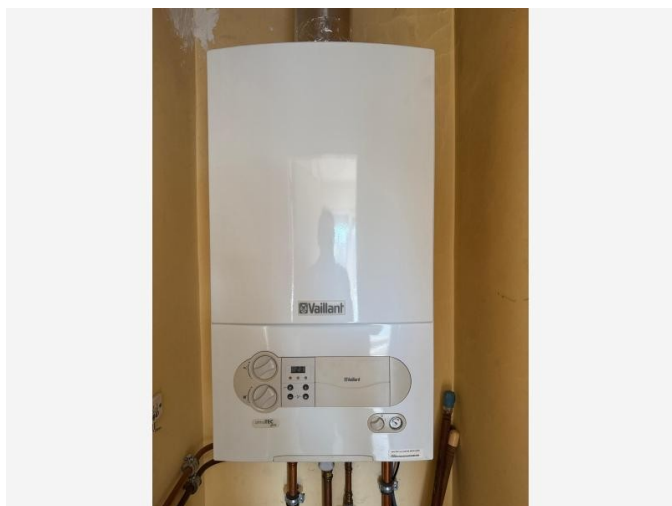
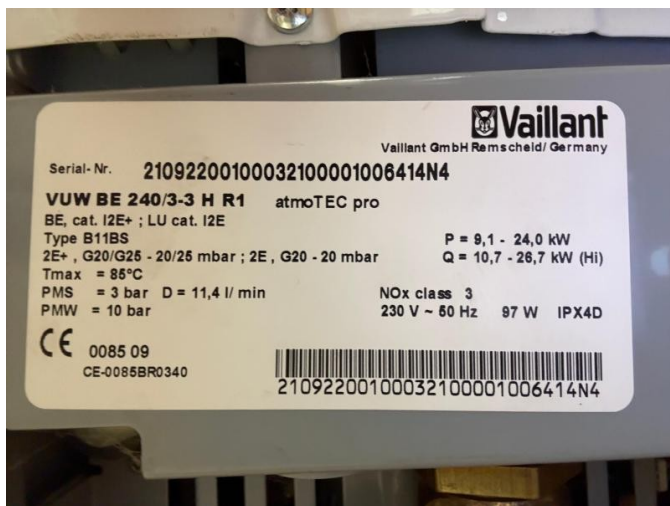
## Fiche 12: Stookketel / Brander

| Beschrijving | Notitie | Terug te vinden op plannen |
|---|---|---|
| Fiche 12: Stookketel / Brander | Tijdens onze inspectie hebben we, volgens het kentekenplaatje, het bouwjaar kunnen achterhalen van de stookketel, 2009 | Plan 1.1: grondplan app |

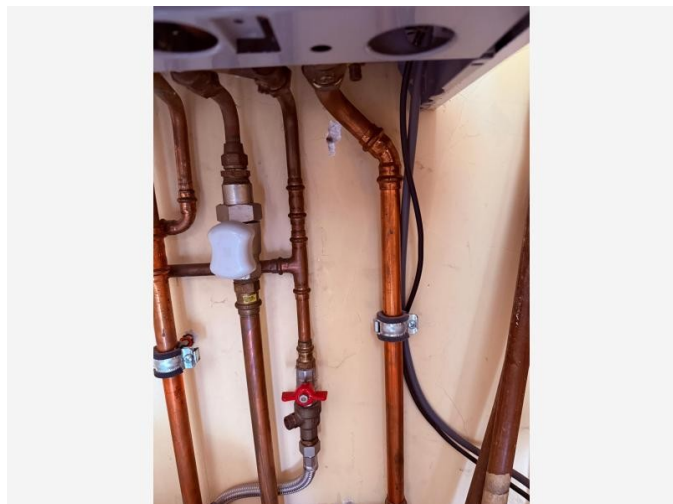
### Fiche 13: Leidingisolatie

| Beschrijving | Notitie | Terug te vinden op plannen |
|---|---|---|
| Fiche 13: Leidingisolatie | Er is geen waarneembare asbestverdachte leidingisolatie aanwezig. | Plan 1.1: grondplan app |

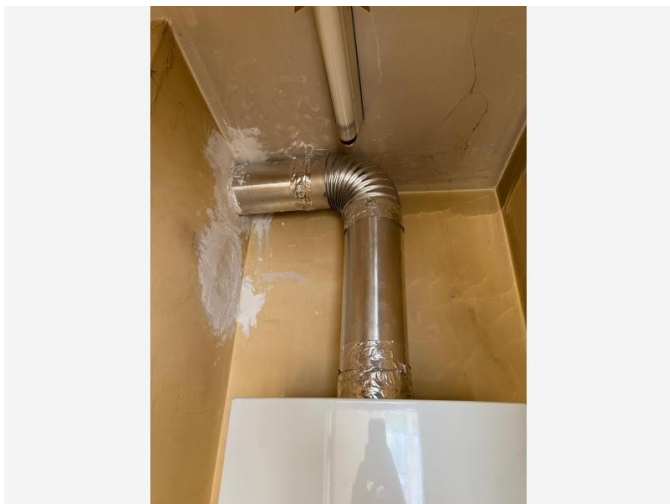
## Fiche 16: Rookgaskanaal

| Beschrijving | Notitie | Terug te vinden op plannen |
|---|---|---|
| Fiche 16: Rookgaskanaal | Er is geen verdacht rookgaskanaal aanwezig in de onderzochte eigendom | Plan 1.2: grondplan app kopie |
