Asbestinventarisatetest

Lijsterlaan 3, 2950 Kapellen

Attestnummer : 20230414-000180.000

Uitgegeven op : 14.04.2023

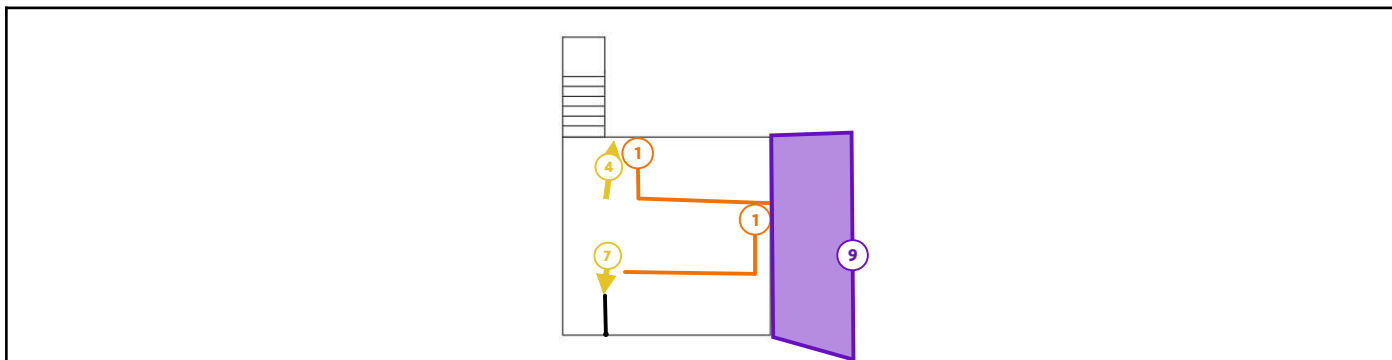
Plan 1.1: Kelder

Beschrijving	Type	Actie
1. Leidingisolatie	Asbestmateriaal	Verwijderen
4. Schakelaar bakeliet	Asbestmateriaal	Zorgvuldig beheren
7. Tegellijm faience	Asbestmateriaal	Zorgvuldig beheren
9. Kruipkelder	Beperking	-

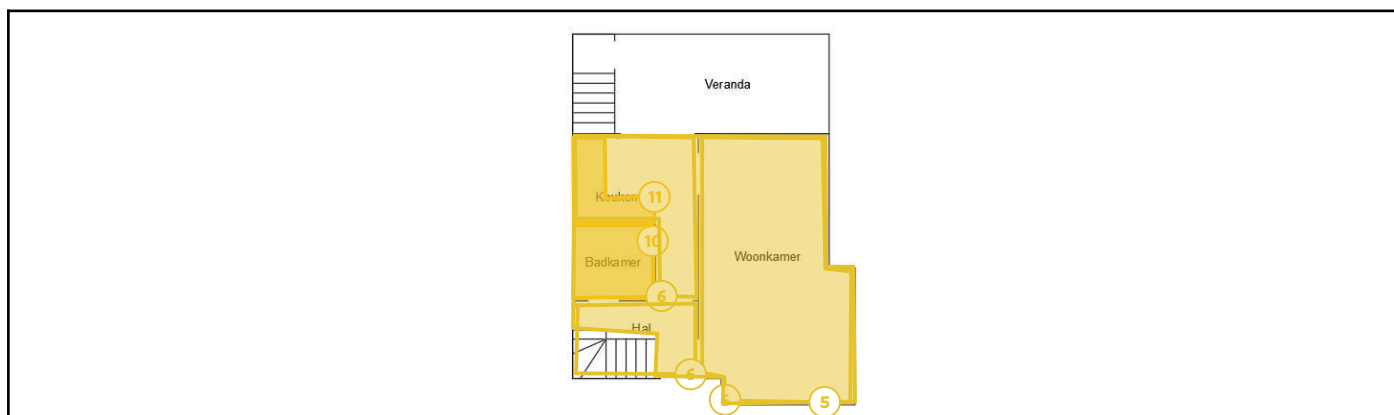
Plan 1.2: Gelijkvloers

Beschrijving	Type	Actie
5. Pleisterwerk plafond	Asbestmateriaal	Zorgvuldig beheren
6. Pleisterwerk muren	Asbestmateriaal	Zorgvuldig beheren
10. Badkamer renovatie	Uitsluiting	-
11. Keuken renovatie	Uitsluiting	-

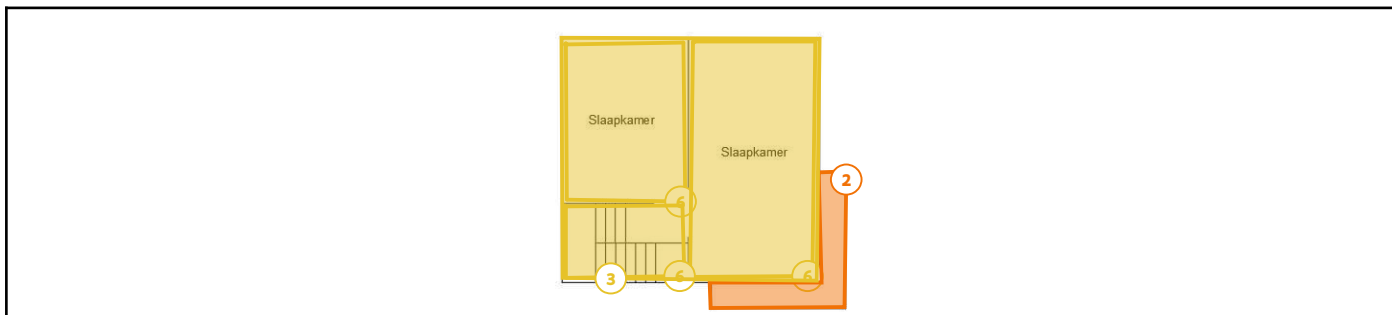
Plan 1.3: Verdieping

Beschrijving	Type	Actie
2. Roofing	Asbestmateriaal	Verwijderen
3. afwerkingsplaat binnenzijde dak	Asbestmateriaal	Zorgvuldig beheren
6. Pleisterwerk muren	Asbestmateriaal	Zorgvuldig beheren

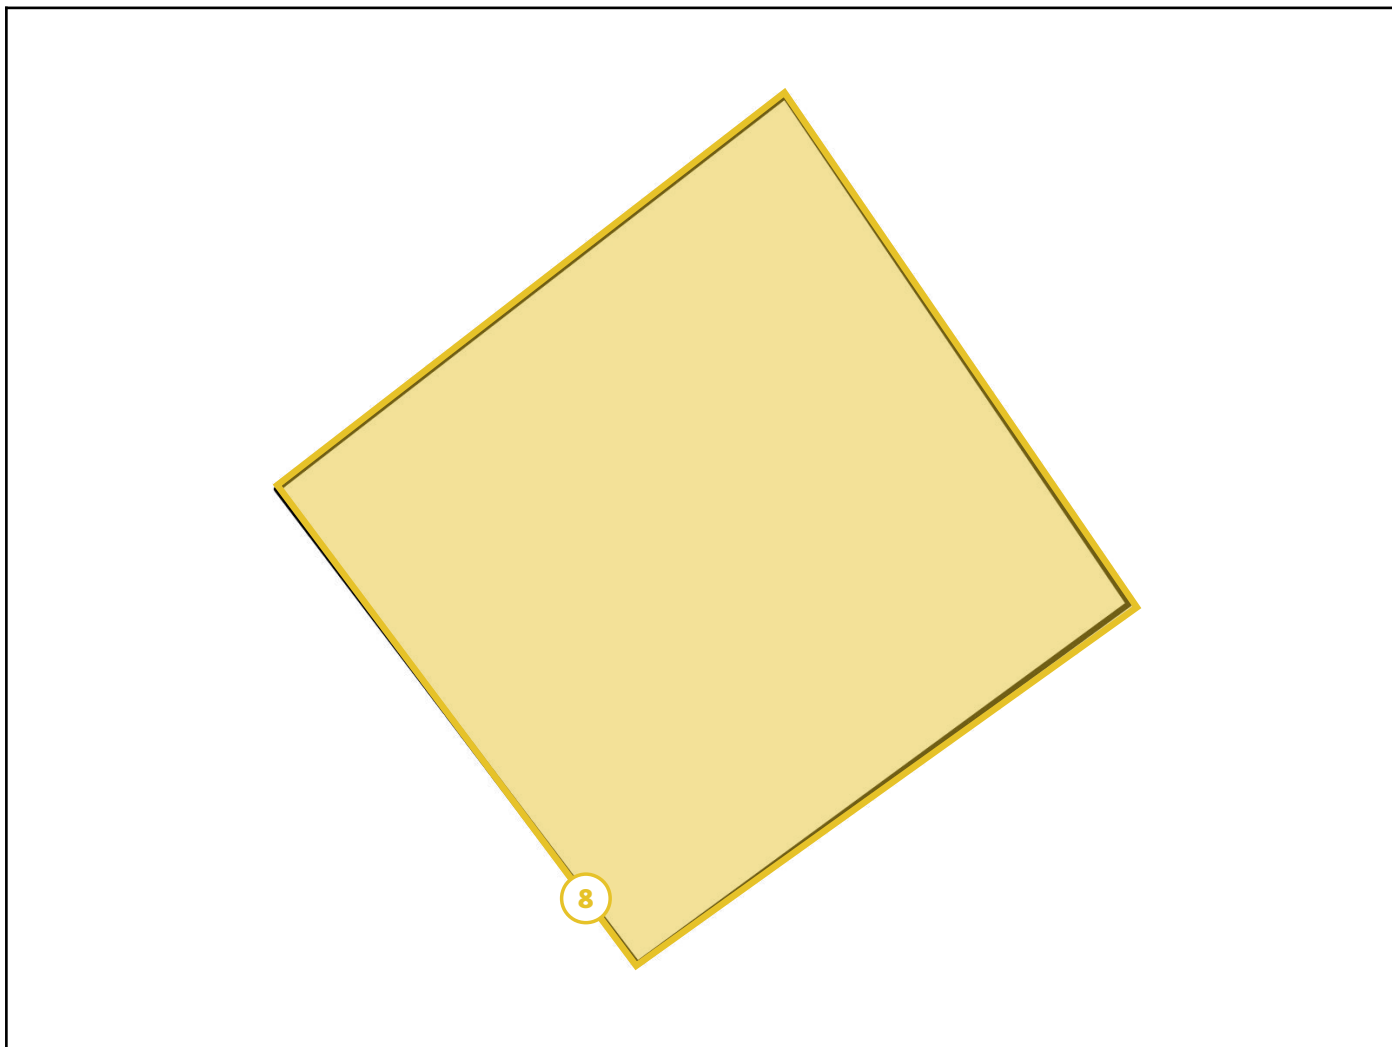
Plan 2.1: Tuinhuis plan

Beschrijving	Type	Actie
8. Shingles tuinhuis	Asbestmateriaal	Zorgvuldig beheren

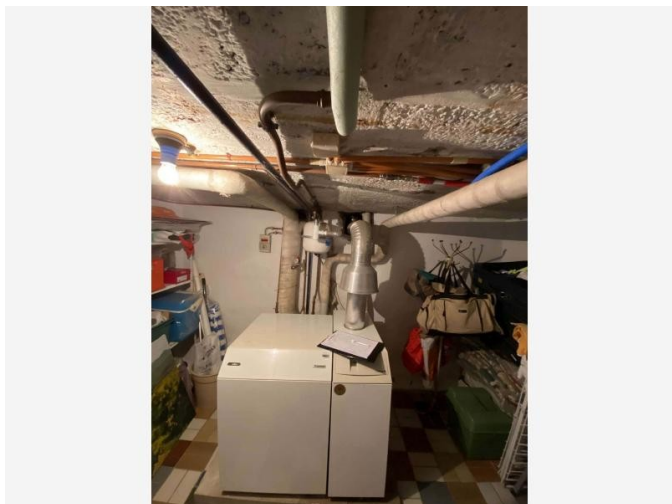
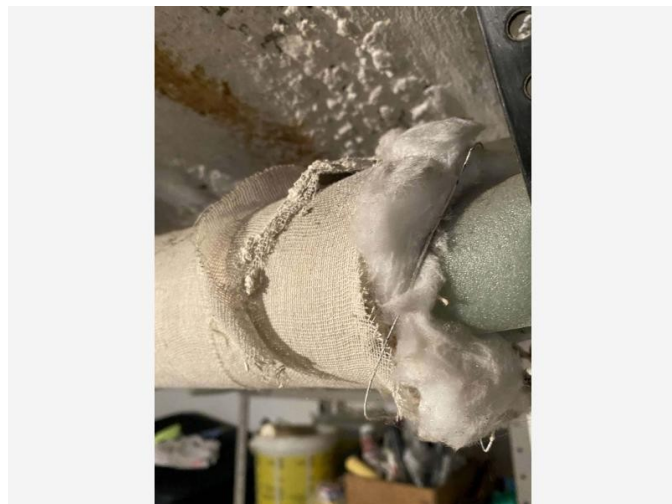
Eindbeoordeling materiaalrisico	Laag materiaalrisico en/of verlaagde kans op vezelvrijgave
---------------------------------	--

Gebondenheid	Categorie 2: niet-hechtgebonden met matrix
Asbestsoort (vezeltype)	Crocidoliet aanwezig
Asbestconcentratie	Hoog ($\geq 50\%$)
Afschermingsgraad van het gehele materiaal	Enkel randen niet afgeschermd maar geen contact met binnenluchtstromen
Toestand van het materiaal	Licht beschadigd, licht verweerd. Intact materiaal type Pical – asbestboard of categorie III 'gebondenheid'

Beschrijving	Leidingisolatie
Omgeving	Binnen
Primaire drager	HVAC infrastructuur en uitrusting
Asbestmateriaal	In-situ afwerkingslagen - Thermische isolatie
Bindmiddel van asbestmateriaal	Gips - kalk
Gebondenheid op basis van bindmiddel	Niet-hechtgebonden
Hoeveelheid (lengte - omtrek - dikte - aantal)	<ul style="list-style-type: none">• 9,50 m - 28,00 cm - 1,00 cm - 1 stuk
Totaal volume	0,027 m ³
Eenvoudig bereikbaar	Ja
Bevestigingswijze	<ul style="list-style-type: none">• Verlijmd, ingegoten, versmeerd

Identificatiemethode	Vaststelling zonder monstername Motivatie: Op vraag van de eigenaar-opdrachtgever werd geen monstername uitgevoerd
Destructieve handeling voor identificatie	Nee

Het asbestmateriaal valt onder de mijlpaal van 2034.

Verwijderen

- Zorg voor een veilig beheer. Vermijd het beschadigen van het asbestmateriaal. Controleer de toestand jaarlijks op wijzigingen.
- Voer bijkomende staalname(s) uit.

- Couveuzesak (erkend asbestverwijderaar)
Losgebonden toepassing van beperkte diameter

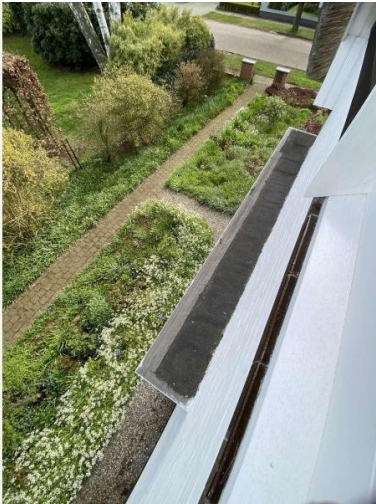
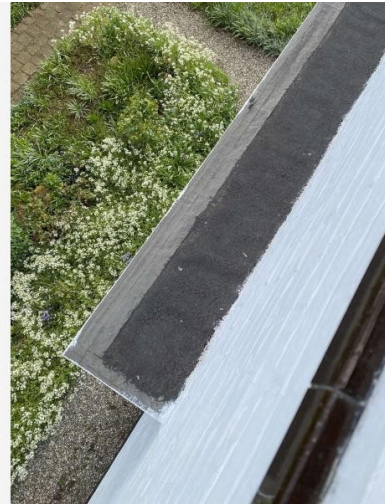
Eindbeoordeling materiaalrisico	Verhoogd materiaalrisico en/of verhoogde kans op vezelvrijgave
---------------------------------	--

Gebondenheid	Categorie 1: hechtgebonden in oorsprong
Asbestsoort (vezeltype)	Crocidoliet aanwezig
Asbestconcentratie	Laag (< 50%)
Afschermingsgraad van het gehele materiaal	Geheel of deels vrij aan de buitenlucht
Toestand van het materiaal	Matig beschadigd, matig verweerd

Beschrijving	Roofing
Omgeving	Buiten
Primaire drager	Plat dak
Asbestmateriaal	Dak- en gevelbekleding - Roofing
Bindmiddel van asbestmateriaal	Bitumen (roofing, teer, asfalt)
Gebondenheid op basis van bindmiddel	Hecht
Hoeveelheid (oppervlakte - aantal)	<ul style="list-style-type: none">• 2,00 m² - 1 stuk
Totale oppervlakte	2,00 m ²
Eenvoudig bereikbaar	Ja
Bevestigingswijze	<ul style="list-style-type: none">• Verlijmd, ingegoten, versmeerd

Identificatiemethode	Vaststelling zonder monstername Motivatie: Groot risico op structurele gevolgschade (lekschade, werking installatie,...)
Destructieve handeling voor identificatie	Nee

Het asbestmateriaal valt onder de mijlpaal van 2040.

Verwijderen

- Zorg voor een veilig beheer. Vermijd het beschadigen van het asbestmateriaal. Controleer de toestand jaarlijks op wijzigingen.
- Voer bijkomende staalname(s) uit.

- Eenvoudige handelingen: mag via doe-het-zelf of door werknemer(s) met opleidingsattest eenvoudige handelingen
Met opleidingsattest

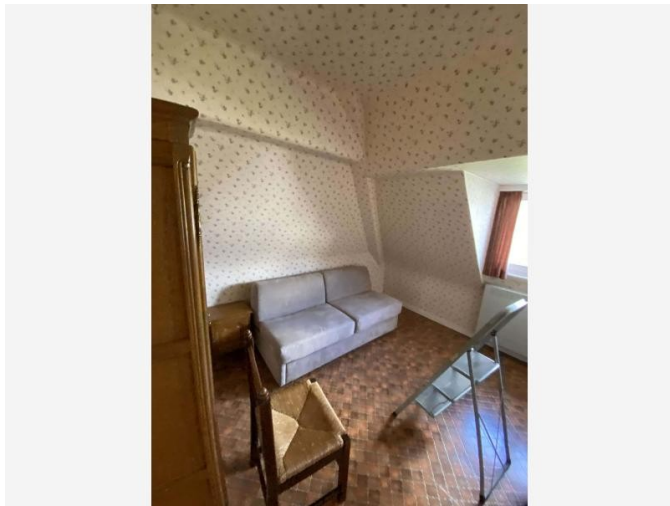
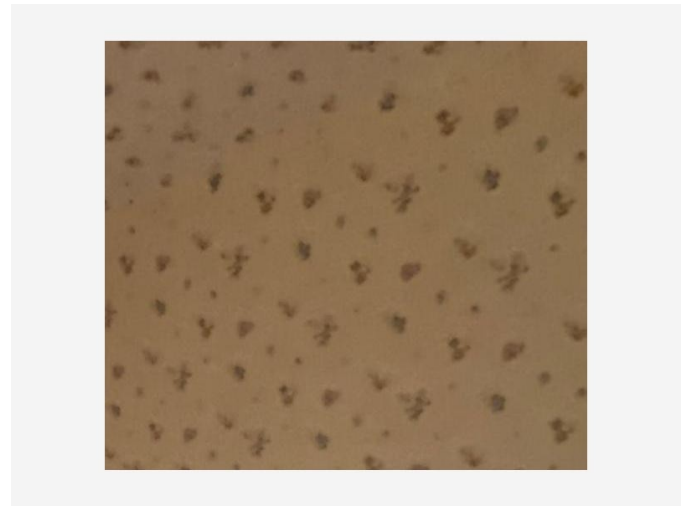
Eindbeoordeling materiaalrisico	Zeer laag materiaalrisico en/of zeer lage kans op vezelvrijgave
Opmerking	Behangpapier nog in perfecte staat, geen onderliggend materiaal zichtbaar

Gebondenheid	Categorie 1: hechtgebonden in oorsprong
Asbestsoort (vezeltype)	Crocidoliet aanwezig
Asbestconcentratie	Laag (< 50%)
Afschermingsgraad van het gehele materiaal	Niet stootvaste afscherming
Toestand van het materiaal	Onbeschadigd, niet verweerd

Beschrijving	afwerkingsplaat binnenzijde dak
Omgeving	Binnen
Primaire drager	Schuin dak
Asbestmateriaal	Plaat, paneel, tablet - Generiek
Bindmiddel van asbestmateriaal	Onbekend - op vraag van eigenaar geen verder onderzoek gedaan
Gebondenheid op basis van bindmiddel	Hecht
Hoeveelheid (gewicht - aantal)	<ul style="list-style-type: none">• 100,00 kg - 1 stuk
Totaal gewicht	100,00 kg
Eenvoudig bereikbaar	Ja
Bevestigingswijze	<ul style="list-style-type: none">• Onbekend

Identificatiemethode	Vaststelling zonder monstername
Destructieve handeling voor identificatie	Nee
Opmerking	Hoeveelheid niet te bepalen zonder onderzoek

Het asbestmateriaal valt onder de mijlpaal van 2040.

Zorgvuldig beheren

- Zorg voor een veilig beheer. Vermijd het beschadigen van het asbestmateriaal. Controleer de toestand jaarlijks op wijzigingen.
- Voer bijkomende staalname(s) uit.

- Hermetische zone (erkend asbestverwijderaar)
Onbekende toepassing - niet in te schatten zonder verder onderzoek - conservatieve keuze

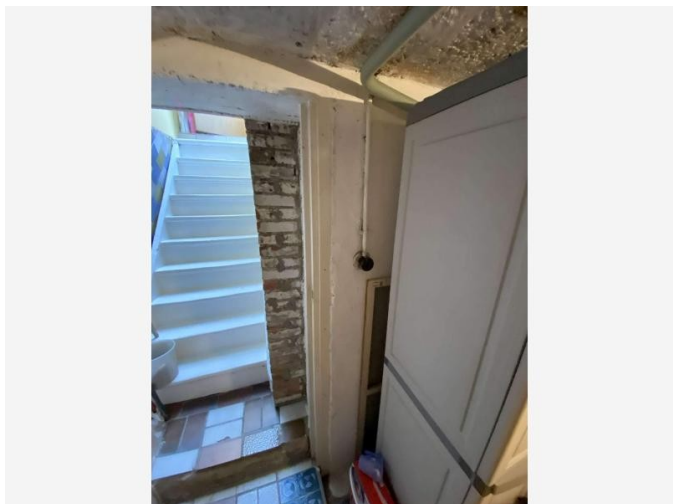
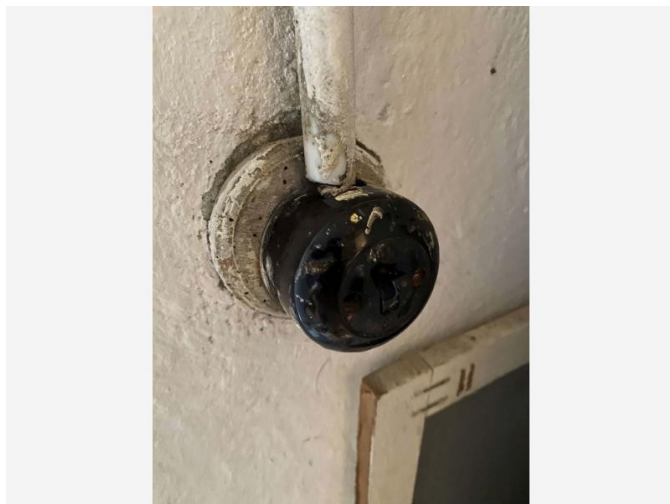
Eindbeoordeling materiaalrisico	Laag materiaalrisico en/of verlaagde kans op vezelvrijgave
---------------------------------	--

Gebondenheid	Categorie 1: hechtgebonden in oorsprong
Asbestsoort (vezeltype)	Crocidoliet aanwezig
Asbestconcentratie	Laag (< 50%)
Afschermingsgraad van het gehele materiaal	Geheel of deels (ook) vrij aan de binnenlucht
Toestand van het materiaal	Onbeschadigd, niet verweerd

Beschrijving	Schakelaar bakeliet
Omgeving	Binnen
Primaire drager	Communicatie en elektrische infrastructuur en uitrusting
Asbestmateriaal	Plaat, paneel, tablet - Type Bakeliet
Bindmiddel van asbestmateriaal	Kunststof of -hars
Gebondenheid op basis van bindmiddel	Hecht
Hoeveelheid (oppervlakte - dikte - aantal)	• 0,01 m ² - 1,00 cm - 1 stuk
Totaal volume	< 0,001 m ³
Eenvoudig bereikbaar	Ja
Bevestigingswijze	• Geschroefd
Identificatiemethode	Vaststelling zonder monsternamen

Het asbestmateriaal valt onder de mijlpaal van 2040.

Zorgvuldig beheren

- Zorg voor een veilig beheer. Vermijd het beschadigen van het asbestmateriaal. Controleer de toestand jaarlijks op wijzigingen.

- Eenvoudige handelingen: mag via doe-het-zelf of door werknemer(s) met opleidingsattest eenvoudige handelingen
Los te schroeven zonder te beschadigen

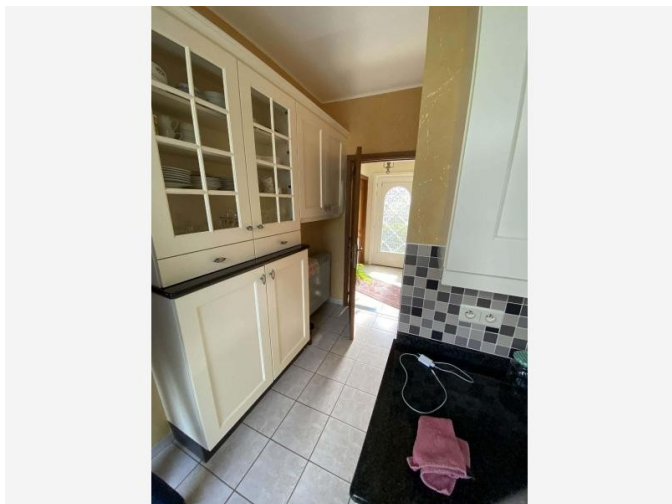
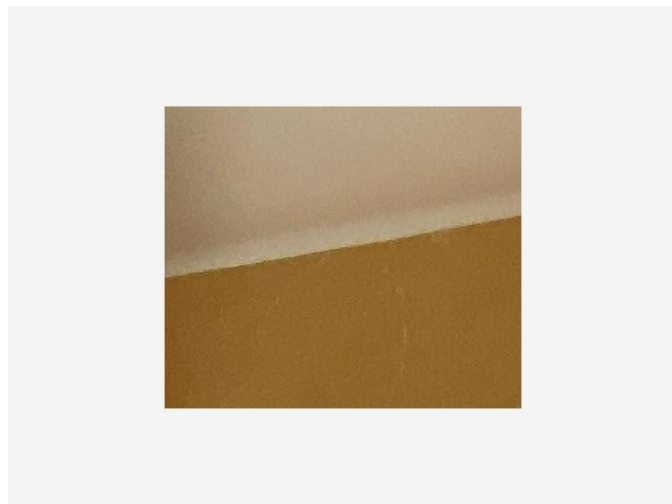
Eindbeoordeling materiaalrisico	Laag materiaalrisico en/of verlaagde kans op vezelvrijgave
---------------------------------	--

Gebondenheid	Categorie 2: niet-hechtgebonden met matrix
Asbestsoort (vezeltype)	Amfibool aanwezig, uitgezonderd crocidoliet
Asbestconcentratie	Laag (< 50%)
Afschermingsgraad van het gehele materiaal	Niet stootvaste afscherming
Toestand van het materiaal	Licht beschadigd, licht verweerd. Intact materiaal type Pical – asbestboard of categorie III 'gebondenheid'

Beschrijving	Pleisterwerk plafond
Omgeving	Binnen
Primaire drager	Plafond
Asbestmateriaal	In-situ afwerkingslagen - Pleisterwerk (wand, plafond, ...)
Bindmiddel van asbestmateriaal	Gips - kalk
Gebondenheid op basis van bindmiddel	Niet-hechtgebonden
Hoeveelheid (oppervlakte - dikte - aantal)	• 68,00 m ² - 1,50 cm - 1 stuk
Totaal volume	1,02 m ³
Eenvoudig bereikbaar	Ja
Bevestigingswijze	• Verlijmd, ingegoten, versmeerd

Identificatiemethode	Vaststelling zonder monstername Motivatie: Op vraag van de eigenaar-opdrachtgever werd geen monstername uitgevoerd
Destructieve handeling voor identificatie	Nee

Het asbestmateriaal valt onder de mijlpaal van 2040.

Zorgvuldig beheren

- Zorg voor een veilig beheer. Vermijd het beschadigen van het asbestmateriaal. Controleer de toestand jaarlijks op wijzigingen.
- Voer bijkomende staalname(s) uit.

- Hermetische zone (erkend asbestverwijderaar)
Losgebonden toepassing, niet te verwijderen zonder stof te maken - indien deze toepassing asbest bevat

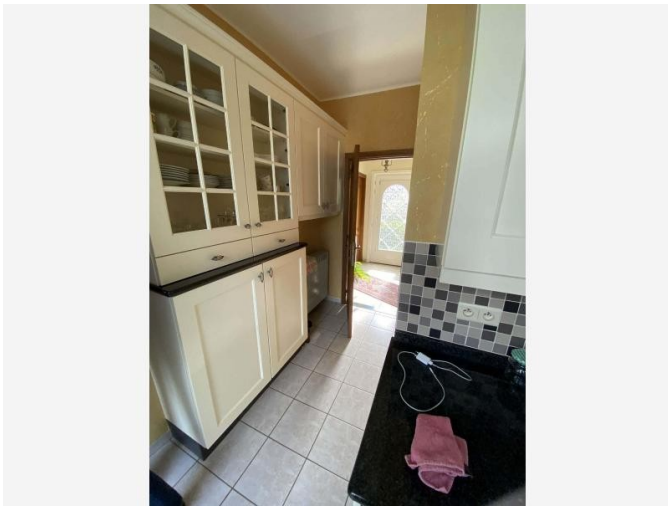
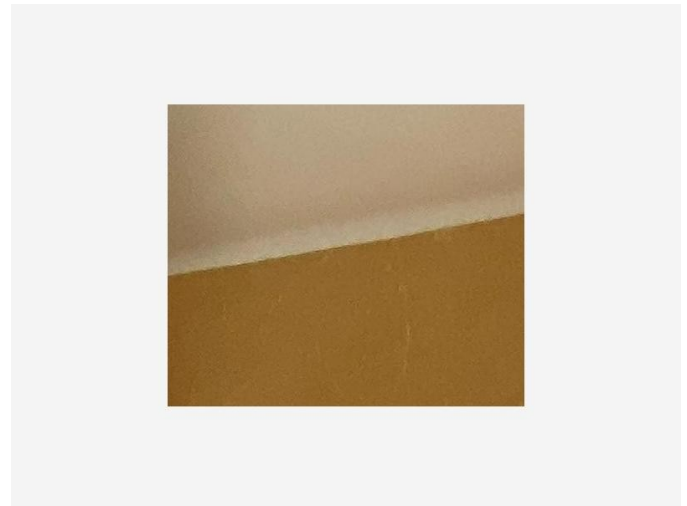
Eindbeoordeling materiaalrisico	Laag materiaalrisico en/of verlaagde kans op vezelvrijgave
---------------------------------	--

Gebondenheid	Categorie 2: niet-hechtgebonden met matrix
Asbestsoort (vezeltype)	Amfibool aanwezig, uitgezonderd crocidoliet
Asbestconcentratie	Laag (< 50%)
Afschermingsgraad van het gehele materiaal	Niet stootvaste afscherming
Toestand van het materiaal	Licht beschadigd, licht verweerd. Intact materiaal type Pical – asbestboard of categorie III 'gebondenheid'

Beschrijving	Pleisterwerk muren
Omgeving	Binnen
Primaire drager	Binnenwand
Asbestmateriaal	In-situ afwerkingslagen - Pleisterwerk (wand, plafond, ...)
Bindmiddel van asbestmateriaal	Gips - kalk
Gebondenheid op basis van bindmiddel	Niet-hechtgebonden
Hoeveelheid (oppervlakte - dikte - aantal)	• 230,00 m ² - 1,50 cm - 1 stuk
Totaal volume	3,45 m ³
Eenvoudig bereikbaar	Ja
Bevestigingswijze	• Verlijmd, ingegoten, versmeerd

Identificatiemethode	Vaststelling zonder monstername Motivatie: Op vraag van de eigenaar-opdrachtgever werd geen monstername uitgevoerd
Destructieve handeling voor identificatie	Nee

Het asbestmateriaal valt onder de mijlpaal van 2040.

Zorgvuldig beheren

- Zorg voor een veilig beheer. Vermijd het beschadigen van het asbestmateriaal. Controleer de toestand jaarlijks op wijzigingen.
- Voer bijkomende staalname(s) uit.

- Hermetische zone (erkend asbestverwijderaar)
Losgebonden toepassing, niet te verwijderen zonder stof te maken - indien deze toepassing asbest bevat

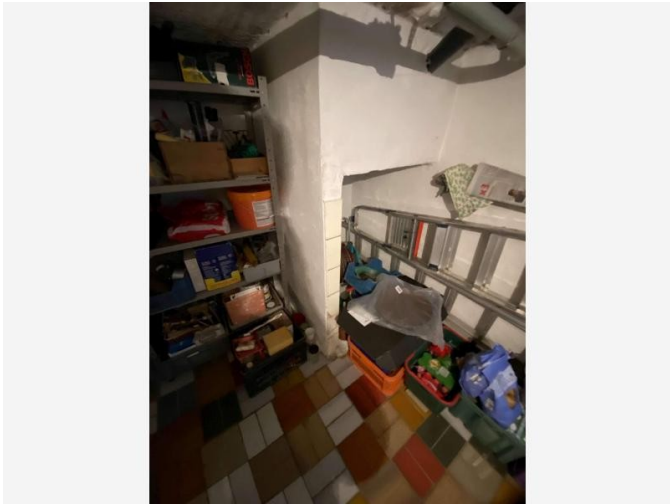
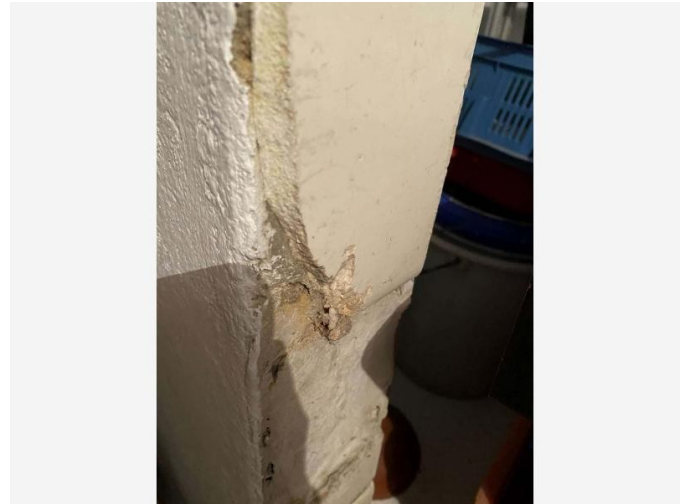
Eindbeoordeling materiaalrisico	Laag materiaalrisico en/of verlaagde kans op vezelvrijgave
---------------------------------	--

Gebondenheid	Categorie 1: hechtgebonden in oorsprong
Asbestsoort (vezeltype)	Crocidoliet aanwezig
Asbestconcentratie	Laag (< 50%)
Afschermingsgraad van het gehele materiaal	Enkel randen niet afgeschermd maar geen contact met binnenluchtstromen
Toestand van het materiaal	Licht beschadigd, licht verweerd. Intact materiaal type Pical – asbestboard of categorie III 'gebondenheid'

Beschrijving	Tegellijm faience
Omgeving	Binnen
Primaire drager	Binnenwand
Asbestmateriaal	In-situ afwerkingslagen - Lijm laag
Bindmiddel van asbestmateriaal	Cement
Gebondenheid op basis van bindmiddel	Hecht
Hoeveelheid (gewicht - aantal)	<ul style="list-style-type: none">• 1,00 kg - 1 stuk
Totaal gewicht	1,00 kg
Eenvoudig bereikbaar	Ja
Bevestigingswijze	<ul style="list-style-type: none">• Verlijmd, ingegoten, versmeerd

Identificatiemethode	Vaststelling zonder monstername Motivatie: Op vraag van de eigenaar-opdrachtgever werd geen monstername uitgevoerd
Destructieve handeling voor identificatie	Nee

Het asbestmateriaal valt onder de mijlpaal van 2040.

Zorgvuldig beheren

- Zorg voor een veilig beheer. Vermijd het beschadigen van het asbestmateriaal. Controleer de toestand jaarlijks op wijzigingen.
- Voer bijkomende staalname(s) uit.

- Hermetische zone (erkend asbestverwijderaar)
Niet te verwijderen zonder stof te maken - indien deze toepassing asbest bevat

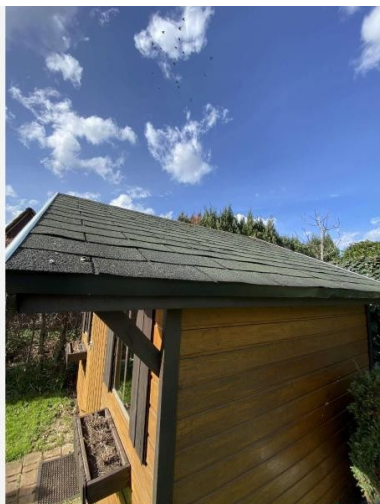
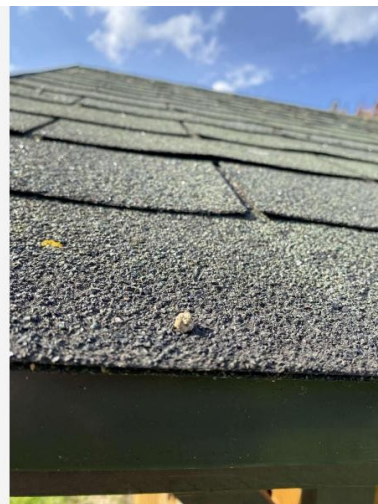
Eindbeoordeling materiaalrisico	Laag materiaalrisico en/of verlaagde kans op vezelvrijgave
---------------------------------	--

Gebondenheid	Categorie 1: hechtgebonden in oorsprong
Asbestsoort (vezeltype)	Crocidoliet aanwezig
Asbestconcentratie	Laag (< 50%)
Afschermingsgraad van het gehele materiaal	Geheel of deels vrij aan de buitenlucht
Toestand van het materiaal	Licht beschadigd, licht verweerd. Intact materiaal type Pical – asbestboard of categorie III 'gebondenheid'

Beschrijving	Shingles tuinhuis
Omgeving	Buiten
Primaire drager	Schuin dak
Asbestmateriaal	Dak- en gevelbekleding - Lei, shingle
Bindmiddel van asbestmateriaal	Bitumen (roofing, teer, asfalt)
Gebondenheid op basis van bindmiddel	Hecht
Hoeveelheid (oppervlakte - aantal)	• 12,00 m ² - 1 stuk
Totale oppervlakte	12,00 m ²
Eenvoudig bereikbaar	Ja
Bevestigingswijze	• Genageld, geniet
Identificatiemethode	Vaststelling zonder monsternamen

Destructieve handeling voor identificatie	Nee
Opmerking	Zeer goede staat, volgens eigenaars zeker van na 2001 (laatste jaar waarin asbest gebruikt mocht worden). Maar bewijsdocument ontbreekt.

Het asbestmateriaal valt onder de mijlpaal van 2040.

Zorgvuldig beheren

- Zorg voor een veilig beheer. Vermijd het beschadigen van het asbestmateriaal. Controleer de toestand jaarlijks op wijzigingen.
- Voer bijkomende staalname(s) uit.

- Eenvoudige handelingen: mag via doe-het-zelf of door werknemer(s) met opleidingsattest eenvoudige handelingen
Eenvoudig los te maken zonder te beschadigen

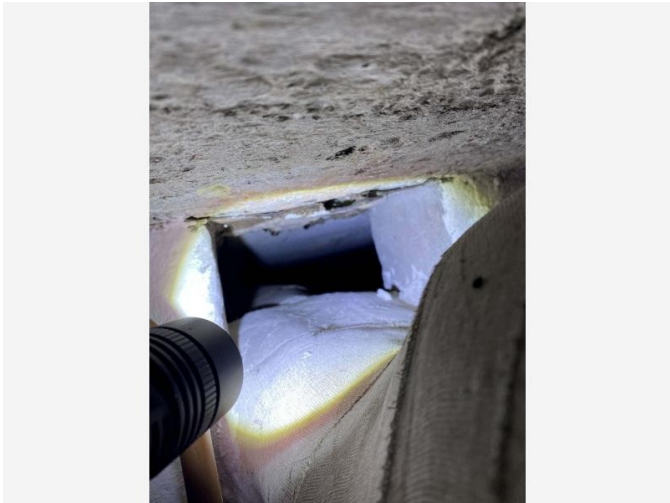
Situeringfoto

Permanente beperking

Reden: Er is geen volledige risicobeoordeling mogelijk

Uitleg van de asbestdeskundige: Ruimte lager dan 1,5m

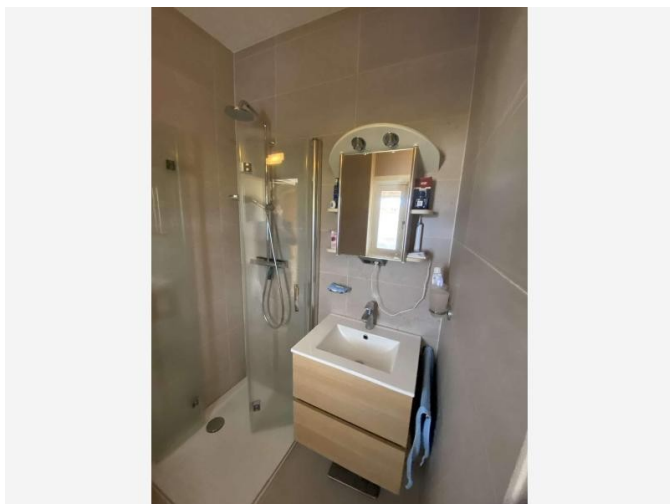
Situeringfoto

Uitgesloten van inspectie

Bouwjaar: 2006

Constructies gebouwd vanaf 2001 moeten niet onderzocht worden

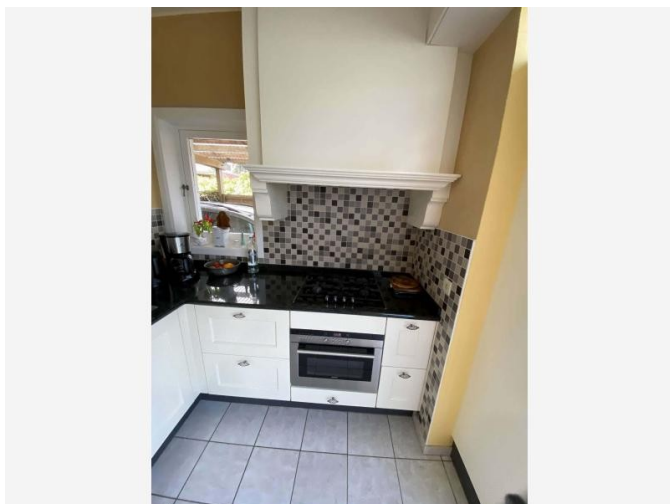
Situeringfoto

Uitgesloten van inspectie

Bouwjaar: 2007

Constructies gebouwd vanaf 2001 moeten niet onderzocht worden
