# Asbestinventarisatetest

Koning Albertlei 64, 2950 Kapellen

Attestnummer : 20261003-000033.000

## Zone 1: Hoofdgebouw

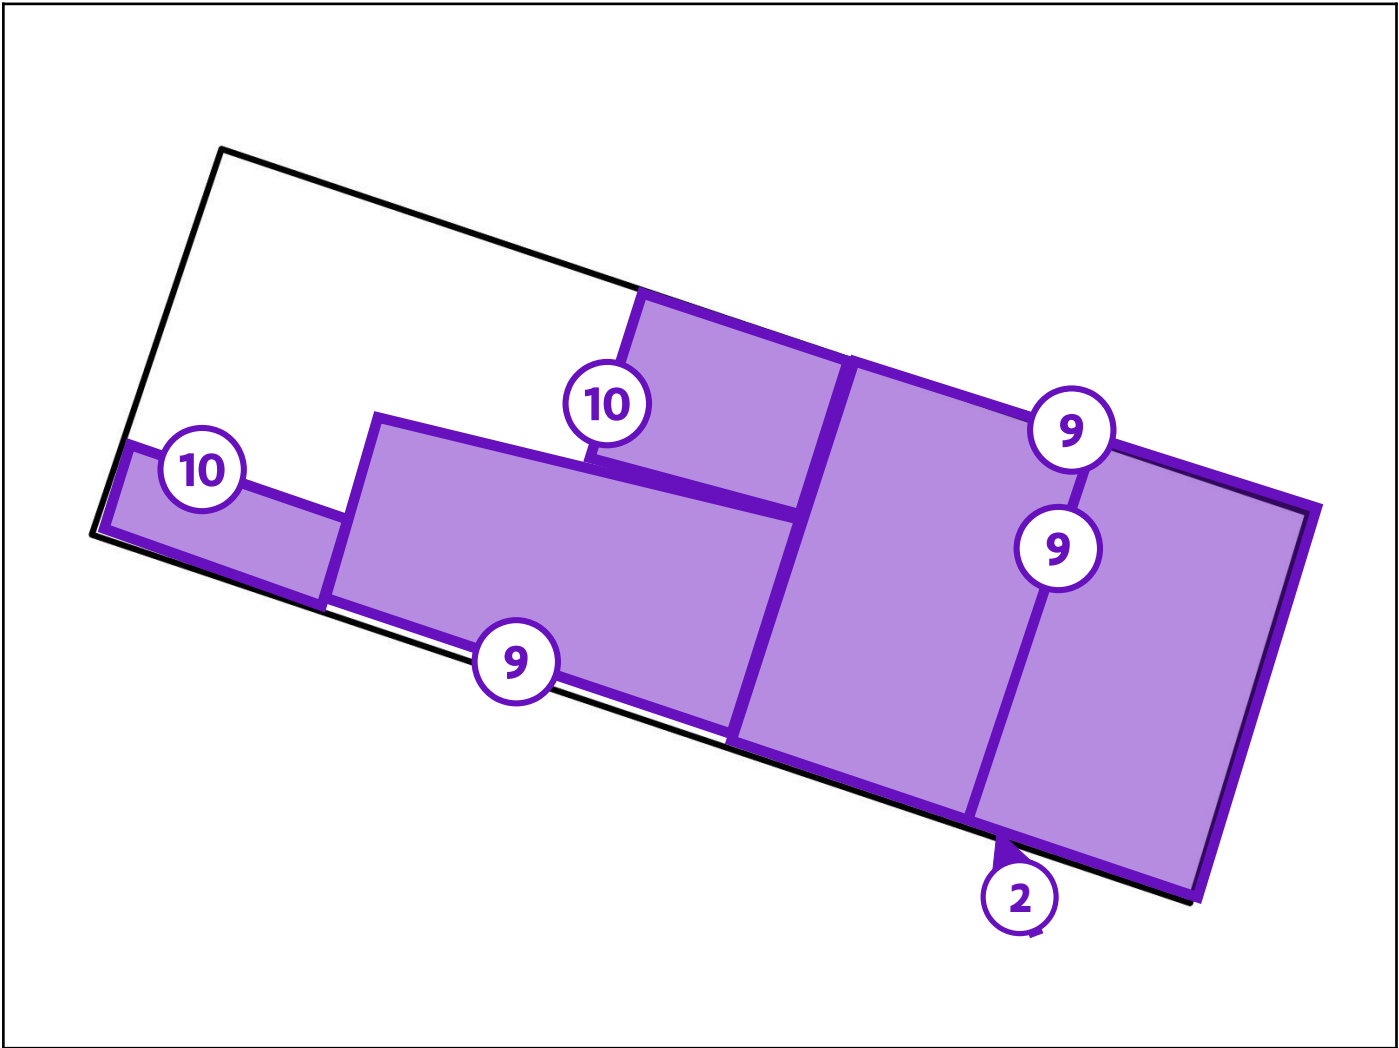
# Plan 1.7: Dakplan

| Beschrijving | Type | Actie |
|---|---|---|
| 2. Schouw | Beperking | - |

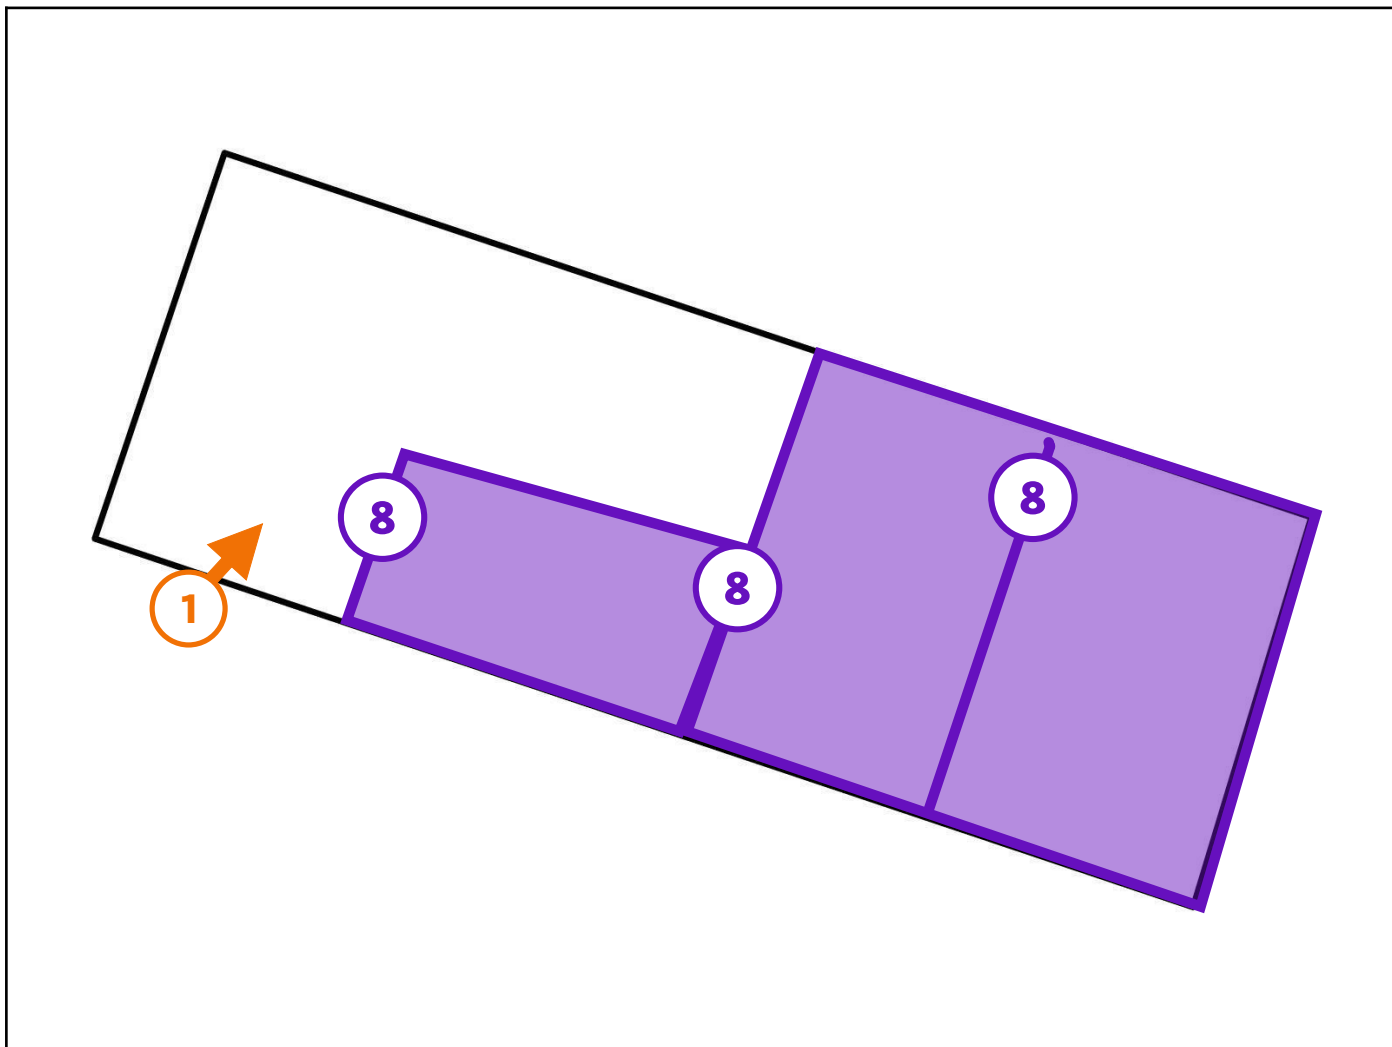
## Plan 1.8: Dakplan

| Beschrijving | Type | Actie |
|---|---|---|
| 1. Schouw | Asbestmateriaal | Verwijderen |

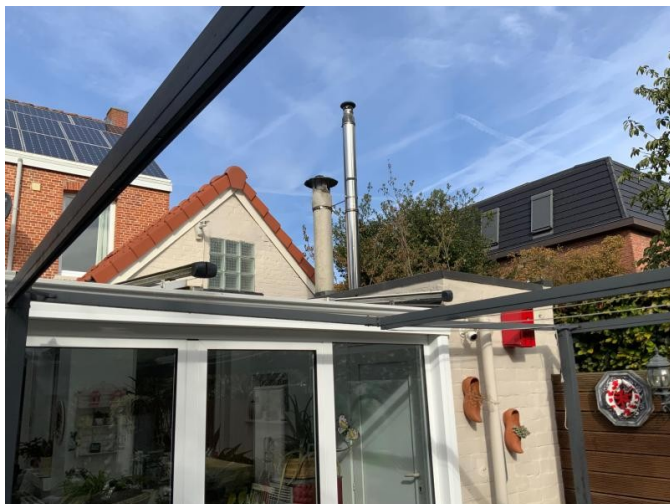
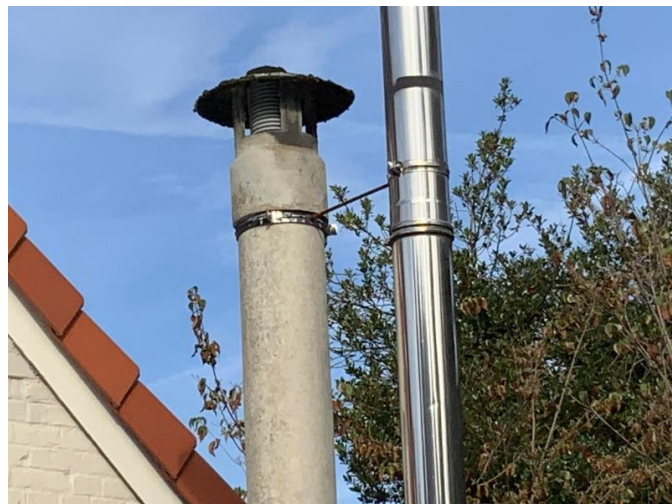
Overzichtsfoto

Detailfoto

Het asbestmateriaal valt onder de mijlpaal van 2034.

| Eindbeoordeling materiaalrisico | Verhoogd materiaalrisico en/of verhoogde kans op vezelvrijgave |

| Gebondenheid | Categorie 1: hechtgebonden in oorsprong |
| Asbestsoort (vezeltype) | Crocidoliet aanwezig |
| Asbestconcentratie | Laag (< 50%) |
| Afschermingsgraad van het gehele materiaal | Geheel of deels vrij aan de buitenlucht, maar geen contact met binnenlucht |
| Toestand van het materiaal | Matig beschadigd, matig verweerd |

| Beschrijving | Schouw |
| Asbestmateriaal | Rookgaskanaal |
| Bindmiddel van asbestmateriaal | Cement |
| Hoeveelheid (lengte - omtrek - dikte - aantal) | <ul style="list-style-type: none"><li>• 2,50 m - 20,00 cm - 0,80 cm - 1 stuk</li></ul> |

- Verwijder dit asbestmateriaal zo snel mogelijk. Volg de toestand goed op.
- Voer bijkomende staalname(s) uit.

- Eenvoudige handelingen: mag via doe-het-zelf of door werknemer(s) met opleidingsattest eenvoudige handelingen  
Deze toepassing kan door een aannemer die over een opleidingsattest eenvoudige handelingen beschikt of door een particulier (doe-het-zelf), verwijderd worden indien er geen verhoogd risico op vrijgave van asbestvezels (max. concentratie 0,01 vezels/cm<sup>3</sup> - CODEX Art. VI.3-54) ontstaat en de toepassing voorafgaand wordt gefixeerd/bevochtigd; de individuele elementen zonder machinale werktuigen (boormachine, slijpschijf, hogedrukreiniger,...) en zonder breken of gooien een voor een losgemaakt worden; en ten slotte dubbel en luchtdicht verpakt weggevoerd worden naar een erkend afvalpunt (recyclagepark).

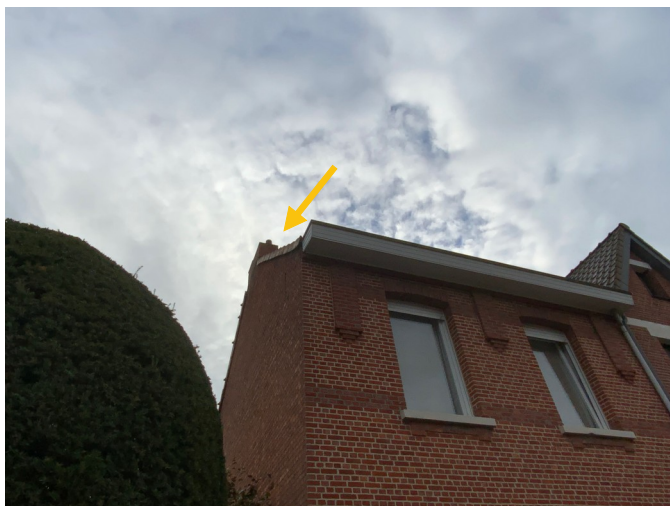
*Situeringsfoto*

**Reden:** Het te onderzoeken materiaal situeert zich hoger dan 3,50 m te rekenen vanaf een veilige ondergrond

**Uitleg van de asbestdeskundige:** De binnenkant van de schouw is niet waarneembaar. De schouw bevat binnenin mogelijk een asbestcement rookgaskanaal. Laat dit onderzoeken bij eventuele werken.

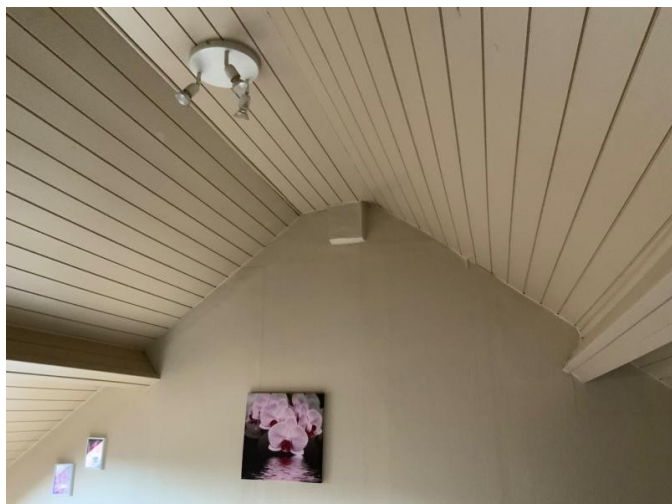
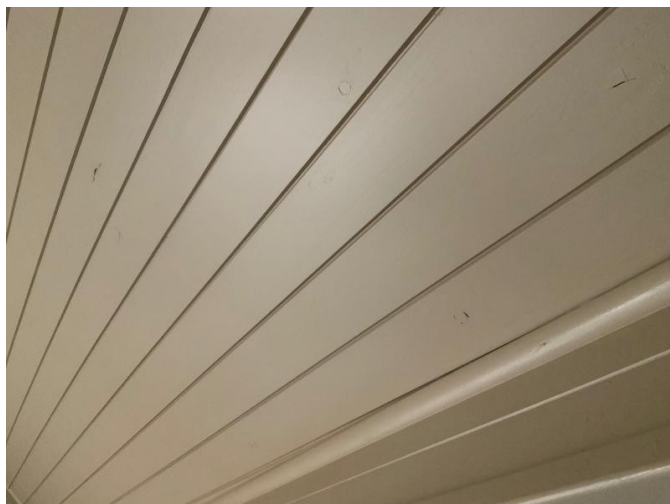
Alle plafonds zijn uitgevoerd in houtwerk of pvc of beton

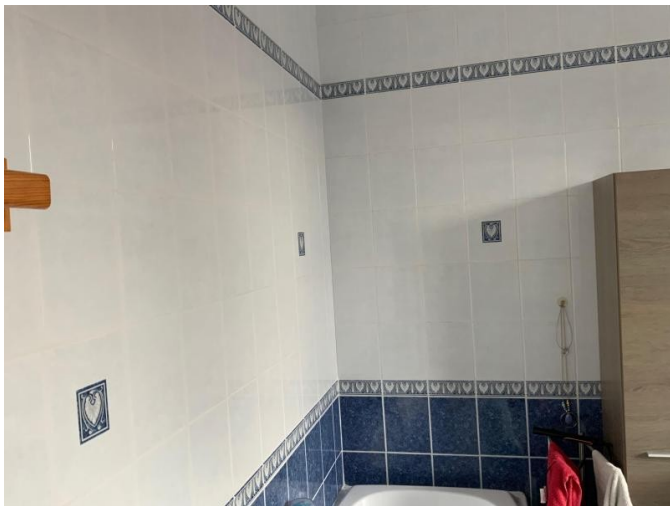
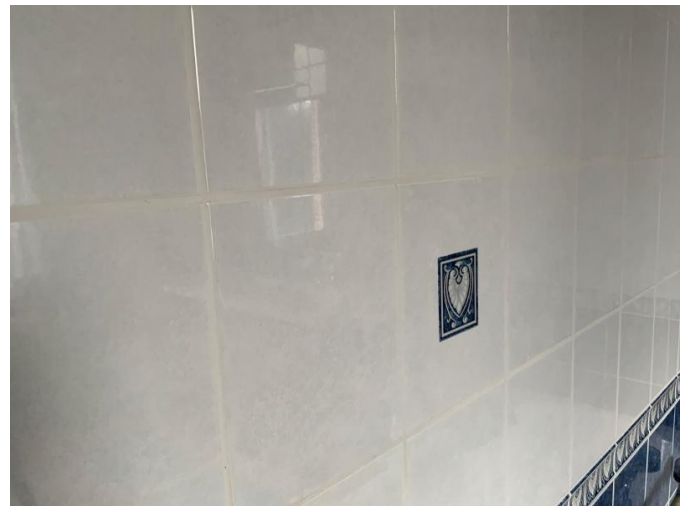
Overige binnenwanden zijn uitgevoerd met wandtegels of houtwerk of gipskartonplaten

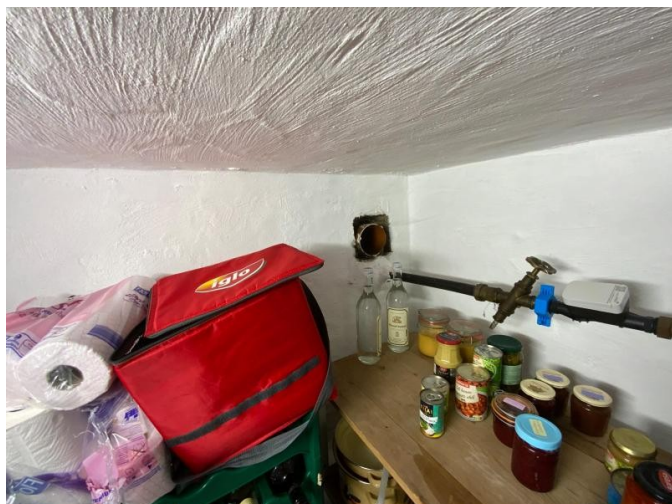
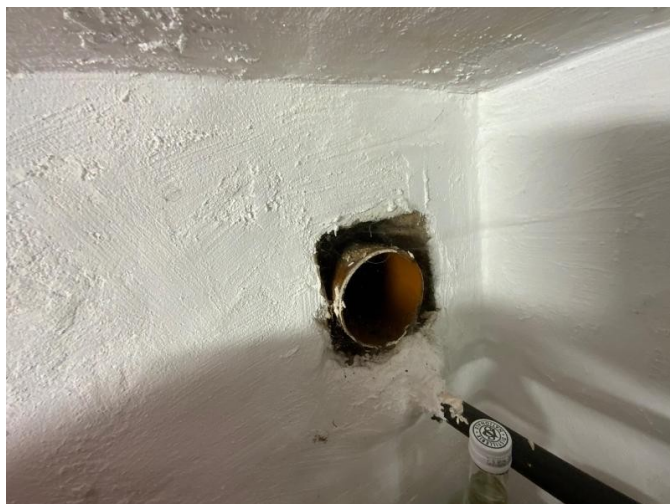
Geen asbest

| # | Type | Referentie | Resultaat |
|---|---|---|---|
| 5.1 | Mengmonster | ID2 | Geen asbest |

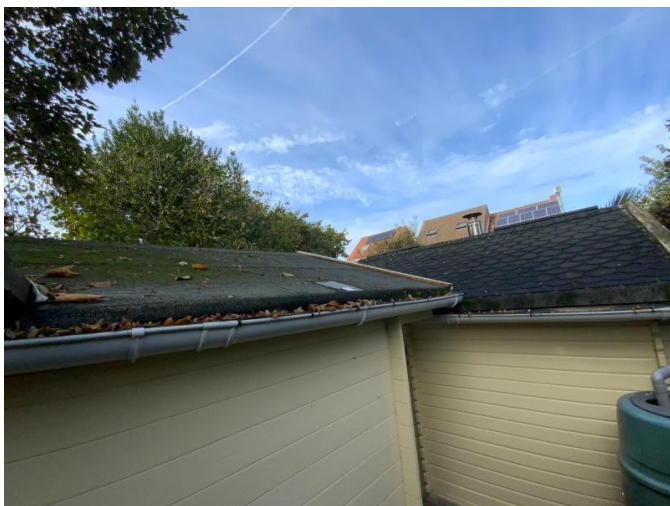
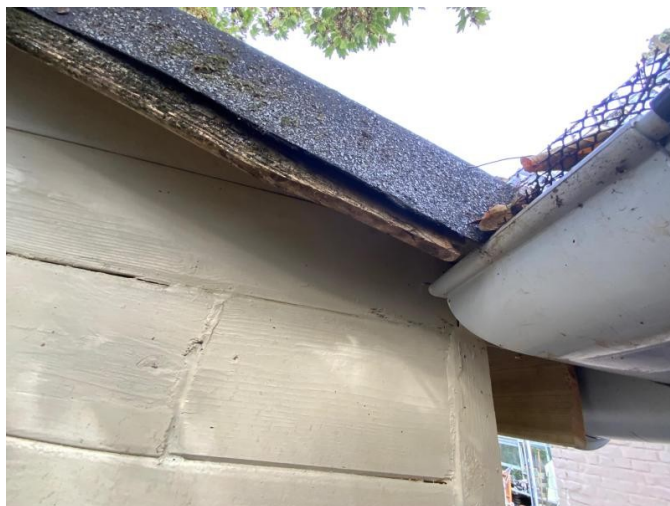
## Fiche 6: Roofing

Geen asbest

| # | Type | Referentie | Resultaat |
|---|---|---|---|
| 6.1 | Puntmonster | ID3 | Geen asbest |

| Opmerking | Staalname tot op de eventuele onderliggende lagen is niet mogelijk zonder uitbreiding naar een destructief onderzoek. |

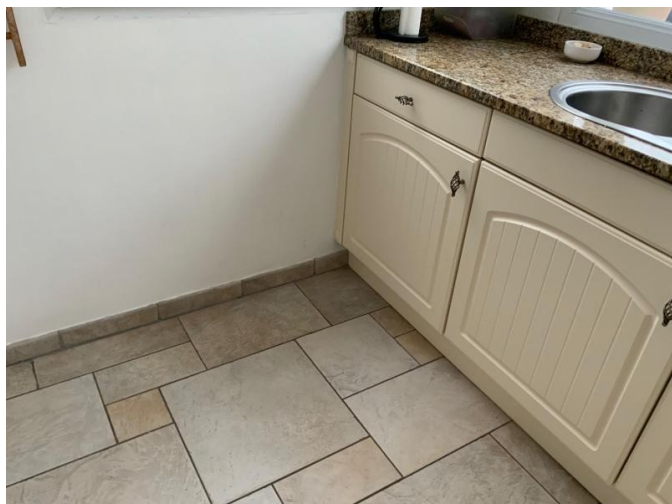
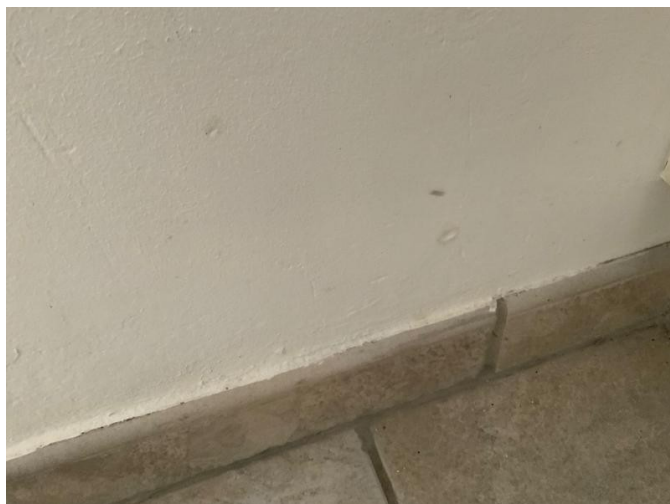
## Fiche 7: Pleisterwerk wanden

Geen asbest

| # | Type | Referentie | Resultaat |
|---|---|---|---|
| 7.1 | Mengmonster | ID1 | Geen asbest |

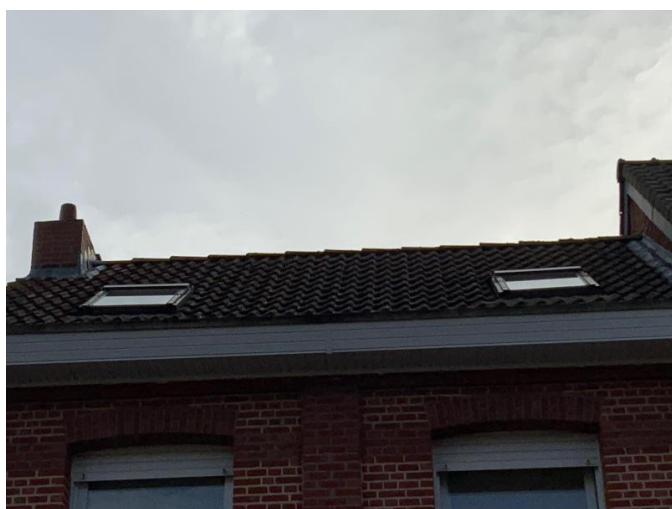
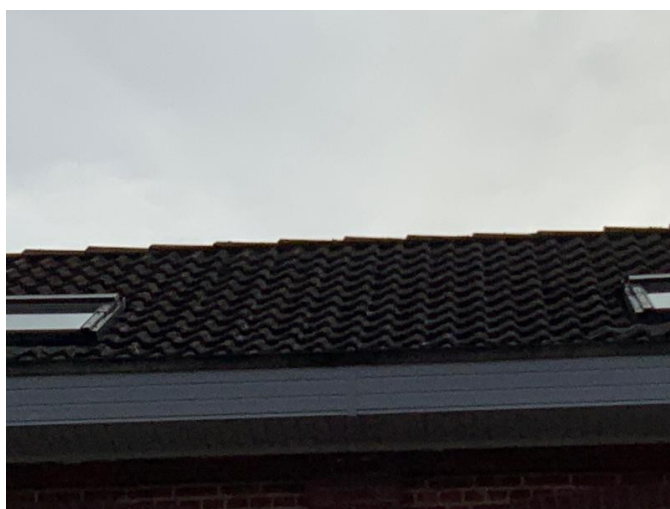
### Fiche 8: Dakbedekking bestaande uit pannen (niet verdacht)

| Beschrijving | Notitie | Terug te vinden op plannen |
|---|---|---|
| Fiche 8: Dakbedekking bestaande uit pannen (niet verdacht) | De dakbedekking is niet-asbestverdacht. | Plan 1.8: Dakplan |

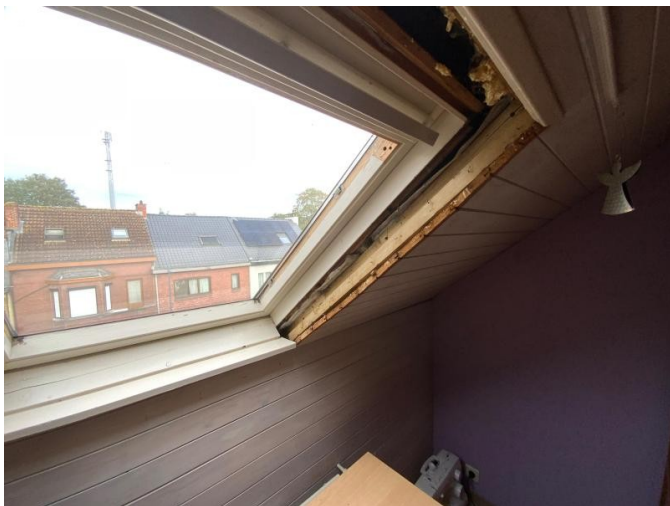
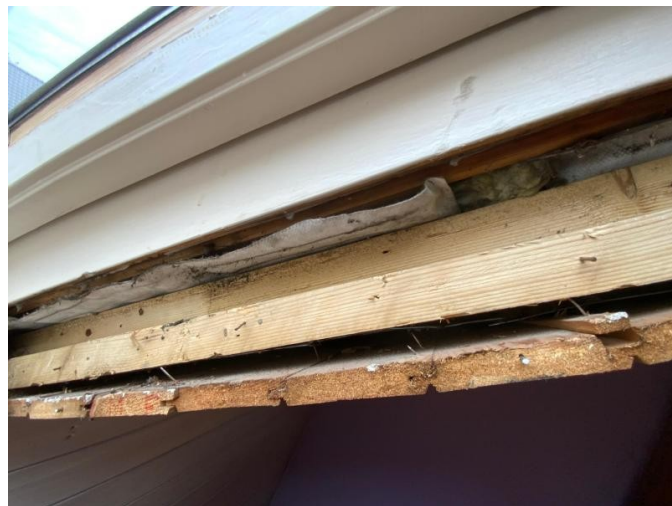
## Fiche 9: Geen asbestverdacht onderdak aangetroffen

| Beschrijving | Notitie | Terug te vinden op plannen |
|---|---|---|
| Fiche 9: Geen asbestverdacht onderdak aangetroffen | Na het optillen van een pan werd geen asbestverdacht onderdak aangetroffen. Dit betekent niet dat er geen onderdak aanwezig kan zijn op plaatsen die niet gecontroleerd werden. Bij werken, laat een eventueel aangetroffen onderdak controleren op aanwezigheid van asbest. | Plan 1.7: Dakplan |

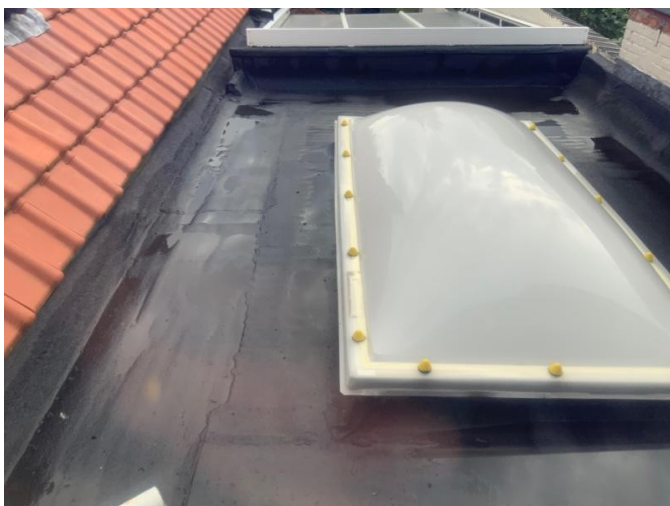
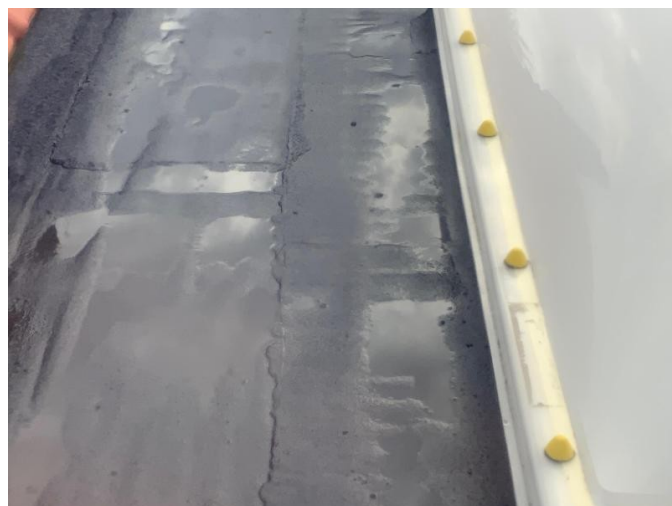
## Fiche 10: Dakbedekking plat dak (niet verdacht)

| Beschrijving | Notitie | Terug te vinden op plannen |
|---|---|---|
| Fiche 10: Dakbedekking plat dak (niet verdacht) | De dakbedekking (EPDM) is niet asbestverdacht. Het is niet uitgesloten dat de EPDM werd gelegd op bestaande, mogelijk asbestverdachte roofing. Bij werken, laat dit controleren. | Plan 1.7: Dakplan |

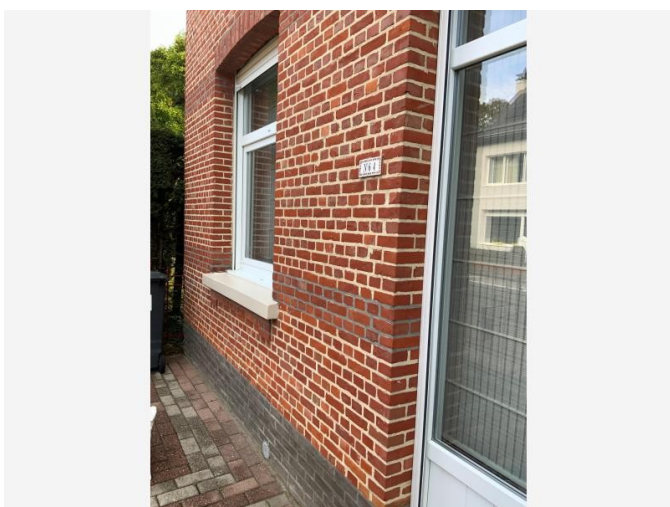
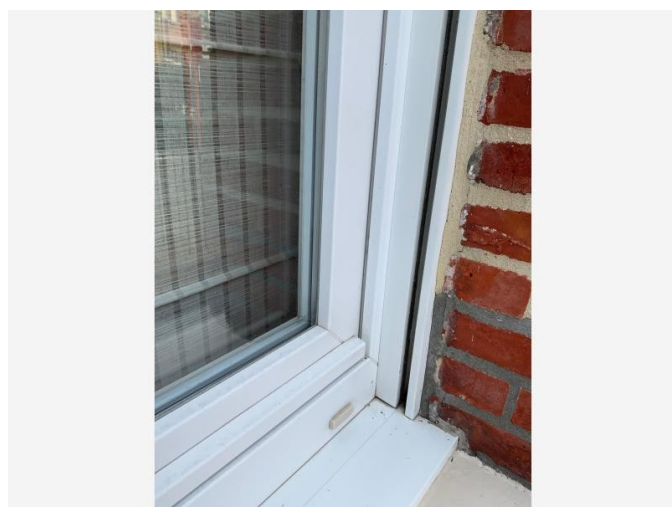
## Fiche 11: Kit aan de ramen

| Beschrijving | Notitie | Terug te vinden op plannen |
|---|---|---|
| Fiche 11: Kit aan de ramen | De kit aan de ramen is niet asbestverdacht. Alle ramen werden gecontroleerd. | Plan 1.2: Grondplan glv<br>Plan 1.4: Grondplan 1v<br>Plan 1.6: Zolderverdieping |

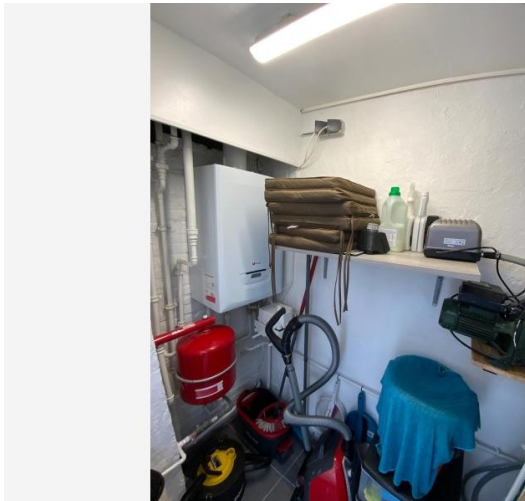
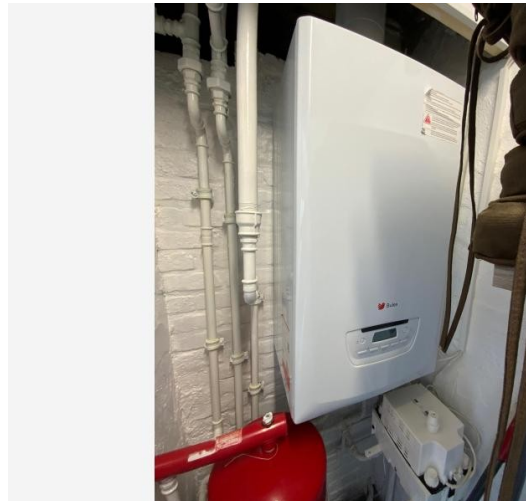
## Fiche 12: CV-ketel (niet verdacht)

| Beschrijving | Notitie | Terug te vinden op plannen |
|---|---|---|
| Fiche 12: CV-ketel (niet verdacht) | De CV-ketel (dichtingen, isolerend materiaal) is niet asbestverdacht. | Plan 1.1: Grondplan glv |
