Asbest (OVAM)

Asbestinventarisatetest

Alfons Servaislei 25, 2900 Schoten

Attestnummer : 20230314-000144.000

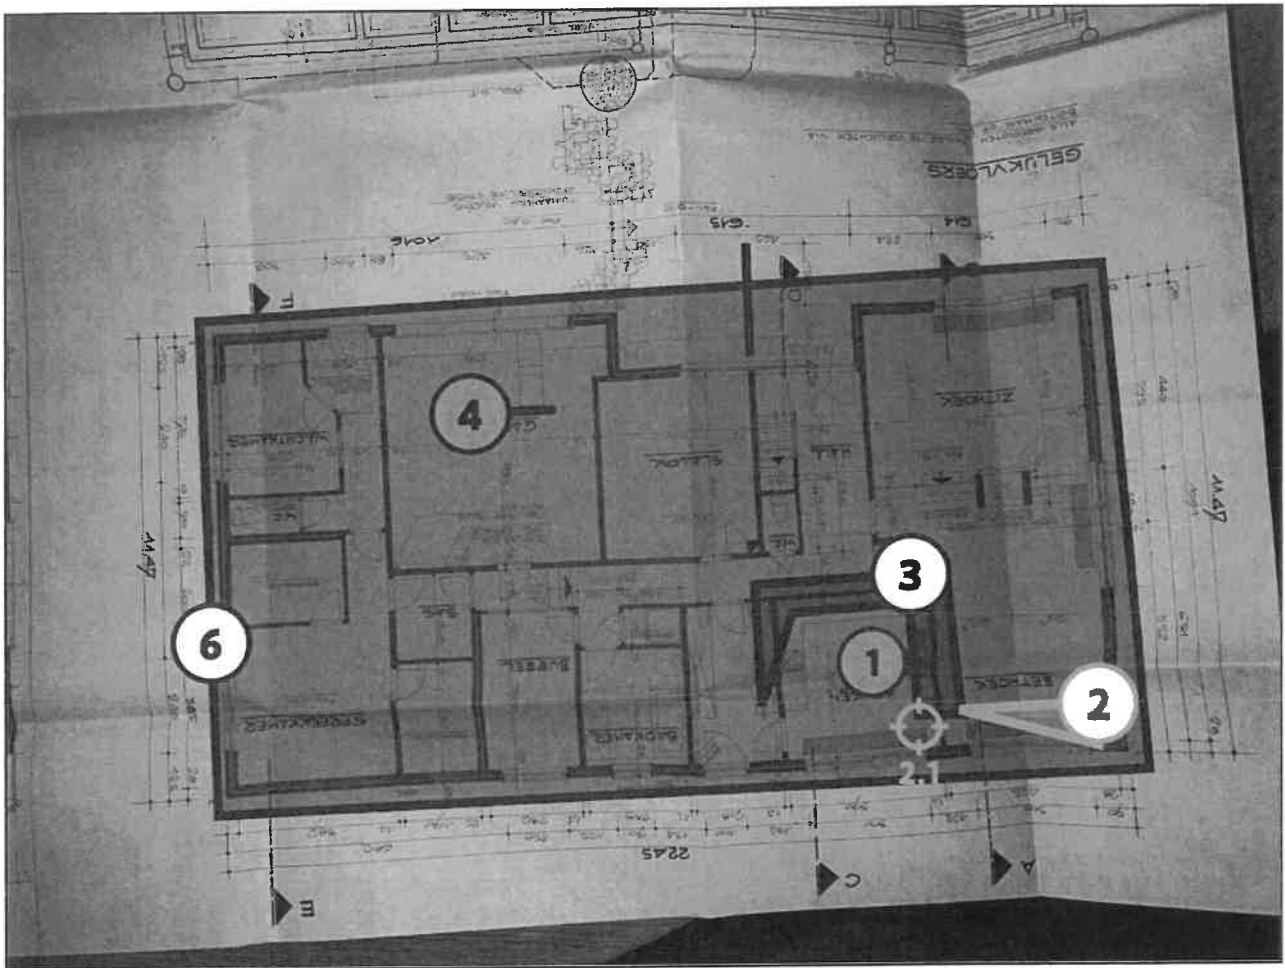
Plan 1.1: gelijkvloers

Beschrijving	Type	Actie
1. bitumen onder wasbak	Asbestmateriaal	Dringend verwijderen
2. bitumen in luchtroosters	Asbestmateriaal	Zorgvuldig beheeren
2.1 Code: ID01	Puntmonster	-
3. Lijm onder muurtegels	Advies	-
4. leidingisolatie	Advies	-
6. lijm onder vloertegels	Advies	-

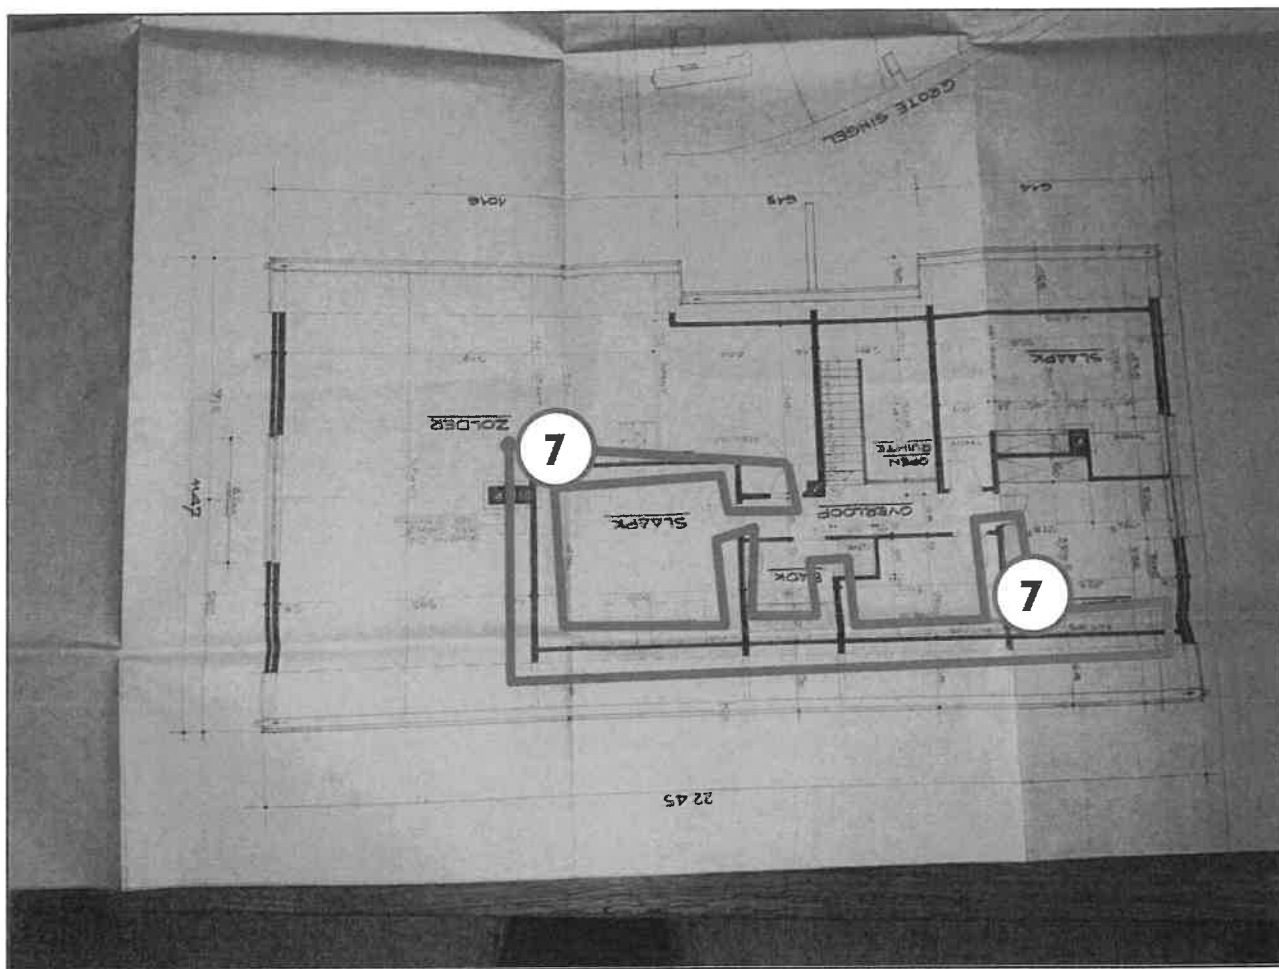
Plan 1.2: 1e verdiep

Beschrijving	Type	Actie
7. Pleisterwerk muur	Geen asbest	-

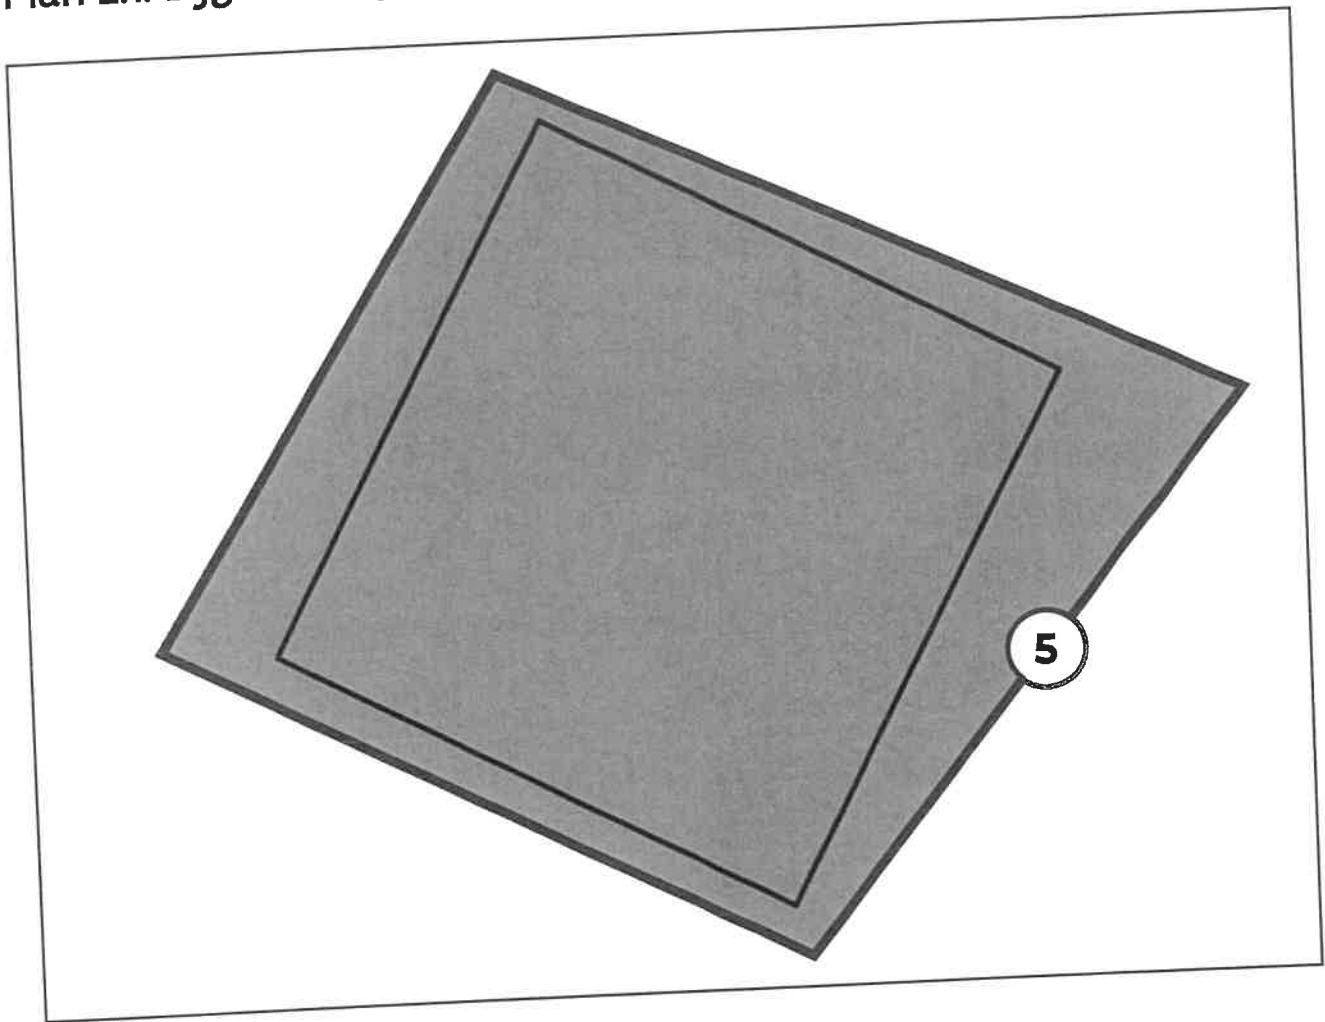
Plan 2.1: Bijgebouw plan

Beschrijving	Type	Actie
5. houten tuinhuis	Advies	-

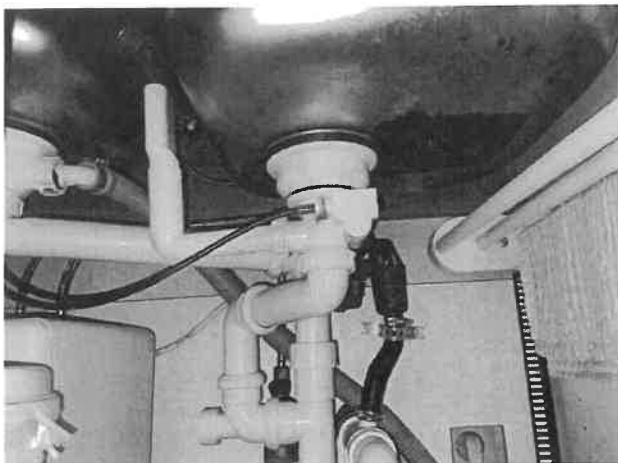
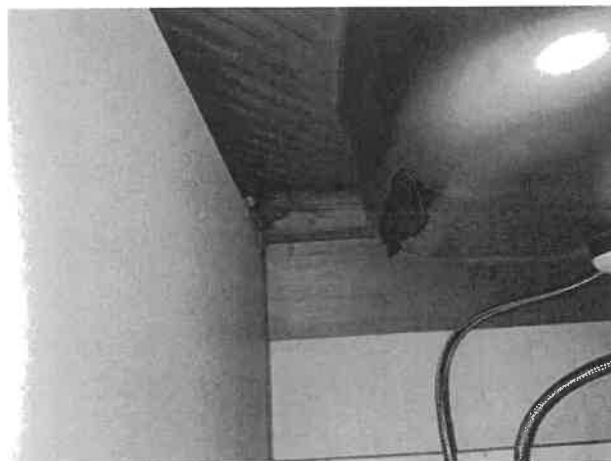
Fiche 1: bitumen onder wasbak

Eindbeoordeling materiaalrisico	Hoog materiaalrisico en/of hoge kans op vezelvrijgave
---------------------------------	---

Gebondenheid	Categorie 1: hechtgebonden in oorsprong
Asbestsoort (vezeltype)	Alleen chrysotiel
Asbestconcentratie	Laag (< 50%)
Afschermingsgraad van het gehele materiaal	Geheel of deels (ook) vrij aan binnenluchtstromen
Toestand van het materiaal	Zwaar beschadigd, zwaar verweerd

Beschrijving	bitumen onder wasbak
Omgeving	Binnen
Primaire drager	wasbak
Asbestmateriaal	In-situ afwerkingslagen - Lijm laag
Bindmiddel van asbestmateriaal	Bitumen (roofing, teer, asfalt)
Gebondenheid op basis van bindmiddel	Hecht
Hoeveelheid (gewicht - aantal)	<ul style="list-style-type: none">• 0,20 kg - 2 stuks
Totaal gewicht	0,40 kg
Eenvoudig bereikbaar	Ja
Bevestigingswijze	<ul style="list-style-type: none">• Verlijmd, ingegoten, versmeerd

Identificatiemethode	Vaststelling zonder monstername Motivatie: Groot risico op structurele gevolgschade (lekschade, werking installatie,...)
Destructieve handeling voor identificatie	Nee

Dringend verwijderen

- Scherm in afwachting van verwijdering het asbestmateriaal af van luchtstromingen en verstoring: bijvoorbeeld door het te verpakken, te fixeren, af te dekken, signalisatie - afbakening aan te brengen, ...

- Eenvoudige handelingen: enkel door erkend asbestverwijderaar losnemen

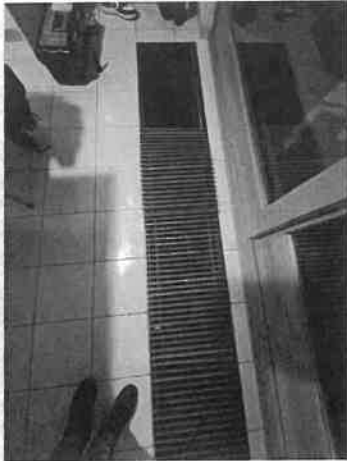
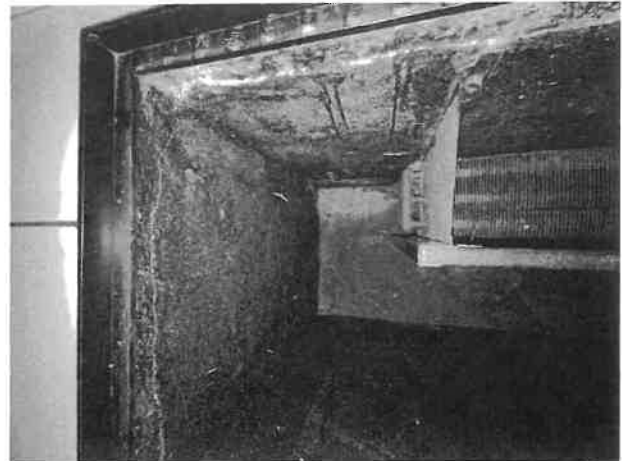
Fiche 2: bitumen in luchtroosters

Eindbeoordeling materiaalrisico	Zeer laag materiaalrisico en/of zeer lage kans op vezelvrijgave
---------------------------------	---

Gebondenheid	Categorie 1: hechtgebonden in oorsprong
Asbestsoort (vezeltype)	Alleen chrysotiel
Asbestconcentratie	Laag (< 50%)
Afschermingsgraad van het gehele materiaal	Stootvaste afscherming of omkasting
Toestand van het materiaal	Matig beschadigd, matig verweerd

#	Type	Referentie	Resultaat
2.1	Puntmonster	ID01	Chrysotiel

Beschrijving	bitumen in luchtroosters
Omgeving	Binnen
Primaire drager	Wand buitenschil
Asbestmateriaal	In-situ afwerkingslagen - Pleisterwerk (wand, plafond, ...)
Bindmiddel van asbestmateriaal	Bitumen (roofing, teer, asfalt)
Gebondenheid op basis van bindmiddel	Hecht
Hoeveelheid (gewicht - aantal)	• 5,00 kg - 1 stuk
Totaal gewicht	5,00 kg

Zorgvuldig beheren

- Zorg voor een veilig beheer en verwijder dit asbestmateriaal wanneer het bij werken eenvoudig bereikbaar wordt. Controleer de toestand jaarlijks op wijzigingen.
- Verwijder dit asbestmateriaal zo snel mogelijk. Volg de toestand goed op.
- Voer binnenluchtmetingen uit om actuele blootstellingsrisico's in de binnenlucht te monitoren.

- Hermetische zone (erkend asbestverwijderaar)
bitumen teerlaag op cement

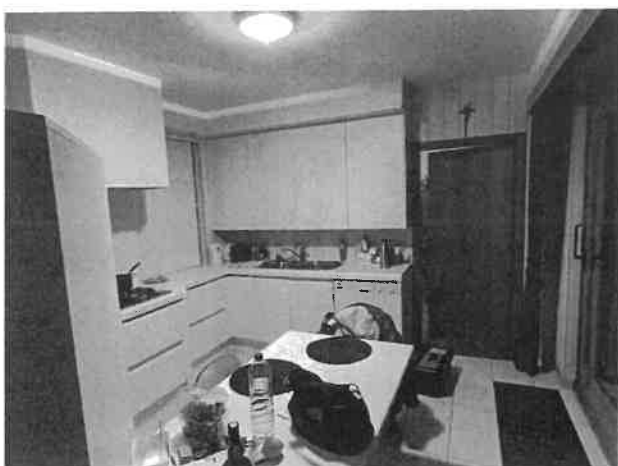
Fiche 3: Lijm onder muurtegels

zwarte tegellijm

Identificatiemethode	Redelijk vermoeden
Primaire drager	Wand buitenschil
(Asbest)materiaal	Prefab - afwerking - Tegel
Bindmiddel	Lijm
Gebondenheid bindmiddel	Hecht

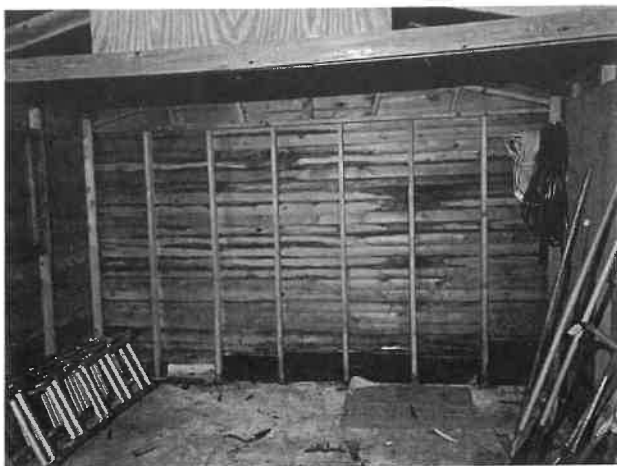
Fiche 5: houten tuinhuis

houten tuinhuis

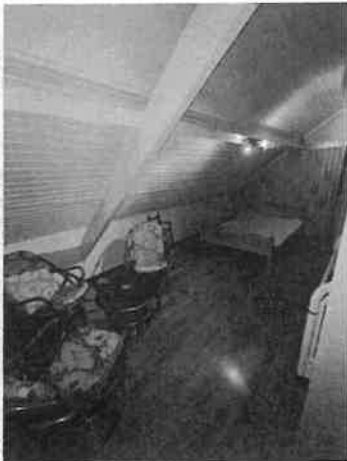
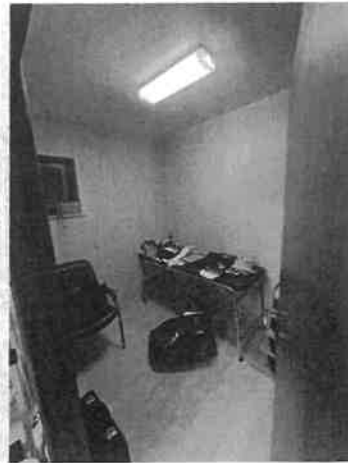
Fiche 7: Pleisterwerk muur

Geen asbest

Beschrijving	Pleisterwerk muur
Omgeving	Binnen
Identificatiemethode	Vaststelling zonder monstername
Destructieve handeling voor identificatie	Nee
