# Asbestinventarisatetest

Nieuwelaan 1, 2950 Kapellen

Attestnummer : 20241118-000527.001

Uitgegeven op : 21.11.2024

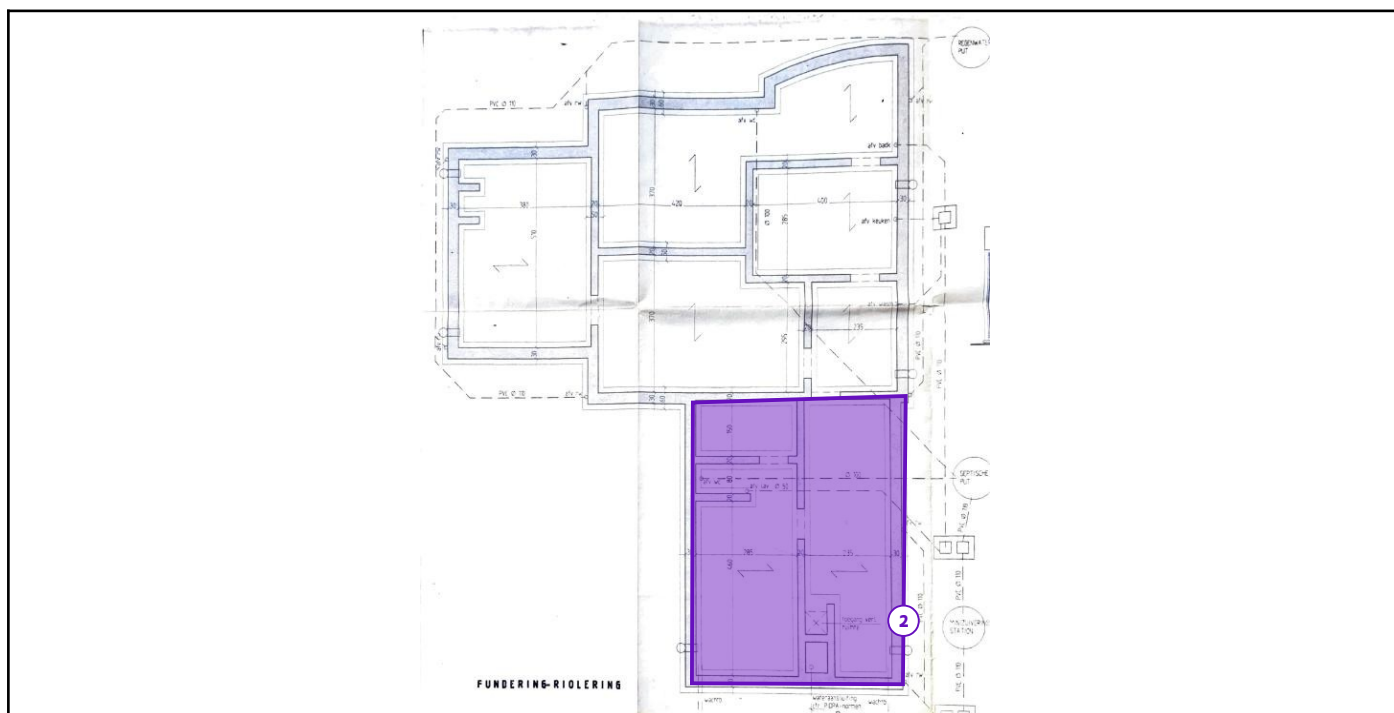
## Plan 1.1: fundering

Beschrijving	Type	Actie
2. kruipkelder	Beperking	-

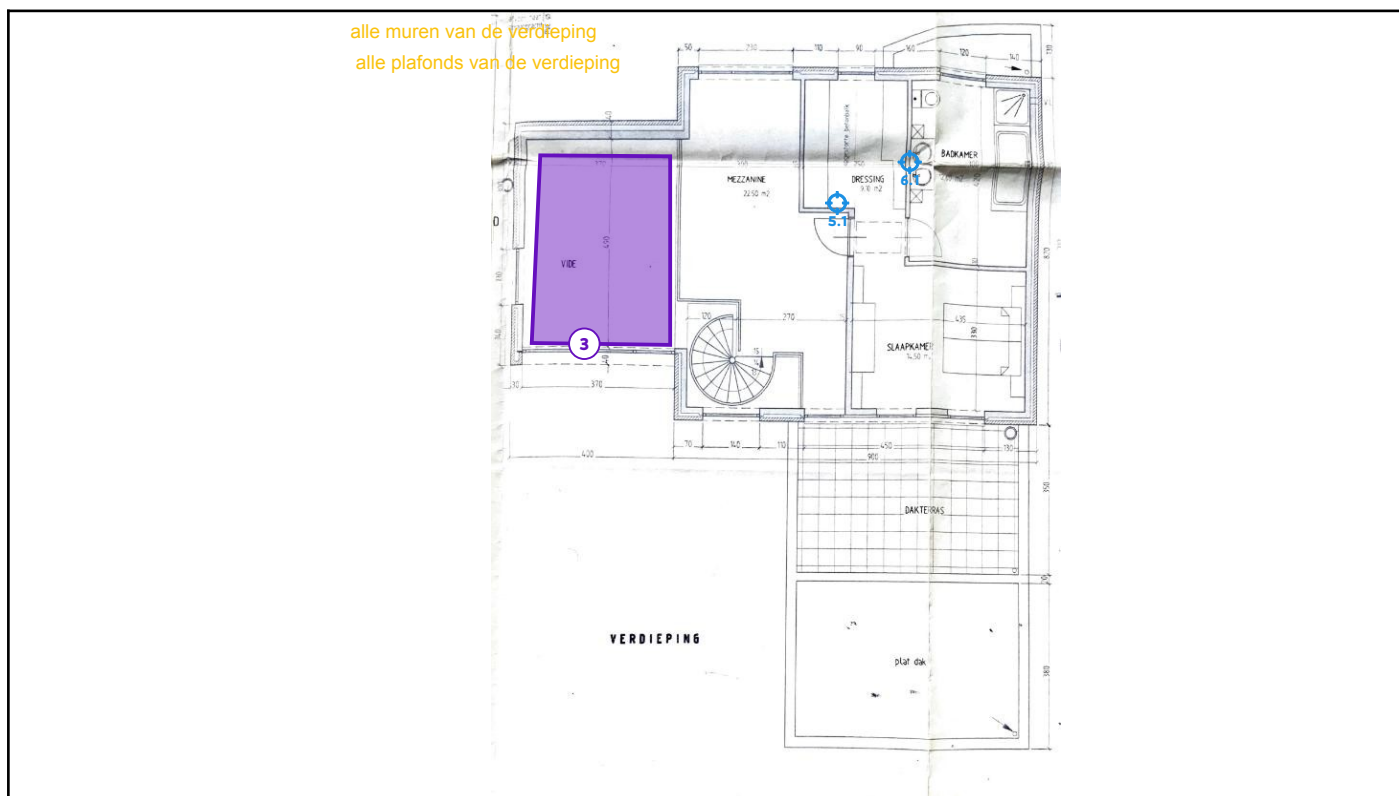
## Plan 1.3: 1ste verdieping

Beschrijving	Type	Actie
3. vals plafond	Advies	-
5. plafondpleister	Geen asbest	-
5.1 Code: MM2	Mengmonster	-
6. muurpleister	Geen asbest	-
6.1 Code: MM1	Mengmonster	-

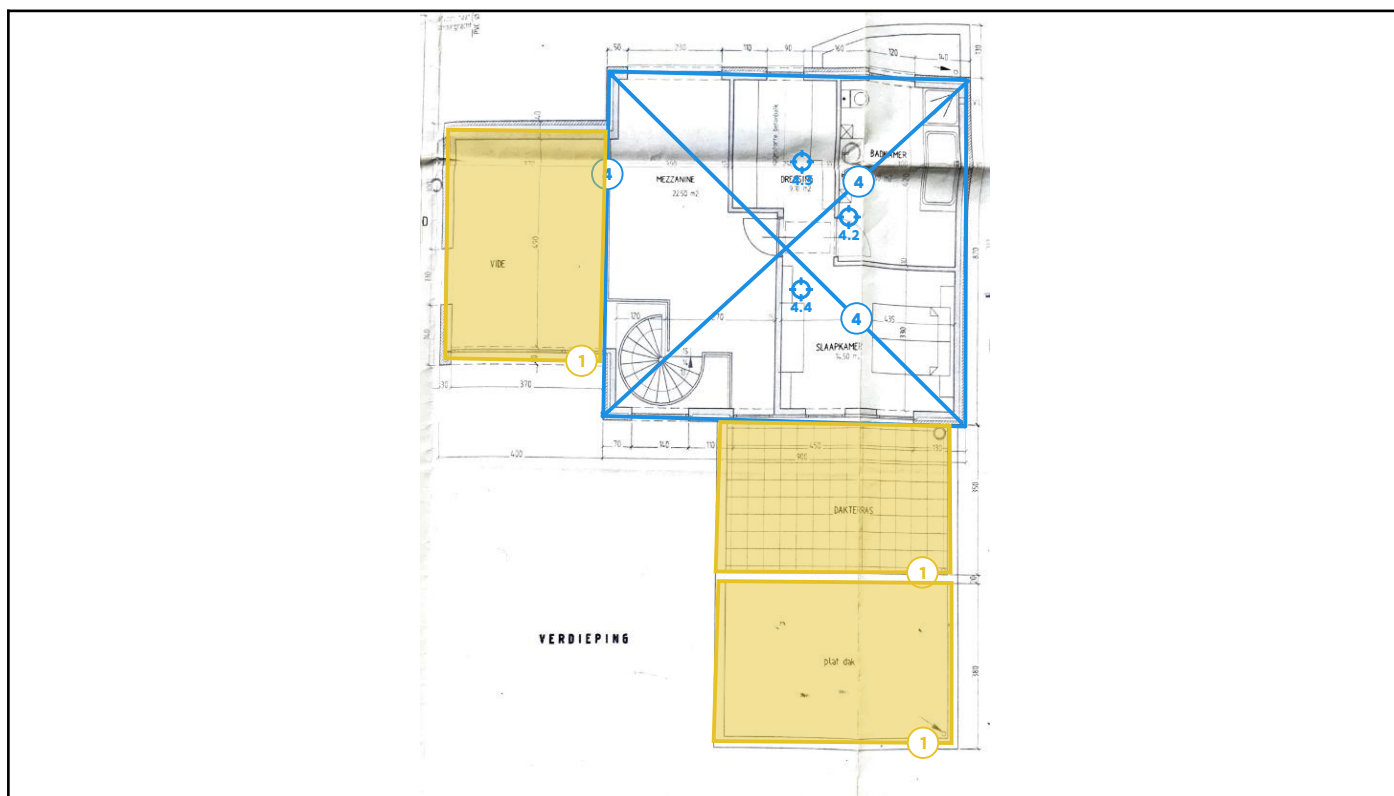
## Plan 1.5: dak

Beschrijving	Type	Actie
1. roofing	Asbestmateriaal	Zorgvuldig beheren
4. onderdakplaat	Geen asbest	-
4.2 Code: mm1 originele plaats	Puntmonster	-
4.3 Code: mm2 zone 1	Puntmonster	-
4.4 Code: mm3 zone 2	Puntmonster	-

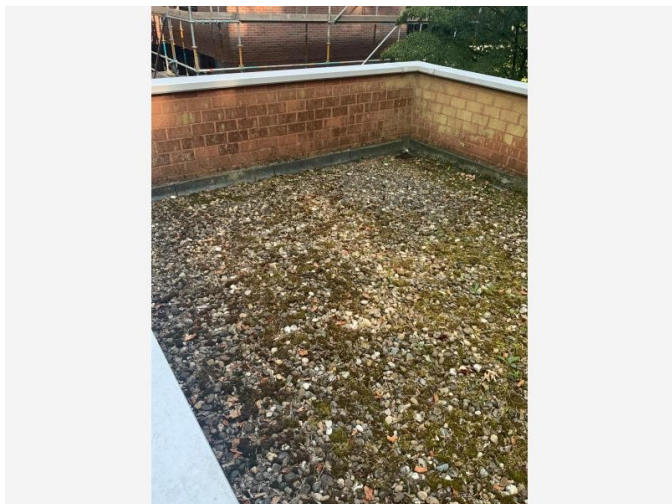
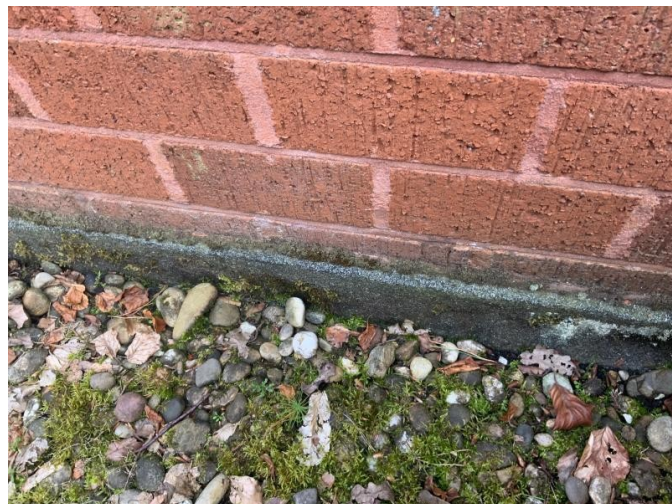
Het asbestmateriaal valt onder de mijlpaal van 2040.

Eindbeoordeling materiaalrisico	Zeer laag materiaalrisico en/of zeer lage kans op vezelvrijgave
---------------------------------	-----------------------------------------------------------------

Gebondenheid	Categorie 1: hechtgebonden in oorsprong
Asbestsoort (vezeltype)	Alleen chrysotiel
Asbestconcentratie	Laag (< 50%)
Afschermingsgraad van het gehele materiaal	Geheel of deels vrij aan de buitenlucht
Toestand van het materiaal	Onbeschadigd, niet verweerd

Beschrijving	roofing
Omgeving	Buiten
Primaire drager	Plat dak
Asbestmateriaal	Dak- en gevelbekleding - Roofing
Bindmiddel van asbestmateriaal	Bitumen (roofing, teer, asfalt)
Gebondenheid op basis van bindmiddel	Hecht
Hoeveelheid (oppervlakte - aantal)	<ul style="list-style-type: none"><li>• 51,00 m<sup>2</sup> - 1 stuk</li></ul>
Totale oppervlakte	51,00 m <sup>2</sup>
Eenvoudig bereikbaar	Nee <ul style="list-style-type: none"><li>• Verwijdering tast de bouwkundige integriteit aan.</li></ul>
Bevestigingswijze	<ul style="list-style-type: none"><li>• Verlijmd, ingegoten, versmeerd</li></ul>
Identificatiemethode	Vaststelling zonder monstername Motivatie: Onderzoeksbepering verhinderde monstername
Destructieve handeling voor identificatie	Nee
Opmerking	om geen lekken te veroorzaken bij monsternames van bitumineuze dakbedekkingen, wordt deze als asbestverdacht opgenomen. bij veranging van de dakbedekking is het noodzakelijk om aan de hand van een monsteranalyse na te gaan of deze al dan niet asbest bevat.

- Zorg voor een veilig beheer. Vermijd het beschadigen van het asbestmateriaal. Controleer de toestand jaarlijks op wijzigingen.

- Eenvoudige handelingen: mag via doe-het-zelf of door werknemer(s) met opleidingsattest eenvoudige handelingen  
deze toepassing is hechtgebonden en mag via eenvoudige handeling in dubbele verpakking afgevoerd worden

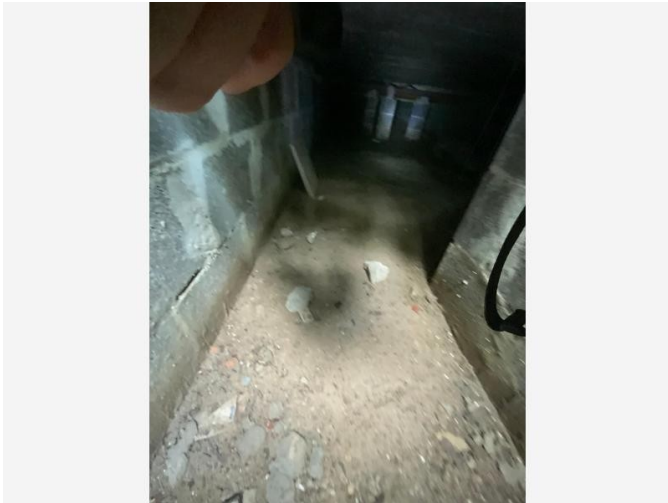
Situeringfoto

**Reden:** Het onderzoek kan niet uitgevoerd worden binnen de bepalingen van de Welzijnswet

**Uitleg van de asbestdeskundige:** ruimtes waarvan de hoogte kleiner is dan 1.5 meter mogen wij niet betreden.  
ik heb er wel kunnen in kijken en kan alleen maar pvc buis detecteren

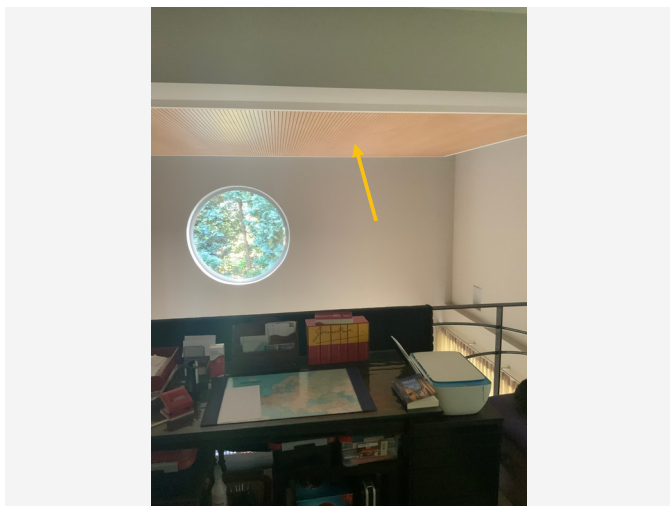
Vrije foto

Identificatiemethode	Redelijk vermoeden
Primaire drager	Plafond
(Asbest)materiaal	In-situ afwerkingslagen - Pleisterwerk (wand, plafond, ...)
Bindmiddel	Gips - kalk
Gebondenheid bindmiddel	Niet-hechtgebonden

Staalname niet mogelijk zonder plafond uit te breken. Indien in de toekomst bij renovatiewerken deze toepassing uitgebroken wordt is het aan te raden te kijken of hier nog asbestverdachte materialen onder zitten.

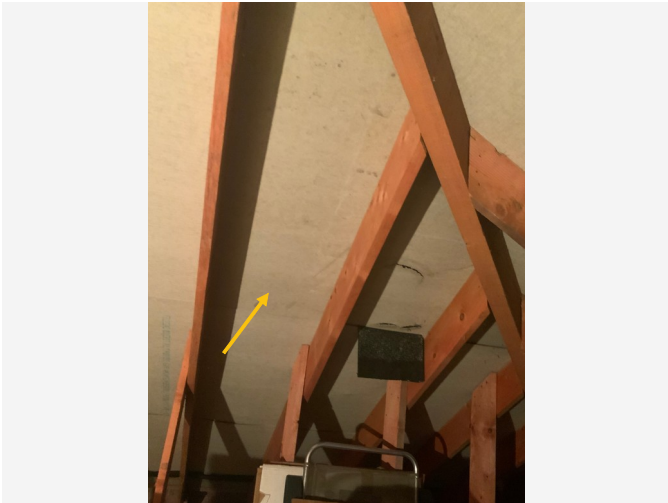
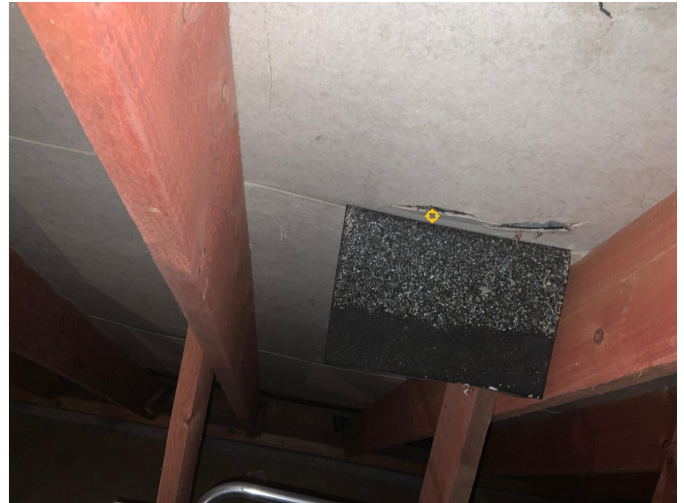
## Fiche 4: onderdakplaat

Geen asbest

#	Type	Referentie	Resultaat
4.1	Puntmonster	MM3	Geen asbest
4.2	Puntmonster	mm1 originele plaats	Geen asbest
4.3	Puntmonster	mm2 zone 1	Geen asbest
4.4	Puntmonster	mm3 zone 2	Geen asbest

Beschrijving	onderdakplaat
Omgeving	Grenst aan binnen- en buitenlucht
Primaire drager	Schuin dak
Bindmiddel van materiaal	Cement
Gebondenheid op basis van bindmiddel	Hecht
Hoeveelheid (oppervlakte - dikte - aantal)	• 80,00 m <sup>2</sup> - 0,50 cm - 1 stuk
Totaal volume	0,40 m <sup>3</sup>
Identificatiemethode	Vaststelling met monstername
Destructieve handeling voor identificatie	Nee
Opmerking	deze platen zijn asbestvrij. doch wordt enige omzichtigheid van verwijderen aangeraden omdat er blijkbaar een lichte vorm van contaminatie is vastgesteld, de welke kan voortkomen doordat er mogelijks ooit asbesthoudende materialen ( zoals dakbedekking, roofing, golfplaten, etc ) tegen deze platen heeft gelegen. hierbij raad ik aan om de platen, bij verwijdering, eerst volledig te fixeren aan 2 zijden.

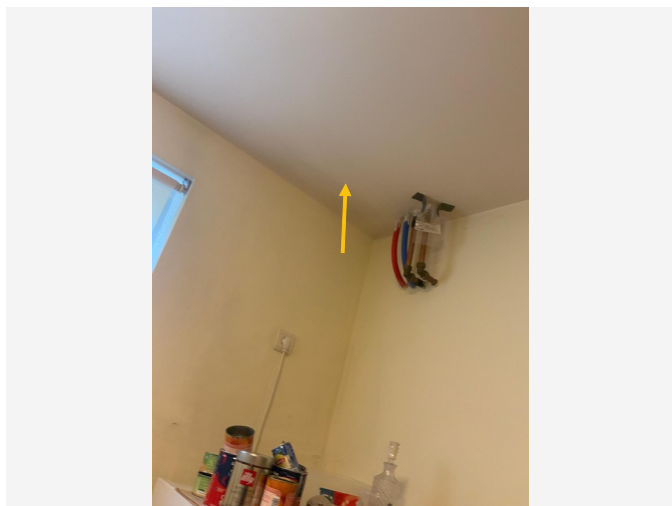
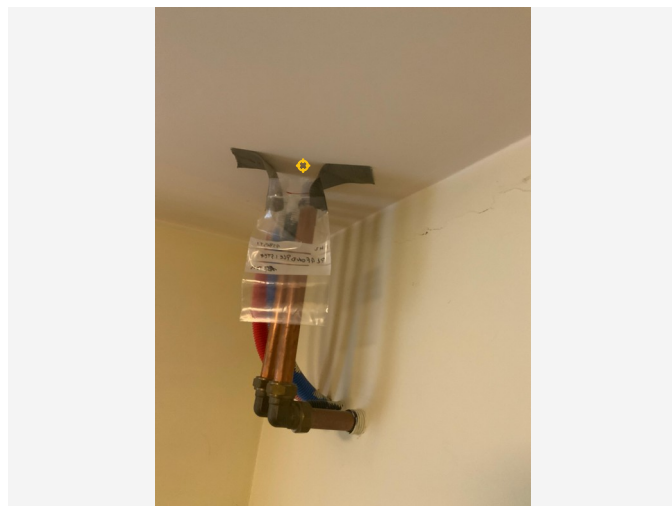
## Fiche 5: plafondpleister

Geen asbest

#	Type	Referentie	Resultaat
5.1	Mengmonster	MM2	Geen asbest

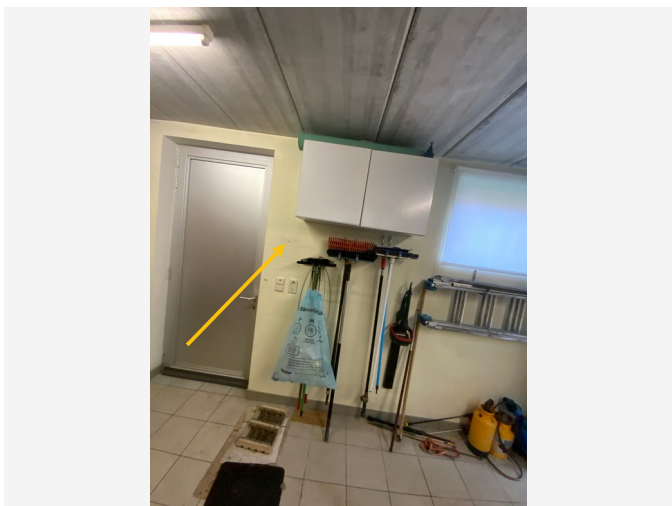
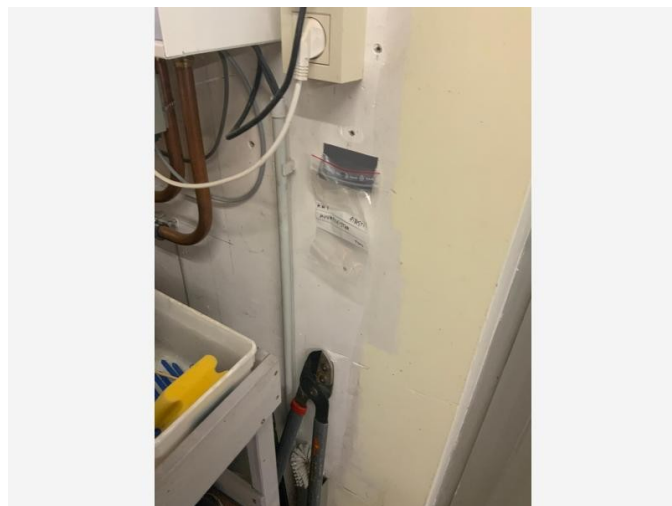
Geen asbest

#	Type	Referentie	Resultaat
6.1	Mengmonster	MM1	Geen asbest

Beschrijving	muurpleister
Omgeving	Binnen
Primaire drager	Binnenwand
Bindmiddel van materiaal	Gips - kalk
Gebondenheid op basis van bindmiddel	Niet-hechtgebonden
Hoeveelheid (oppervlakte - dikte - aantal)	• 285,00 m <sup>2</sup> - 0,50 cm - 1 stuk
Totaal volume	1,425 m <sup>3</sup>
Identificatiemethode	Vaststelling met monstername
Destructieve handeling voor identificatie	Nee

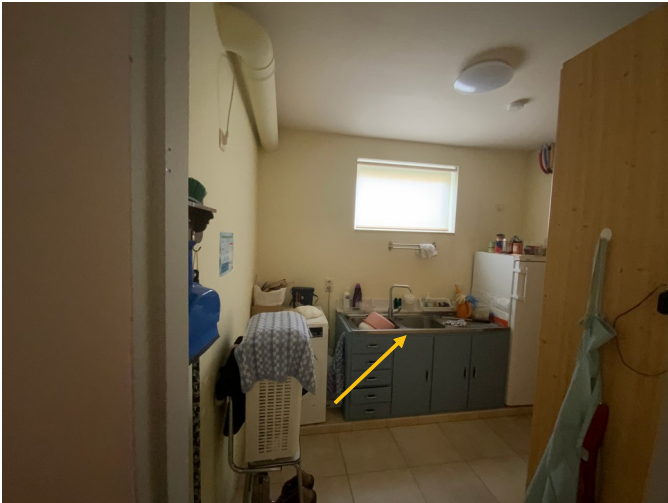
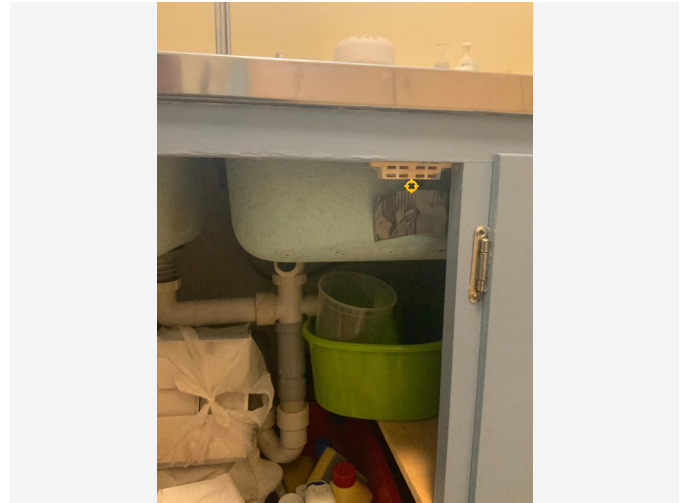
## Fiche 7: coating

Geen asbest

#	Type	Referentie	Resultaat
7.1	Puntmonster	MM4	Geen asbest
