# Asbestinventarisatattest

Kapelsesteenweg 305, 2180 Antwerpen

Attestnummer : 20260402-000086.000

# Zone 1: Hoofdgebouw

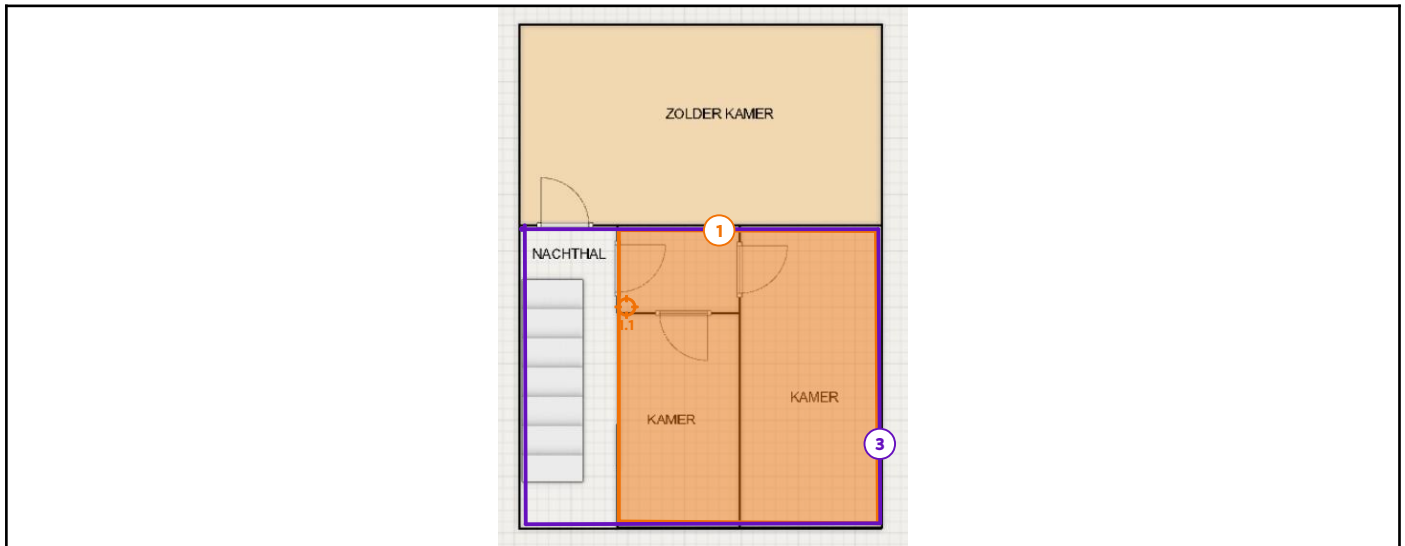
## Plan 1.5: 2e verdieping

| Beschrijving | Type | Actie |
|---|---|---|
| 1. Vinyl 2e verdiep | Asbestmateriaal | <a href="#">Verwijderen</a> |
| 1.1 Code: 3 | Puntmonster | - |
| 3. Plafonds en muren bestaande uit voorzetpanelen | Advies | - |

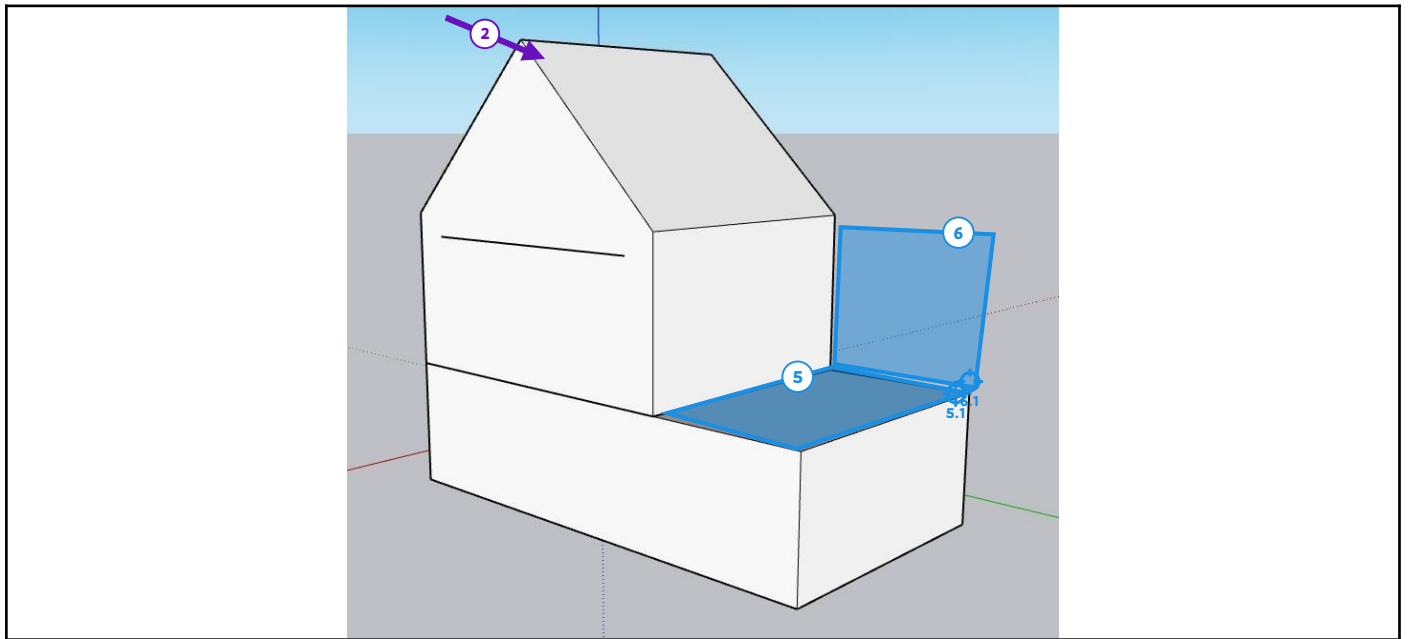
## Plan 1.7: Achtergevel

| Beschrijving | Type | Actie |
|---|---|---|
| 2. Schouw | Beperking | - |
| 5. Roofing | Geen asbest | - |
| 6. Gevel met leien | Geen asbest | - |

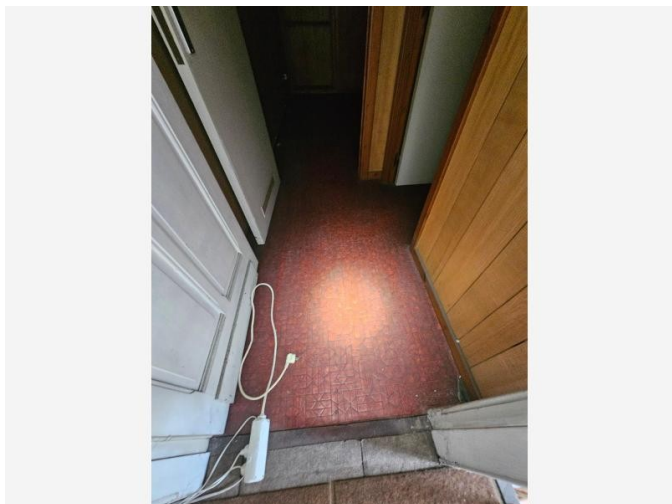
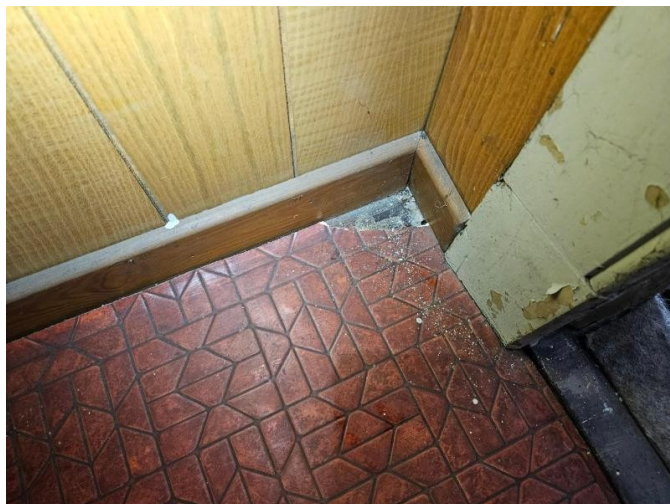
Overzichtsfoto

Detailfoto

Het asbestmateriaal valt onder de mijlpaal van 2034.

| Eindbeoordeling materiaalrisico | Verhoogd materiaalrisico en/of verhoogde kans op vezelvrijgave |

| Gebondenheid | Categorie 2: niet-hechtgebonden met matrix |
| Asbestsoort (vezeltype) | Alleen chrysotiel aanwezig |
| Asbestconcentratie | Hoog (>= 50%) |
| Toestand van het materiaal | Licht beschadigd, licht verweerd. Intacte calciumsilicaatplaat of materiaal met categorie 3-gebondenheid |

| # | Type | Referentie | Resultaat |
|---|---|---|---|
| 1.1 | Puntmonster | 3 | Chrysotiel |

| Beschrijving | Vinyl 2e verdiep |
| Asbestmateriaal | Prefab - afwerking - Vloerzeil |

- Scherm in afwachting van verwijdering het asbestmateriaal af van luchtstromingen en verstoring: bijvoorbeeld door het te verpakken, te fixeren, af te dekken, signalisatie - afbakening aan te brengen, ...
- Verwijder dit asbestmateriaal zo snel mogelijk. Volg de toestand goed op.

- Hermetische zone (erkend asbestverwijderaar)  
Deze toepassing kan enkel door een erkende asbestverwijderaar via de methodiek van hermetische zone verwijderd worden omdat verwijdering via de methodiek van eenvoudige handelingen en/of couveusezakmethode niet mogelijk is; en er automatisch een verhoogd risico op vrijgave van asbestvezels (max. concentratie 0,01 vezels/cm - CODEX Art. VI.3-54) ontstaat. (Bron: CODEX - Art. VI.3-61.- par 1.)

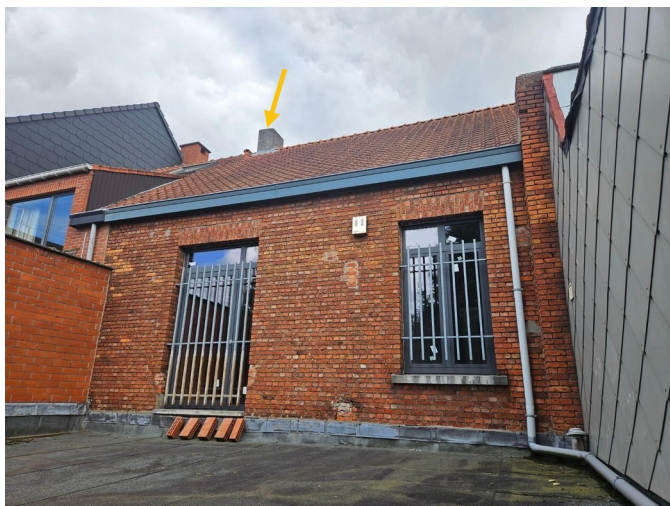
Situeringsfoto

**Reden:** Het te onderzoeken materiaal situeert zich hoger dan 3,50 m te rekenen vanaf een veilige ondergrond

**Uitleg van de asbestdeskundige:** De schouw bevat binnenin mogelijk een asbestcement rookgaskanaal. Laat dit onderzoeken bij eventuele werken.

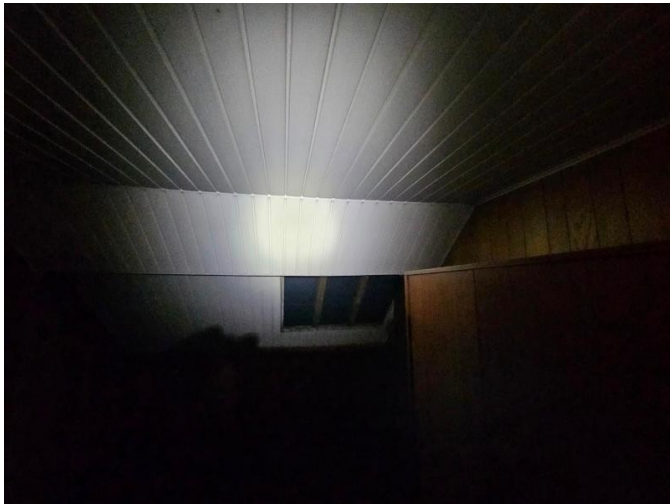
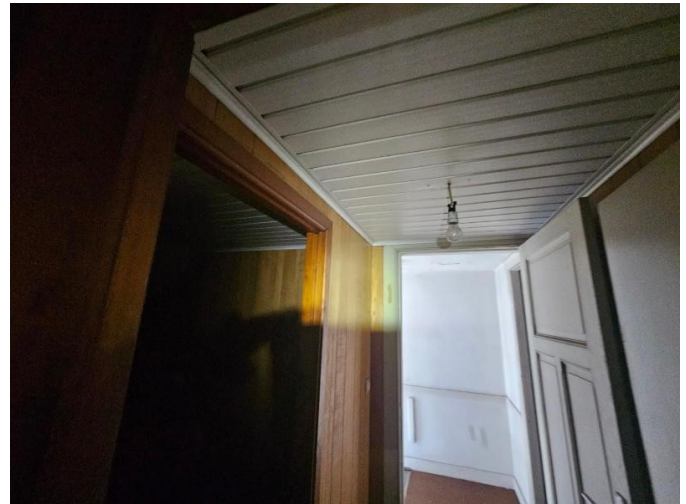
## Fiche 3: Plafonds en muren bestaande uit voorzetpanelen

De plafonds werden afgewerkt met niet-asbestverdachte voorzetpanelen die inspectie van de bedekte structuur (opbouw, pleisterwerk) verhinderen.

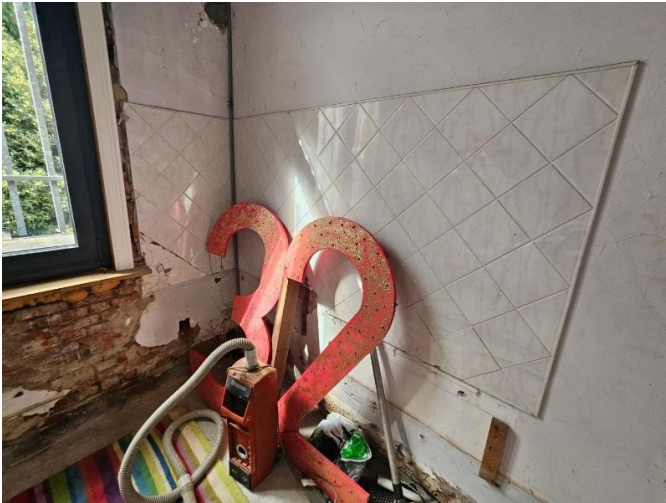
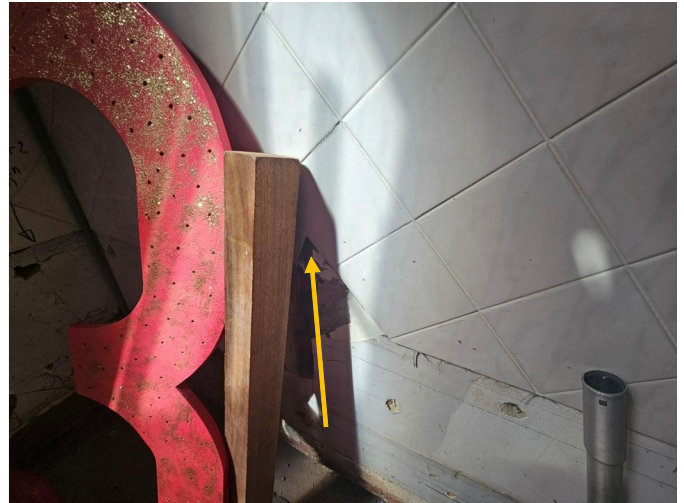
## Fiche 4: Tegellijm faiencetegels

Geen asbest

| # | Type | Referentie | Resultaat |
|---|---|---|---|
| 4.1 | Puntmonster | 5 | Geen asbest |

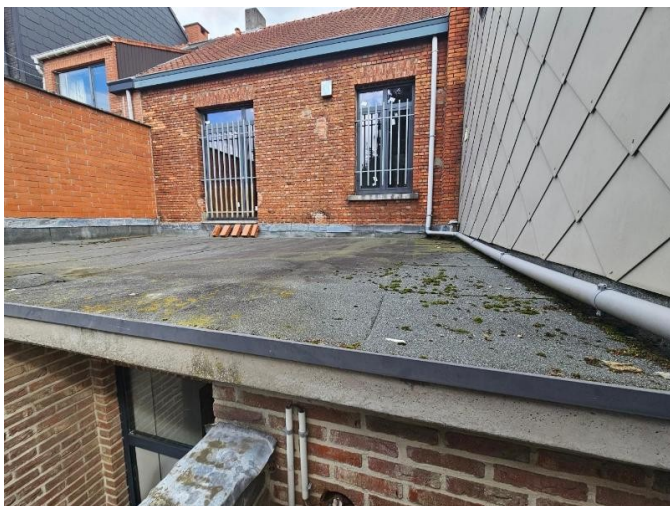
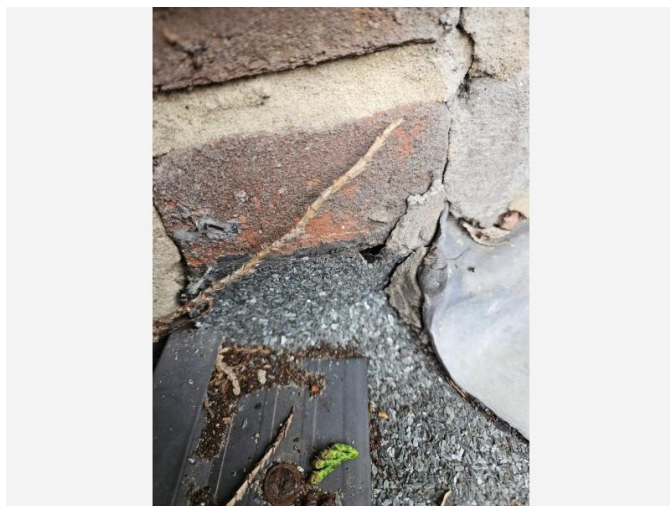
## Fiche 5: Roofing

Geen asbest

| # | Type | Referentie | Resultaat |
|---|---|---|---|
| 5.1 | Puntmonster | 4 | Geen asbest |

| Opmerking | Staalname tot op de eventuele onderliggende lagen is niet mogelijk zonder uitbreiding naar een destructief onderzoek. De aanbouw is gezet in 1995. |

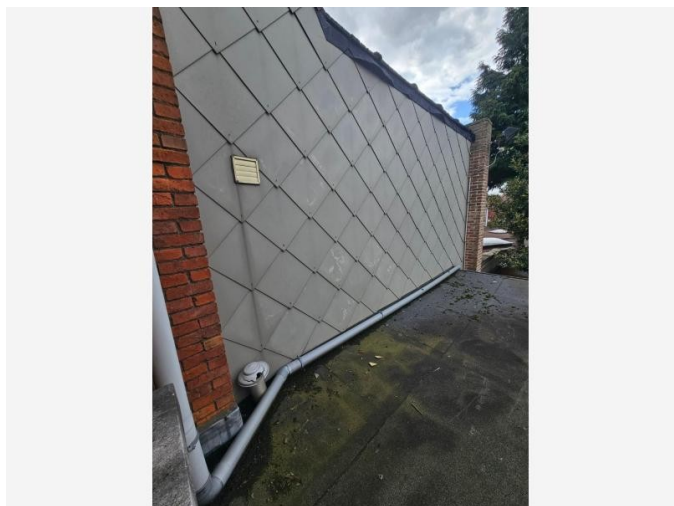
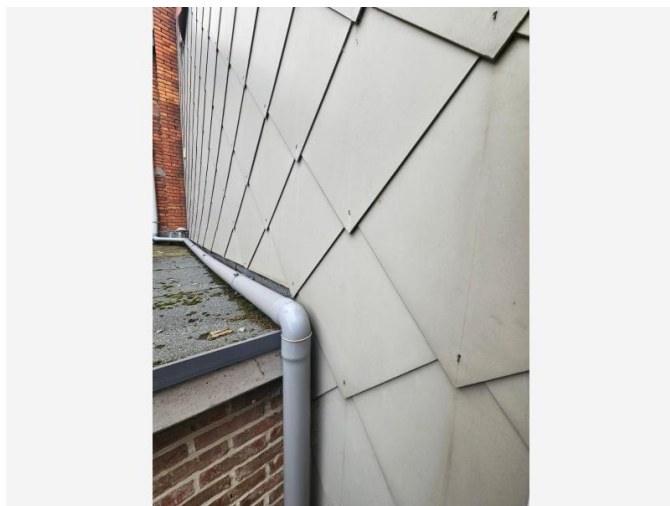
## Fiche 6: Gevel met leien

Geen asbest

| # | Type | Referentie | Resultaat |
|---|---|---|---|
| 6.1 | Puntmonster | 6 | Geen asbest |

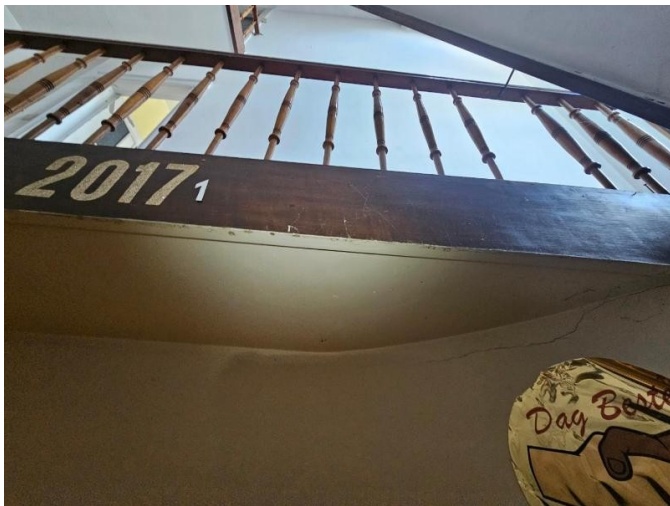
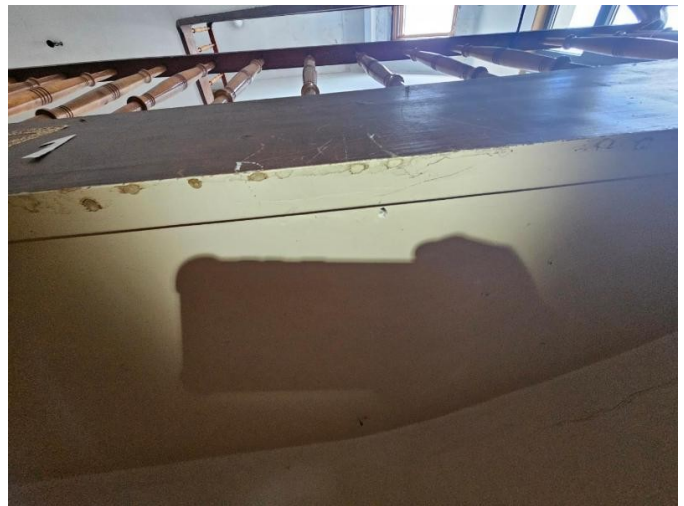
## Fiche 7: Pleisterwerk plafonds

Geen asbest

| # | Type | Referentie | Resultaat |
|---|---|---|---|
| 7.1 | Mengmonster | 2 | Geen asbest |

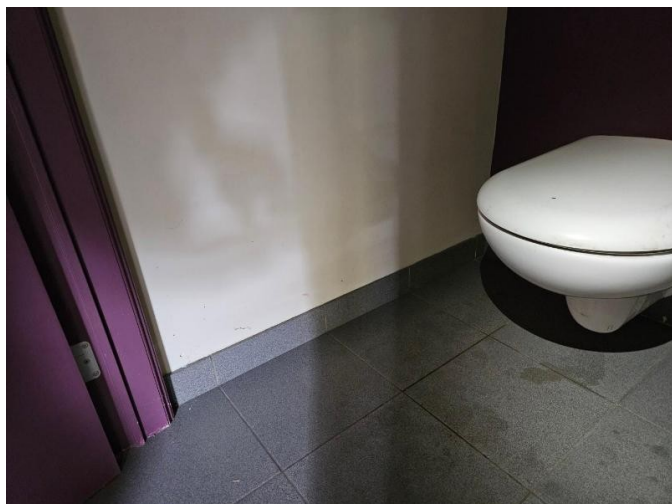
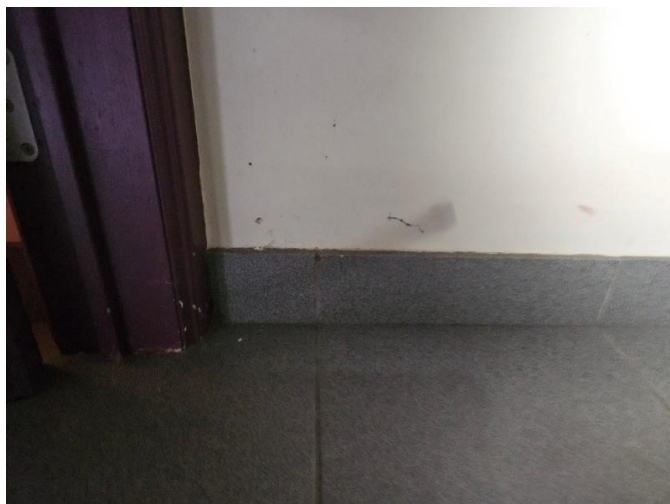
## Fiche 8: Pleisterwerk wanden

Geen asbest

| # | Type | Referentie | Resultaat |
|---|---|---|---|
| 8.1 | Mengmonster | 1 | Geen asbest |

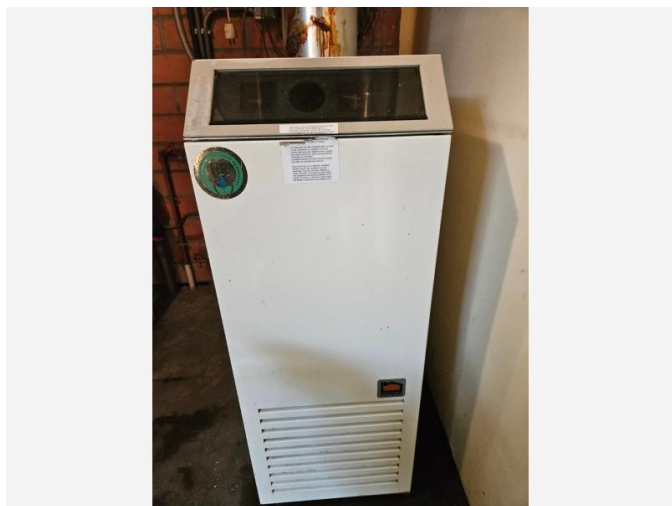
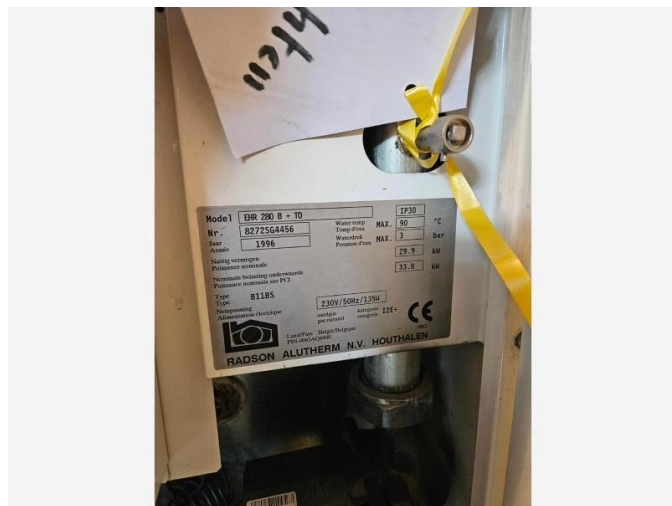
### Fiche 9: CV-ketel (niet verdacht)

| Beschrijving | Notitie | Terug te vinden op plannen |
|---|---|---|
| Fiche 9: CV-ketel (niet verdacht) | De CV-ketel (dichtingen, isolerend materiaal) is niet asbestverdacht. De ketel is geprocureerd in 1996, dus bevat normaal gezien geen asbesthoudende pakkingen. | - |

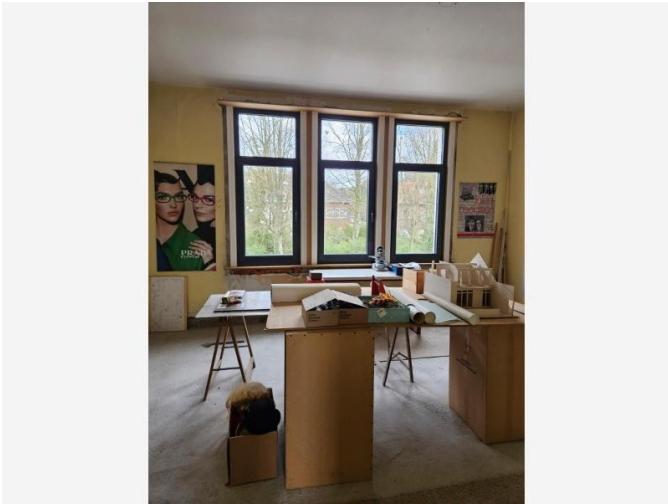
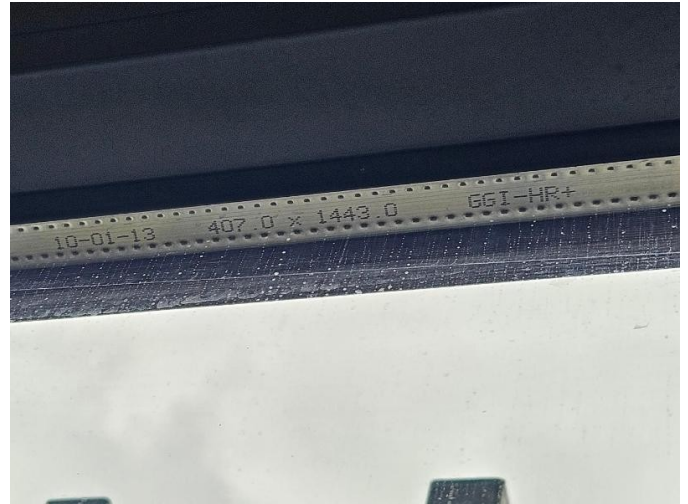
## Fiche 10: Kit aan de ramen

| Beschrijving | Notitie | Terug te vinden op plannen |
|---|---|---|
| Fiche 10: Kit aan de ramen | De kit aan de ramen is niet asbestverdacht. | - |

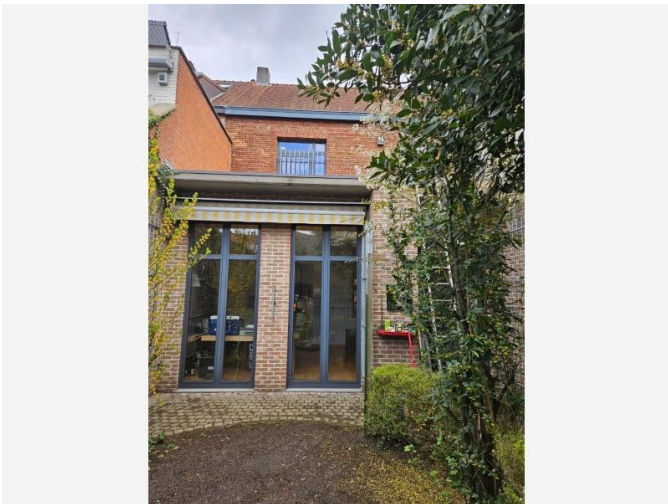
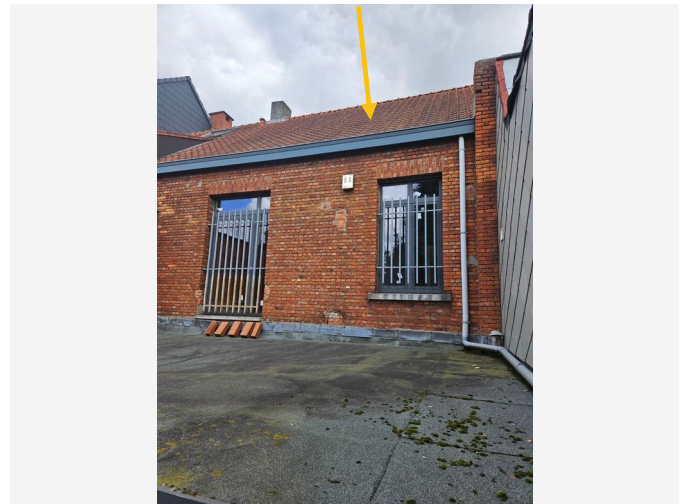
## Fiche 11: Dakbedekking bestaande uit pannen (niet verdacht)

| Beschrijving | Notitie | Terug te vinden op plannen |
|---|---|---|
| Fiche 11: Dakbedekking bestaande uit pannen (niet verdacht) | De dakbedekking is niet-asbestverdacht. | - |

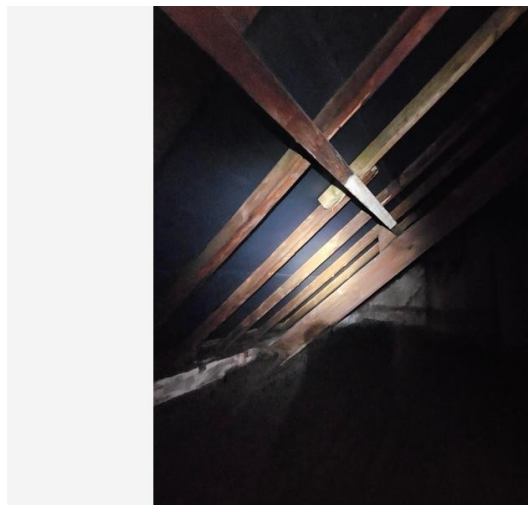
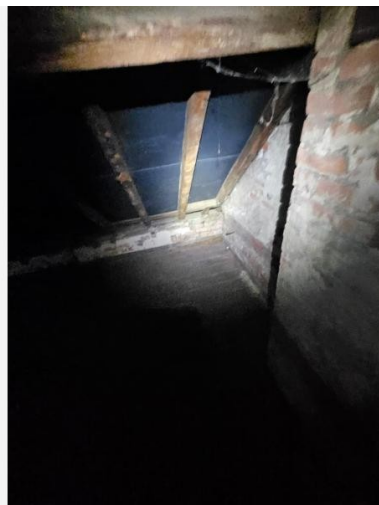
### Fiche 14: Geen asbestverdacht onderdak aangetroffen

| Beschrijving | Notitie | Terug te vinden op plannen |
|---|---|---|
| Fiche 14: Geen asbestverdacht onderdak aangetroffen | Vanuit de zolder werd geen asbestverdacht onderdak aangetroffen. Dit betekent niet dat er geen onderdak aanwezig kan zijn op plaatsen die niet gecontroleerd werden. Bij werken, laat een eventueel aangetroffen onderdak controleren op aanwezigheid van asbest. | - |
