# Asbestinventarisatetest

Kapelsestraat 199, 2950 Kapellen

Attestnummer : 20251101-000748.000

**Niet-asbestveilig**

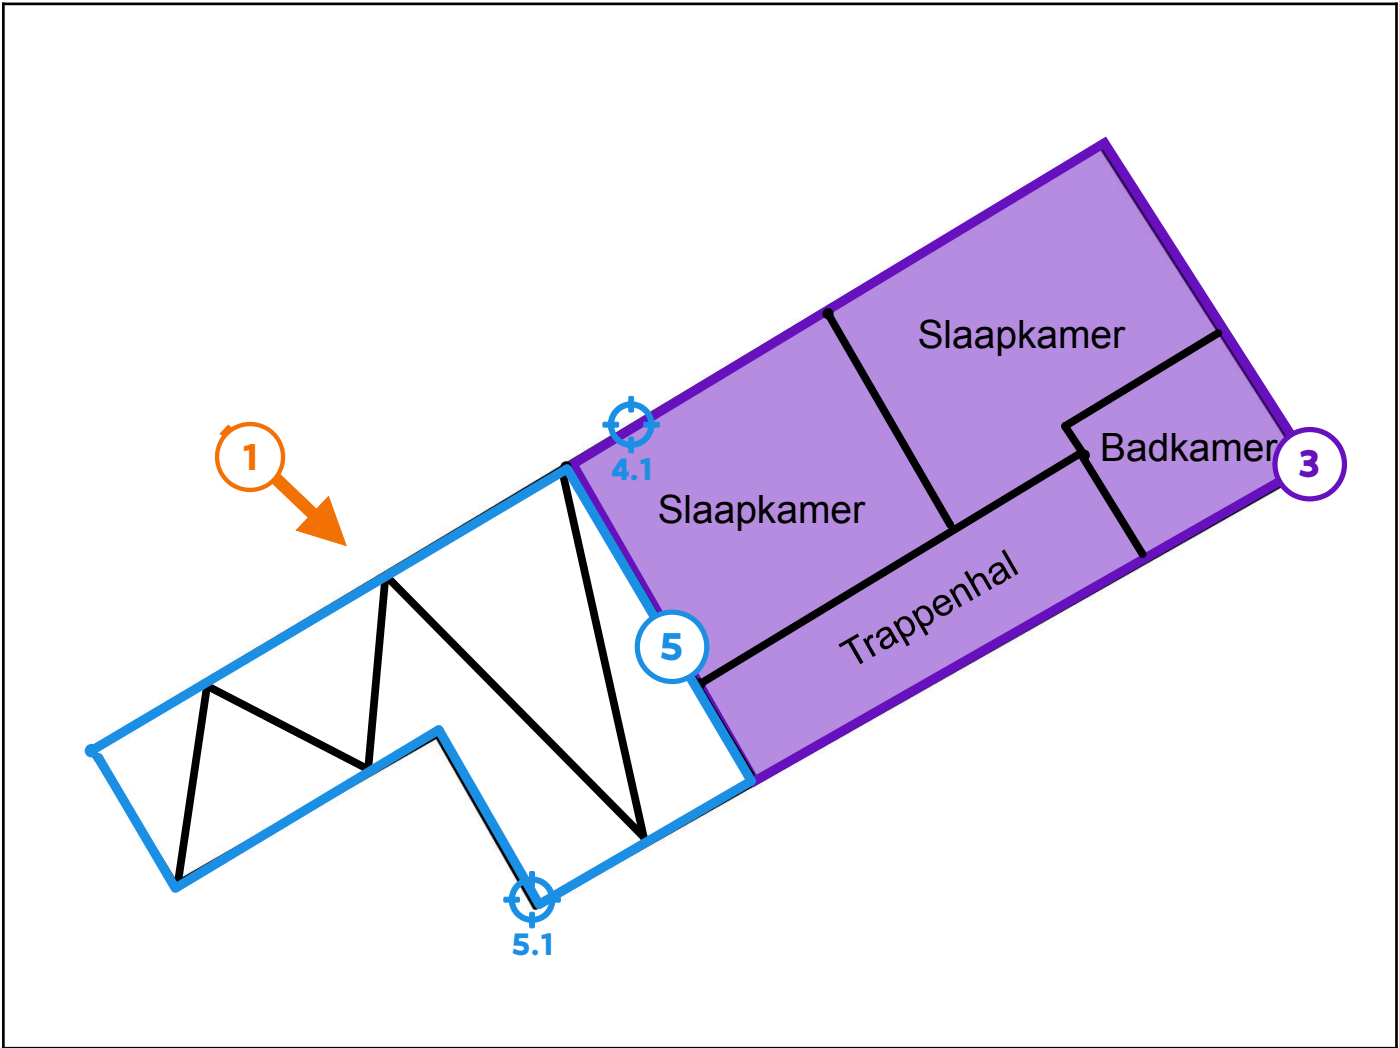
# Plan 1.2: Hoofdgebouw plan

| Beschrijving | Type | Actie |
|---|---|---|
| 1. Schouw | Asbestmateriaal | Verwijderen |

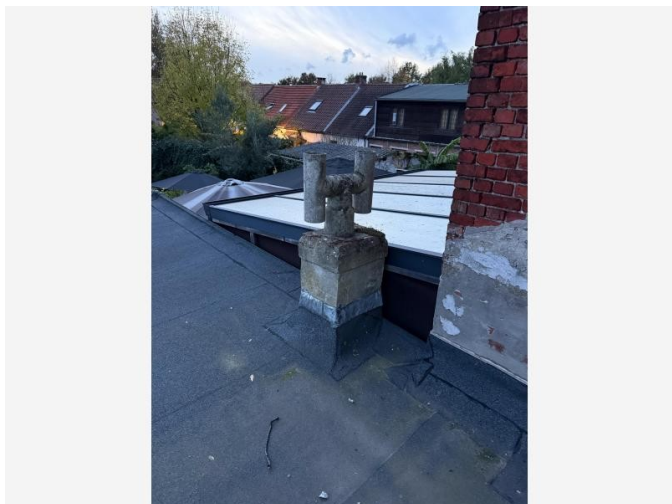
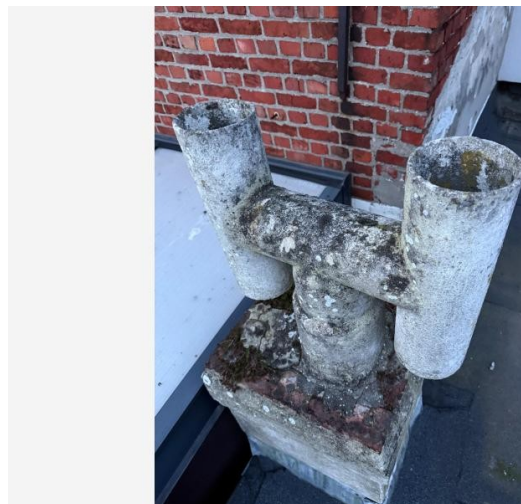
Het asbestmateriaal valt onder de mijlpaal van 2034.

| Eindbeoordeling materiaalrisico | Verhoogd materiaalrisico en/of verhoogde kans op vezelvrijgave |

| Asbestsoort (vezeltype) | Crocidoliet aanwezig |
| Toestand van het materiaal | Matig beschadigd, matig verweerd |

| Beschrijving | Schouw |
| Asbestmateriaal | Rookgaskanaal |

- Zorg voor een veilig beheer. Vermijd het beschadigen van het asbestmateriaal. Controleer de toestand jaarlijks op wijzigingen.
- Voer bijkomende staalname(s) uit.

- Eenvoudige handelingen: enkel door erkend asbestverwijderaar  
Laat deze toepassing professioneel verwijderen.

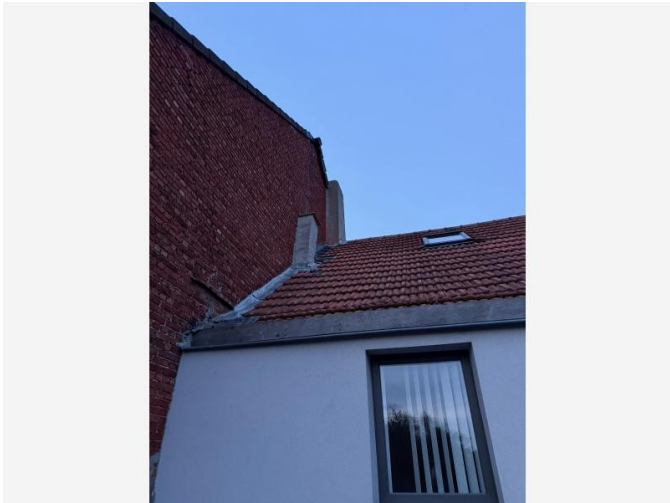
Situeringsfoto

**Reden:** Het te onderzoeken materiaal situeert zich hoger dan 3,50 m te rekenen vanaf een veilige ondergrond

**Uitleg van de asbestdeskundige:** Toepassing is gelegen boven de 3,5m en volledig omkapseld. Hierdoor niet te inspecteren.

| (Asbest)materiaal | Rookgaskanaal |
| Karakterisatie | Asbest (verdacht) |

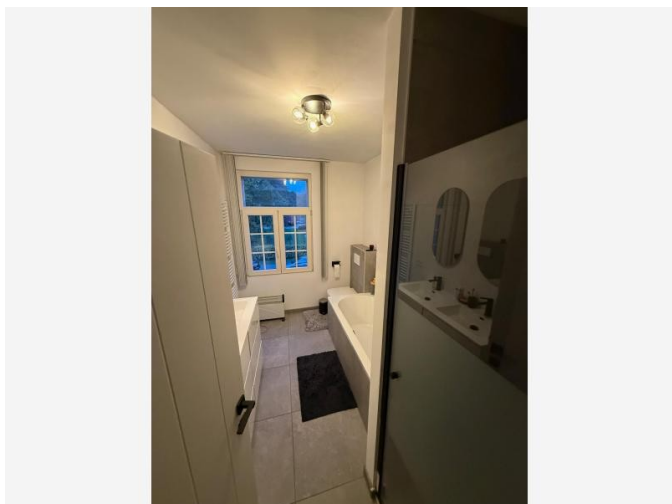
Vrije foto

Alle plafonds waren giproc

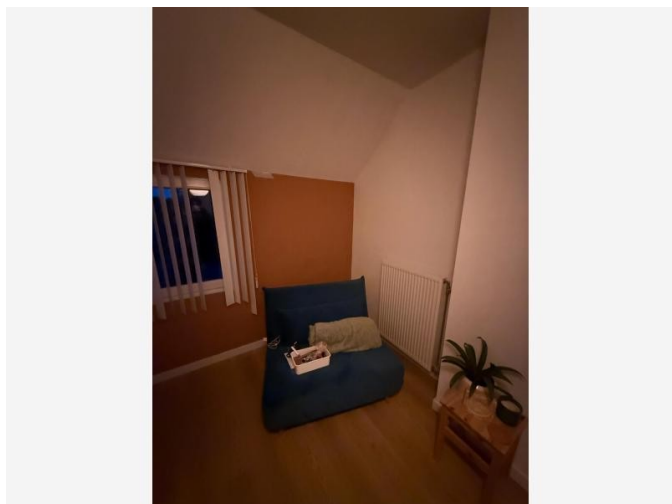
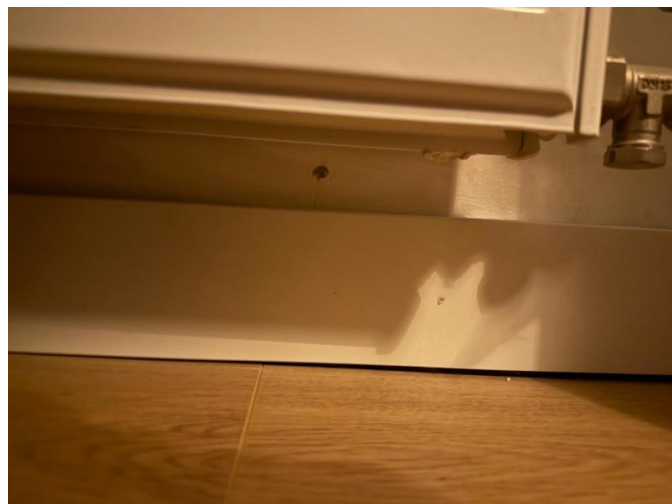
## Fiche 4: Pleisterwerk muren

Geen asbest

| # | Type | Referentie | Resultaat |
|---|---|---|---|
| 4.1 | Mengmonster | 1 | Geen asbest |

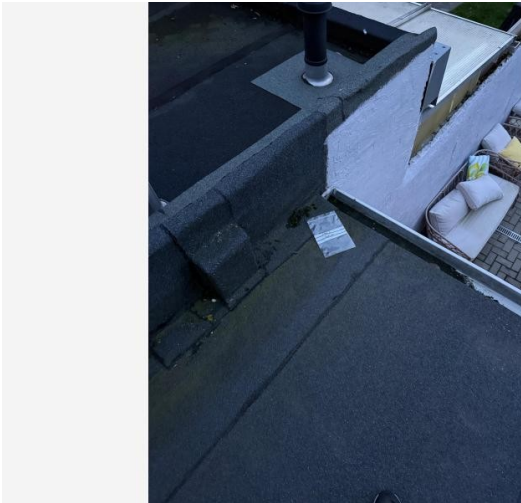
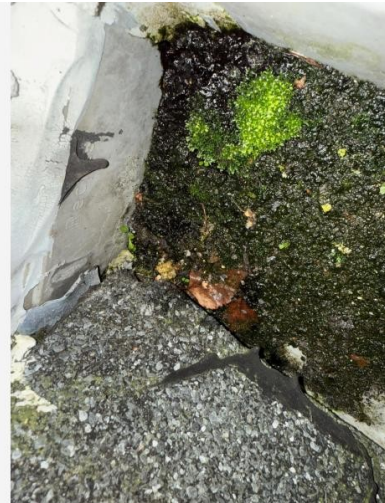
## Fiche 5: Roofing

Geen asbest

| # | Type | Referentie | Resultaat |
|---|---|---|---|
| 5.1 | Puntmonster | 2 | Geen asbest |
