# Asbestinventarisatetest

Olmendreef 10, 2950 Kapellen

Attestnummer : 20240703-000431.000

**Niet-asbestveilig**

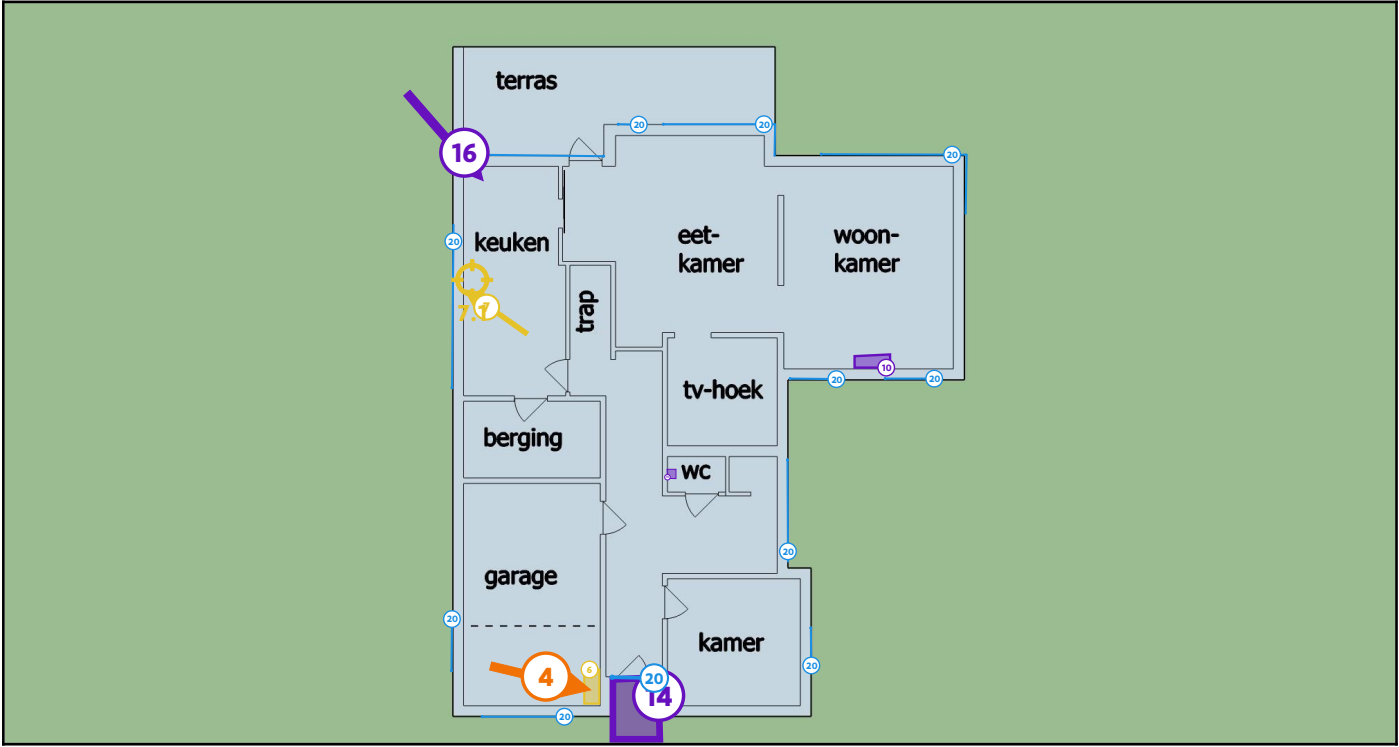
# Plan 1.1: gelijkvloers

| Beschrijving | Type | Actie |
|---|---|---|
| 4. Bakeliet | Asbestmateriaal | Verwijderen |
| 6. Bakeliet elektriciteitsmeter | Asbestmateriaal | Zorgvuldig beheren |
| 7. Antidreunfolie | Asbestmateriaal | Zorgvuldig beheren |

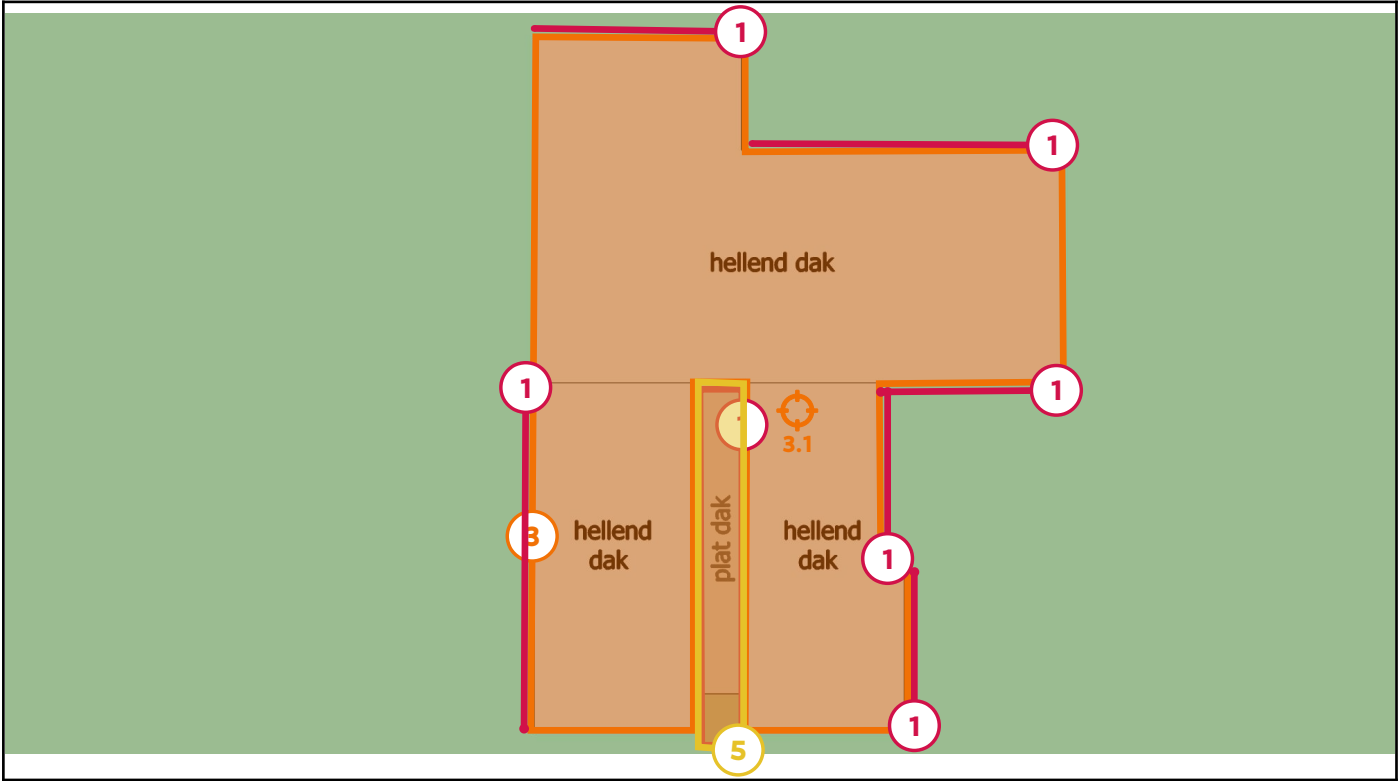
# Plan 1.7: dak

| Beschrijving | Type | Actie |
|---|---|---|
| 1. Slib | Asbestmateriaal | Dringend verwijderen |
| 3. Dakleien | Asbestmateriaal | Verwijderen |
| 5. Roofing plat dak | Asbestmateriaal | Zorgvuldig beheren |

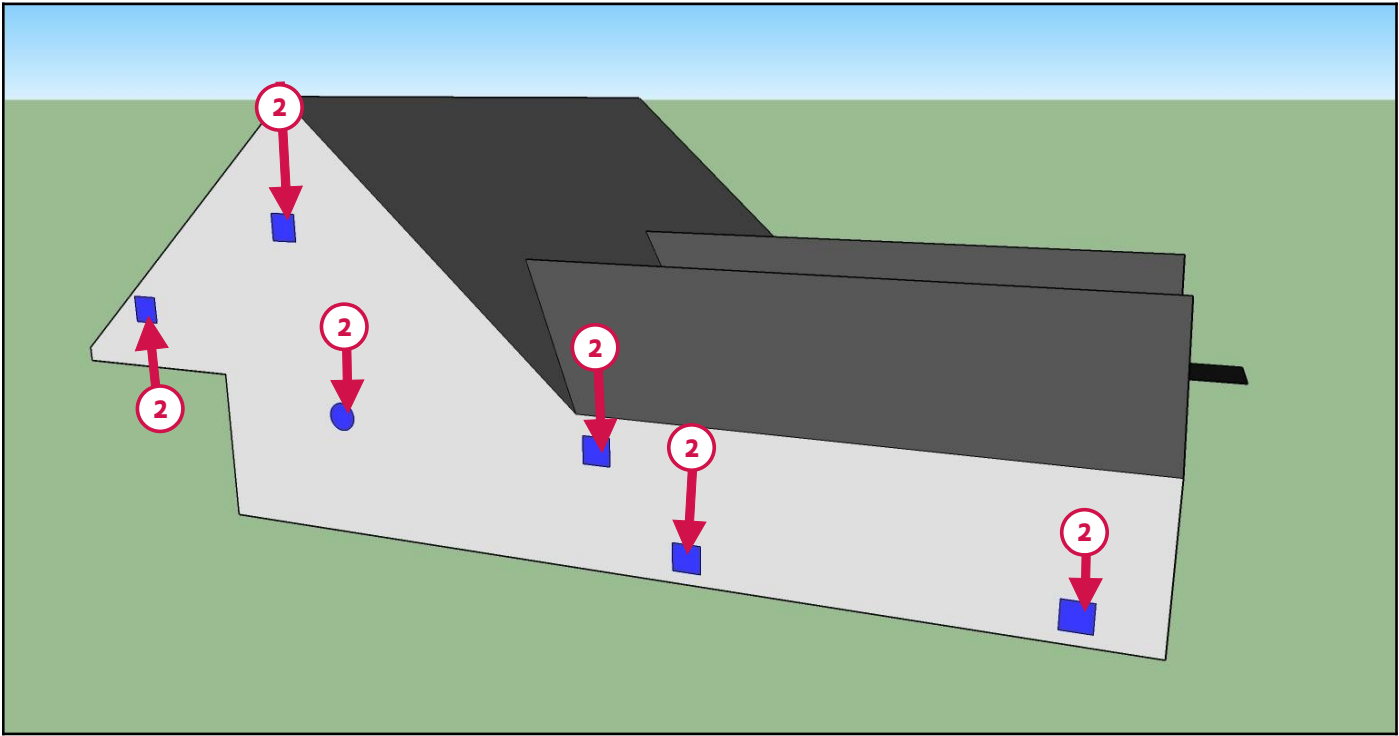
# Plan 1.8: gevelzicht\_LG

| Beschrijving | Type | Actie |
|---|---|---|
| 2. Verluchtingsbuizen | Asbestmateriaal | Dringend verwijderen |

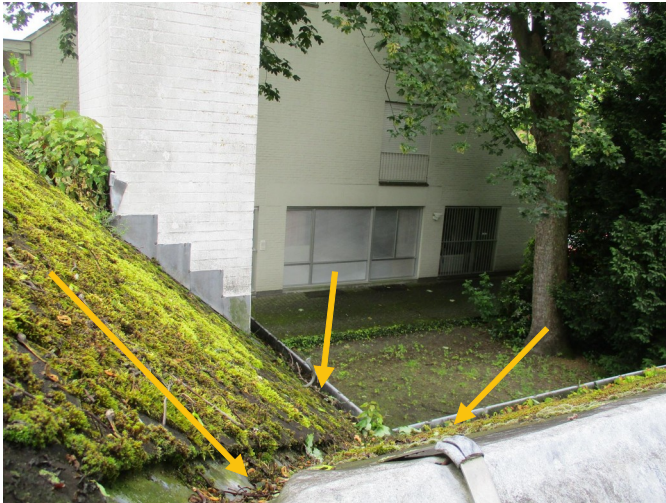
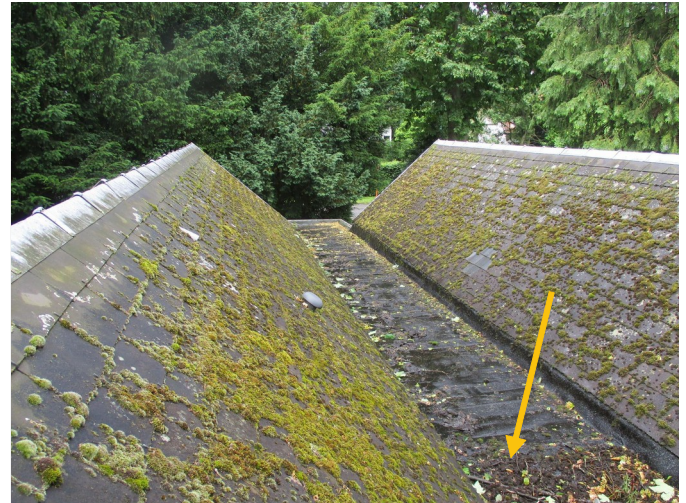
**Dringend verwijderen**

| Beschrijving | Slib |
| Type resten (contaminatie) | <ul style="list-style-type: none"><li>Stof, deeltjes &lt; 4 mm, flinters, gruis (vermengd in materiaal)</li></ul> |
| Bron van de resten | De dakleien dateren vermoedelijk van de oorspronkelijke bouwperiode van de woning in 1985 - 1986. Op de dakleien is vasthechting van (korst)mos en/of vegetatie vast te stellen. |
| Gebondenheid resten | Niet hecht |
| Opmerking | Het gewicht is een inschatting van al het aanwezige slib in de verschillende dakgoten en op het plat dak. |

- Verwijder het asbestafval.

Het slib mag verwijderd worden via doe-het zelf. Gebruik steeds de nodige persoonlijke beschermingsmiddelen zoals een mondmasker type FFP3, handschoenen en een overall.

Het slib in de dakgoot en op het plat dak wordt best verwijderd wanneer het nat of vochtig is. Stop het in een dubbele en luchtdichte verpakking en voer het af naar het recyclagepark als asbestmateriaal. Gerecupereerd regenwater kan best niet gebruikt worden voor het besproeien van de (moes)tuin.

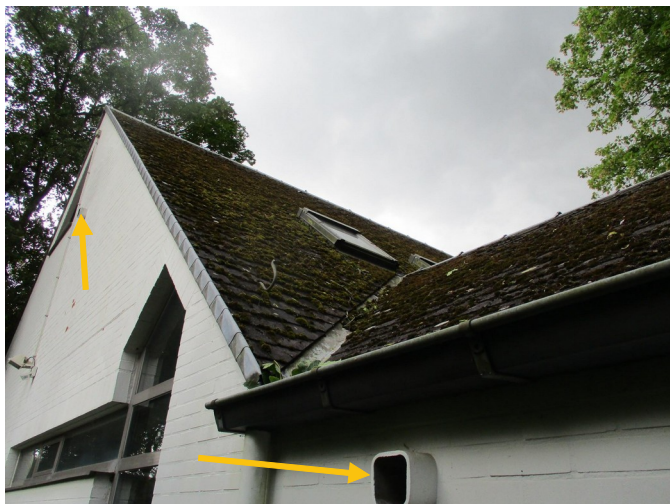
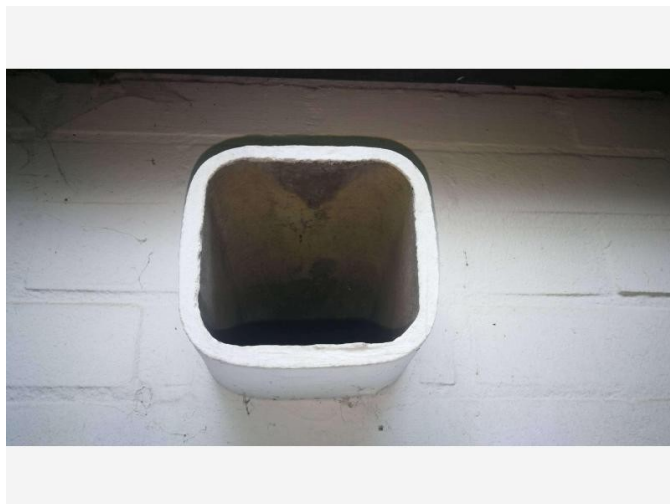
Dringend verwijderen

| Eindbeoordeling materiaalrisico | Hoog materiaalrisico en/of hoge kans op vezelvrijgave |
| Opmerking | <p>De buizen dateren vermoedelijk van de bouwperiode van de woning, doch zijn in goede staat.</p> <p>De buitenzijde van de buizen werd geschilderd, de binnenzijde niet.</p> |

| Asbestsoort (vezeltype) | Crocidoliet aanwezig |
| Toestand van het materiaal | Matig beschadigd, matig verweerd |

| Opmerking | <p>Het betreft de verschillende verluchtingsbuizen ter hoogte van de linkse gevel. Namelijk 2 ter hoogte van de garage, 1 ter hoogte van de berging (bijkeuken), 1 ter hoogte van de keuken, 2 ter hoogte van de badkamer. Aan de binnenzijde bevindt zich een manueel regelbaar verluchttingsrooster.</p> <p>Ook ter hoogte van de open haard bevinden zich 2 buizen.</p> |

- Zorg voor een veilig beheer. Vermijd het beschadigen van het asbestmateriaal. Controleer de toestand jaarlijks op wijzigingen.
- Zorg voor een veilig beheer en verwijder dit asbestmateriaal wanneer het bij werken eenvoudig bereikbaar wordt. Controleer de toestand jaarlijks op wijzigingen.

- Eenvoudige handelingen: mag via doe-het-zelf of door werknemer(s) met opleidingsattest eenvoudige handelingen  
EH via doe-het-zelf : gebruik steeds de nodige persoonlijke beschermingsmiddelen zoals een FFP3 masker, handschoenen en een overall. Bevochtig de buizen en maak deze voorzichtig los zonder te breken, verpak dubbel en voer op een correcte manier af naar het recyclagepark.

EH door werknemer(s) met een opleidingsattest eenvoudige handelingen. Deze verwijderingsmethode is aangeraden indien de toepassing niet te verwijderen is zonder deze te beschadigen of te vergruizen.

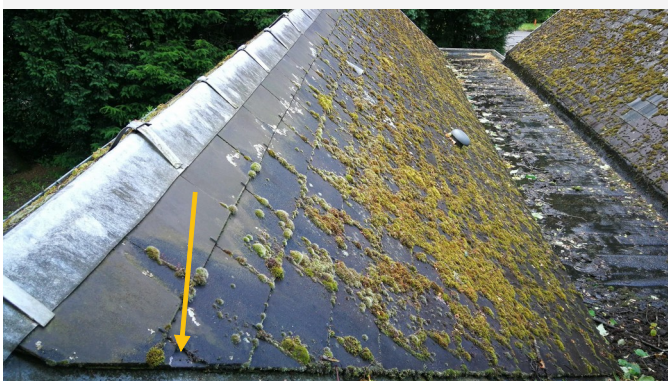
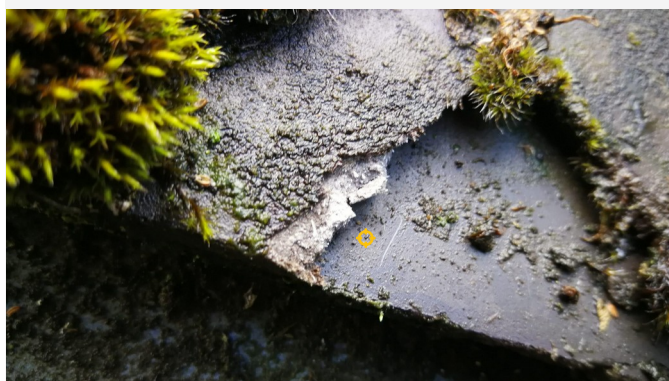
Verwijderen

| Eindbeoordeling materiaalisico | Verhoogd materiaalisico en/of verhoogde kans op vezelvrijgave |
| Opmerking | Vasthechting van (korst)mos en/of vegetatie op de verschillende hellende dakdelen met leien. |

| Asbestsoort (vezeltype) | Alleen chrysotiel |
| Toestand van het materiaal | Matig beschadigd, matig verweerd |

| Opmerking | De hoeveelheid is een inschatting van de volledige dakoppervlakte bedekt met leien. |

- Zorg voor een veilig beheer. Vermijd het beschadigen van het asbestmateriaal. Controleer de toestand jaarlijks op wijzigingen.
- Zorg voor een veilig beheer en verwijder dit asbestmateriaal wanneer het bij werken eenvoudig bereikbaar wordt. Controleer de toestand jaarlijks op wijzigingen.
- Hemelwater dat afspoelt van asbestcement daken of gevels kan asbestdeeltjes bevatten. Gebruik het enkel voor gesloten circuits (bv. spoelen toiletten). Reinig na het vervangen van het dak of de gevel de dakgoten en regenwaterput of -ton om asbesthoudend sediment of slib te verwijderen

- Eenvoudige handelingen: mag via doe-het-zelf of door werknemer(s) met opleidingsattest eenvoudige handelingen  
EH via doe-het-zelf : gebruik steeds de nodige persoonlijke beschermingsmiddelen zoals een FFP3 masker, handschoenen en een overall. Bevochtig de leien vooraleer deze te gaan verwijderen. Maak de leien voorzichtig los zonder deze te breken, stop het in een dubbele en luchtdichte verpakking en voer op een correcte manier af naar het recyclagepark.

Uiteraard is het ook mogelijk om de leien te laten verwijderen door een erkend asbestverwijderaar.

Het slib in de dakgoot wordt best verwijderd wanneer het nat of vochtig is. Deponeer het in een zak en verwijder het als asbestmateriaal.

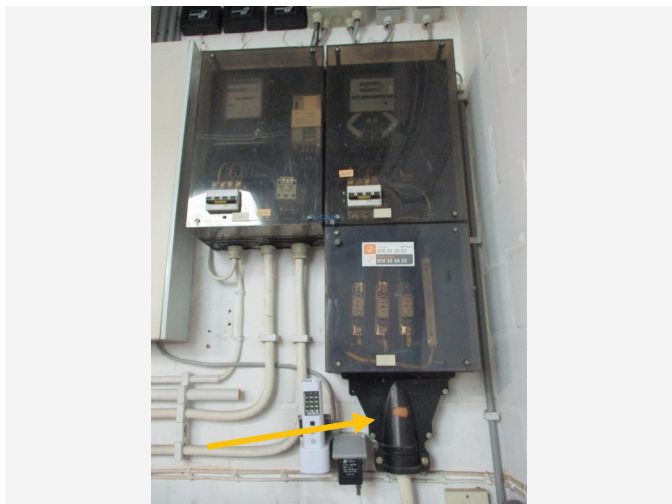
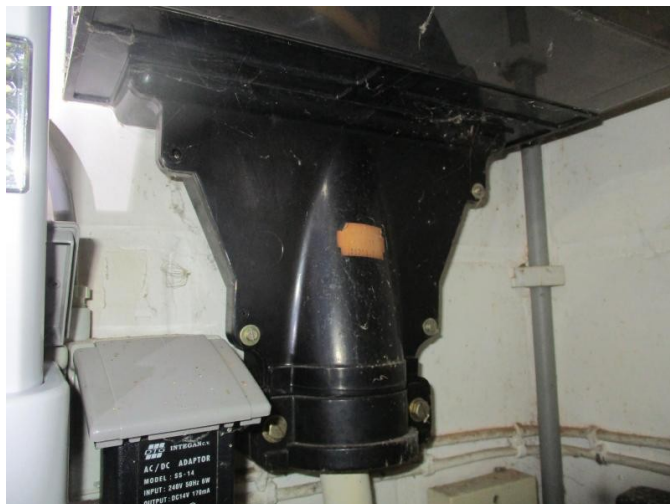
Verwijderen

| Eindbeoordeling materiaalisico | Verhoogd materiaalisico en/of verhoogde kans op vezelvrijgave |

| Asbestsoort (vezeltype) | Crocidoliet aanwezig |
| Toestand van het materiaal | Licht beschadigd, licht verweerd. Intact materiaal type Pical – asbestboard of categorie III 'gebondenheid' |

| Opmerking | Het betreft de geleider van de hoofdkabel van de elektrische installatie. |

- Zorg voor een veilig beheer. Vermijd het beschadigen van het asbestmateriaal. Controleer de toestand jaarlijks op wijzigingen.
- Zorg voor een veilig beheer en verwijder dit asbestmateriaal wanneer het bij werken eenvoudig bereikbaar wordt. Controleer de toestand jaarlijks op wijzigingen.

- Eenvoudige handelingen: mag via doe-het-zelf of door werknemer(s) met opleidingsattest eenvoudige handelingen  
EH via doe-het-zelf : gebruik steeds de nodige persoonlijke beschermingsmiddelen zoals een FFP3 masker, handschoenen en een overall. Maak de toepassing los zonder deze te breken, stop deze in een dubbele verpakking en voer op een correcte manier af naar het recyclagepark.  
EH door werknemer(s) met een opleidingsattest eenvoudige handelingen.  
In de praktijk zullen de elektriciteitsmeters en toebehoren op termijn vervangen worden door de netbeheerder.

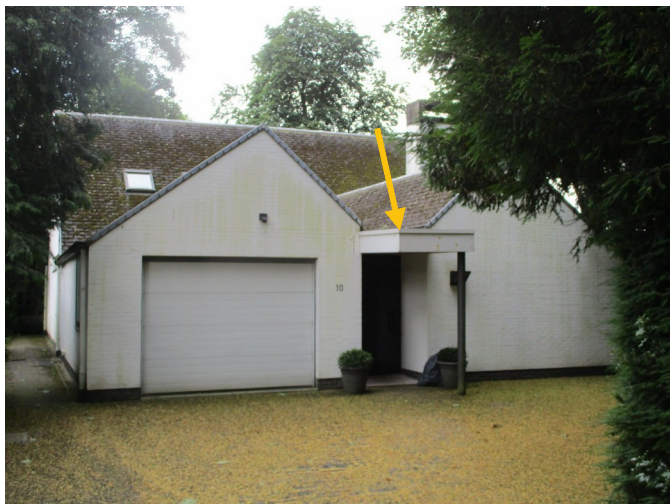
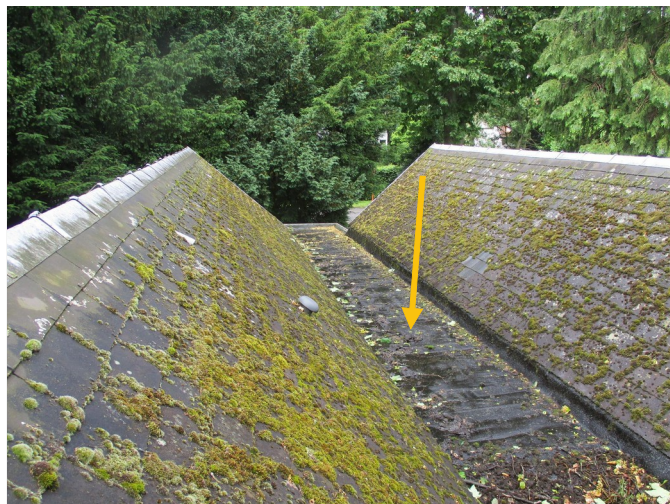
| Opmerking | De oppervlakte is een inschatting van de roofing op het platte dak temidden van het voorste gebouwgedeelte. |

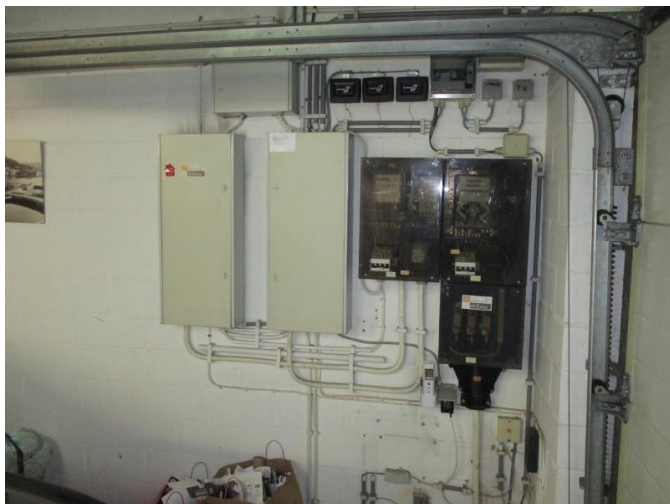
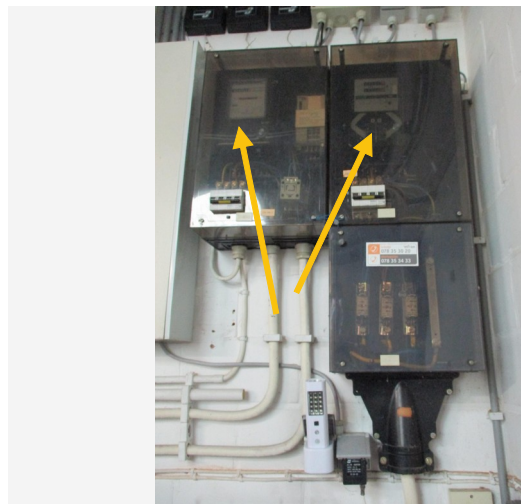
| Opmerking | De hoeveelheid is een inschatting. |

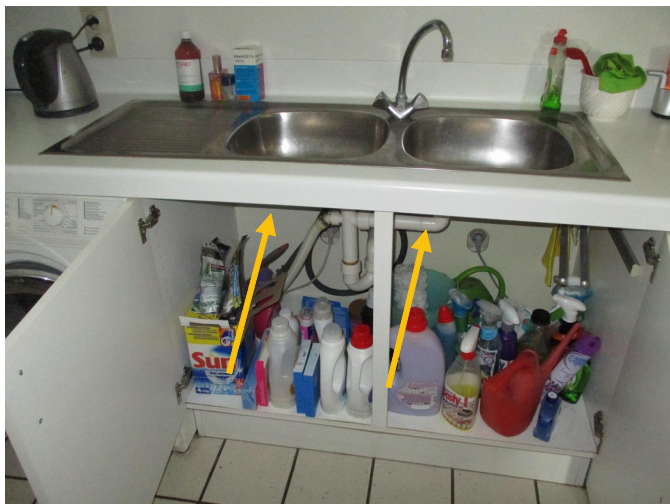
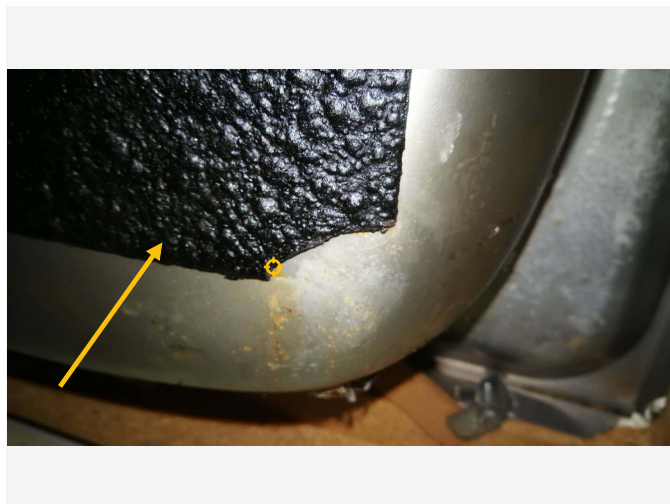
| Opmerking | Zowel aan de wasbak als aan de spoelbak werd een folie vastgesteld.<br>Het gewicht is een inschatting. |
