# Asbestinventarisatetest

Koningin Elisabethlei 8, 2950 Kapellen

Attestnummer : **20260416-000148.000**

Uitgegeven op : **16.04.2026**

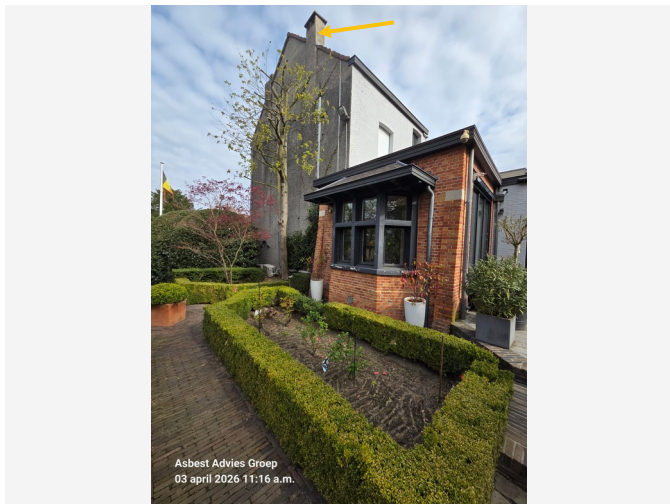
Situeringsfoto

**Reden:** Het te onderzoeken materiaal situeert zich hoger dan 3,50 m te rekenen vanaf een veilige ondergrond

**Uitleg van de asbestdeskundige:** Het rookgaskanaal is niet beoordeeld. Aan de binnenzijde is de kachel aangesloten. Aan de buitenzijde is het hoger dan 3,5 meter om de schoorsteen te inspecteren. Het is niet zichtbaar of er een asbestverdacht rookgaskanaal aanwezig is in de schoorsteen. Conform ons inspectieprotocol mogen wij een beperking inroepen voor hoogtes hoger dan 3,5 m. Indien men dit wil laten onderzoeken, dient er een nieuwe afspraak gemaakt te worden en moet er een hoogtewerker voorzien worden, evenals iemand die bevoegd is om deze te bedienen en eventueel een techniek die de al dan niet aanwezige schouwwhoed kan afnemen en weer terugplaatsen.

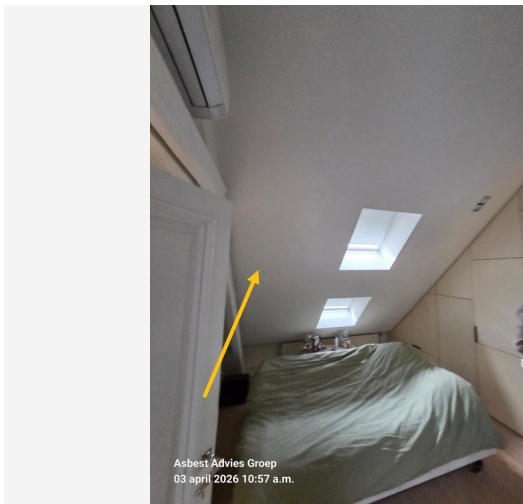
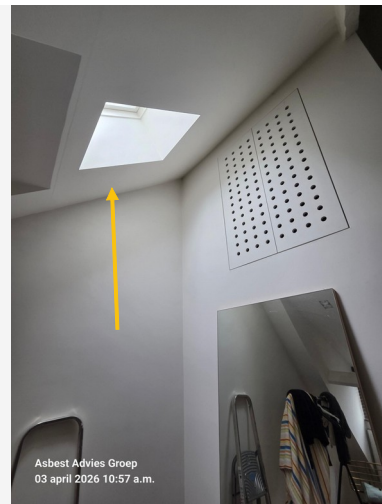
Plafonds uigevoerd met Gyproc

| Basis voor advies | De asbestdeskundige beoordeelt het materiaal als niet-asbestverdacht. |

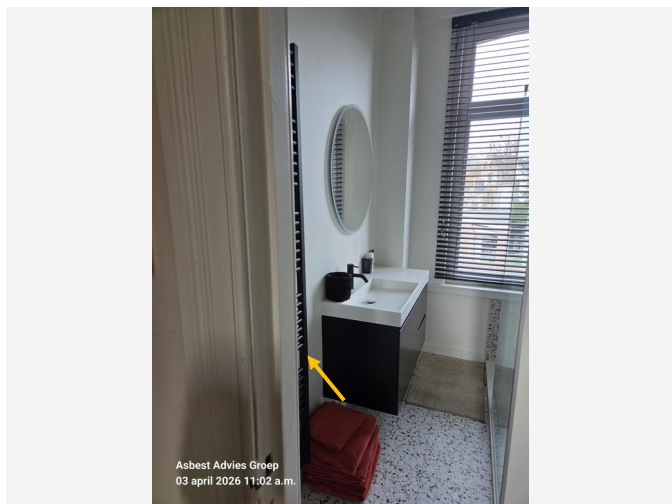
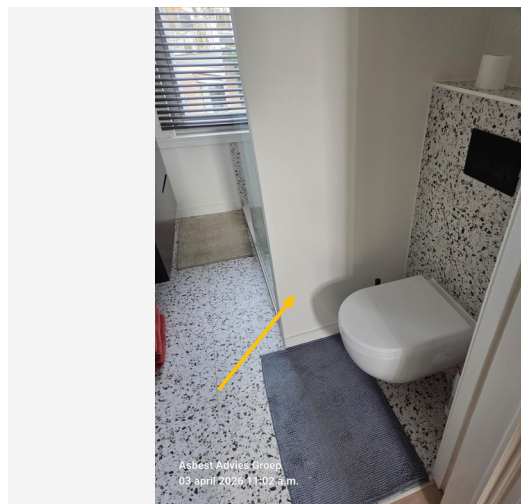
Binnenwanden uitgevoerd in Gyproc.

| Basis voor advies | De asbestdeskundige beoordeelt het materiaal als niet-asbestverdacht. |

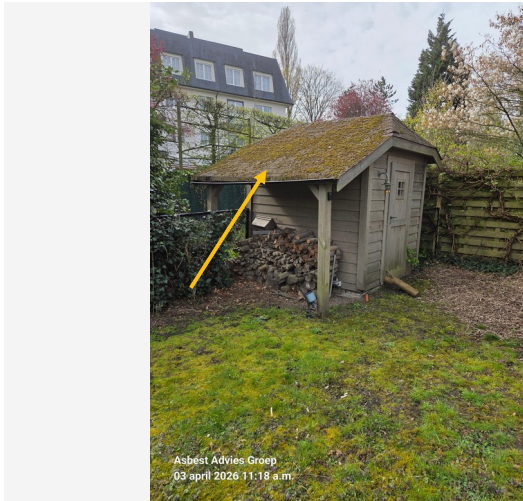
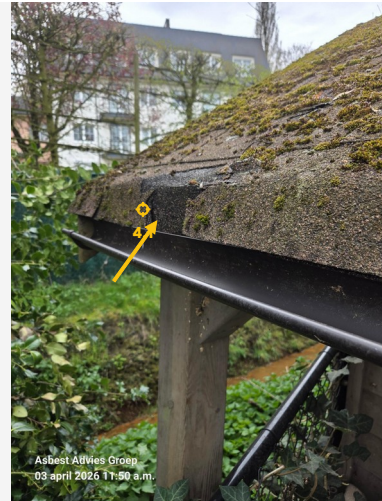
## Fiche 4: Roofing tuinhuis

Geen asbest

| # | Type | Referentie | Resultaat |
|---|---|---|---|
| 4.1 | Puntmonster | MN08 | Geen asbest |

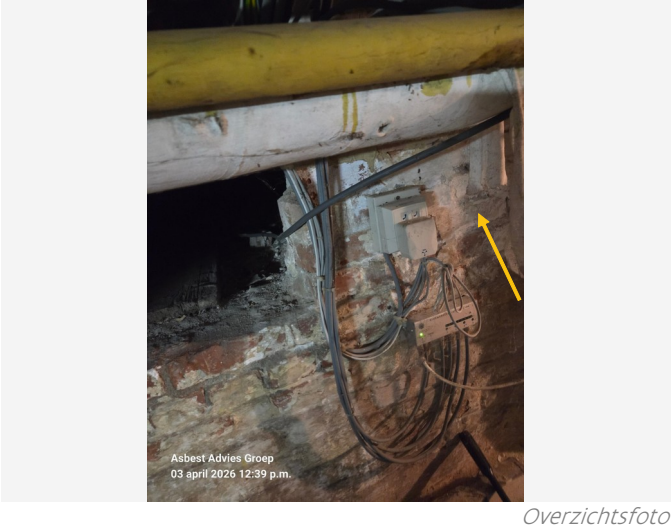
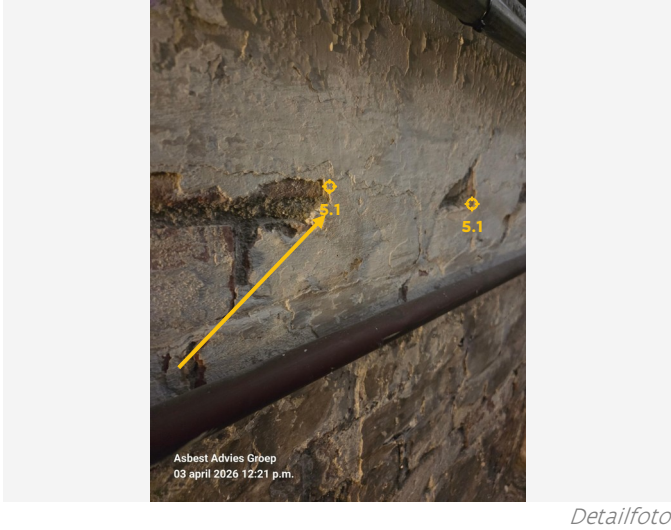
Geen asbest

| # | Type | Referentie | Resultaat |
|---|---|---|---|
| 5.1 | Mengmonster | MN03 | Geen asbest |

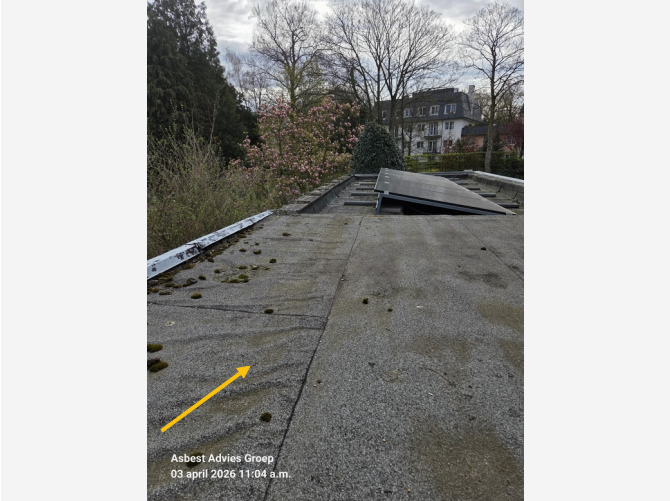
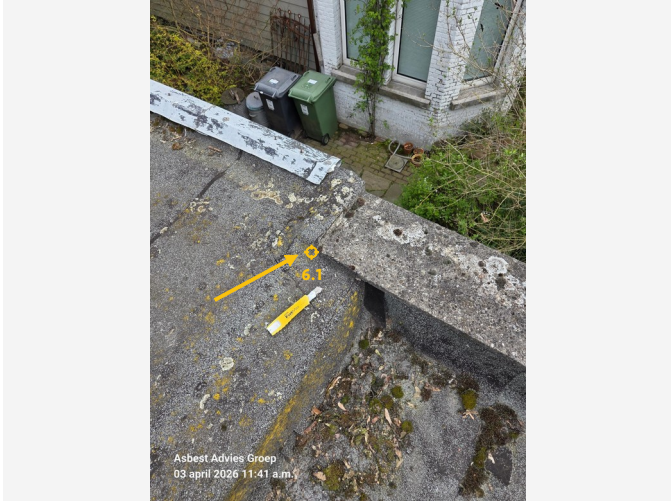
Geen asbest

| # | Type | Referentie | Resultaat |
|---|---|---|---|
| 6.1 | Puntmonster | MN07 | Geen asbest |

| Opmerking | <p>De hoeveelheid is een zo nauwkeurig mogelijke opmeting, waar evenwel kleine afwijkingen op mogelijk zijn.</p> <p>Controle en staalname van eventuele onderliggende lagen is enkel mogelijk mits uitbreiding naar een aanvullend destructief onderzoek.</p> |

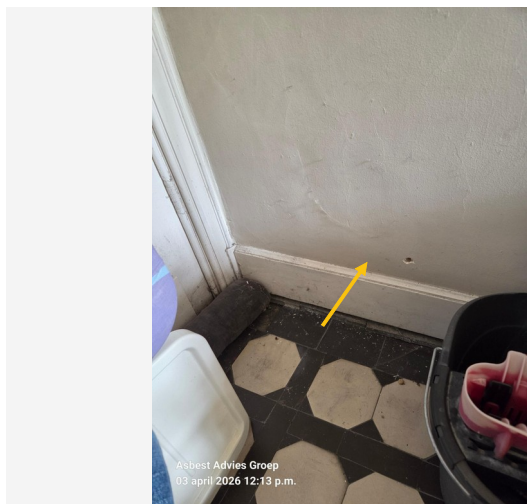
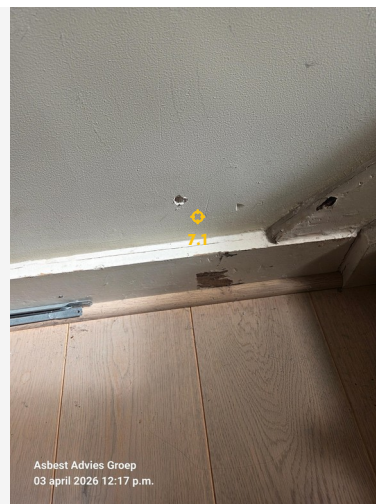
## Fiche 7: Pleisterwerk muren

Geen asbest

| # | Type | Referentie | Resultaat |
|---|---|---|---|
| 7.1 | Mengmonster | MN01 | Geen asbest |

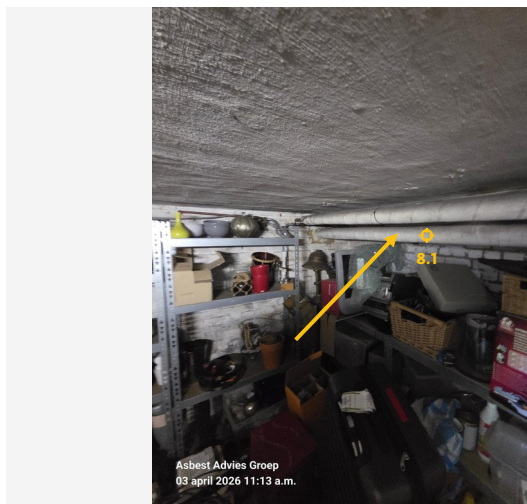
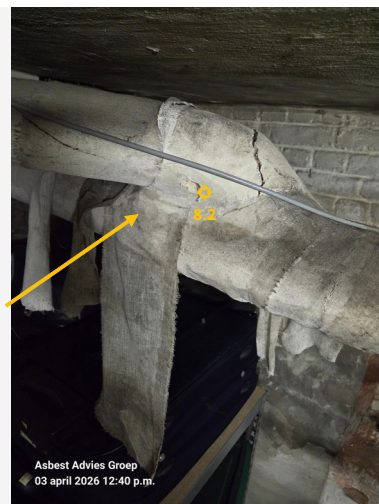
## Fiche 8: Leidingisolatie in gips

Geen asbest

| # | Type | Referentie | Resultaat |
|---|---|---|---|
| 8.1 | Mengmonster | MN04 - Rechte stukken | Geen asbest |
| 8.2 | Mengmonster | MN05 - Bochten | Geen asbest |

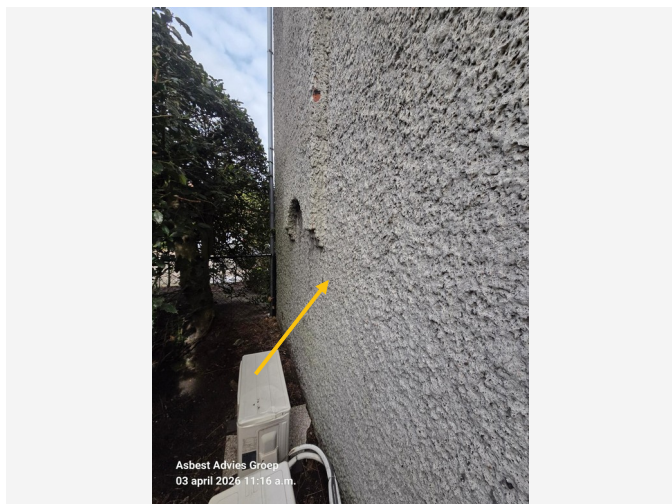
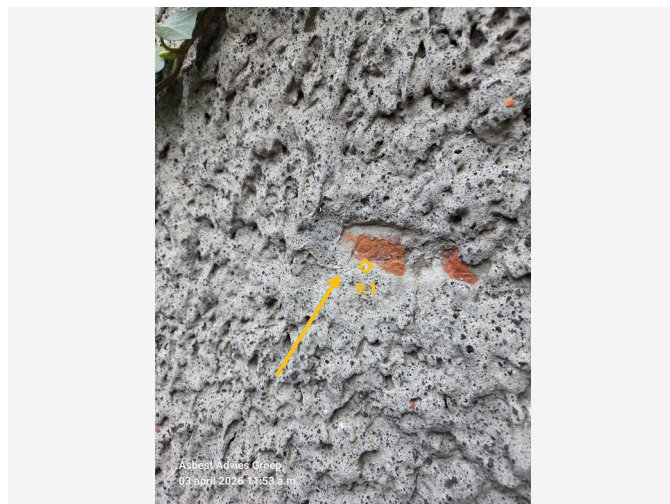
## Fiche 9: Cementering zijgevel

Geen asbest

| # | Type | Referentie | Resultaat |
|---|---|---|---|
| 9.1 | Puntmonster | MN10 | Geen asbest |

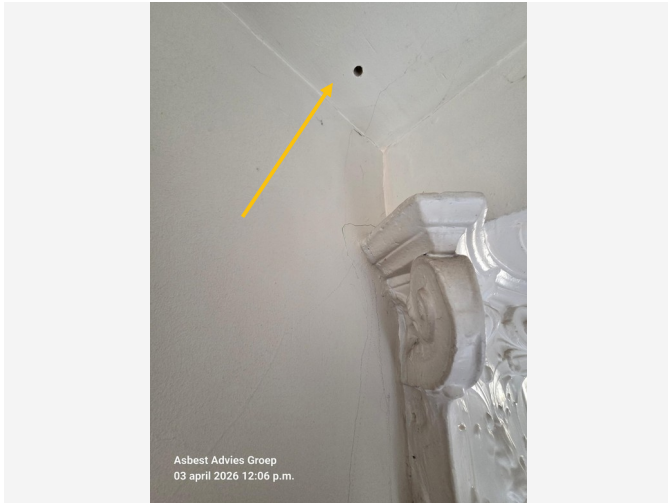
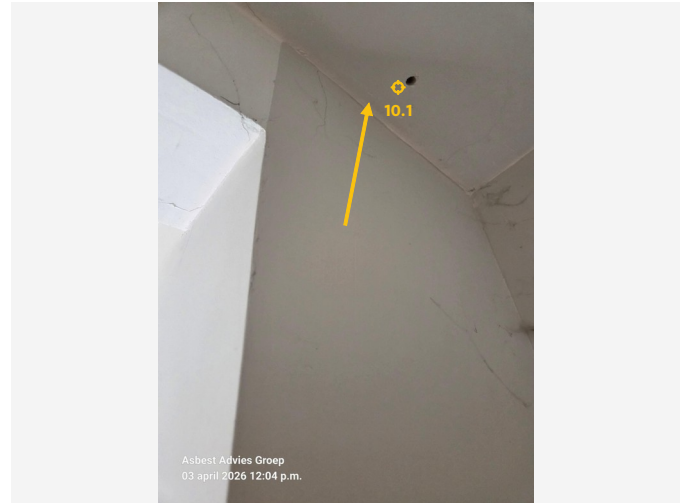
## Fiche 10: Pleisterwerk plafonds

Geen asbest

| # | Type | Referentie | Resultaat |
|---|---|---|---|
| 10.1 | Mengmonster | MN02 | Geen asbest |

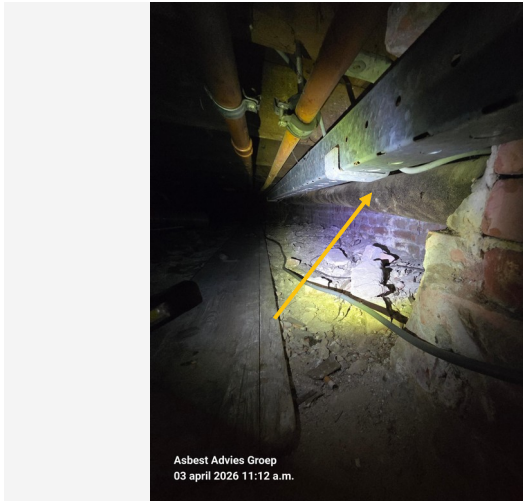
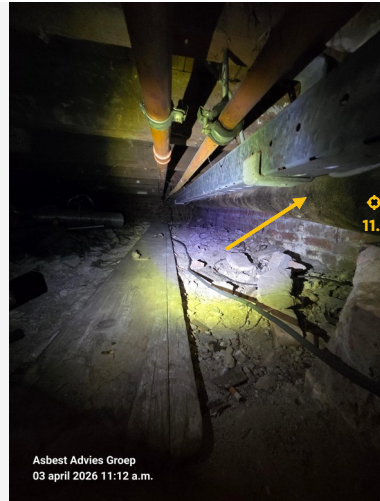
Geen asbest

| # | Type | Referentie | Resultaat |
|---|---|---|---|
| 11.1 | Puntmonster | MN06 | Geen asbest |

| Opmerking | De hoeveelheid is een zo nauwkeurig mogelijke opmeting, waar evenwel kleine afwijkingen op mogelijk zijn. Teerkarton is omwikkeld over een isolatie van glasvezel. |

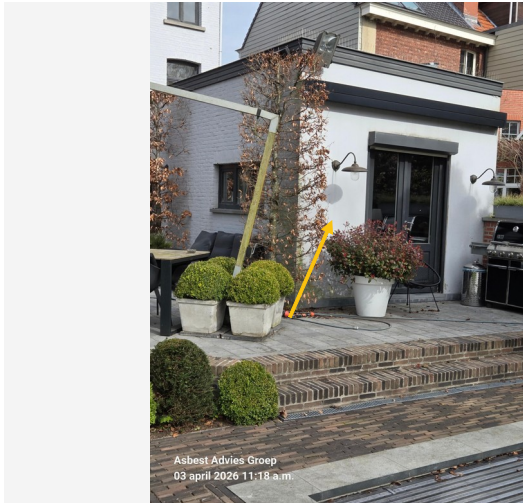
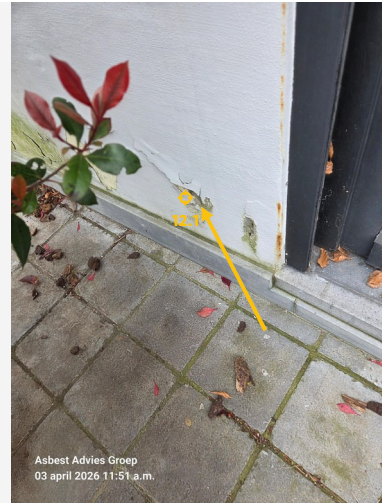
## Fiche 12: Cementering achtergevel

Geen asbest

| # | Type | Referentie | Resultaat |
|---|---|---|---|
| 12.1 | Mengmonster | MN09 | Geen asbest |

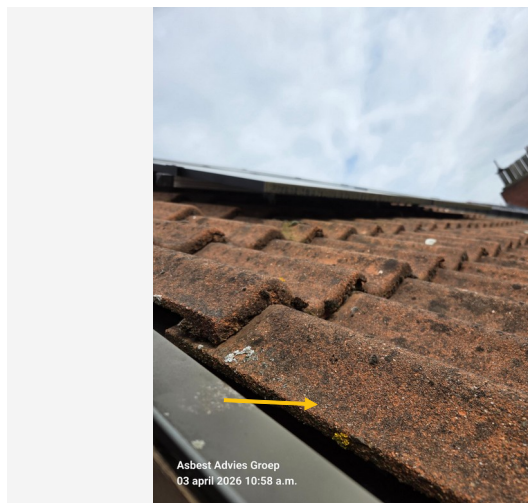
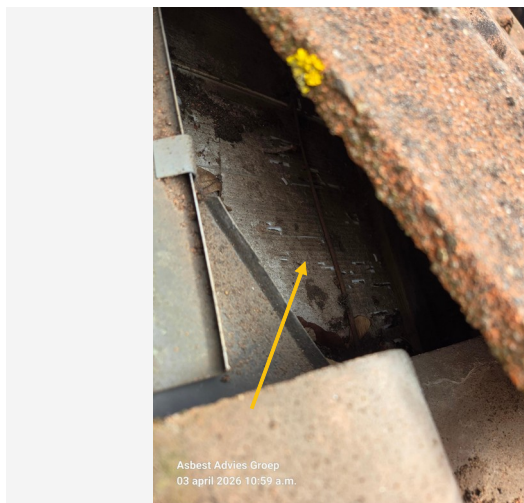
### Fiche 14: Onderdak (niet-asbestverdacht)

| Beschrijving | Notitie | Terug te vinden op plannen |
|---|---|---|
| Fiche 14: Onderdak (niet-asbestverdacht) | Bij het optillen van een dakpan werd geen asbestverdacht onderdak aangetroffen. Omdat dit slechts een deel van de volledige dakconstructie betreft, is het mogelijk dat er op niet-onderzochte plaatsen toch nog een (deel van een) asbestverdacht onderdak aanwezig is. Laat dit bij werken nakijken door een bevoegd technicus. | Plan 1.10: Dak plan |

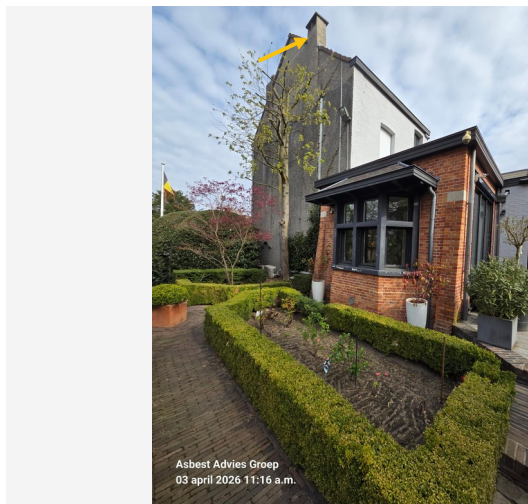
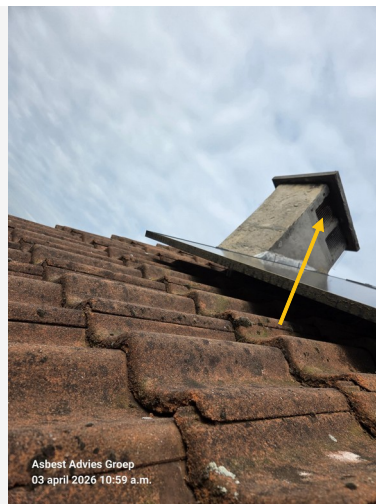
## Fiche 16: Rookgaskanaal (niet waarneembaar)

| Beschrijving | Notitie | Terug te vinden op plannen |
|---|---|---|
| Fiche 16: Rookgaskanaal (niet waarneembaar) | - | Plan 1.10: Dak plan |
