Asbestinventarisatetest

Antwerpsesteenweg 157A, 2950 Kapellen

Attestnummer : 20230922-000382.000

Asbestveilig

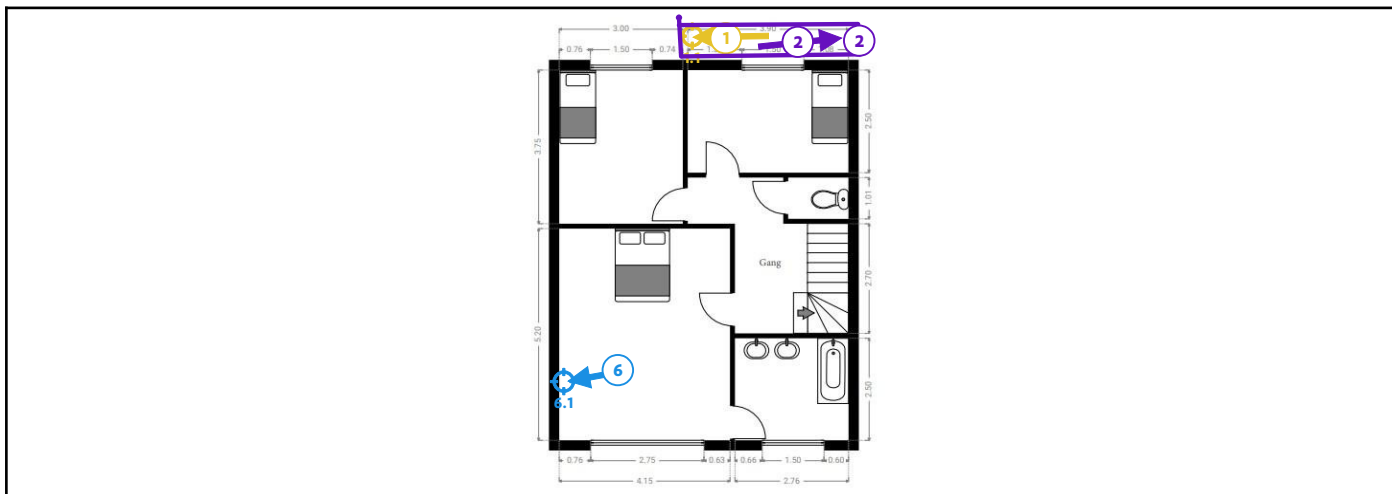
Plan 1.5: 1ste verdieping

| Beschrijving | Type | Actie |
|---|---|---|
| 1. cementbuis | Asbestmateriaal | Zorgvuldig beheren |
| 2. roofing 1ste verd | Advies | - |

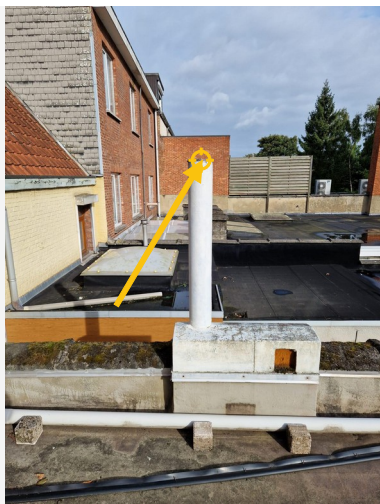
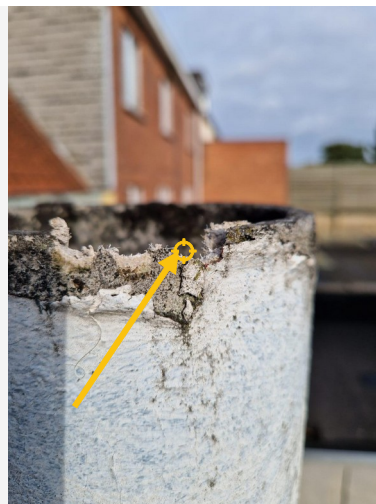
Het asbestmateriaal valt onder de mijlpaal van 2040.

Zorgvuldig beheren

| Eindbeoordeling materiaalrisico | Laag materiaalrisico en/of verlaagde kans op vezelvrijgave |
| Opmerking | Komt niet in de weg van wandeltoegang dus weinig risico om te beschadigen. Bij renovaties, goed opletten in de buurt van deze 3 cementbuizen. |

| Asbestsoort (vezeltype) | Crocidoliet aanwezig |
| Toestand van het materiaal | Onbeschadigd, niet verweerd |

| # | Type | Referentie | Resultaat |
|---|---|---|---|
| 1.1 | Puntmonster | MM02 cementbuis | Chrysotiel, Crocidoliet |

| Opmerking | bevinden zich op het dak van 1ste verd. |

- Zorg voor een veilig beheer. Vermijd het beschadigen van het asbestmateriaal. Controleer de toestand jaarlijks op wijzigingen.

- Eenvoudige handelingen: mag via doe-het-zelf of door werknemer(s) met opleidingsattest eenvoudige handelingen indien zonder te breken of beschadigen verwijderd kan worden, mag die zelf gedaan worden.
- Eenvoudige handelingen: enkel door erkend asbestverwijderaar Wanneer er zeker schade zal worden aangericht, professioneel laten verwijderen.

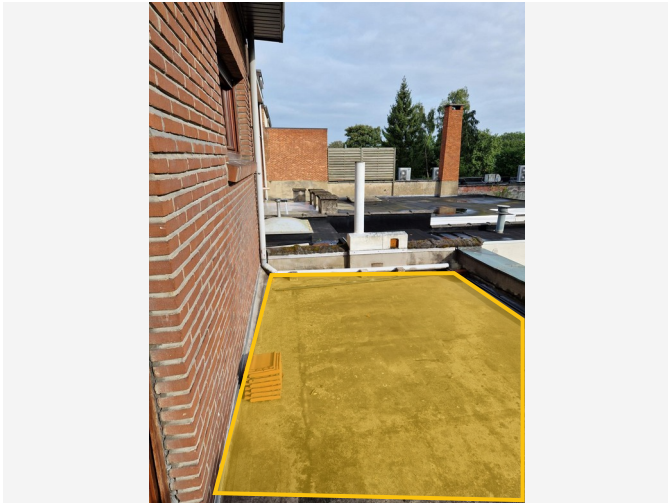
Vrije foto

| (Asbest)materiaal | Dak- en gevelbekleding - Roofing |

Bij renovaties van het dak gelieve staal te nemen van alle lagen van de roofing. Niet mogen om van alle lagen staal te nemen zonder dak te beschadigen.

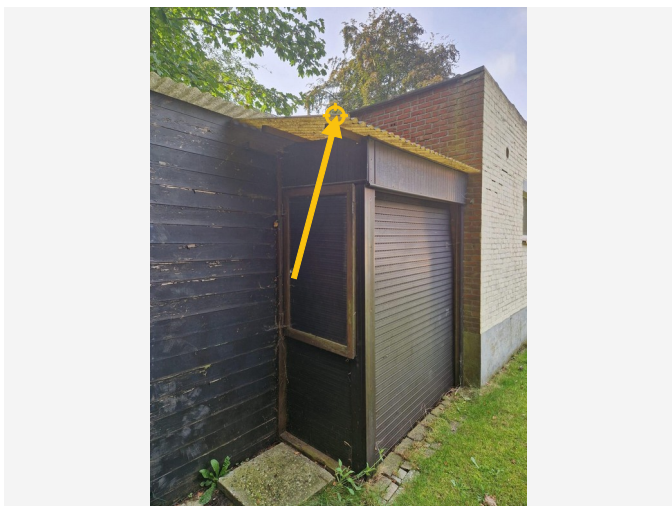
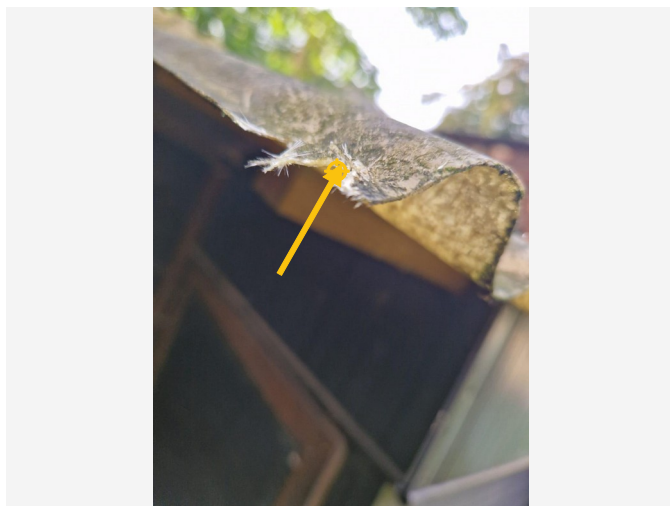
Geen asbest

| # | Type | Referentie | Resultaat |
|---|---|---|---|
| 3.1 | Puntmonster | MM05 | Geen asbest |

| Beschrijving | Golfplaten |

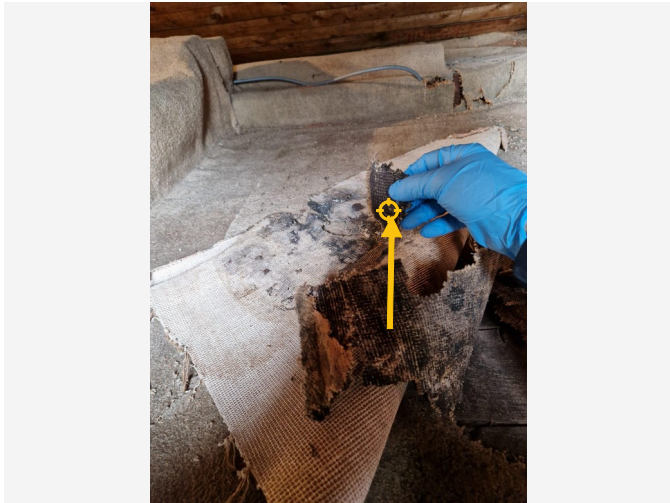
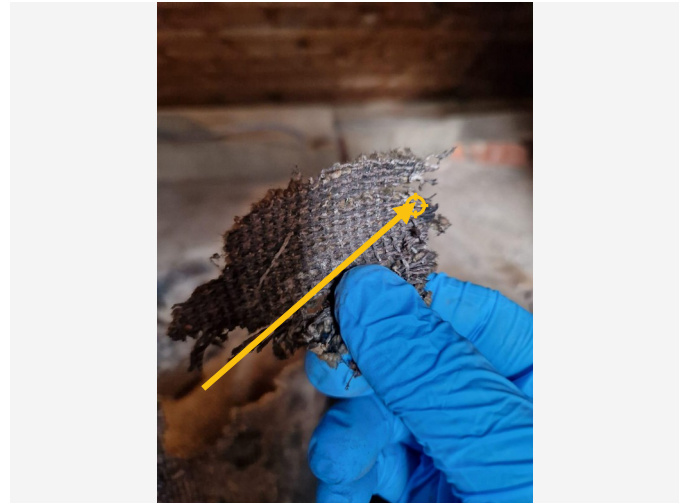
Fiche 4: tapijt + zwarte lijm

Geen asbest

| # | Type | Referentie | Resultaat |
|---|---|---|---|
| 4.1 | Puntmonster | MM04 | Geen asbest |

| Opmerking | Bevindt zich in de zolder boven 2de verd |

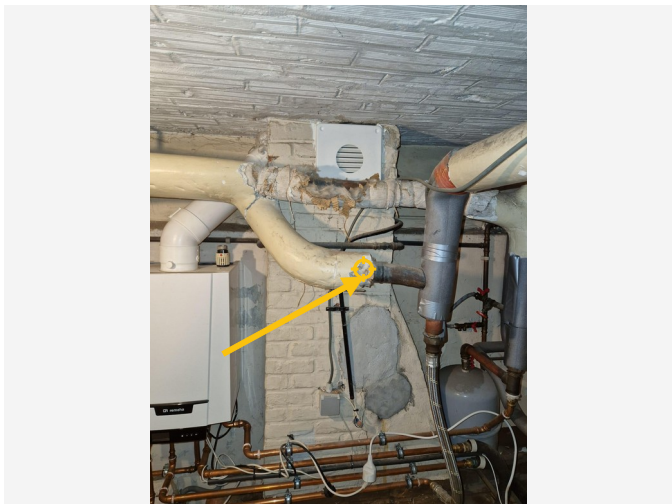
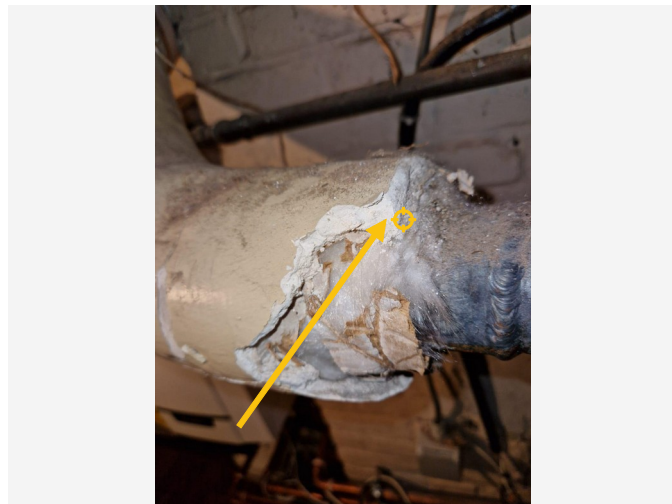
Geen asbest

| # | Type | Referentie | Resultaat |
|---|---|---|---|
| 5.1 | Mengmonster | MM03 | Geen asbest |

| Beschrijving | Leidingisolatie kelder |

| Opmerking | +/- 35m leidingisolatie zichtbaar |

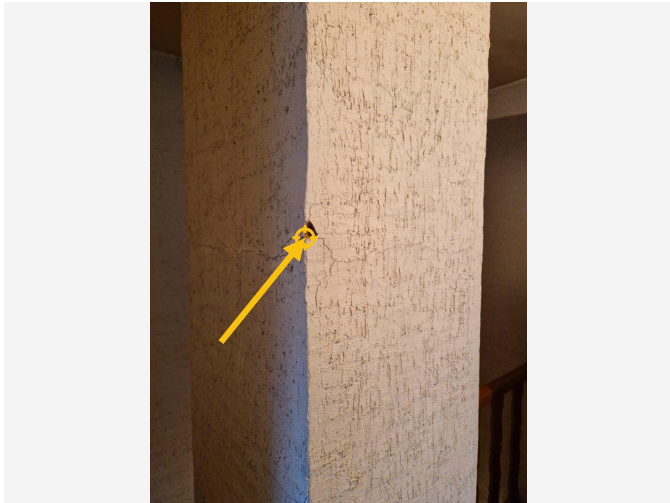
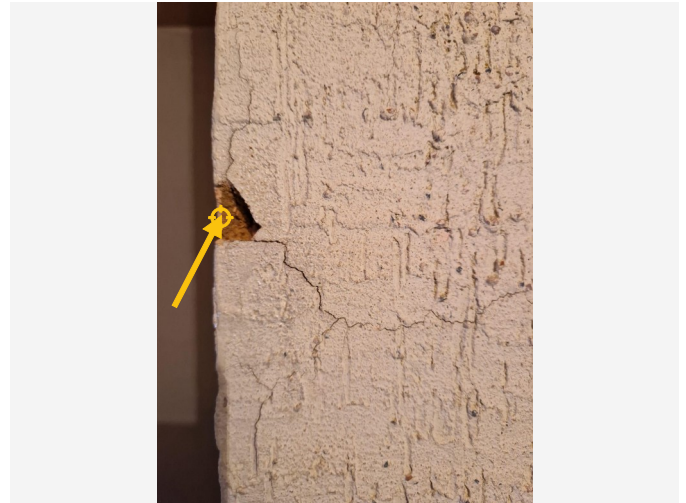
Geen asbest

| # | Type | Referentie | Resultaat |
|---|---|---|---|
| 6.1 | Mengmonster | MM01 pleisterwerk | Geen asbest |

| Beschrijving | Pleisterwerk |
