Asbestinventarisatetest

Maatsstraat 57/2, 2060 Antwerpen

Attestnummer : 20230519-000236.000

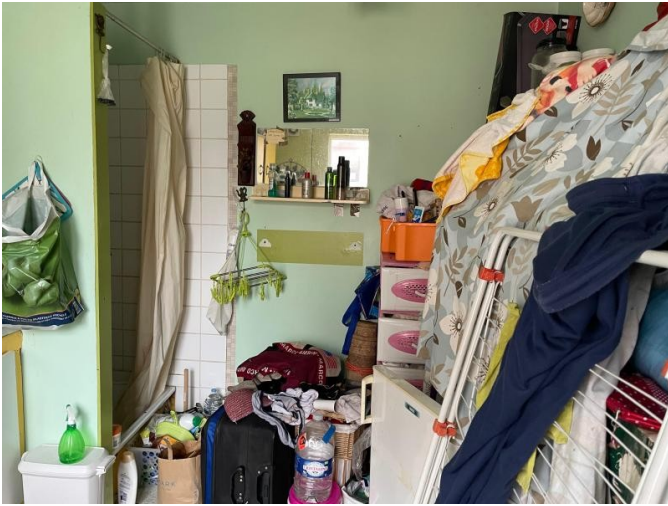
Overzichtsfoto

Fiche 2: Pleisterwerk wanden

Geen asbest

#	Type	Referentie	Resultaat
2.1	Mengmonster	0.01	Geen asbest

Beschrijving	Pleisterwerk wanden
Omgeving	Binnen
Primaire drager	Binnenwand
Bindmiddel van materiaal	Gips - kalk

Gebondenheid op basis van bindmiddel	Niet-hechtgebonden
Hoeveelheid (oppervlakte - dikte - aantal)	• 100,00 m ² - 1,00 cm - 1 stuk
Totaal volume	1,00 m ³
Identificatiemethode	Vaststelling met monstername
Destructieve handeling voor identificatie	Ja
Opmerking	Hoeveelheid is gebaseerd op een schatting.
