# Asbestinventarisatetest

Pinksterbloemlaan 22, 2180 Antwerpen

Attestnummer : 20240225-000158.000

## Zone 1: Garage

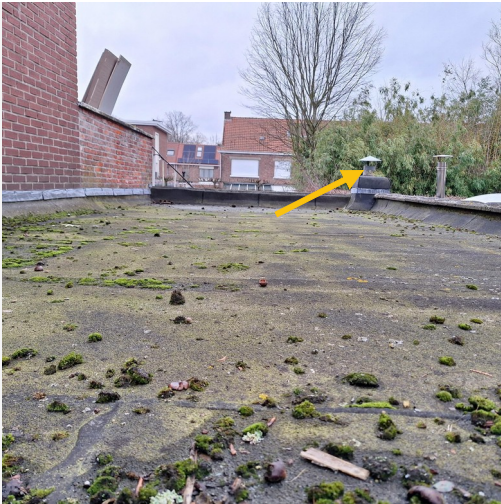
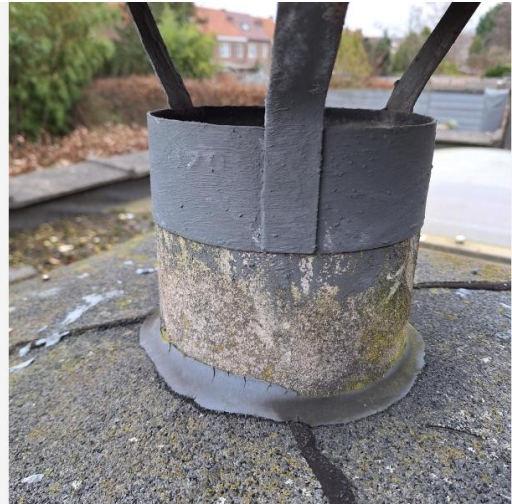
Eindbeoordeling materiaalrisico	Hoog materiaalrisico en/of hoge kans op vezelvrijgave
---------------------------------	---

Gebondenheid	Categorie 1: hechtgebonden in oorsprong
Asbestsoort (vezeltype)	Crocidoliet aanwezig
Asbestconcentratie	Laag (< 50%)
Afschermingsgraad van het gehele materiaal	Geheel of deels (ook) vrij aan binnenluchtstromen
Toestand van het materiaal	Matig beschadigd, matig verweerd

Beschrijving	Asbestcementbuis op dak
Omgeving	Grenst aan binnen- en buitenlucht
Primaire drager	HVAC infrastructuur en uitrusting
Asbestmateriaal	Buis, koker, leiding, pijp, doorvoer
Bindmiddel van asbestmateriaal	Cement
Gebondenheid op basis van bindmiddel	Hecht

<b>Hoeveelheid (lengte - omtrek - dikte - aantal)</b>	<ul style="list-style-type: none"><li>• 0,50 m - 53,00 cm - 1,00 cm - 1 stuk</li></ul>
<b>Totaal volume</b>	0,003 m <sup>3</sup>
<b>Eenvoudig bereikbaar</b>	Ja
<b>Bevestigingswijze</b>	<ul style="list-style-type: none"><li>• Verlijmd, ingegoten, versmeerd</li></ul>
<b>Identificatiemethode</b>	Vaststelling zonder monstername
<b>Destructieve handeling voor identificatie</b>	Nee

**Dringend verwijderen**

- Zorg voor een veilig beheer. Vermijd het beschadigen van het asbestmateriaal. Controleer de toestand jaarlijks op wijzigingen.
- Zorg voor een veilig beheer en verwijder dit asbestmateriaal wanneer het bij werken eenvoudig bereikbaar wordt. Controleer de toestand jaarlijks op wijzigingen.
- Verwijder dit asbestmateriaal zo snel mogelijk. Volg de toestand goed op.

- Eenvoudige handelingen: mag via doe-het-zelf of door werknemer(s) met opleidingsattest eenvoudige handelingen  
De bus mag enkel door een doe-het-zelf verwijderd worden als deze in zijn geheel en zonder te beschadigen verwijderd kan worden. Op plaatsen waar de bus verlijmd/ingemetseld is, moeten deze rondom uitgekapt worden. Het is aangeraden om de bus te bevochtigen of om vochtige doeken te gebruiken om het vrijkomen van asbestvezels te beperken. Het dragen van PBM, zoals mondkap met P3 filter, handschoenen en overall, is noodzakelijk.

Bij voorkeur wordt de bus verwijderd door een werknemer met opleidingsattest eenvoudige handelingen voor de verwijdering van asbest of door een erkend asbestverwijderaar.

- Eenvoudige handelingen: enkel door erkend asbestverwijderaar  
Indien de buis niet in zijn geheel verwijderd kan worden, moet de verwijdering gebeuren door een erkend asbestverwijderaar.

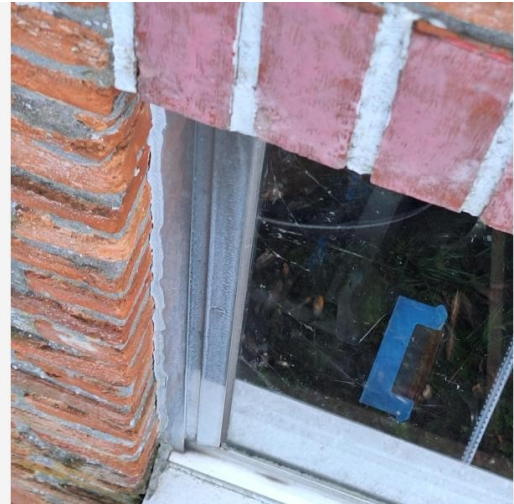
Eindbeoordeling materiaalrisico	Verhoogd materiaalrisico en/of verhoogde kans op vezelvrijgave
---------------------------------	--

Gebondenheid	Categorie 1: hechtgebonden in oorsprong
Asbestsoort (vezeltype)	Amfibool aanwezig, uitgezonderd crocidoliet
Asbestconcentratie	Laag (< 50%)
Afschermingsgraad van het gehele materiaal	Geheel of deels vrij aan de buitenlucht
Toestand van het materiaal	Matig beschadigd, matig verweerd

Beschrijving	Mastiek ramen
Omgeving	Buiten
Primaire drager	Wandopening verticaal (raam, deur, ...)
Asbestmateriaal	In-situ afwerkingslagen - Pasta, stopverf, voegsel, stopsel, vulsel, mastiek, kitten, ...
Bindmiddel van asbestmateriaal	Kitten, mastiek, pasta
Gebondenheid op basis van bindmiddel	Hecht
Hoeveelheid (gewicht - aantal)	• 0,80 kg - 1 stuk
Totaal gewicht	0,80 kg

<b>Eenvoudig bereikbaar</b>	Ja
<b>Bevestigingswijze</b>	<ul style="list-style-type: none"><li>• Verlijmd, ingegoten, versmeerd</li></ul>
<b>Identificatiemethode</b>	Vaststelling zonder monstername
<b>Destructieve handeling voor identificatie</b>	Nee
<b>Opmerking</b>	De mastiek van de ramen aan de achterzijde van de garage is vermoedelijk asbesthoudend. Monstername is niet mogelijk, omdat de ramen niet te openen zijn en enkel te bereiken vanuit de privatieve tuin van een andere eigenaar.

Verwijderen

- Zorg voor een veilig beheer. Vermijd het beschadigen van het asbestmateriaal. Controleer de toestand jaarlijks op wijzigingen.
- Zorg voor een veilig beheer en verwijder dit asbestmateriaal wanneer het bij werken eenvoudig bereikbaar wordt. Controleer de toestand jaarlijks op wijzigingen.

- Eenvoudige handelingen: mag via doe-het-zelf of door werknemer(s) met opleidingsattest eenvoudige handelingen  
De mastiek mag door een doe-het-zelver verwijderd worden, met bijzondere aandacht voor het intact houden van het materiaal. Beschadiging kan immers vrijgave van asbestvezels veroorzaken. Bij het uitvoeren van de werken is het aangewezen om het materiaal te bevochtigen en om PBM te dragen (een volgelaatsmasker met minimum een filter van het type P3, handschoenen en eventueel een overall).

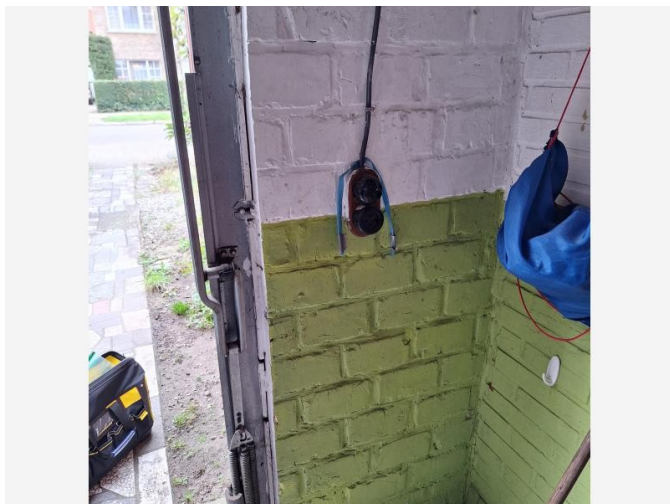
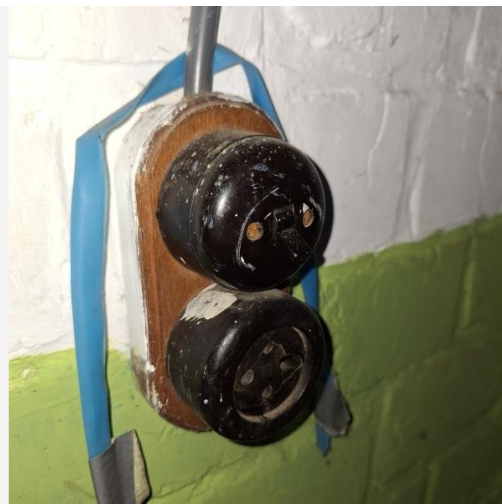
Eindbeoordeling materiaalrisico	Laag materiaalrisico en/of verlaagde kans op vezelvrijgave
---------------------------------	--

Gebondenheid	Categorie 1: hechtgebonden in oorsprong
Asbestsoort (vezeltype)	Crocidoliet aanwezig
Asbestconcentratie	Laag (< 50%)
Afschermingsgraad van het gehele materiaal	Geheel of deels (ook) vrij aan de binnenlucht
Toestand van het materiaal	Onbeschadigd, niet verweerd

Beschrijving	Bakeliet meterteller & schakelmateriaal
Omgeving	Binnen
Primaire drager	Communicatie en elektrische infrastructuur en uitrusting
Asbestmateriaal	Plaat, paneel, tablet - Type Bakeliet
Bindmiddel van asbestmateriaal	Kunststof of -hars
Gebondenheid op basis van bindmiddel	Hecht
Hoeveelheid (oppervlakte - dikte - aantal)	• 0,45 m <sup>2</sup> - 1,00 cm - 1 stuk
Totaal volume	0,005 m <sup>3</sup>
Eenvoudig bereikbaar	Ja

<b>Bevestigingswijze</b>	<ul style="list-style-type: none"><li>• Geschroefd</li></ul>
<b>Identificatiemethode</b>	Vaststelling zonder monstername
<b>Destructieve handeling voor identificatie</b>	Nee
<b>Opmerking</b>	Bakeliet kan asbesthoudend zijn en kan enkel uitgesloten worden via een negatieve analyse. Monstername is echter niet mogelijk binnen het kader van het niet-destructief onderzoek.

Zorgvuldig beheren

- Zorg voor een veilig beheer. Vermijd het beschadigen van het asbestmateriaal. Controleer de toestand jaarlijks op wijzigingen.
- Zorg voor een veilig beheer en verwijder dit asbestmateriaal wanneer het bij werken eenvoudig bereikbaar wordt. Controleer de toestand jaarlijks op wijzigingen.

- Eenvoudige handelingen: mag via doe-het-zelf of door werknemer(s) met opleidingsattest eenvoudige handelingen  
De bakeliet toepassingen mogen door een doe-het-zelver verwijderd worden. Hierbij is het belangrijk om de toepassing niet te beschadigen, om het vrijkomen van schadelijke asbestvezels te voorkomen.  
In de praktijk zal de bakeliet meterteller enkel door de netbeheerder vervangen kunnen worden.
