Asbestinventarisatetest

Dascottelei 33/401, 2100 Antwerpen

Attestnummer : 20240404-000405.000

Zone 1: Hoofdgebouw

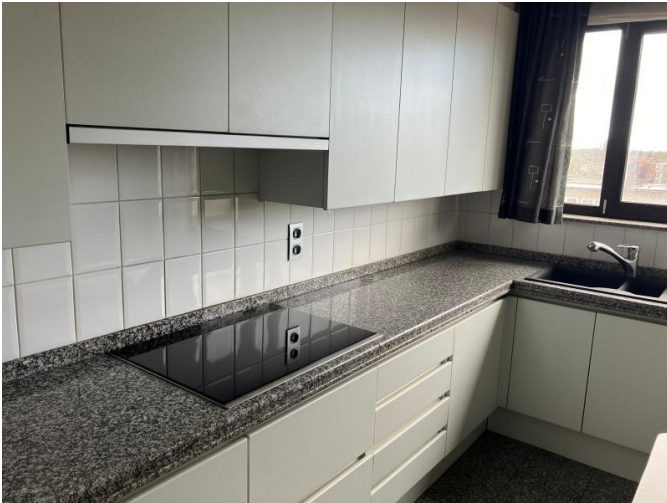
Vrije foto

Er is geen data gekend van het plaatsen van de wandtegels.

Mogelijk bevindt er zich asbestverdachte tegellijm achter de wandtegels. Dit was niet waarneembaar, er waren geen bestaande beschadigingen of openingen in de wandtegels.

Bij verwijderen van de muurtegels een extra staalname laten uitvoeren ter controle.

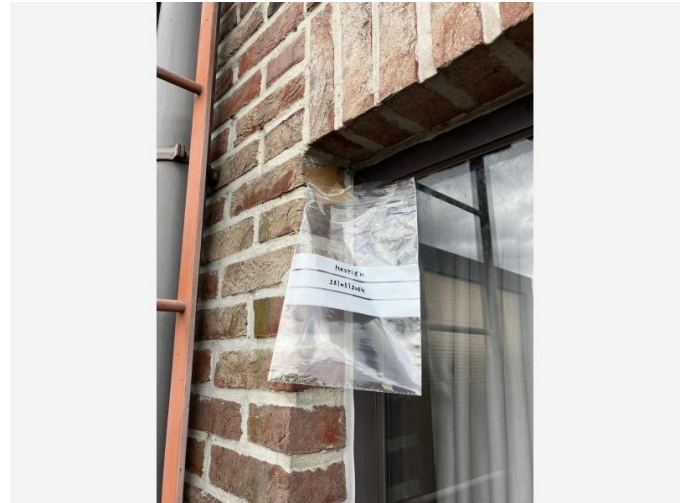
#	Type	Referentie	Resultaat
4.1	Puntmonster	Mastiek	Geen asbest

Beschrijving	Mastiek
Omgeving	Buiten
Primaire drager	Wandopening verticaal (raam, deur, ...)
Bindmiddel van materiaal	Kitten, mastiek, pasta

Gebondenheid op basis van bindmiddel	Hecht
Hoeveelheid (gewicht - aantal)	• 1,00 kg - 1 stuk
Totaal gewicht	1,00 kg
Identificatiemethode	Vaststelling met monstername
Destructieve handeling voor identificatie	Nee

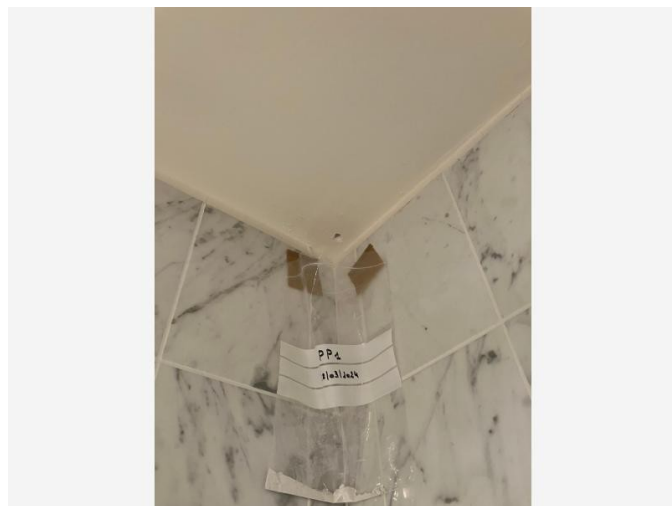
#	Type	Referentie	Resultaat
5.1	Mengmonster	PP1	Geen asbest

Beschrijving	pleisterwek plafonds
Omgeving	Binnen
Primaire drager	Plafond
Bindmiddel van materiaal	Gips - kalk

Gebondenheid op basis van bindmiddel	Niet-hechtgebonden
Hoeveelheid (oppervlakte - dikte - aantal)	• 107,80 m ² - 1,00 cm - 1 stuk
Totaal volume	1,078 m ³
Identificatiemethode	Vaststelling met monstername
Destructieve handeling voor identificatie	Nee
