# Asbestinventarisatetest

Schriek 129/0202, 2180 Antwerpen

Attestnummer : 20250419-000069.000

Uitgegeven op : 19.04.2025

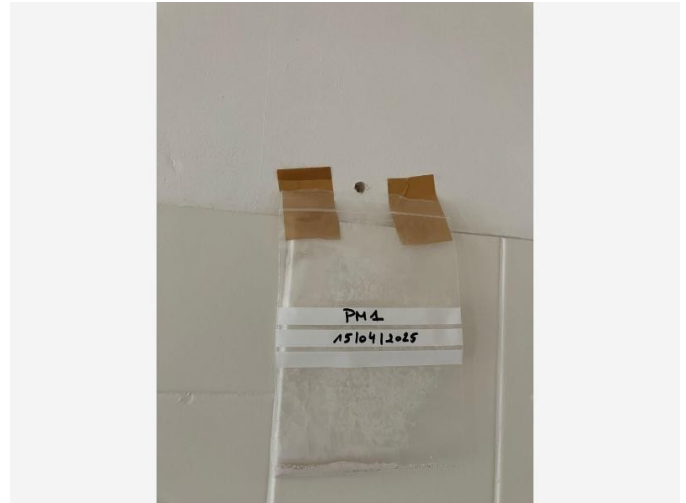
## Fiche 1: pleisterwerk muren

Overzichtsfoto

Detailfoto

Geen asbest

| # | Type | Referentie | Resultaat |
|---|---|---|---|
| 1.1 | Mengmonster | PM1 | Geen asbest |

| Bindmiddel van materiaal | Gips - kalk |
| Gebondenheid op basis van bindmiddel | Niet-hechtgebonden |
| Hoeveelheid (oppervlakte - dikte - aantal) | • 130,00 m <sup>2</sup> - 1,00 cm - 1 stuk |

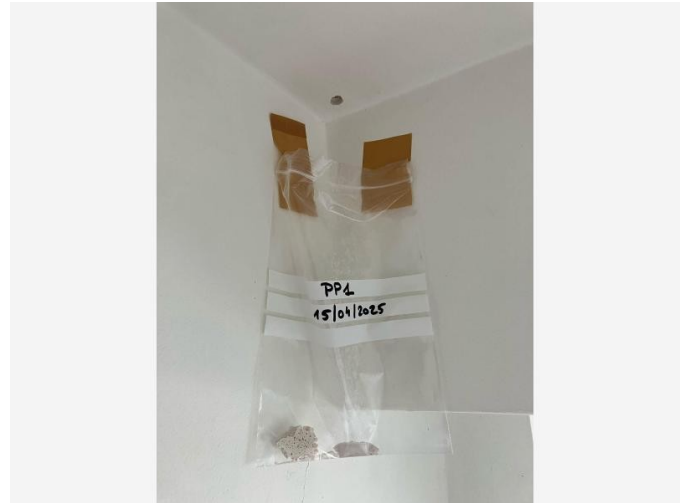
## Fiche 3: pleisterwerk plafonds

Overzichtsfoto

Detailfoto

Geen asbest

| # | Type | Referentie | Resultaat |
|---|---|---|---|
| 3.1 | Mengmonster | PP1 | Geen asbest |

| Bindmiddel van materiaal | Gips - kalk |
| Gebondenheid op basis van bindmiddel | Niet-hechtgebonden |
| Hoeveelheid (oppervlakte - dikte - aantal) | • 59,00 m <sup>2</sup> - 1,00 cm - 1 stuk |
