# Asbestinventarisatetest

Rochuslei 27, 2930 Brasschaat

Attestnummer : 20240131-000142.000

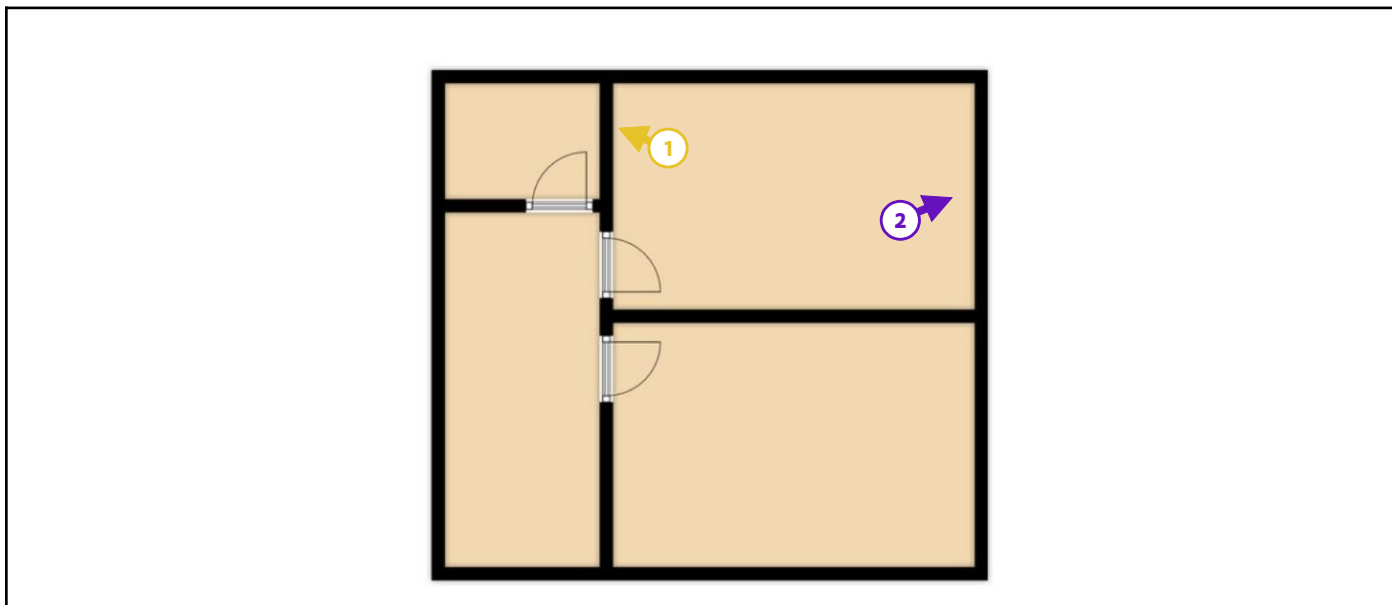
## Plan 1.4: kelder

Beschrijving	Type	Actie
1. Elektrischekasten	Asbestmateriaal	Zorgvuldig beheren
2. Verwarmingsketel	Advies	-

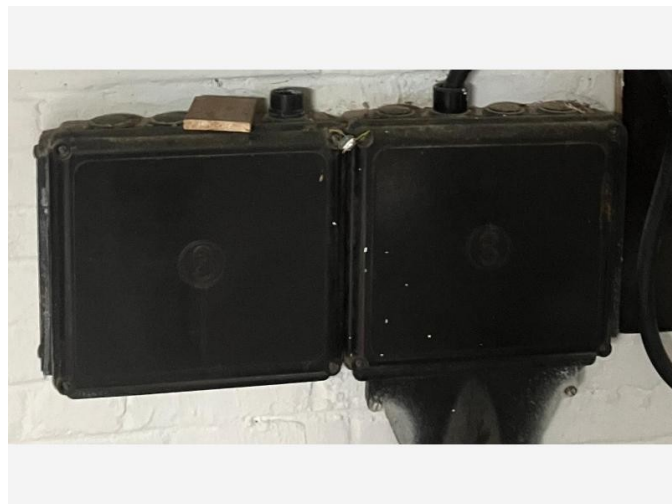
Overzichtsfoto

Detailfoto

Eindbeoordeling materiaalisico	Laag materiaalisico en/of verlaagde kans op vezelvrijgave
--------------------------------	---

Gebondenheid	Categorie 1: hechtgebonden in oorsprong
Asbestsoort (vezeltype)	Crocidoliet aanwezig
Asbestconcentratie	Laag (< 50%)
Afschermingsgraad van het gehele materiaal	Geheel of deels (ook) vrij aan de binnenlucht
Toestand van het materiaal	Onbeschadigd, niet verweerd

Beschrijving	Elektriciteitskasten
Omgeving	Binnen
Primaire drager	Communicatie en elektrische infrastructuur en uitrusting
Asbestmateriaal	Plaat, paneel, tablet - Type Bakeliet
Bindmiddel van asbestmateriaal	Kunststof of -hars
Gebondenheid op basis van bindmiddel	Hecht
Hoeveelheid (oppervlakte - dikte - aantal)	• 0,40 m <sup>2</sup> - 0,50 cm - 2 stuks
Totaal volume	0,004 m <sup>3</sup>
Eenvoudig bereikbaar	Ja
Bevestigingswijze	• Geschroefd
Identificatiemethode	Vaststelling zonder monsternamen

Het asbestmateriaal valt onder de mijlpaal van 2040.

Zorgvuldig beheren

- Zorg voor een veilig beheer. Vermijd het beschadigen van het asbestmateriaal. Controleer de toestand jaarlijks op wijzigingen.

- Eenvoudige handelingen: mag via doe-het-zelf of door werknemer(s) met opleidingsattest eenvoudige handelingen  
Eenvoudige handelingen: mag via doe-het-zelf of door werknemer(s) met opleidingsattest eenvoudige handelingen Schakelaars, stopcontacten en andere gelijkaardige bakeliet toepassingen kunnen eenvoudig losgeschroefd worden --> EH doe-het-zelf. Afgesloten of verzegelde kast --> EH opgeleid techniek personeel 8u basisopleiding asbest.

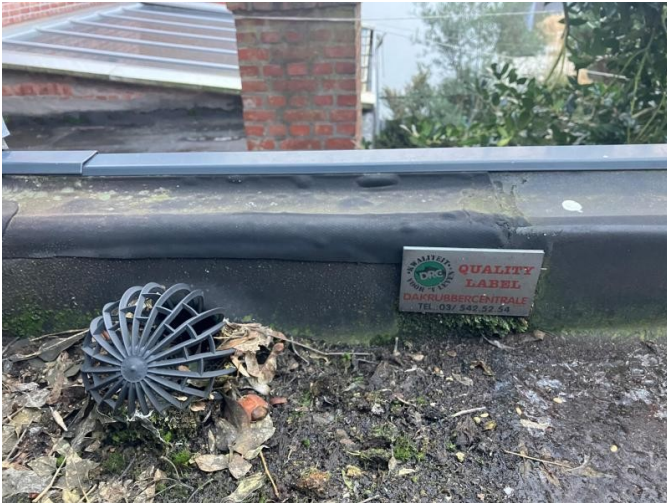
Het platdak bestaat uit EPDM rubber.

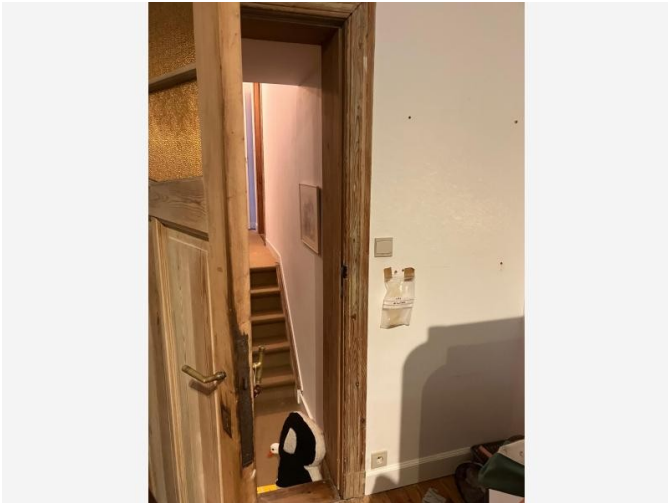
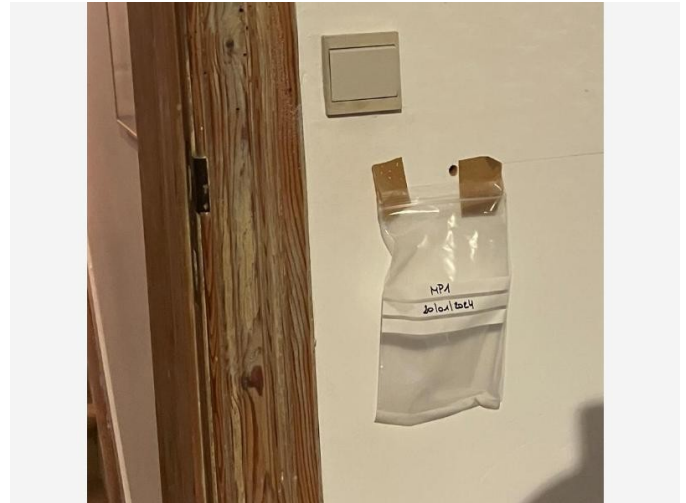
Geen asbest

#	Type	Referentie	Resultaat
6.1	Mengmonster	MPI	Geen asbest

Beschrijving	pleisterwek muren
Omgeving	Binnen
Primaire drager	Binnenwand

<b>Bindmiddel van materiaal</b>	Gips - kalk
<b>Gebondenheid op basis van bindmiddel</b>	Niet-hechtgebonden
<b>Hoeveelheid (oppervlakte - dikte - aantal)</b>	• 65,00 m <sup>2</sup> - 1,00 cm - 1 stuk
<b>Totaal volume</b>	0,65 m <sup>3</sup>
<b>Identificatiemethode</b>	Vaststelling met monstername
<b>Destructieve handeling voor identificatie</b>	Nee
