# Asbestinventarisatetest

Spechtlaan 1, 2930 Brasschaat  
Gemeenschappelijke delen

Attestnummer : 20230816-000287.000

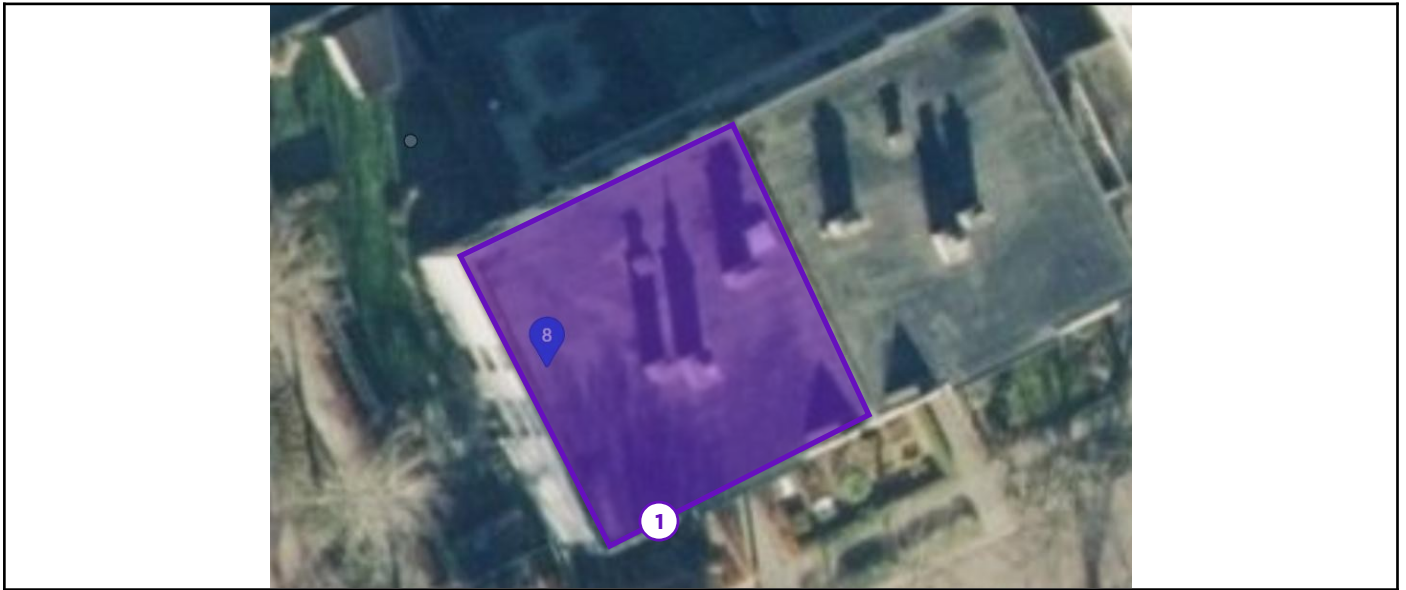
## Plan 1.5: dak

Beschrijving	Type	Actie
1. Dak	Beperking	-

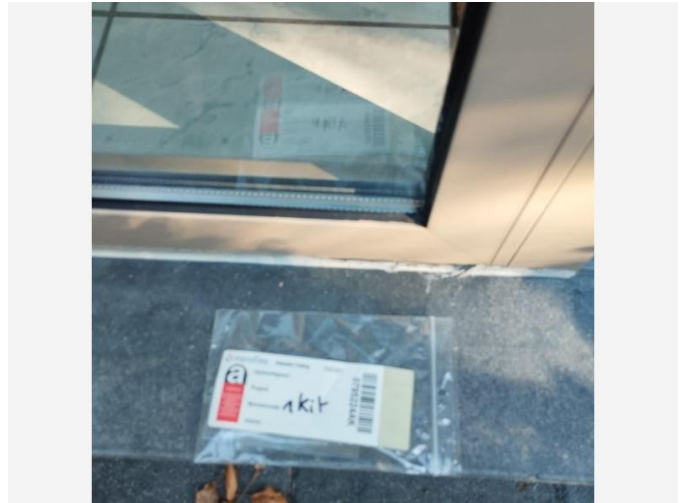
Geen asbest

#	Type	Referentie	Resultaat
3.1	Puntmonster	Kit voordeur	Geen asbest

Beschrijving	Kit voordeur
Omgeving	Buiten
Primaire drager	Wandopening verticaal (raam, deur, ...)
Bindmiddel van materiaal	Kitten, mastiek, pasta

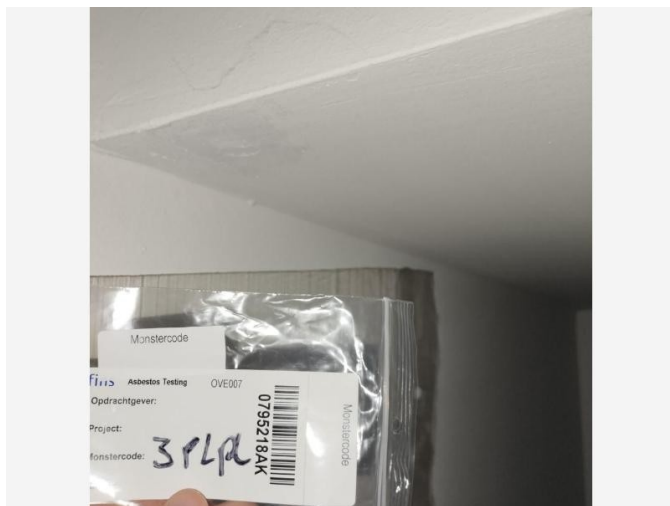
## Fiche 4: Pleisterwerk plafond

Geen asbest

#	Type	Referentie	Resultaat
4.1	Mengmonster	Pleisterwerk plafond	Geen asbest

Beschrijving	Pleisterwerk plafond
Omgeving	Binnen
Primaire drager	Plafond

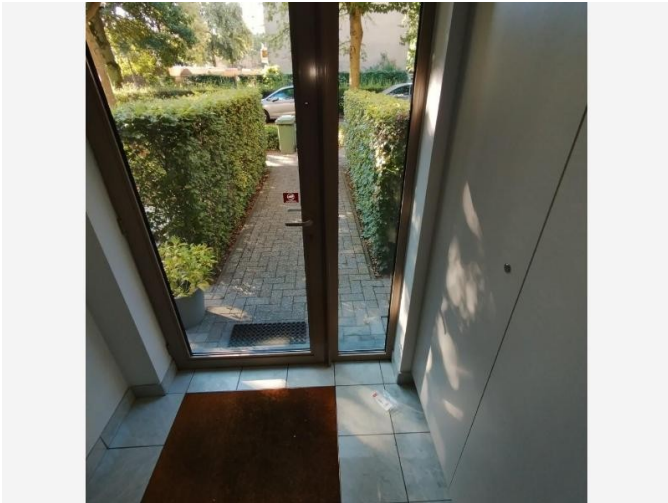
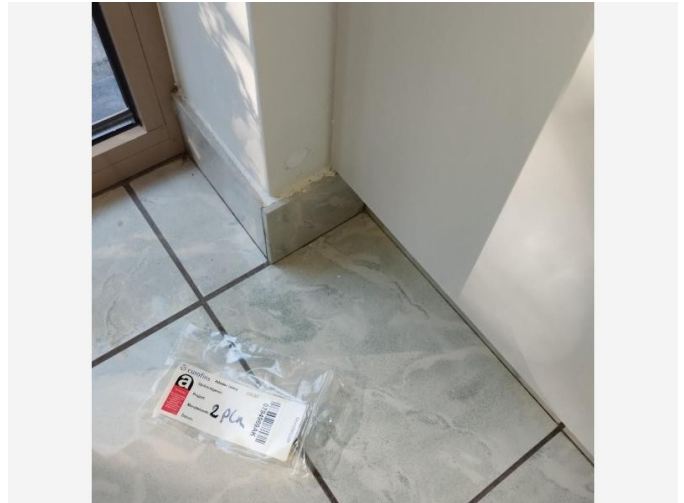
Geen asbest

#	Type	Referentie	Resultaat
5.1	Mengmonster	Pleisterwerk muren	Geen asbest

Beschrijving	Pleisterwerk muren
Omgeving	Binnen
Primaire drager	Binnenwand
