Asbestinventarisatetest

Carolinallei 9, 2930 Brasschaat

Attestnummer : 20230928-000272.000

Uitgegeven op : 28.09.2023

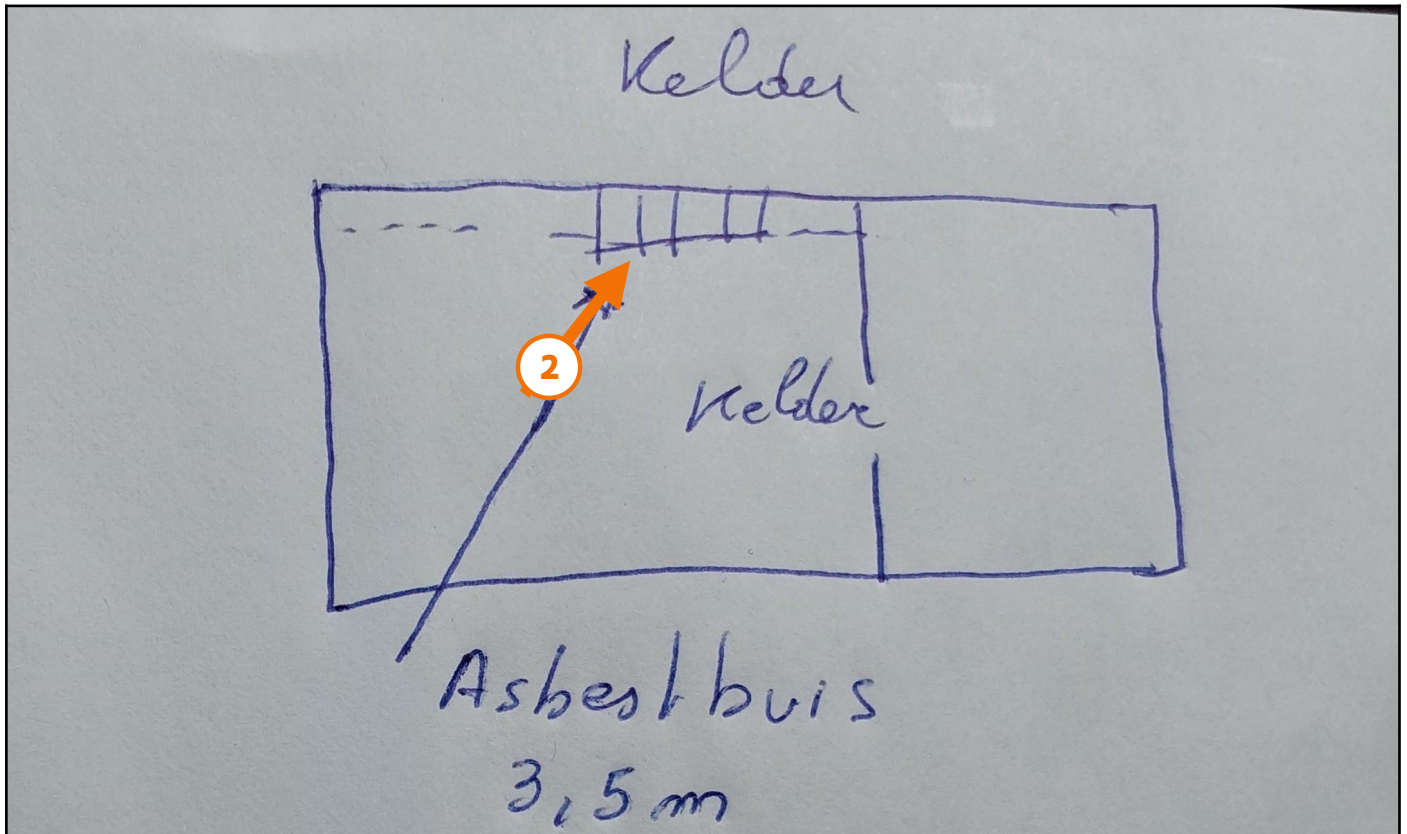
Plan 1.2: 20230926_103332

Beschrijving	Type	Actie
2. Asbestbuis	Asbestmateriaal	Verwijderen

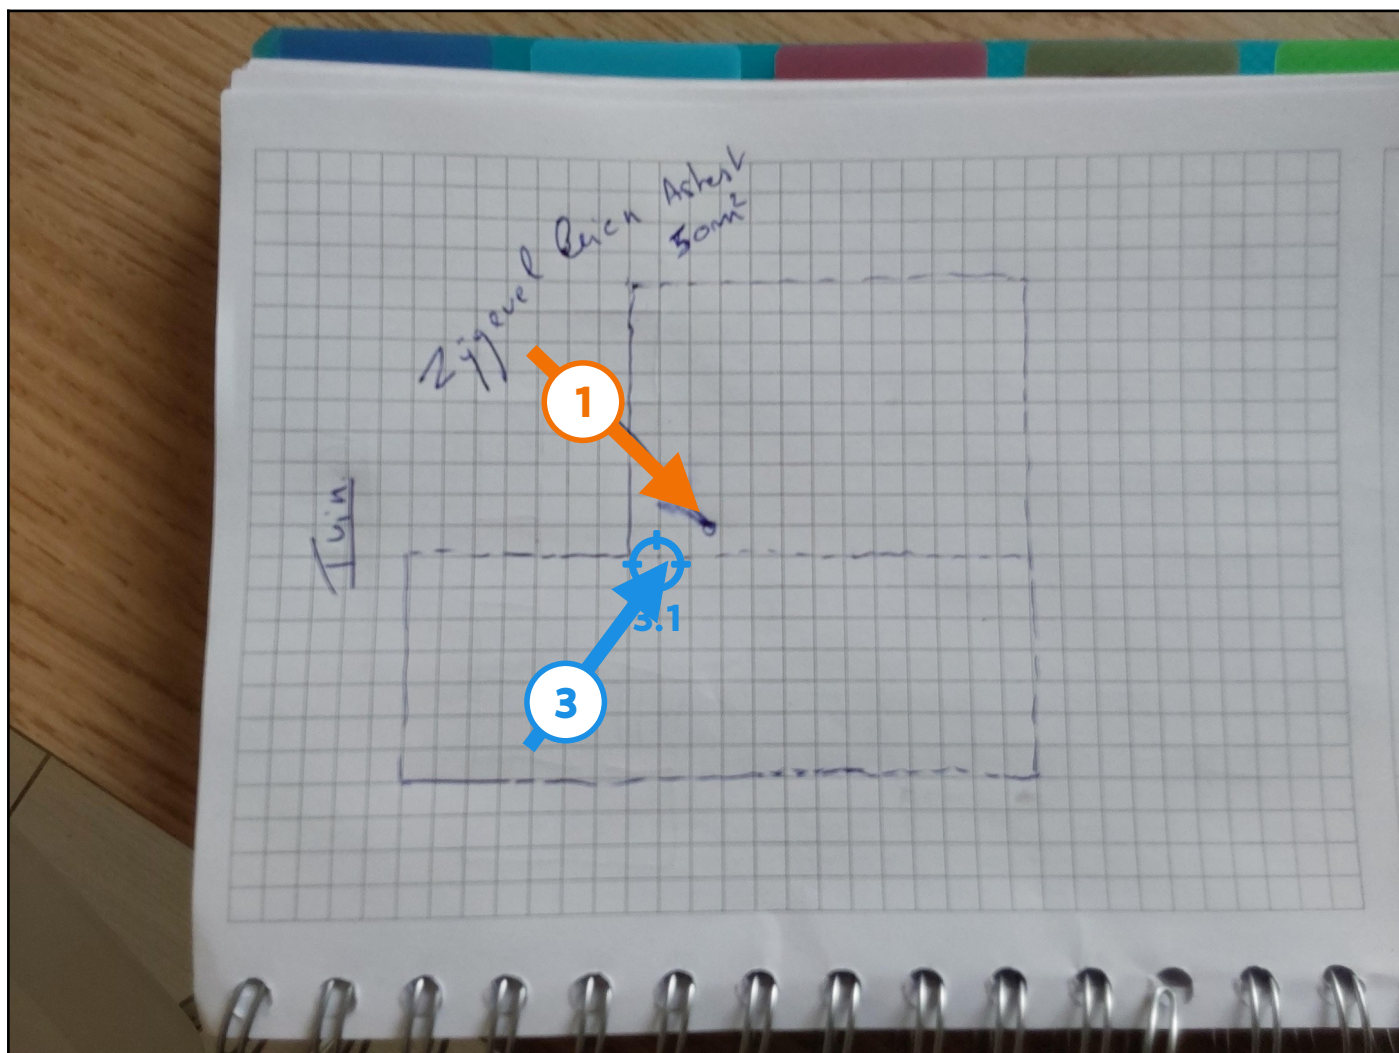
Plan 1.3: Tuin

Beschrijving	Type	Actie
1. zijgevel leien	Asbestmateriaal	Verwijderen
3. pleister muren	Geen asbest	-
3.1 Code: mm01	Mengmonster	-

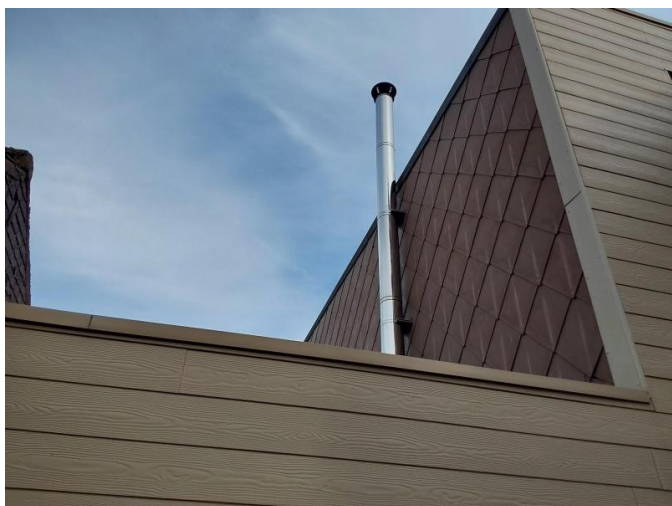
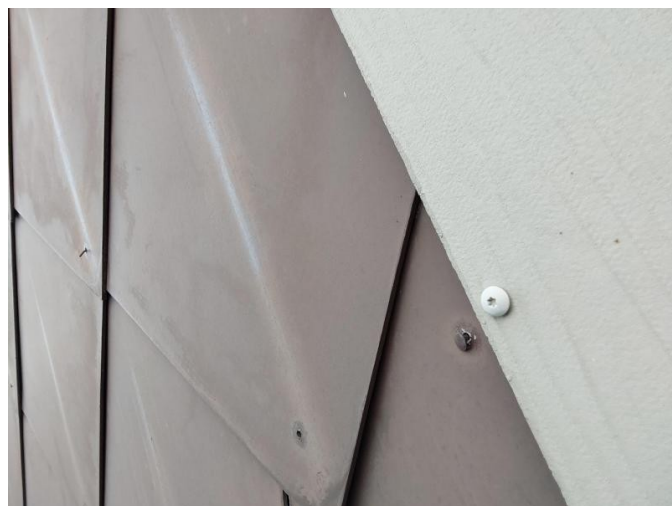
Het asbestmateriaal valt onder de mijlpaal van 2034.

Eindbeoordeling materiaalrisico	Verhoogd materiaalrisico en/of verhoogde kans op vezelvrijgave
---------------------------------	--

Gebondenheid	Categorie 1: hechtgebonden in oorsprong
Asbestsoort (vezeltype)	Amfibool aanwezig, uitgezonderd crocidoliet
Asbestconcentratie	Laag (< 50%)
Afschermingsgraad van het gehele materiaal	Geheel of deels vrij aan de buitenlucht
Toestand van het materiaal	Matig beschadigd, matig verweerd

Beschrijving	zijgevel leien
Omgeving	Buiten
Primaire drager	Wand buitenschil
Asbestmateriaal	Dak- en gevelbekleding - Lei, shingle
Bindmiddel van asbestmateriaal	Cement
Gebondenheid op basis van bindmiddel	Hecht
Hoeveelheid (oppervlakte - aantal)	• 50,00 m ² - 1 stuk
Totale oppervlakte	50,00 m ²
Eenvoudig bereikbaar	Ja

Bevestigingswijze	<ul style="list-style-type: none">• Genageld, geniet
Identificatiemethode	Vaststelling zonder monstername
Destructieve handeling voor identificatie	Nee

- Verwijder dit asbestmateriaal zo snel mogelijk. Volg de toestand goed op.

- Eenvoudige handelingen: mag via doe-het-zelf of door werknemer(s) met opleidingsattest eenvoudige handelingen
Ondervloer afdekken , Leien voorzichtig verwijderen, extra fixeren, niet breken , niet gooien, onmiddellijk verpakken of voorzichtig in container met asbestbag plaatsen. De constructiebalken zullen ook gereinigd worden met vochtige doeken en hepa stofzuiger .

Bij leien geen stortkokers gebruiken.

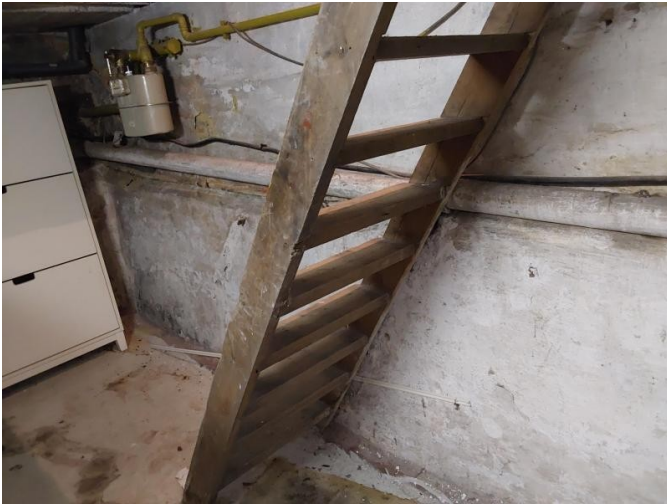
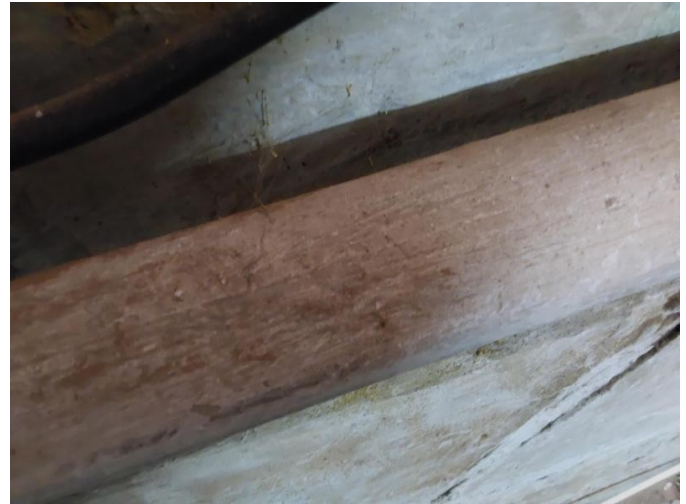
Het asbestmateriaal valt onder de mijlpaal van 2040.

Eindbeoordeling materiaalrisico	Verhoogd materiaalrisico en/of verhoogde kans op vezelvrijgave
---------------------------------	--

Gebondenheid	Categorie 1: hechtgebonden in oorsprong
Asbestsoort (vezeltype)	Amfibool aanwezig, uitgezonderd crocidoliet
Asbestconcentratie	Laag (< 50%)
Afschermingsgraad van het gehele materiaal	Geheel of deels (ook) vrij aan de binnenlucht
Toestand van het materiaal	Matig beschadigd, matig verweerd

Beschrijving	Asbestbuis
Omgeving	Binnen
Primaire drager	Ruimteverwarming
Asbestmateriaal	Buis, koker, leiding, pijp, doorvoer
Bindmiddel van asbestmateriaal	Cement
Gebondenheid op basis van bindmiddel	Hecht
Hoeveelheid (lengte - omtrek - dikte - aantal)	<ul style="list-style-type: none">• 3,50 m - 20,00 cm - 2,00 cm - 1 stuk
Totaal volume	0,014 m ³
Eenvoudig bereikbaar	Ja
Bevestigingswijze	<ul style="list-style-type: none">• Verlijmd, ingegoten, versmeerd
Identificatiemethode	Vaststelling zonder monsternamen

- Verwijder dit asbestmateriaal zo snel mogelijk. Volg de toestand goed op.

- Eenvoudige handelingen: mag via doe-het-zelf of door werknemer(s) met opleidingsattest eenvoudige handelingen verwijderen deze toepassing zo snel mogelijk, scherm in afwachting van verwijdering de asbesttoepassing af van luchtstromingen en verstoring: bijvoorbeeld door het te verpakken, te fixeren, af te dekken, signalisatie - afbakening aan te brengen,

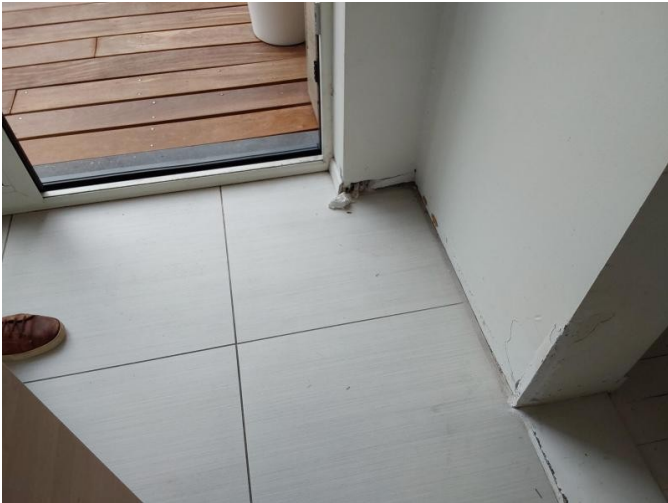
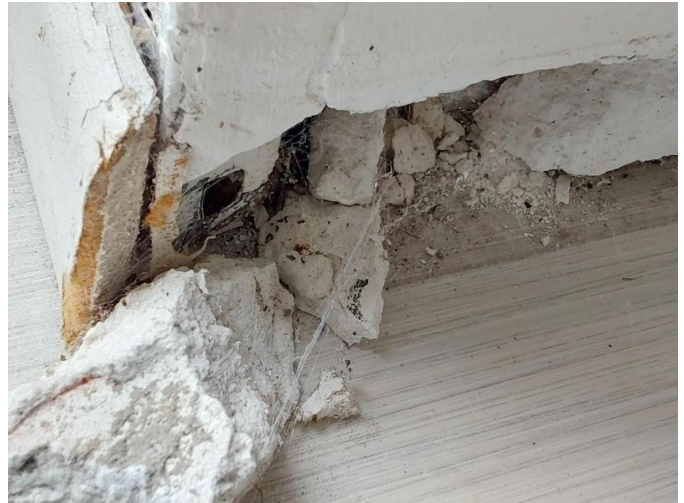
Geen asbest

#	Type	Referentie	Resultaat
3.1	Mengmonster	mm01	Geen asbest

Beschrijving	pleister muren
Omgeving	Binnen
Primaire drager	Binnenwand

Bindmiddel van materiaal	Gips - kalk
Gebondenheid op basis van bindmiddel	Niet-hechtgebonden
Hoeveelheid (oppervlakte - dikte - aantal)	• 500,00 m ² - 1,00 cm - 1 stuk
Totaal volume	5,00 m ³
Identificatiemethode	Vaststelling met monstername
Destructieve handeling voor identificatie	Nee
