# Asbestinventarisatetest

Canadalaan 29, 2940 Stabroek

Attestnummer : 20231023-000374.000

Uitgegeven op : 23.10.2023

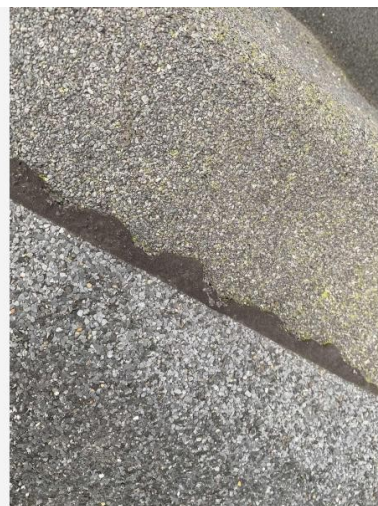
## Fiche 2: Roofing

Overzichtsfoto

Detailfoto

Geen asbest

Beschrijving	Roofing
Omgeving	Buiten
Identificatiemethode	Vaststelling met bewijsdocument, zonder monstername
Destructieve handeling voor identificatie	Nee
