# Asbestinventarisatetest

Durentijdslei 101, 2930 Brasschaat

Attestnummer : **20250309-000094.000**

Uitgegeven op : **09.03.2025**

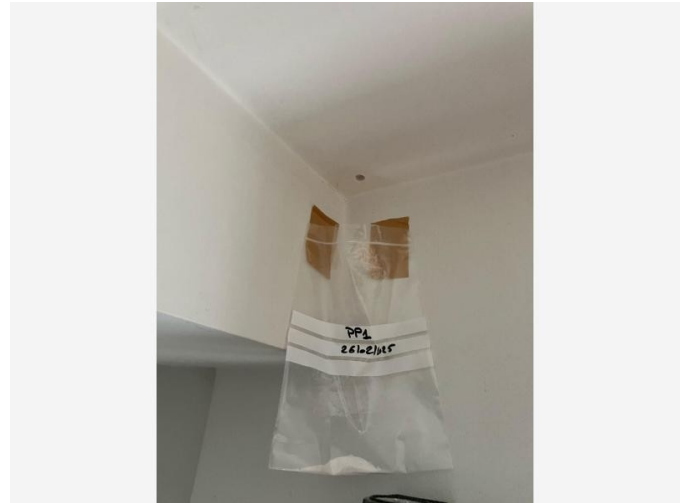
## Fiche 4: pleisterwek plafonds

Geen asbest

| # | Type | Referentie | Resultaat |
|---|---|---|---|
| 4.1 | Mengmonster | PP1 | Geen asbest |

| Bindmiddel van materiaal | Gips - kalk |
| Gebondenheid op basis van bindmiddel | Niet-hechtgebonden |
