Asbestinventarisatetest

Statiestraat 28, 2180 Antwerpen

Attestnummer : 20240226-000239.000

Uitgegeven op : 26.02.2024

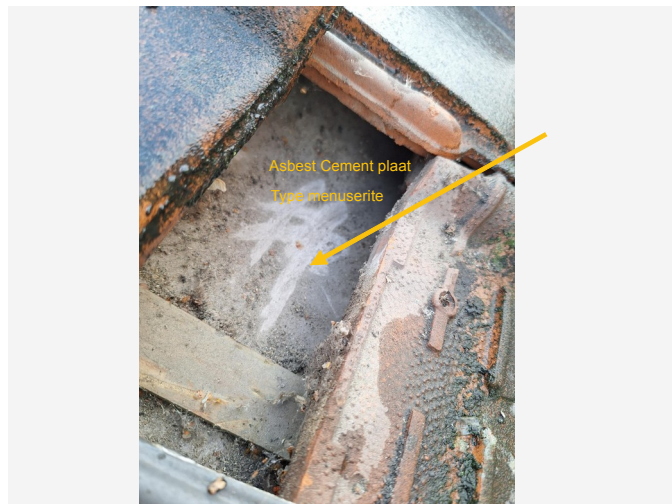
Het asbestmateriaal valt onder de mijlpaal van 2040.

Eindbeoordeling materiaalrisico	Zeer laag materiaalrisico en/of zeer lage kans op vezelvrijgave
Opmerking	Onderdak van asbestcement plaat ook wel menuiserite plaat genoemd. Afgeschermd door pannendak zonder folie aan de buitenkant en vanuit de binnenruimte geheel gesloten afgewerkt met gyproc wandafwerking niet toegankelijk en/of zichtbaar.

Gebondenheid	Categorie 1: hechtgebonden in oorsprong
Asbestsoort (vezeltype)	Alleen chrysotiel
Asbestconcentratie	Laag (< 50%)
Afschermingsgraad van het gehele materiaal	Geheel of deels vrij aan de buitenlucht
Toestand van het materiaal	Onbeschadigd, niet verweerd

Beschrijving	Onderdak Menuiserite
Omgeving	Buiten
Primaire drager	Schuin dak
Asbestmateriaal	Plaat, paneel, tablet - Type Menuiserite
Bindmiddel van asbestmateriaal	Cement

Gebondenheid op basis van bindmiddel	Hecht
Hoeveelheid (oppervlakte - dikte - aantal)	<ul style="list-style-type: none"> • 80,00 m² - 0,60 cm - 1 stuk
Totaal volume	0,48 m ³
Eenvoudig bereikbaar	<p>Nee</p> <ul style="list-style-type: none"> • Het asbestmateriaal is bedekt (uitgezonderd laag verf, coating, behang, kunststof, textiel) en het wegnemen van het bedekkende materiaal kan niet zonder het bedekkende materiaal te beschadigen. • Verwijdering tast de bouwkundige integriteit aan.
Bevestigingswijze	<ul style="list-style-type: none"> • Onbekend
Identificatiemethode	Vaststelling zonder monsternamen
Destructieve handeling voor identificatie	Nee
Opmerking	Onderdak van menuiserie asbest cement plaat

- Zorg voor een veilig beheer. Vermijd het beschadigen van het asbestmateriaal. Controleer de toestand jaarlijks op wijzigingen.
- Zorg voor een veilig beheer en verwijder dit asbestmateriaal wanneer het bij werken eenvoudig bereikbaar wordt. Controleer de toestand jaarlijks op wijzigingen.
- Voer bijkomende staalname(s) uit.
- Nakijken of platen zijn geschroef of genageld.

- Eenvoudige handelingen: mag via doe-het-zelf of door werknemer(s) met opleidingsattest eenvoudige handelingen
Materiaal indien geschroef mag verwijderd worden door middel van het doe het zelf principe. Gepaste maatregelen treffen en onder bescherming middelen afvoeren naar containerpark.
- Eenvoudige handelingen: enkel door erkend asbestverwijderaar
Indien genageld is de kans op afbreken aanwezig en dient een gecertificeerd asbestverwijderings bedrijf de platen te verwijderen.

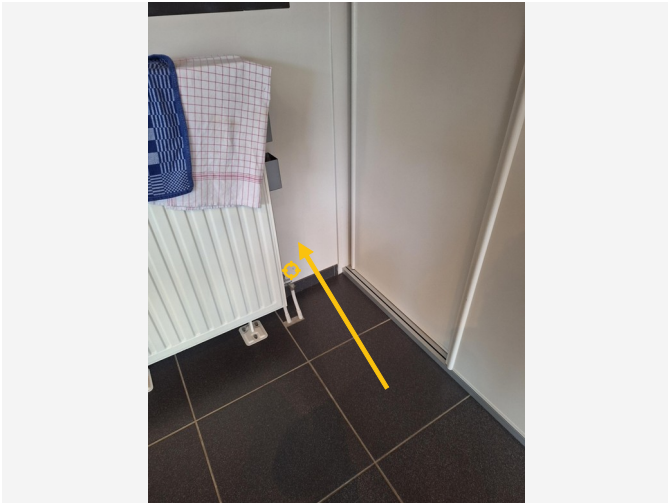
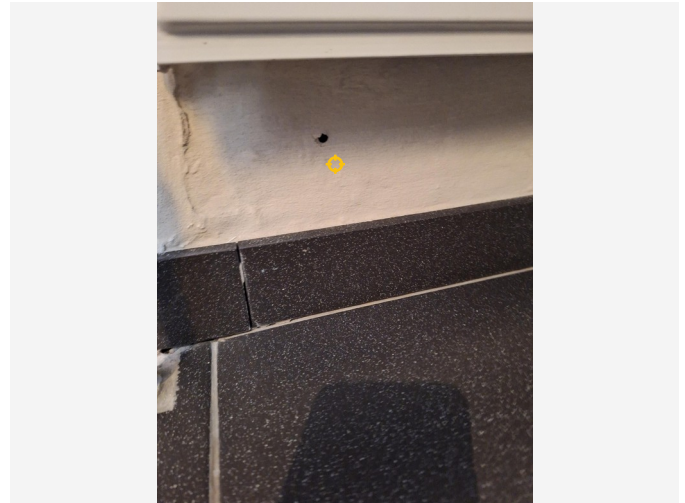
Fiche 2: Bepoistering Muren

Geen asbest

#	Type	Referentie	Resultaat
2.1	Mengmonster	MN01	Geen asbest

Beschrijving	Bepoistering Muren
Omgeving	Binnen
Primaire drager	Binnenwand

Bindmiddel van materiaal	Gips - kalk
Gebondenheid op basis van bindmiddel	Niet-hechtgebonden
Hoeveelheid (oppervlakte - dikte - aantal)	• 200,00 m ² - 1,00 cm - 1 stuk
Totaal volume	2,00 m ³
Identificatiemethode	Vaststelling met monstername
Destructieve handeling voor identificatie	Nee
Opmerking	Van goede kwaliteit

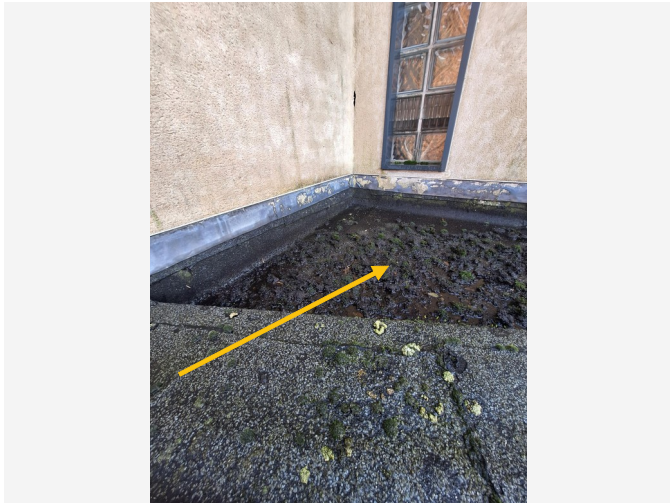
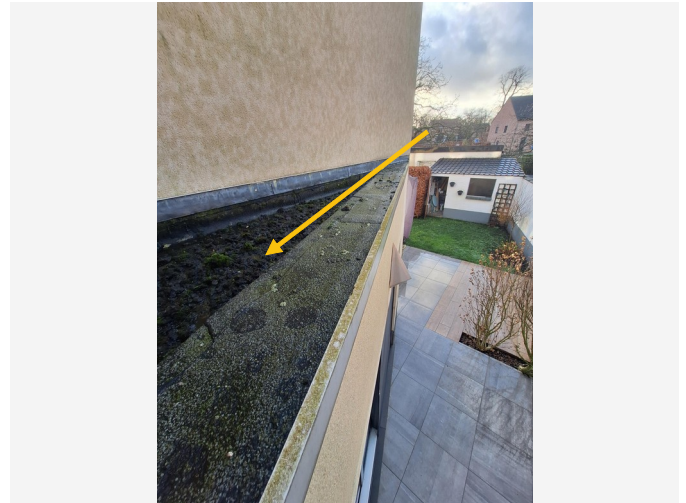
Geen asbest

Beschrijving	Dak roofing
Omgeving	Buiten
Primaire drager	Plat dak
Bindmiddel van materiaal	Bitumen (roofing, teer, asfalt)
Gebondenheid op basis van bindmiddel	Hecht
Hoeveelheid (oppervlakte - aantal)	• 25,00 m ² - 1 stuk

Totale oppervlakte	25,00 m ²
Identificatiemethode	Vaststelling zonder monsternamen
Destructieve handeling voor identificatie	Nee
Opmerking	Geplaatst op uitbouw gerealiseerd in 1999. De dakroofing die in die tijd werd gebruikt is asbest vrij.
