# Asbestinventarisatetest

Van Stralenstraat 50/201, 2060 Antwerpen

Attestnummer : 20250613-000215.000

Uitgegeven op : 13.06.2025

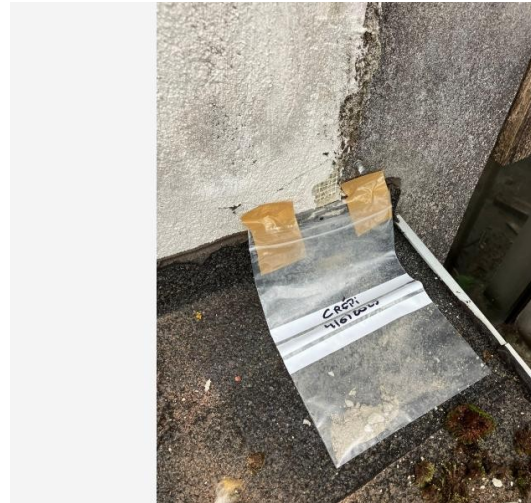
## Fiche 4: Crepi

Overzichtsfoto

Detailfoto

Geen asbest

| # | Type | Referentie | Resultaat |
|---|---|---|---|
| 4.1 | Puntmonster | Crepi | Geen asbest |

| Beschrijving | Crepi |
| Omgeving | Buiten |
| Primaire drager | Wand buitenschil |
| Bindmiddel van materiaal | Gips - kalk |
| Gebondenheid op basis van bindmiddel | Niet-hechtgebonden |
| Hoeveelheid (oppervlakte - dikte - aantal) | • 19,20 m <sup>2</sup> - 1,00 cm - 1 stuk |
