# Asbestinventarisatattest

Zwemdoklei 35/1001, 2930 Brasschaat

Attestnummer : **20250529-000161.002**

Uitgegeven op : **29.05.2025**

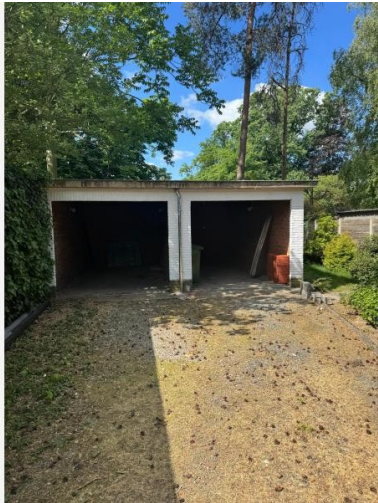
Vrije foto

Volgens het inspectieprotocol is een monsternamen van roofing verplicht om dit te identificeren als niet-asbesthoudend.

Roofing van een appartementsgebouw of garages in serie behoort tot de gemeenschappelijke delen.

De dakbedekking (roofing) zal gecontroleerd en beschreven worden in het asbestattest van de GD.

Bij werken of schade dit melden bij de gebouwbeheerder

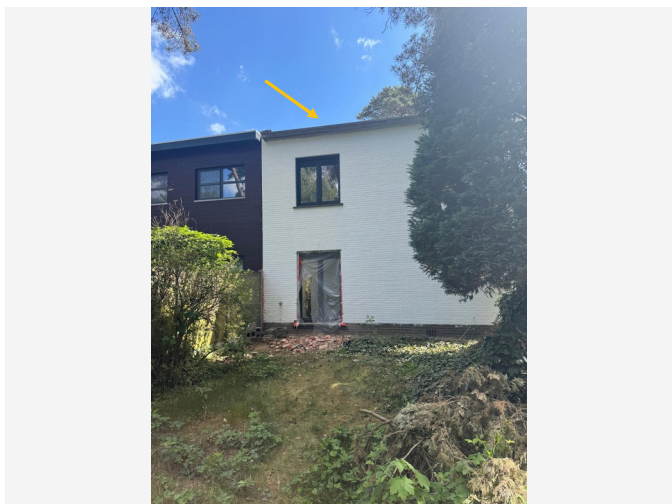
Vrije foto

Volgens het inspectieprotocol is een monsternamen van roofing verplicht om dit te identificeren als niet-asbesthoudend.

Roofing van een appartementsgebouw of garages in serie behoort tot de gemeenschappelijke delen.

De dakbedekking (roofing) zal gecontroleerd en beschreven worden in het asbestattest van de GD.

Bij werken of schade dit melden bij de gebouwbeheerder

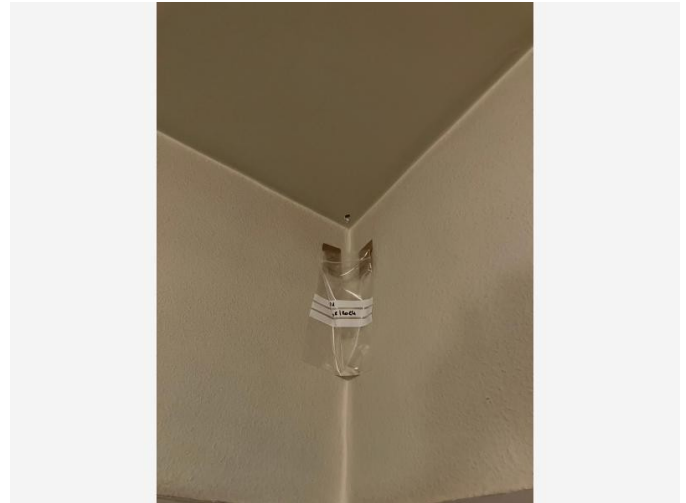
## Fiche 5: pleisterwek plafonds

### Conclusie

Geen asbest

| # | Type | Referentie | Resultaat |
|---|---|---|---|
| 5.1 | Mengmonster | PP1 | Geen asbest |

| Bindmiddel van materiaal | Gips - kalk |
| Gebondenheid op basis van bindmiddel | Niet-hechtgebonden |
| Hoeveelheid (oppervlakte - dikte - aantal) | • 91,00 m <sup>2</sup> - 1,00 cm - 1 stuk |

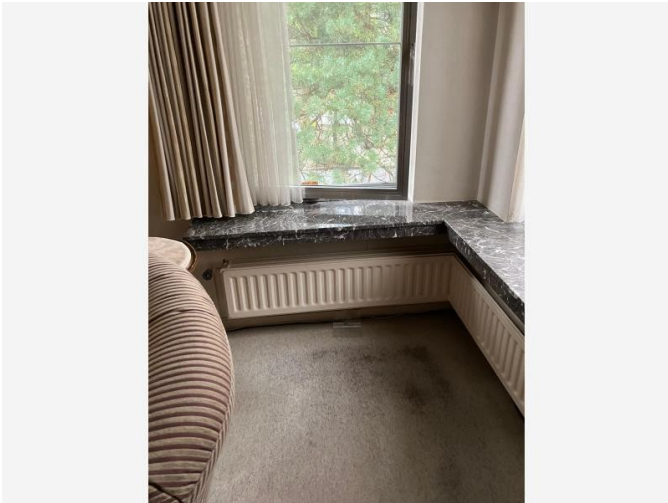
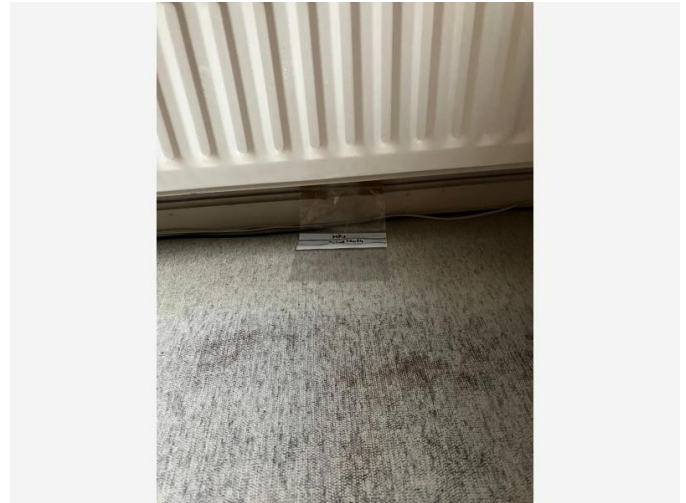
## Fiche 6: pleisterwek muren

### Conclusie

Geen asbest

| # | Type | Referentie | Resultaat |
|---|---|---|---|
| 6.1 | Mengmonster | MP1 | Geen asbest |

| Bindmiddel van materiaal | Gips - kalk |
| Gebondenheid op basis van bindmiddel | Niet-hechtgebonden |
| Hoeveelheid (oppervlakte - dikte - aantal) | • 150,00 m <sup>2</sup> - 1,00 cm - 1 stuk |
