# Asbestinventarisatetest

Maatsstraat 57/3, 2060 Antwerpen

Attestnummer : 20230519-000235.000

Uitgegeven op : 19.05.2023

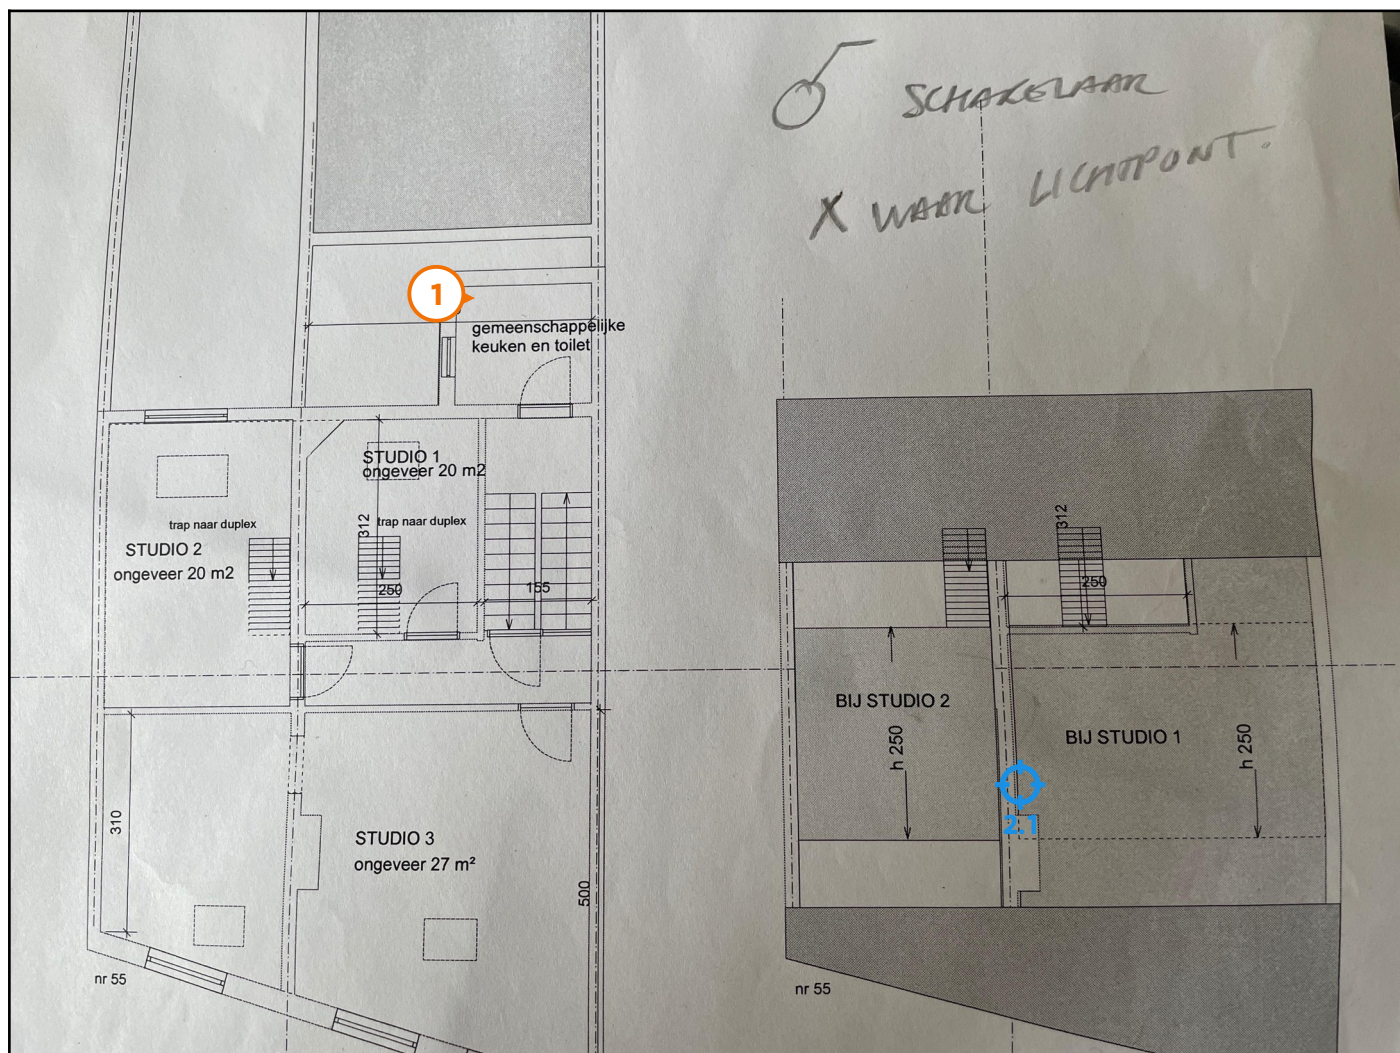
# Plan 1.1: IMG\_4881

Beschrijving	Type	Actie
1. Rookgaskanaal	Asbestmateriaal	<a href="#">Verwijderen</a>
2. Pleisterwerk wanden	Geen asbest	-
2.1 Code: 0.01	Puntmonster	-

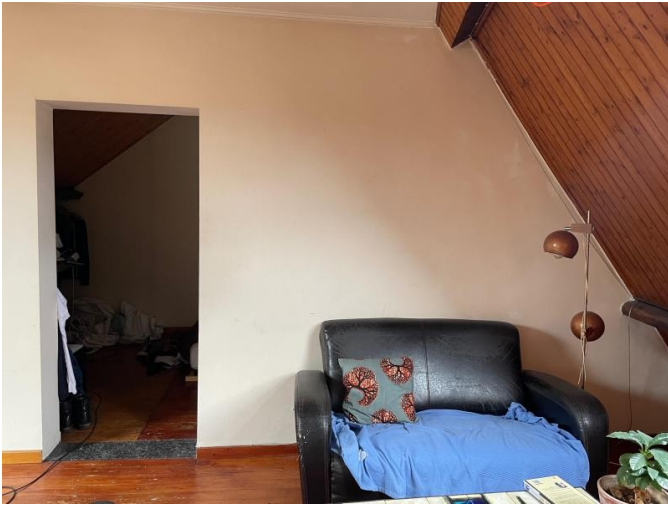
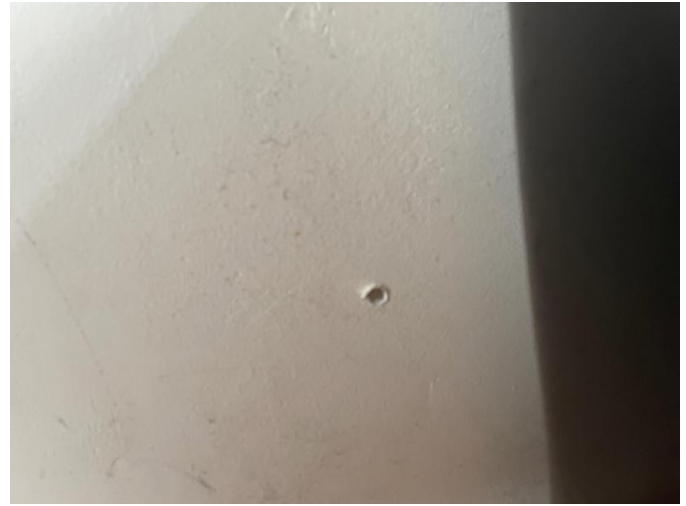
Overzichtsfoto

## Fiche 2: Pleisterwerk wanden

Geen asbest

#	Type	Referentie	Resultaat
2.1	Puntmonster	0.01	Geen asbest

Beschrijving	Pleisterwerk wanden
Omgeving	Binnen
Primaire drager	Binnenwand
Bindmiddel van materiaal	Gips - kalk

<b>Gebondenheid op basis van bindmiddel</b>	Niet-hechtgebonden
<b>Hoeveelheid (oppervlakte - dikte - aantal)</b>	• 100,00 m <sup>2</sup> - 1,00 cm - 1 stuk
<b>Totaal volume</b>	1,00 m <sup>3</sup>
<b>Identificatiemethode</b>	Vaststelling met monstername
<b>Destructieve handeling voor identificatie</b>	Ja
<b>Opmerking</b>	Hoeveelheid is gebaseerd op een schatting.
