# Asbestinventarisatetest

Bakkersdreef 17, 2920 Kalmthout

Attestnummer : 20240419-000222.000

# Zone 1: Hoofdgebouw

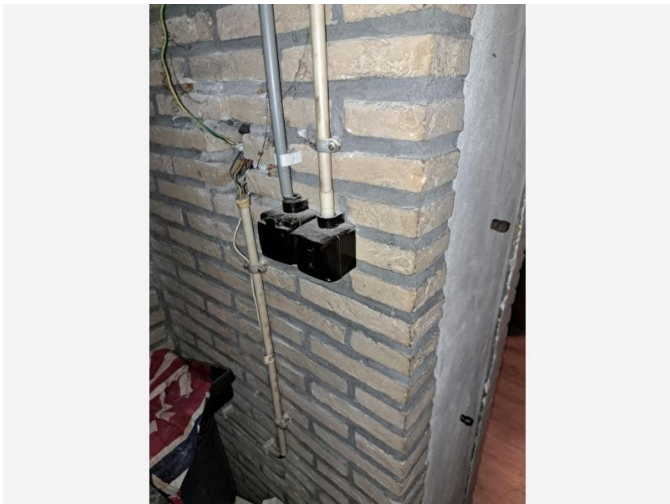
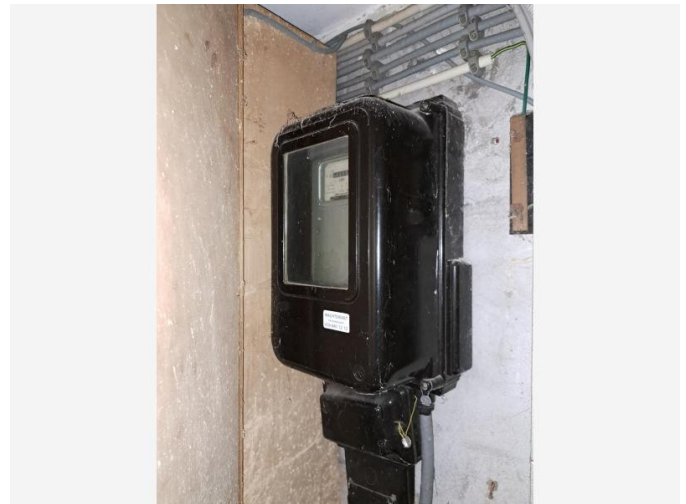
Overzichtsfoto

Het asbestmateriaal valt onder de mijlpaal van 2040.

Eindbeoordeling materiaalrisico	Laag materiaalrisico en/of verlaagde kans op vezelvrijgave
---------------------------------	--

Gebondenheid	Categorie 1: hechtgebonden in oorsprong
Asbestsoort (vezeltype)	Crocidoliet aanwezig
Asbestconcentratie	Laag (< 50%)
Afschermingsgraad van het gehele materiaal	Geheel of deels (ook) vrij aan de binnenlucht
Toestand van het materiaal	Onbeschadigd, niet verweerd

Beschrijving	Bakeliet
Omgeving	Binnen
Primaire drager	Communicatie en elektrische infrastructuur en uitrusting
Asbestmateriaal	Plaat, paneel, tablet - Type Bakeliet
Bindmiddel van asbestmateriaal	Kunststof of -hars
Gebondenheid op basis van bindmiddel	Hecht
Hoeveelheid (oppervlakte - dikte - aantal)	• 0,50 m <sup>2</sup> - 1,00 cm - 3 stuks
Totaal volume	0,015 m <sup>3</sup>
Eenvoudig bereikbaar	Ja
Bevestigingswijze	• Geschroefd
Identificatiemethode	Vaststelling zonder monsternamen

- Zorg voor een veilig beheer. Vermijd het beschadigen van het asbestmateriaal. Controleer de toestand jaarlijks op wijzigingen.

- Eenvoudige handelingen: mag via doe-het-zelf of door werknemer(s) met opleidingsattest eenvoudige handelingen  
Bij verwijderen eerst fixeren.

Dragen van de juiste PBM's.

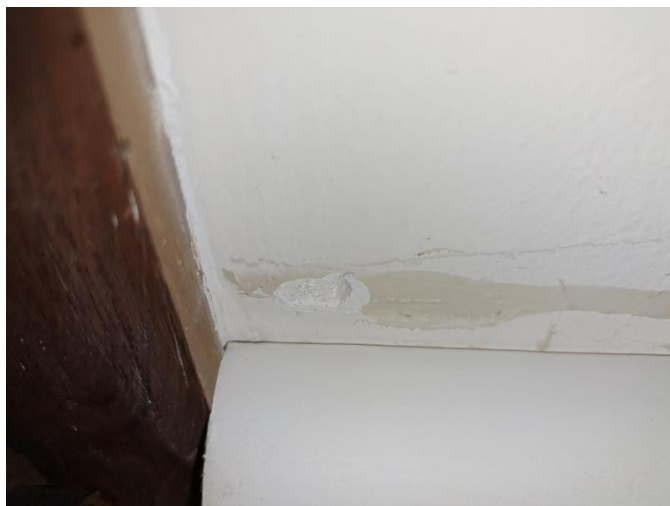
## Fiche 2: Bezetting plafond

Geen asbest

#	Type	Referentie	Resultaat
2.1	Mengmonster	Plafond	Geen asbest

Beschrijving	Bezetting plafond
Omgeving	Binnen
Primaire drager	Plafond
Bindmiddel van materiaal	Gips - kalk

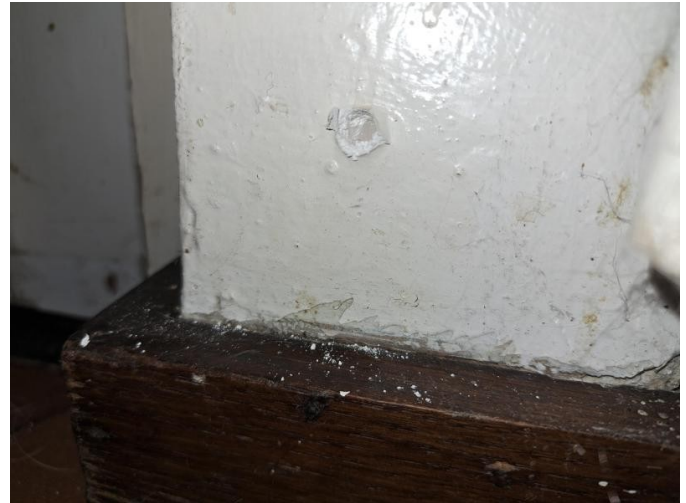
## Fiche 3: Bezetting wanden

Geen asbest

#	Type	Referentie	Resultaat
3.1	Mengmonster	Wanden	Geen asbest

Beschrijving	Bezetting wanden
Omgeving	Binnen
Primaire drager	Binnenwand
