# Asbestinventarisatetest

Maatsstraat 57/1, 2060 Antwerpen

Attestnummer : 20230519-000242.000

Uitgegeven op : 19.05.2023

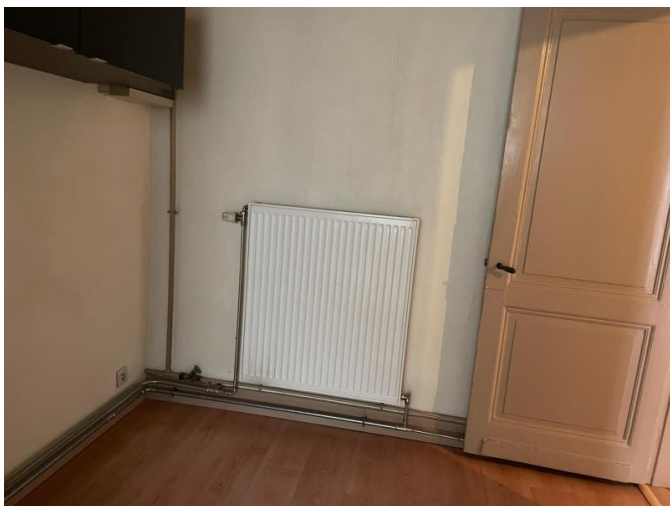
# Fiche 1: Pleisterwerk wanden

Geen asbest

Overzichtsfoto

Detailfoto

| # | Type | Referentie | Resultaat |
|---|---|---|---|
| 1.1 | Mengmonster | 0.01 | Geen asbest |

| Beschrijving | Pleisterwerk wanden |
| Omgeving | Binnen |
| Primaire drager | Binnenwand |
| Bindmiddel van materiaal | Gips - kalk |

| <b>Gebondenheid op basis van bindmiddel</b> | Niet-hechtgebonden |
| <b>Hoeveelheid (oppervlakte - dikte - aantal)</b> | • 60,00 m <sup>2</sup> - 1,00 cm - 1 stuk |

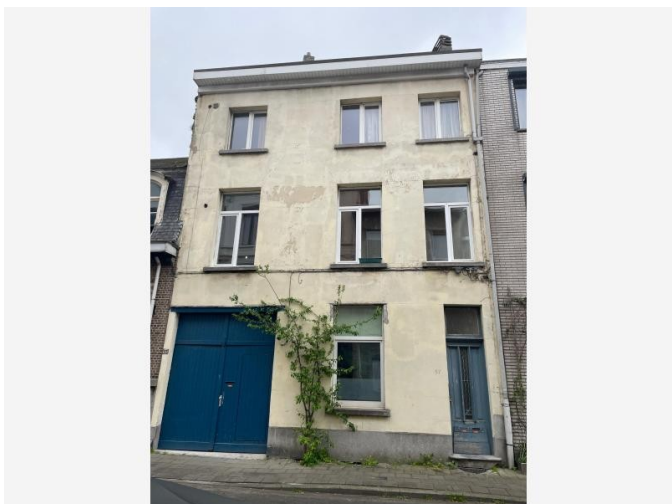
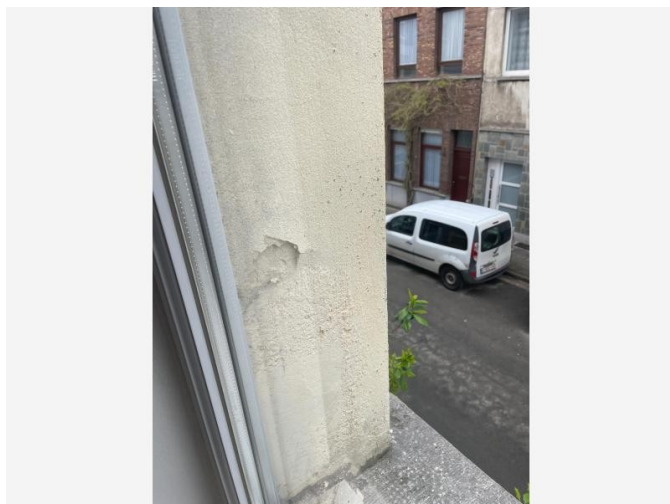
## Fiche 2: Crepi - pleisterwerk buitengevel

Geen asbest

Overzichtsfoto

Detailfoto

| # | Type | Referentie | Resultaat |
|---|---|---|---|
| 2.1 | Puntmonster | 1.01 | Geen asbest |

| Beschrijving | Crepi - pleisterwerk buitengevel |
| Omgeving | Buiten |
| Primaire drager | Wand buitenschil |
| Bindmiddel van materiaal | Gips - kalk |

| <b>Gebondenheid op basis van bindmiddel</b> | Niet-hechtgebonden |
| <b>Hoeveelheid (oppervlakte - dikte - aantal)</b> | • 100,00 m <sup>2</sup> - 1,00 cm - 1 stuk |
