Asbestinventarisattest

Kapelsestraat 32/0003, 2950 Kapellen

Attestnummer : **20260928-000080.000**
Uitgegeven op : **28.09.2026**
Geldig tot : **28.09.2036**

Asbestveilig (maar niet asbestvrij)

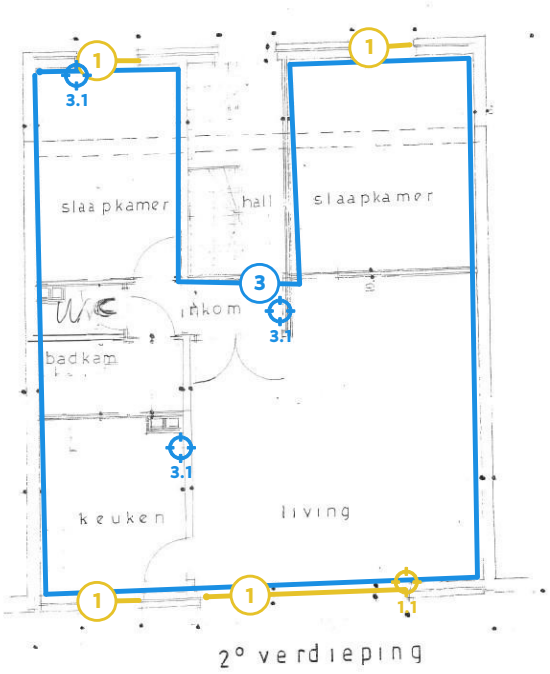
Plan 1.1: verdieping 2

Beschrijving	Type	Actie
1. Vensterbank type massal	Asbestmateriaal	Zorgvuldig beheren
1.1 Code: 2	Puntmonster	-
3. Pleisterwerk wanden	Geen asbest	-
3.1 Code: 1	Mengmonster	-

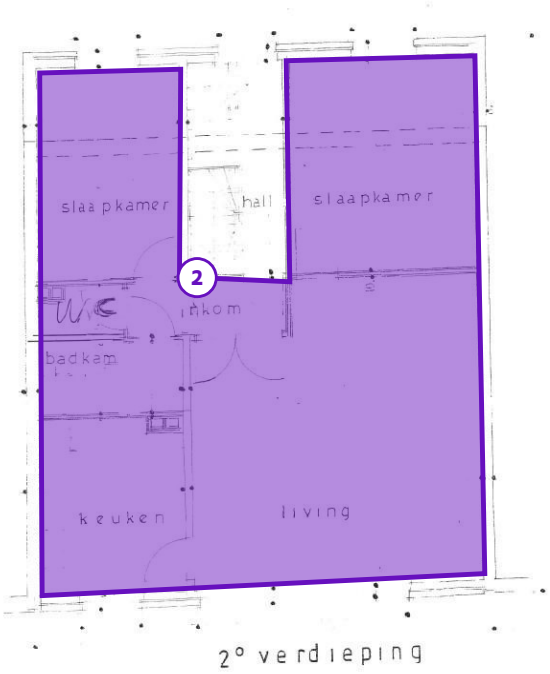
Plan 1.2: Verdieping 2 plafond

Beschrijving	Type	Actie
2. Plafonds bestaande uit voorzetpanelen	Advies	-

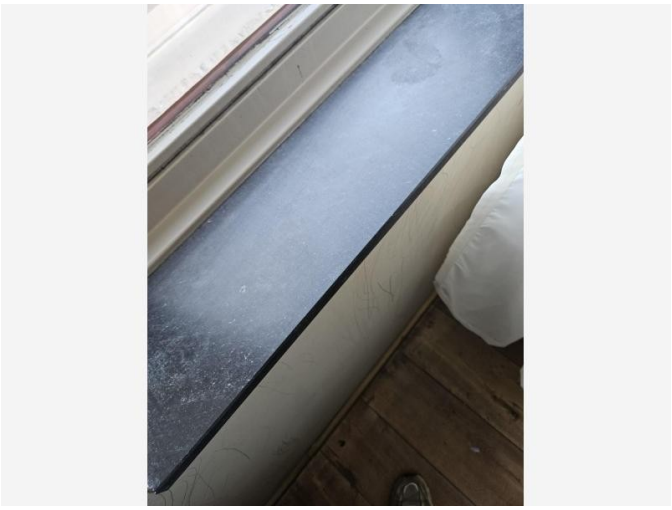
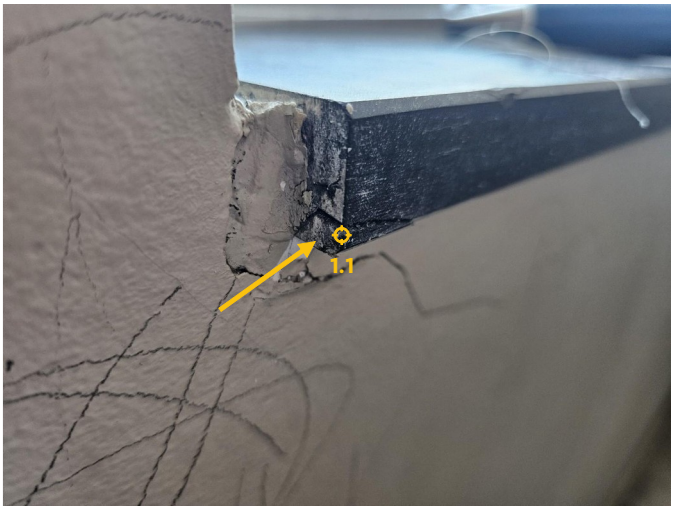
Fiche 1: Vensterbank type massal

Asbestmateriaal

Het asbestmateriaal valt onder de mijlpaal van 2040.

Eindbeoordeling materiaalrisico	Laag materiaalrisico en/of verlaagde kans op vezelvrijgave

Gebondenheid	Categorie 1: hechtgebonden in oorsprong
Asbestsoort (vezeltype)	Alleen chrysotiel aanwezig
Asbestconcentratie	Laag (< 50%)
Afschermingsgraad van het gehele materiaal	Geheel of deels vrij aan binnenluchtstromen
Toestand van het materiaal	Licht beschadigd, licht verweerd. Intacte calciumsilicaatplaat of materiaal met categorie 3-gebondenheid

#	Type	Referentie	Resultaat
1.1	Puntmonster	2	Chrysotiel

- Zorg voor een veilig beheer. Vermijd het beschadigen van het asbestmateriaal. Controleer de toestand jaarlijks op wijzigingen.

- Eenvoudige handelingen: mag via doe-het-zelf of door werknemer(s) met opleidingsattest eenvoudige handelingen
  Deze toepassing kan door een aannemer die over een opleidingsattest eenvoudige handelingen beschikt of door een particulier (doe-het-zelf), verwijderd worden indien er geen verhoogd risico op vrijgave van asbestvezels (max. concentratie 0,01 vezels/cm3 - CODEX Art. VI.3-54) ontstaat en de toepassing voorafgaand wordt gefixeerd/bevochtigd; de individuele elementen zonder machinale werktuigen (boormachine, slijpschijf, hogedrukreiniger,...) en zonder breken of gooien een voor een losgemaakt worden; en ten slotte dubbel en luchtdicht verpakt weggevoerd worden naar een erkend afvalpunt (recyclagepark).

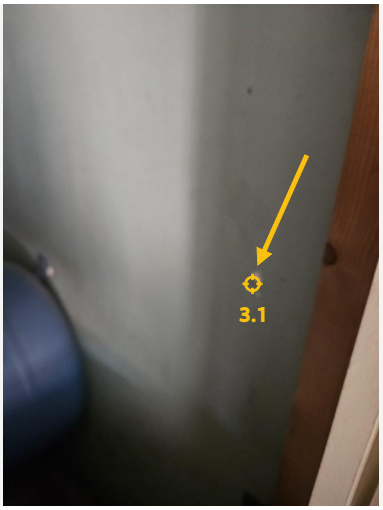
Fiche 3: Pleisterwerk wanden

Geen asbest

#	Type	Referentie	Resultaat
3.1	Mengmonster	1	Geen asbest

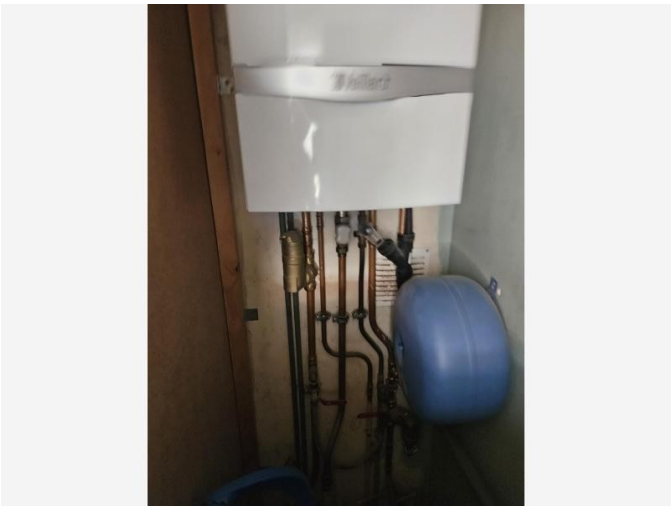
Beschrijving	Notitie	Terug te vinden op plannen
Fiche 4: CV-ketel (niet verdacht)	De CV-ketel (dichtingen, isolerend materiaal) is niet asbestverdacht.	-
Fiche 5: Kit aan de ramen	De kit aan de ramen is niet asbestverdacht. Alle ramen werden gecontroleerd.	-
