Asbestinventarisattest

Suzanne Spanhovenstraat 13/201, 2100 Antwerpen

Attestnummer : **20261008-000113.000**
Uitgegeven op : **08.10.2026**
Geldig tot : **08.10.2036**

Asbestveilig (maar niet asbestvrij)

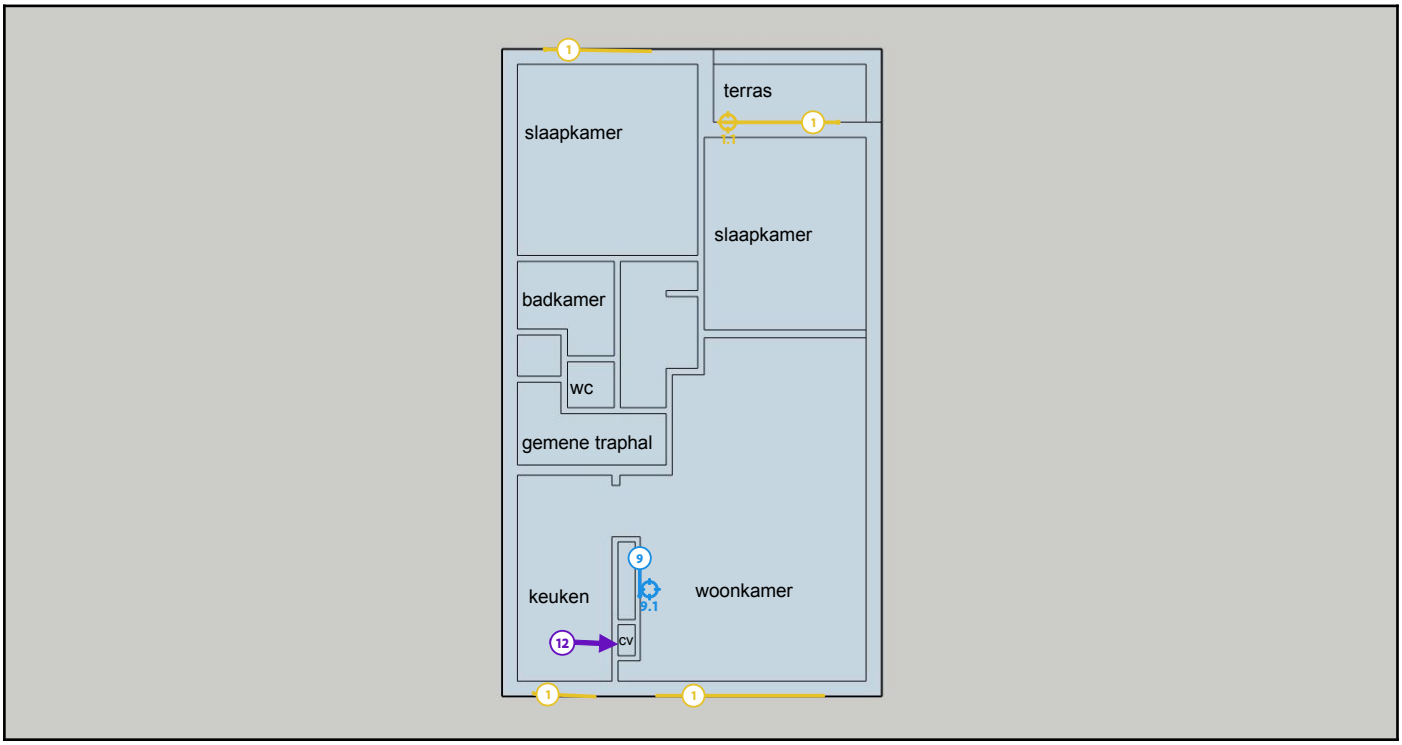
Plan 1.1: 2de verdieping

Beschrijving	Type	Actie
1. mastiek buitenschrijnwerk	Asbestmateriaal	Zorgvuldig beheren
1.1 Code: MM004	Puntmonster	-
9. kachelkoord	Geen asbest	-
9.1 Code: MM003	Puntmonster	-
12. cv-ketel	Overige ruimte of materiaal	-

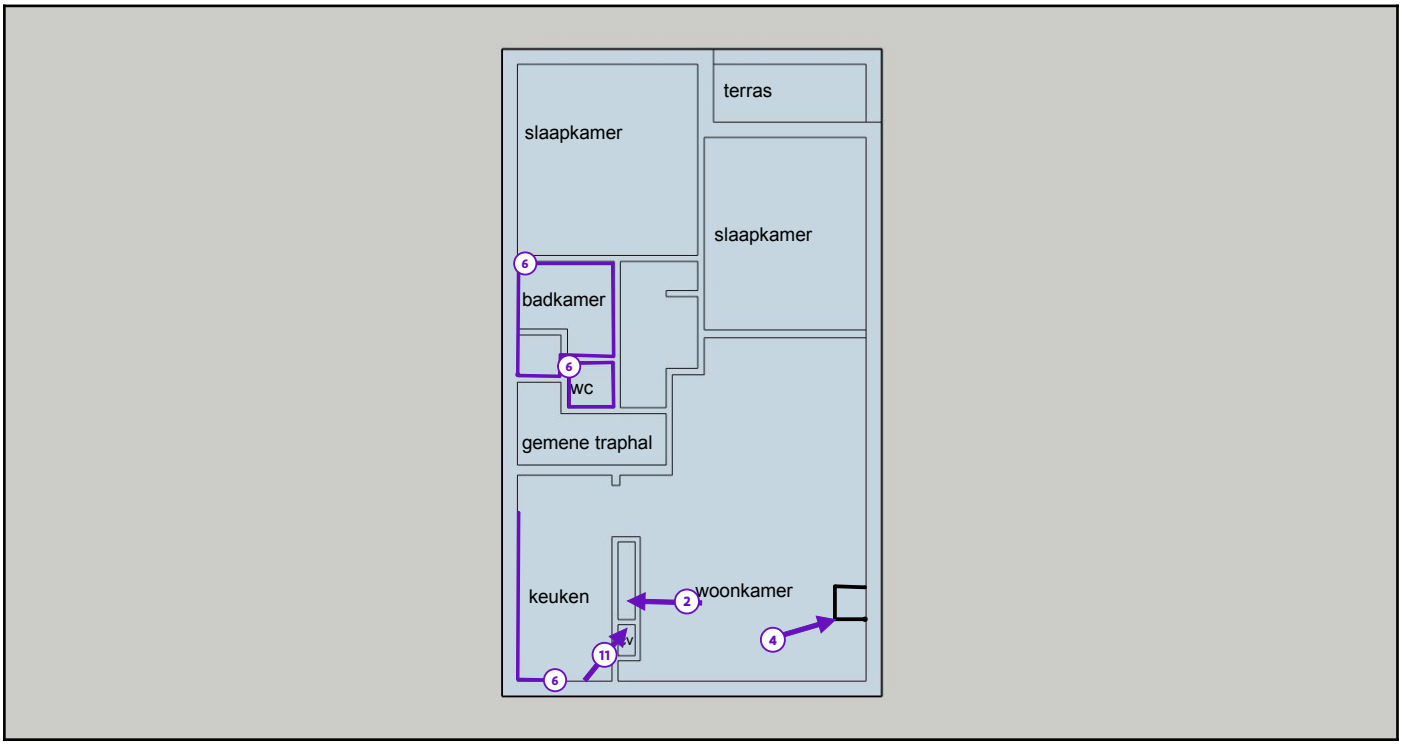
Plan 1.2: 2de verdieping

Beschrijving	Type	Actie
2. rookgaskanaal in schouw	Beperking	-
4. schouw	Advies	-
6. lijmlaag wandtegels	Advies	-
11. rookgaskanaal cv-ketel	Overige ruimte of materiaal	-

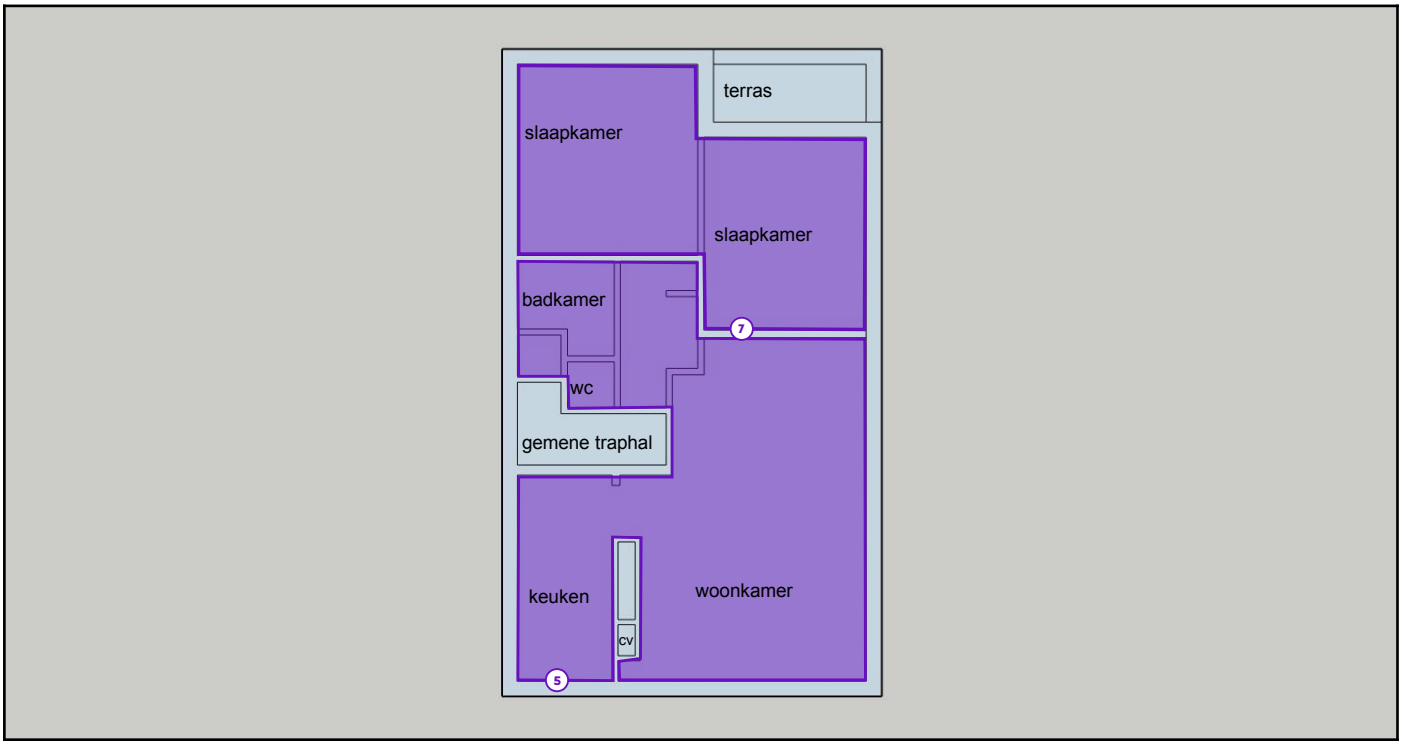
Plan 1.3: 2de verdieping

Beschrijving	Type	Actie
5. lijmlaag vloertegels	Advies	-
7. onderliggende laag laminaat	Advies	-

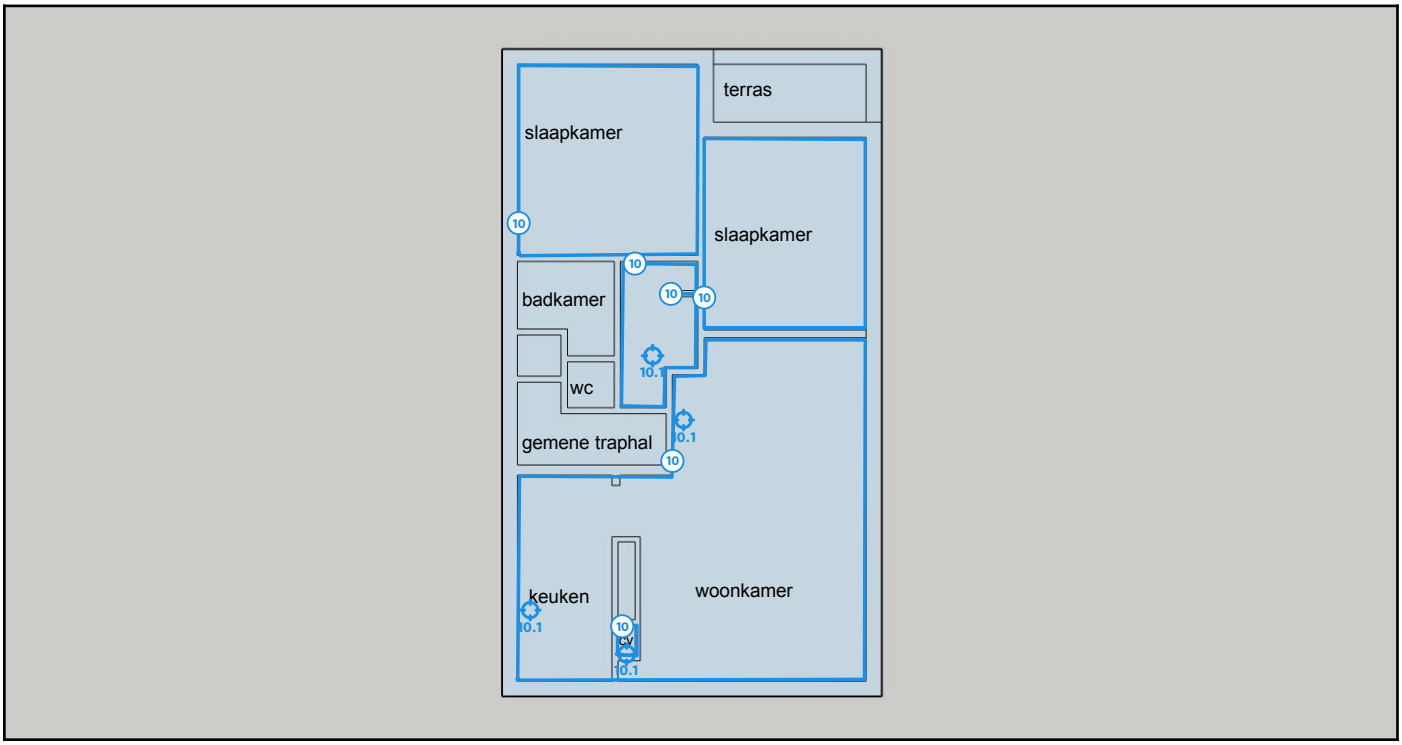
Plan 1.4: 2de verdieping pleister wanden

Beschrijving	Type	Actie
10. pleisterwerk wanden	Geen asbest	-
10.1 Code: MM001	Mengmonster	-

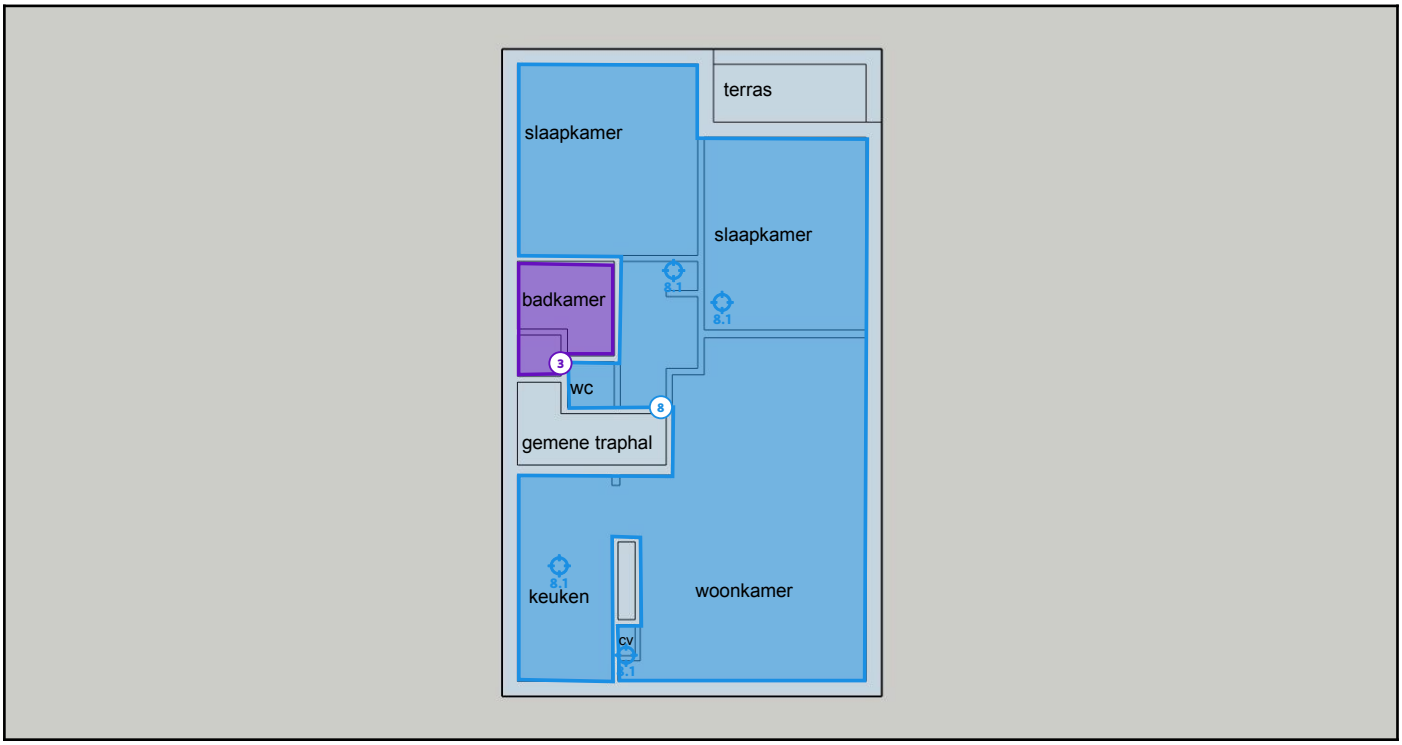
Plan 1.5: 2de verdieping pleister plafonds

Beschrijving	Type	Actie
3. verlaagd plafond	Beperking	-
8. pleisterwerk plafonds	Geen asbest	-
8.1 Code: MM002	Mengmonster	-

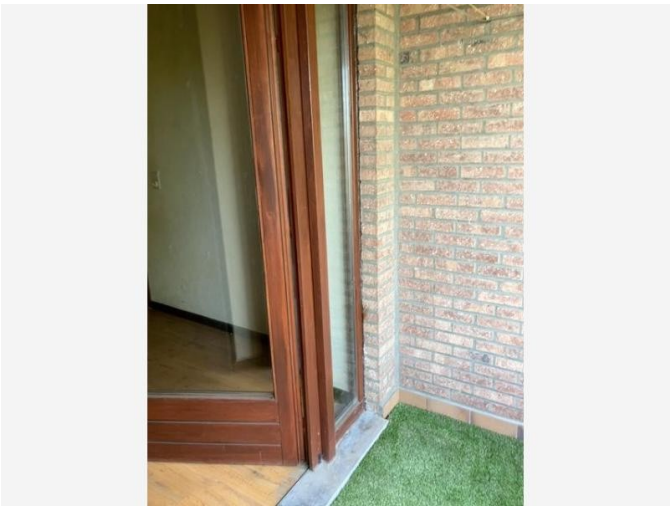
Fiche 1: mastiek buitenschrijnwerk

Asbestmateriaal

Het asbestmateriaal valt onder de mijlpaal van 2040.

Eindbeoordeling materiaalrisico	Laag materiaalrisico en/of verlaagde kans op vezelvrijgave

#	Type	Referentie	Resultaat
1.1	Puntmonster	MM004	Chrysotiel

- Zorg voor een veilig beheer. Vermijd het beschadigen van het asbestmateriaal. Controleer de toestand jaarlijks op wijzigingen.

- Eenvoudige handelingen: mag via doe-het-zelf of door werknemer(s) met opleidingsattest eenvoudige handelingen
  Deze toepassing bevindt zich aan de buitenzijde en mag wettelijk gezien verwijderd worden via doe het-zelf of door werknemers met een opleidingsattest eenvoudige handelingen. Zorg daarbij voor bijkomende maatregelen zoals puntafzuiging tijdens de werken. Een beschadigd asbestmateriaal of asbest in slechte staat kan namelijk makkelijk verder breken of vergruizen. Er komen dan schadelijke asbestvezels vrij die ingeademd kunnen worden. U mag daarom enkel beschadigd asbest of asbest in slechte staat verwijderen indien er niemand anders in de buurt is en indien het asbestmateriaal bij de verwijdering niet verder beschadigd raakt of vergruist. Bevochtig de toepassing vooraleer deze te verwijderen. Verpak ze in een dubbele doorzichtige plastic zak of in een doorschijnende asbestzak en sluit deze luchtdicht af. Vervoer op een correcte manier naar het recyclagepark. Gebruik steeds de nodige persoonlijke beschermingsmiddelen zoals onder andere een FFP3 mondmasker, een veiligheidsbril, een wegwerpoverall en –handschoenen en afspoelbaar schoeisel. Kijk ook bij de toelichting achteraan in dit attest bij 'Asbest beheren en verwijderen'.

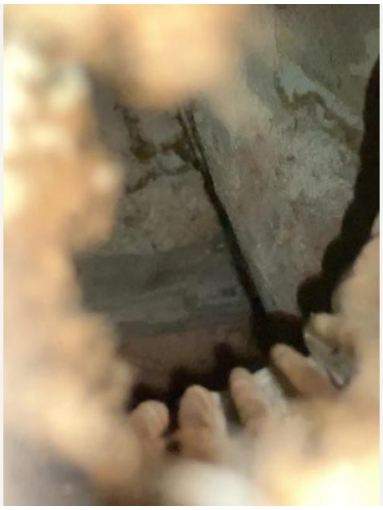
Fiche 2: rookgaskanaal in schouw

Tijdelijke beperking

Reden: Er is geen volledige risicobeoordeling mogelijk

Uitleg van de asbestdeskundige: Het rookgaskanaal is zichtbaar door een verluchtingsrooster boven de houtkachel, maar het is niet inspecteerbaar.

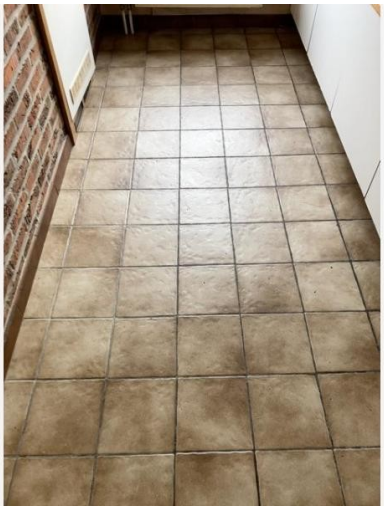
Fiche 5: lijmlaag vloertegels

De vloeren van het appartement, met uitzondering van de vloeren in de beide slaapkamers, zijn voorzien van tegels. Onderliggende lagen zijn niet waarneembaar en werden niet onderzocht binnen het kader van het niet-destructief onderzoek. Bij toekomstige werken aan deze vloeren is het aangeraden om van de lijmlaag een staal te laten nemen tot op de drager om het asbesthoudend karakter ervan te onderzoeken. Laat dit ook doen voor de lijmlaag aan de tegelplinten. Gebruik daarbij steeds de nodige persoonlijke beschermingsmiddelen, zoals onder andere een FFP3 mondmasker, een veiligheidsbril, een wegwerpoverall en -handschoenen en afspoelbaar schoeisel. Bekijk ook de toelichting achteraan in dit attest bij 'Asbest beheren en verwijderen'.

Basis voor advies	Beoordeling op basis van expertise, zonder een vaststelling door de asbestdeskundige.
Primaire drager	Vloer
(Asbest)materiaal	In-situ afwerkingslagen - Lijmlaag
